## 第 5 9 回 技術情報検討会 議事次第

## 「東京電力福島第一原子力発電所事故の調査・分析に係る 中間取りまとめ（2023年版）」から得られた知見等について

### 第一章 シビアアクシデント時の Cs-137 移動メカニズムについての考察

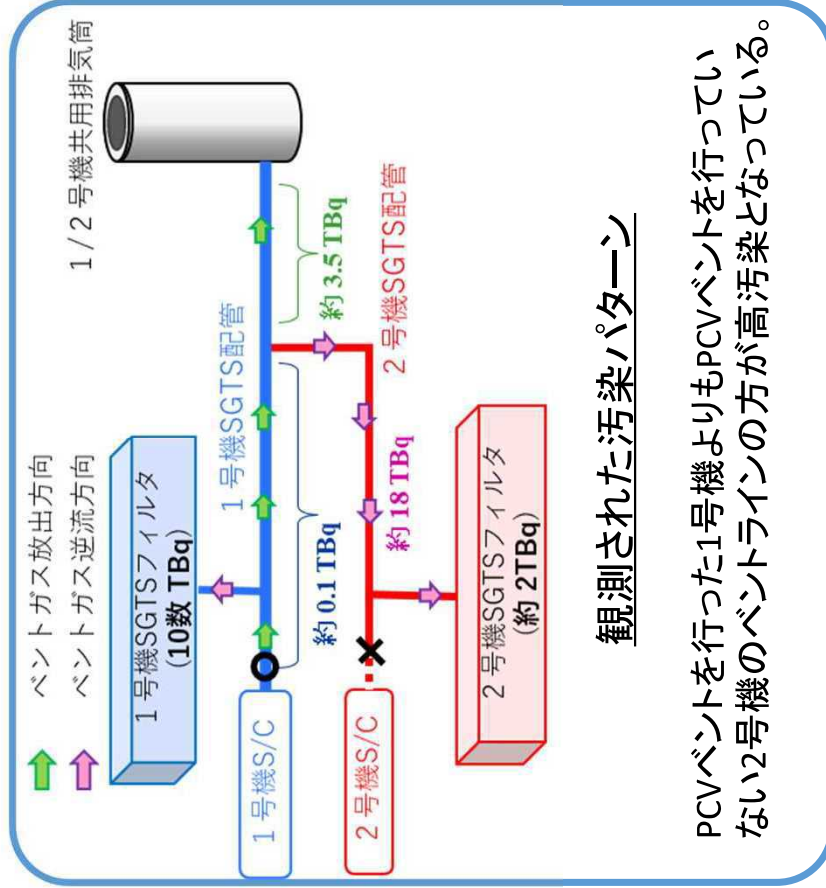
観測された汚染パターン

ベントラインの汚染パターンに係る再現解析（RELAP5コード）を実施。

PCVベントを行った1号機よりもPCVベントを行っていない2号機のベントラインの方が高汚染となっている。

汚染パターン形成の主なメカニズムは、  
水蒸気の凝縮及び凝縮水の低所への  
移動によるものと推定。

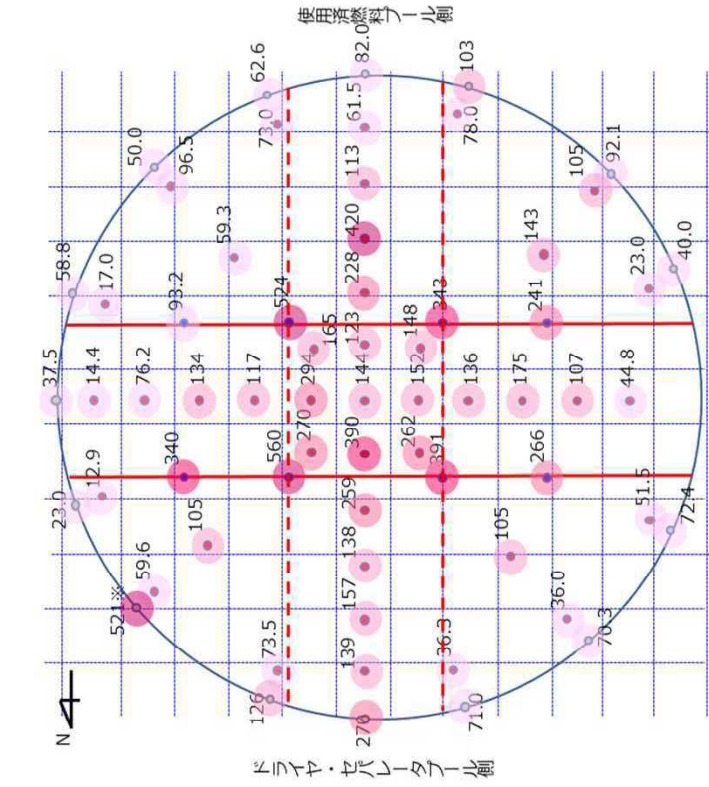
シールドプラグ上層上面の周辺線量当量率 (3cm高さ測定)

シールドプラグ上層上面及び穿孔箇所に対する周辺線量当量率の測定を実施

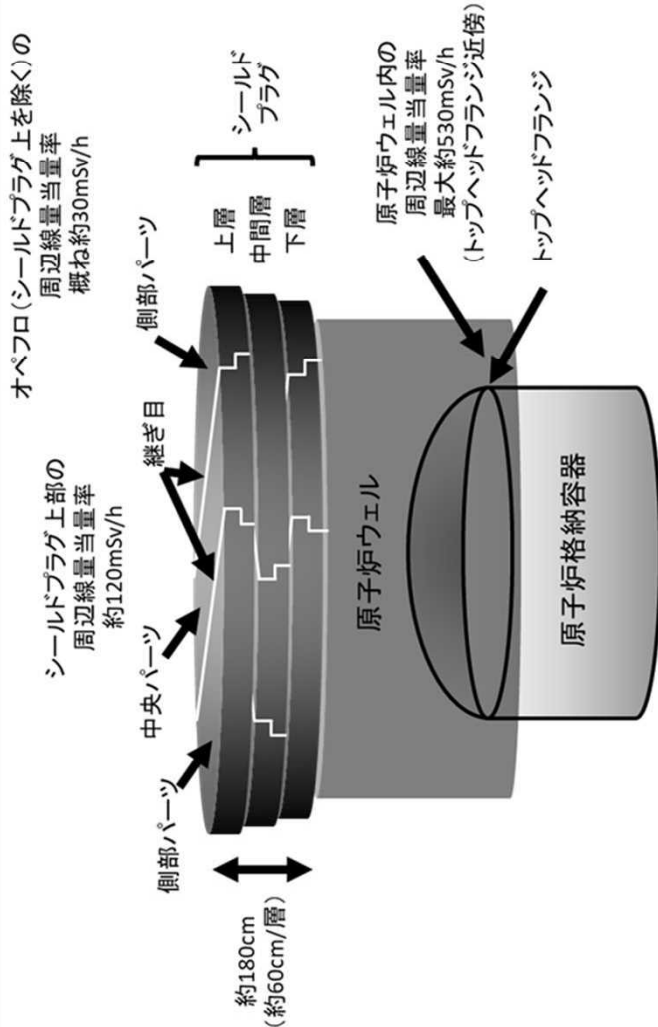
原子炉ウエル及びシールドプラグ構造概略図

- ✓ シールドプラグ上層上面等の周辺線量当量率測定結果から、シールドプラグ上層と中間層の汚染状況を推定するためには、シールドプラグの鉄筋は無視できない。
- ✓ シールドプラグ上層と中間層の間の汚染密度は、場所によって大きなバラつきがあるが、大まかな汚染状況の推定は可能。
- ✓ 原子炉ウエルよりも強い汚染がシールドプラグの上層と中間層の間及び継ぎ目に存在する。
- ✓ シールドプラグ上層と中間層の間の汚染密度は平均で $5.5 \sim 7.5E+10Bq/cm^2$ となり、放射能量に換算すると $62PBq \sim 84PBq$ に相当する。

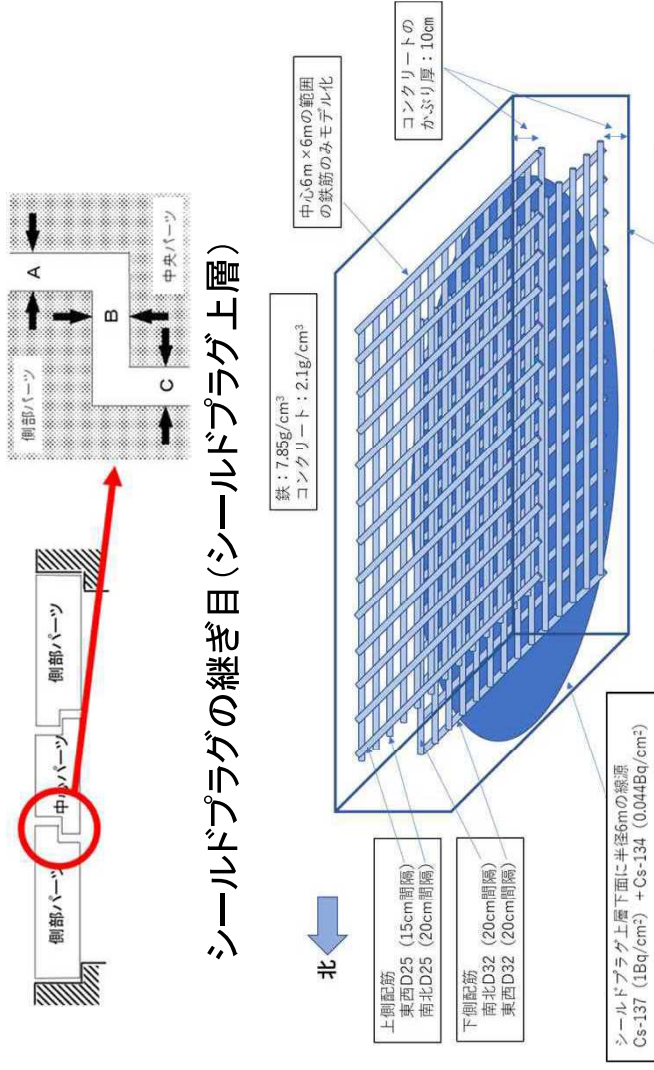
シールドプラグの継ぎ目(シールドプラグ上層)

シールドプラグ上層と中間層の間の汚染状況を推定するため  
の評価において、シールドプラグ構造・配筋を考慮

シールドプラグの配筋

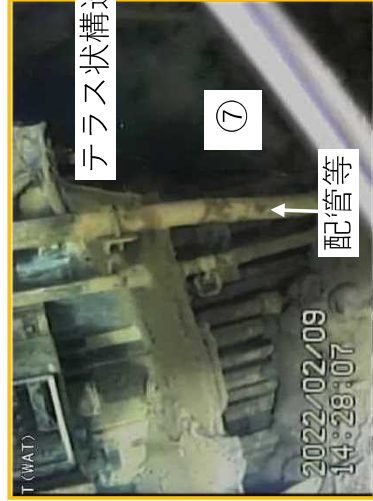
テラス状構造以下の配管等

⑦ テラス状構造下部に位置する配管等の金属構造物は概ね維持されているように見える。

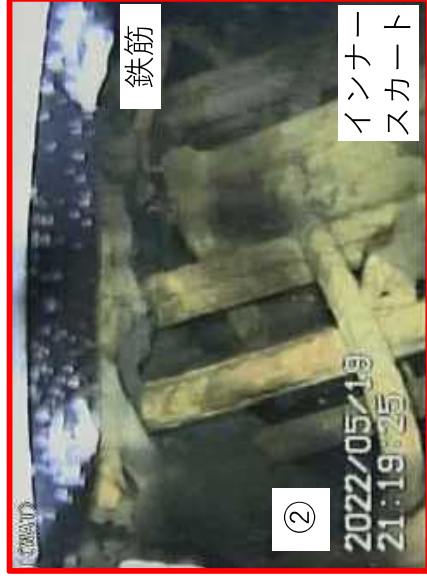
ペDESTAL開口部付近

- ① ペDESTAL開口部付近に、高さ1.0m程度のマウンド状(小山状)のもの。落下した溶融炉心に由来するものである可能性が高い。
- ② ペDESTAL開口部付近のコンクリート(両側)がかなりの範囲にわたって喪失。コンクリート内部の鉄筋部及びインナースカートはほぼ原形をとどめて残存。
- ③ ペDESTAL外周部は、テラス状構造(開口部付近では原子炉格納容器底部から1.0~1.1m、開口部の反対側では0.2~0.4m程度の高さ)を観測。コンクリート破損はテラス状構造以下の部分にのみ生じているように見える。

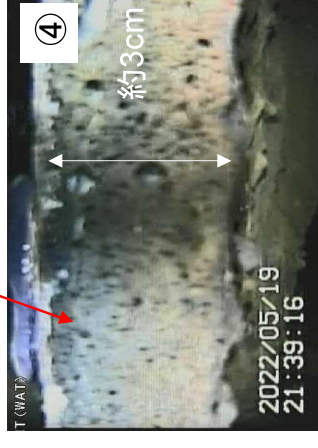
テラス状構造(断面)

④ テラス状構造の断面は、気泡を伴う構造(厚さ約3cmの推定)が見られる(極一部の映像で確認。詳細は不明。)テラス状構造の下面は滑らかなように見える。

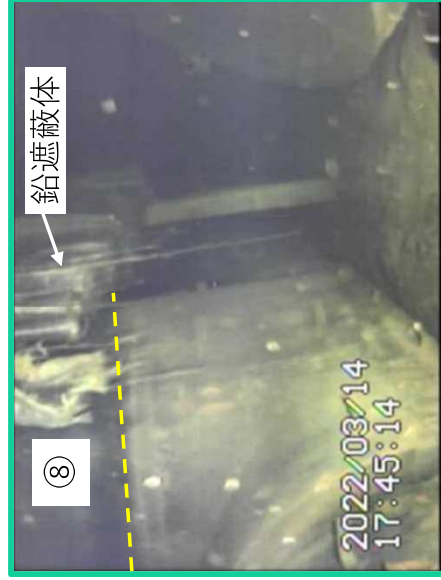
テラス状構造

- ⑤ **ジェットデフレクターの裏側**にも、ペDESTALから到達したと考えられる**堆積物**。**ジェットデフレクター自体には大きな損傷などは見られない**。見える範囲では原子炉格納容器の内面に大きな損傷はない。
- ⑥ ペDESTAL開口部付近では、**テラス状構造の下部に空洞**が確認されている。(開口部から離れた場所は、現段階で不明。)
- ⑧ **テラス状構造の位置で鉛遮蔽体(鉛毛マット)が溶けて落下**しているように見える。テラス状構造の上部では鉛遮蔽体(鉛毛マット)の被覆材料(グラスファイバー)は維持されているように見え、著しい高温の影響はほぼテラス状構造付近に限られているように見える。

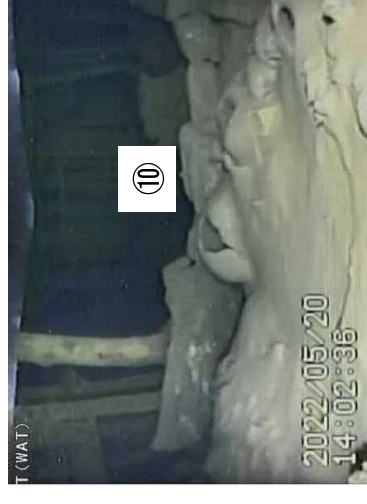
- ⑨ ペDESTAL開口部1.4m高さに**バブル形状**のもの。その下部には空間があるが内部の詳細は不明。
- ⑩ ペDESTAL外周部の原子炉格納容器床面のデブリなどの堆積状況は不明確だが、一部に**半球状**のもの。(詳細は現段階では不明)

半球状の堆積物

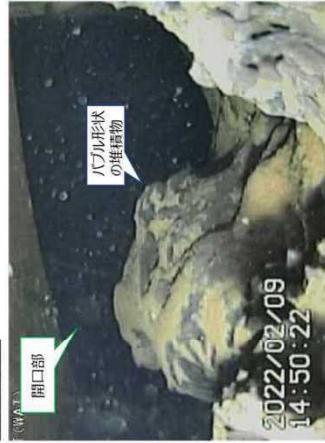
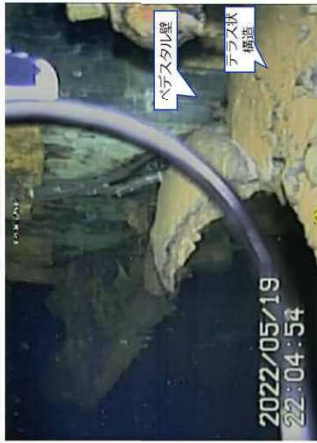
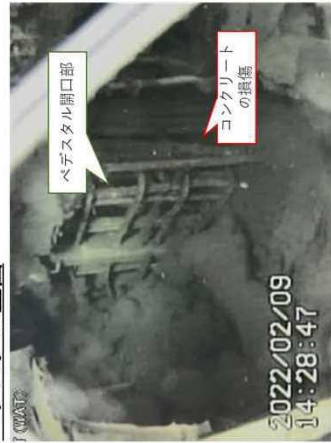
1号機PCV内部調査 (2022年2～5月)

堆積物等

ペデスタル壁面

2号機及び3号機の調査範囲(ペデスタル内側)と1号機の調査範囲(ペデスタル外周部)は異なるが、2号機及び3号機では、ペデスタルのコンクリート損傷、テラス構造、半球状堆積物等は確認されていない。

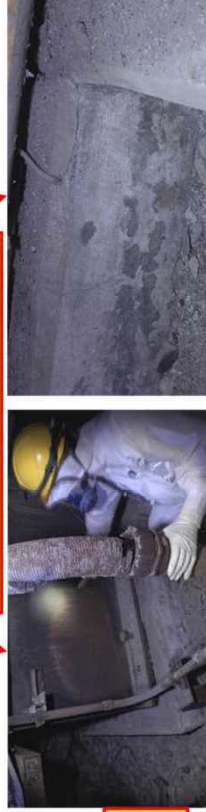
MGセット(A)の西側（下部構造及びコンクリート基礎）の状況

MGセット下部構造の変色、ホースの焼損状況から、この付近で燃焼があったと推定

コンクリート被覆部分の剥離を確認

写真は、いずれも2022年2月17日に原子力規制庁撮影

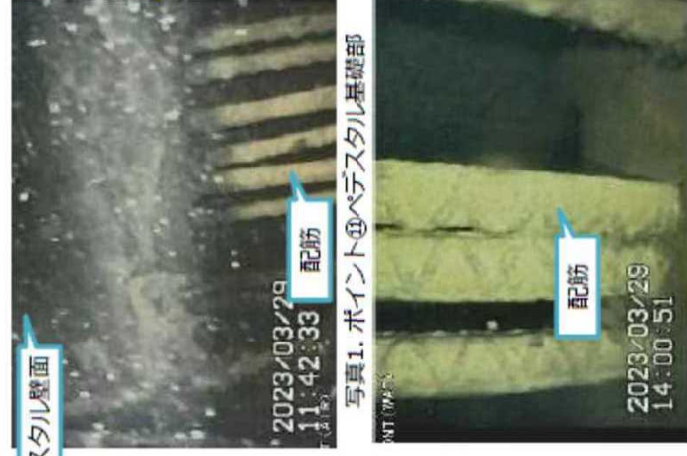
写真1. ポイント①ペデスタル基礎部

- ペデスタル内側下部のコンクリートが一部消失している箇所（床面より1m程度）には配筋を確認
  - 配筋には、垂直方向の引っ張り荷重を支持する縦筋と、周方向の引っ張り荷重を支持する横筋が存在するが、縦筋は大きな変形がなく当初の形状を維持<写真1>
  - 配筋は、製造時に施工されている格子状の凹凸が確認され、製造・据え付け時の寸法が維持されていると推定<写真1,2>
- 配筋露出箇所の上部には、棚状堆積物が存在し、それより上部にはコンクリートが残存<写真3>

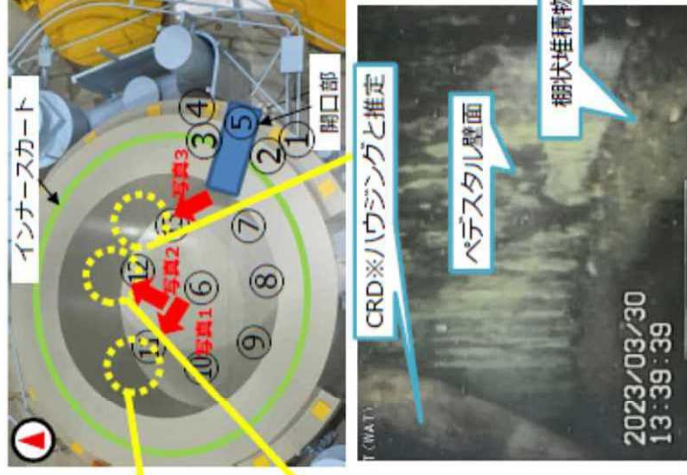
写真3. ペデスタル内の棚状堆積物と壁面

- ペデスタル内側は、床面より1m程度の範囲で全周にわたってコンクリートが消失。

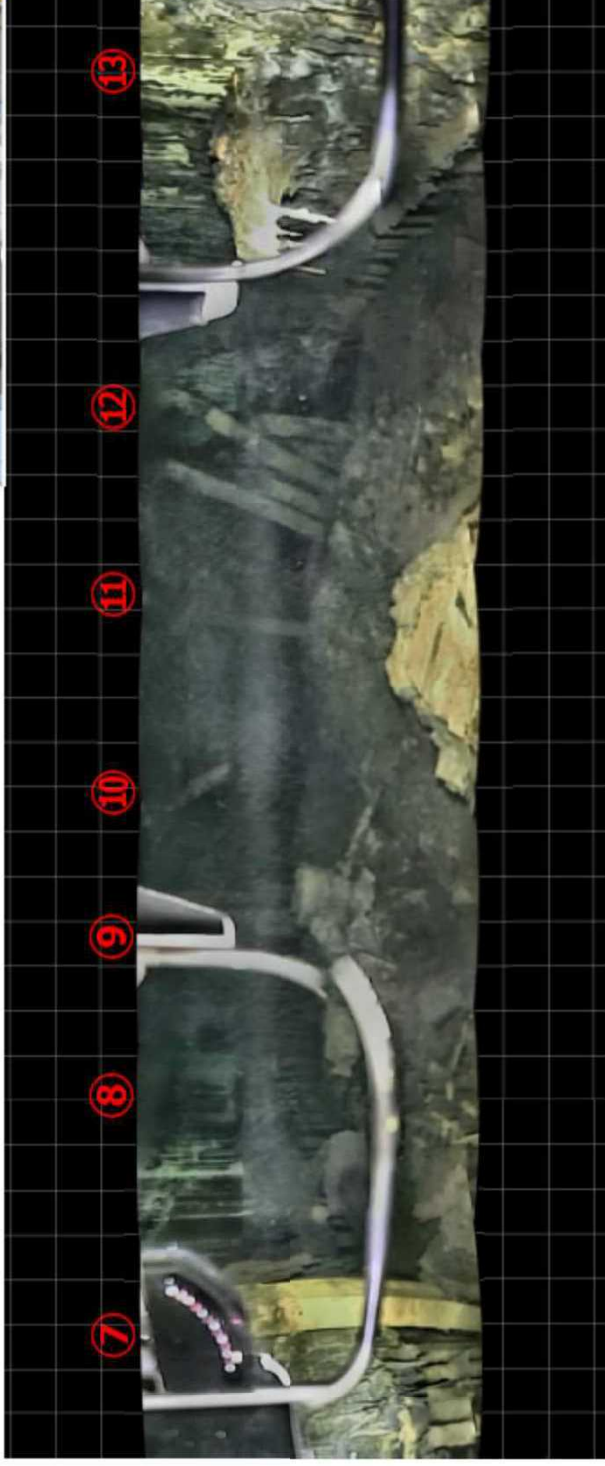
【参考】ペデスタル開口部から撮影した映像のパノラマ画像

ペデスタルのコンクリート部の喪失、堆積物の形成について、検討を継続。

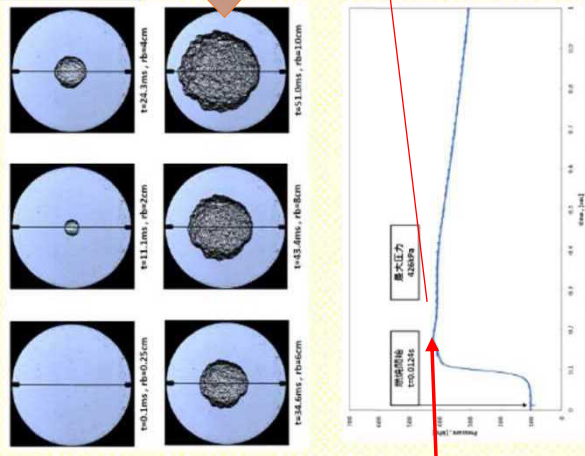
図12 容器内の最大圧力

メタン(CH<sub>4</sub>)の混合によって  
燃焼による最大圧力が増加  
する傾向が確認された。

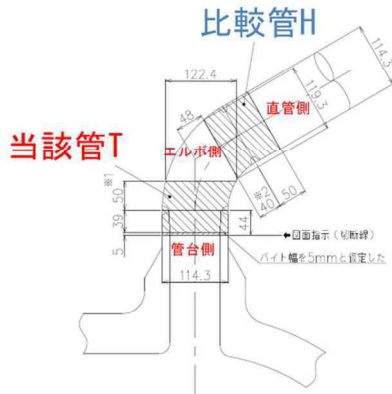
図1 配管平面図

- 実機詳細調査として、SCCの発生した溶接部（以下「当該管T」という。）及びエルボを挟んだ直管側の溶接部（以下「比較管H」という。）を電子顕微鏡により観察した（図1及び図2参照）。

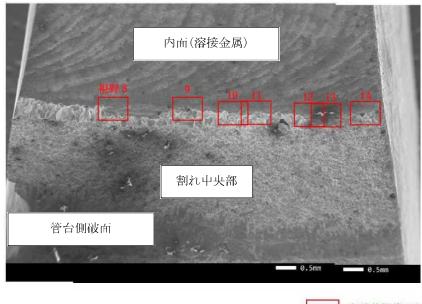
当該管 (T-2-2) の破面SEM (傾斜40°：管台側)

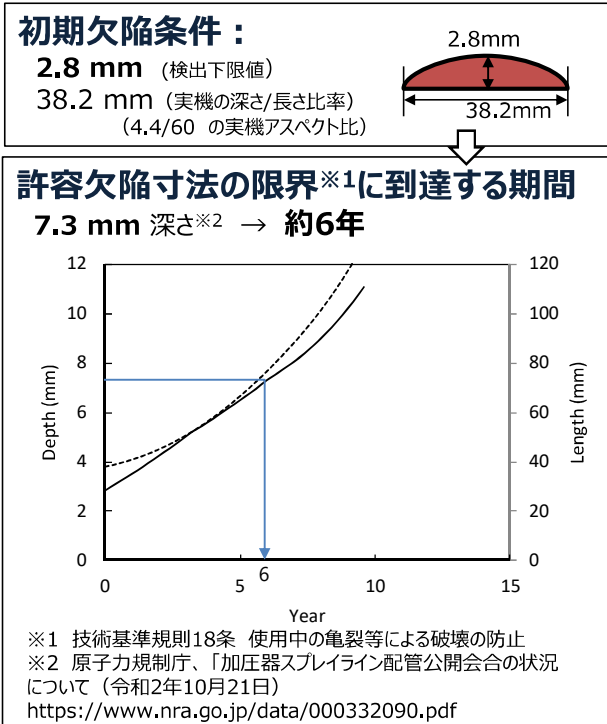
**検出下限値の亀裂が存在**する前提での進展について試評価を実施。**許容欠陥寸法の限界値**に至るまでの亀裂進展を計算した。

- 実機で主亀裂が顕在化したスプレイ配管の条件（特異な硬化条件）で、仮に検出下限値相当の亀裂が存在しても、許容欠陥寸法に到達するまで約6年を要する。
