レベル1PRAモデルの適切性確認 の状況について

令和5年8月28日

原子力規制庁
検査監督総括課

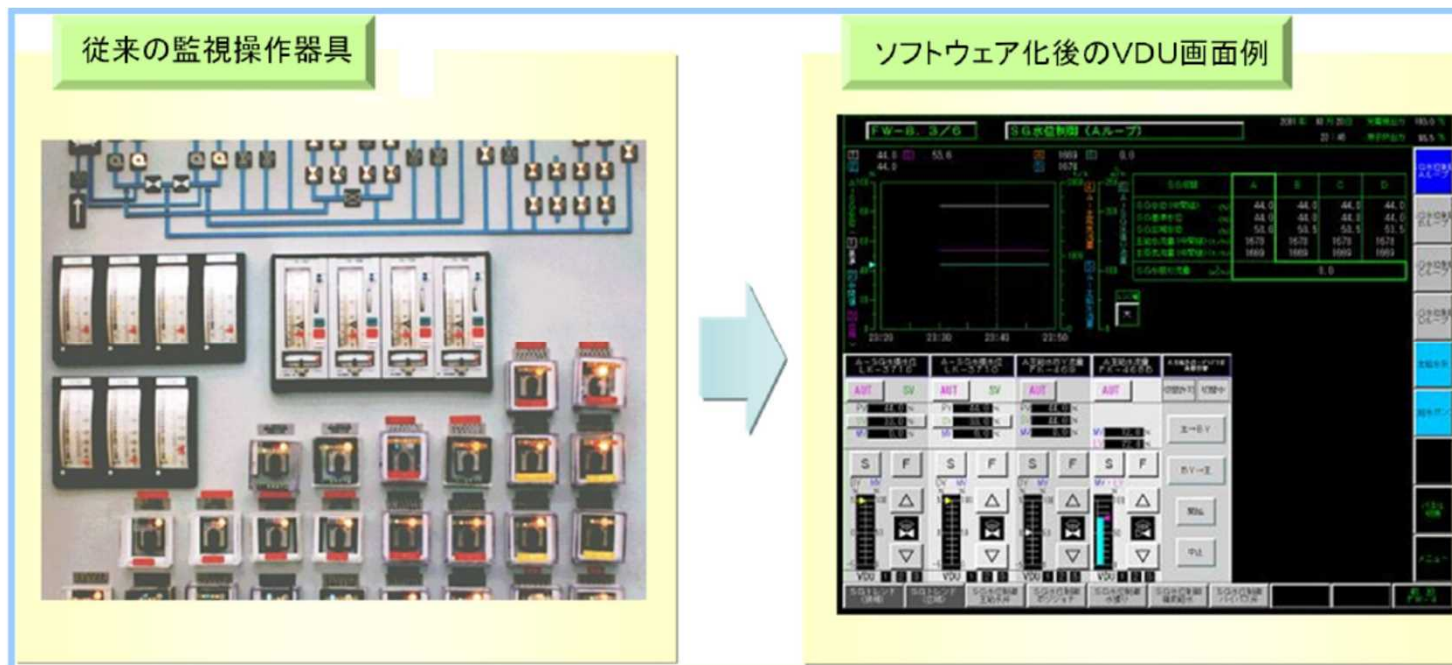
デジタル中央制御盤の全景と画面例

引用元:三菱電機電力システム製作所 原子カシミュレーション&トレーニングセンター パンフレット

注: 左の画面例は開発用のモックアップ検証画面である

- (1) 美浜3号機及び高浜1／2号機は、1970年代中頃に営業運転を開始⁴した3
ループプラントであり、設計や運用に類似点が多いため、まとめて確認を行っ
た。
- (2) 現時点では、原子力規制検査で使用する上で支障となるような大きな課題は
見受けられない。
- (3) 適切性確認済3ループプラントとのモデルの差異は表1に示すとおりである。
- (4) 主な要修正箇所案は、表2のとおり、不確実さ解析及び感度解析(高浜1/2
号機のみ)を除き、いずれも過去9基の適切性確認作業の中で確認された項
目である。
- (5) 中長期的な改善箇所案は、表3のとおり、過去9基の適切性確認作業の中で
確認された項目に加え、タッチパネル方式のデジタル制御盤の人的過誤の評
価値の整備を新たに追加することを検討中。

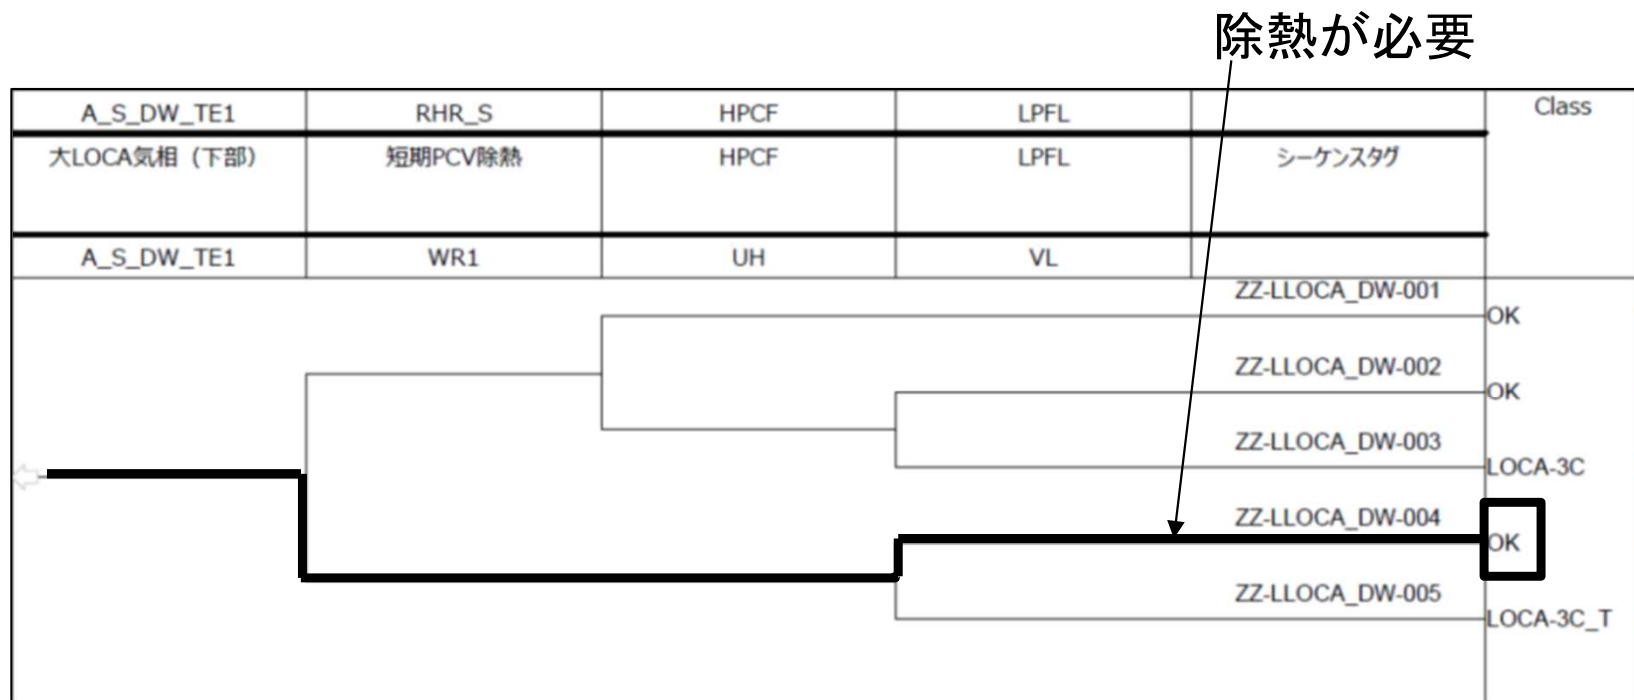
大破断LOCAのイベントツリー

項目	内容
大破断LOCAのモデル	大破断LOCAでは、格納容器除熱が炉心損傷防止に必須であるが、大破断LOCAのイベントツリーの中には、この除熱がモデル化されていなかった。
代替制御棒挿入機能のフォールトツリー	A系の排気弁の故障のフォールトツリーにB系の論理回路故障やB系の入力信号故障が入っていた。現在は、修正済みである。

- (1) 柏崎刈羽7号機は、1997年7月に営業運転を開始した改良型沸騰水型原子炉 (ABWR) であり、BWRを対象としたPRAモデルの確認としては初号機であり、気付き箇所を整理しているところである。
- (2) 現時点での気付き箇所の例は表4、表5に示すとおりであるが、今後の確認作業の進捗により変わる可能性がある。
- (3) 表4はPWRと共通の気付き箇所であり、国内機器故障率関連、海外専門家レビューのフォローアップ及び、外部電源喪失頻度等がある。
- (4) 表5は柏崎刈羽7号機固有の気付き箇所であり、LOCAのモデル化には現実と不整合なものが見受けられたが、事業者は、LOCAの全炉心損傷頻度への寄与が小さいため、現行のままで修正不要としている。
