川内原子力発電所1, 2号炉 運転期間延長認可申請に係るヒアリング  
コメント反映整理表<その他>

2023年8月21日 九州電力㈱

【川内1, 2号炉—その他—25 R1】

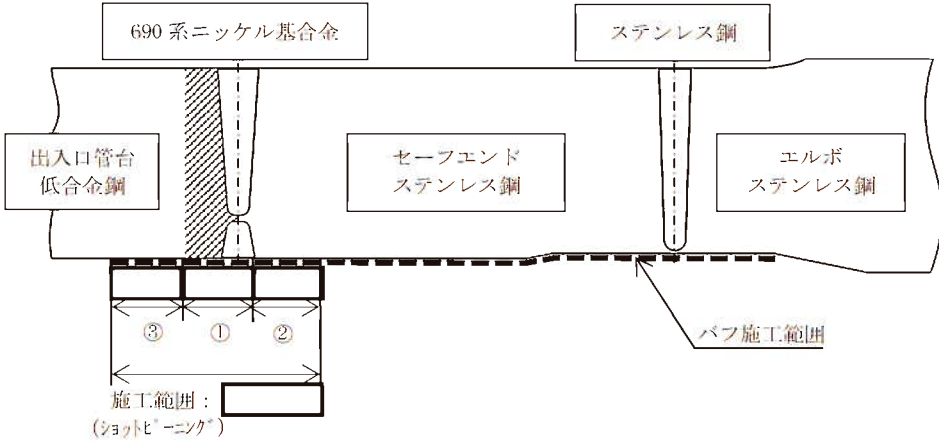
<p>タイトル</p>	<p>冷却材出入口管台セーフエンドに超音波ショットピーニングを実施した範囲を説明すること。          美浜で発生した事象に対するショットピーニング施工範囲が、コメントNo.3にて説明した施工範囲に含まれていることがわかるように記載を充実化すること。          美浜2号炉で発生した事象は、溶接部に加えセーフエンドでも確認されていることからその旨を追記すること。また、川内におけるセーフエンドとエルボの継手部のSCC対策を説明すること。</p>
<p>説明</p>	<p>美浜2号炉で発生した事象は出入口管台とセーフエンドの溶接部(①)及びセーフエンド部の溶接部近傍(②)において確認されている。          川内1, 2号炉においては、蒸気発生器出入口管台等に対する応力腐食割れへの対策として、応力緩和を目的とした超音波ショットピーニング及びバフ施工を以下のとおり実施している。</p> <p>○超音波ショットピーニング</p> <ul style="list-style-type: none"> <li>・美浜2号炉で発生した部位である出入口管台とセーフエンドの溶接部(①)及びセーフエンドの溶接部近傍(②)</li> <li>・出入口管台の溶接部近傍(③)</li> </ul> <p>○バフ(施工範囲については下図参照)</p> <ul style="list-style-type: none"> <li>・出入口管台</li> <li>・出入口管台とセーフエンドの溶接部</li> <li>・セーフエンド</li> <li>・セーフエンドとエルボの溶接部</li> <li>・エルボ</li> </ul> <p>また、出入口管台とセーフエンドの溶接部及びセーフエンドとエルボの溶接部については、定期的(1回/7年(検査範囲:25%))に超音波探傷検査を実施し、有意な欠陥がないことを確認している。</p>

<p>図 川内1/2号炉 蒸気発生器冷却材出入口管台～エルボ部の超音波ショットピーニング及びバフの施工範囲</p> <p>なお、原子炉容器入口管台についてはウォータージェットピーニングを行っており、出口管台については690系ニッケル基合金クラッド施工を行っている。詳細については補足説明資料 共通事項8-5-5に記載している。</p>
