浜岡原子力発電所 4 号炉 審査資料	
資料番号	H4-PLM30(冷温)-01 改 7
提出年月日	令和 5 年 8 月 14 日

浜岡原子力発電所 4 号炉 高経年化技術評価  
(共通事項)

補足説明資料

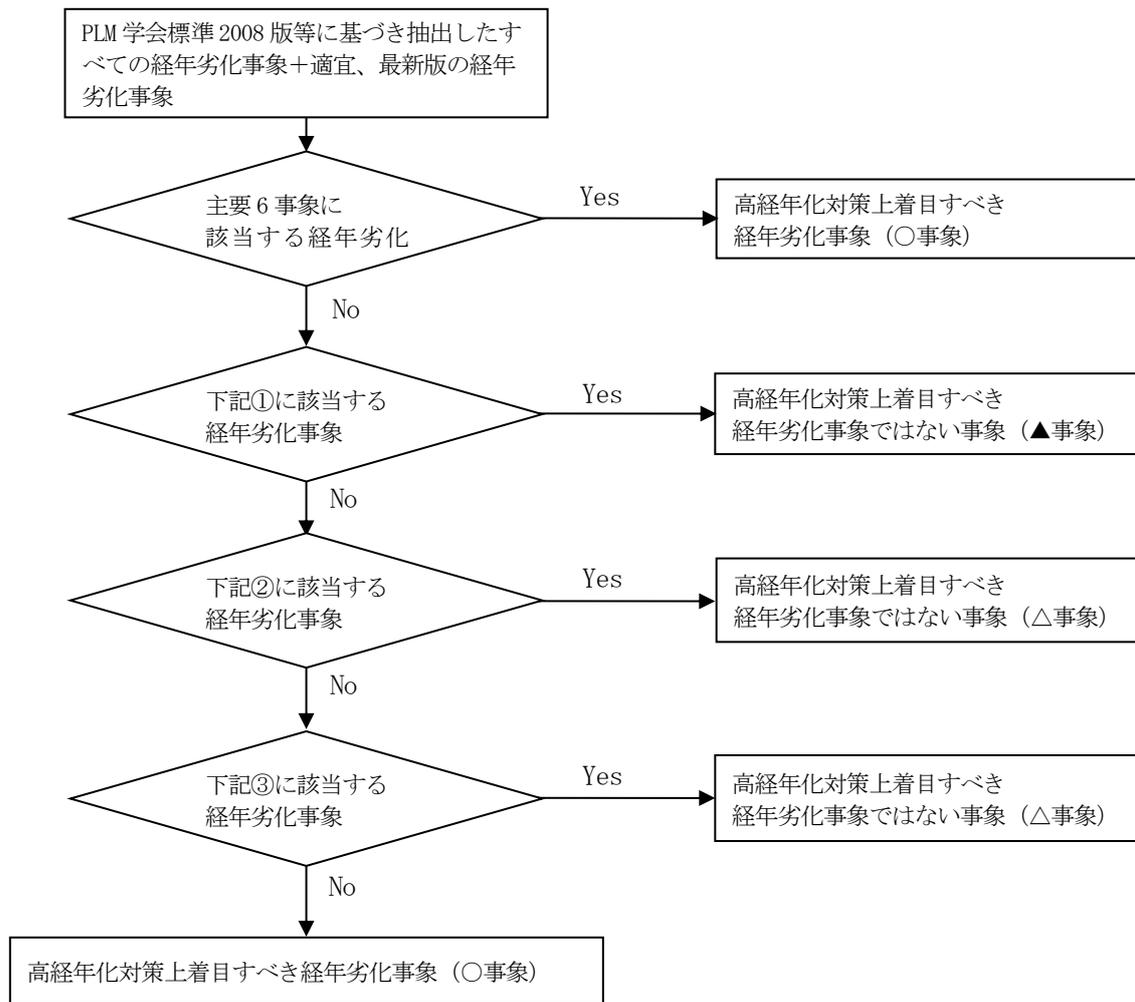
図 5 高経年化対策上着目すべき経年劣化事象の抽出フロー

- ①現在までの運転経験や使用条件から得られた材料試験データとの比較や、劣化に関する文献や運転経験、使用環境により、経年劣化の進展を否定、または進展が極めて小さいと考えられる経年劣化事象であり、保全活動を実施していないもの。
- ②経年劣化の進展を否定、または進展が極めて小さいと考えられる経年劣化事象のうち、劣化傾向の確認や偶発事象の検知を目的とした保全活動や、系統レベルの保全活動を実施しているもの。
- ③想定した劣化傾向と実際の劣化傾向の乖離が考えがたい経年劣化事象であって、想定した劣化傾向等に基づき適切な保全活動を行っているもの。

「主要6事象<sup>\*1</sup>」については，原則，高経年化対策上着目すべき経年劣化事象（○事象）とし，それ以外の経年劣化事象のうち，下記①，②のいずれかに該当する場合は，高経年化対策上着目すべき経年劣化事象ではない事象として整理した。具体的な整理のフローは図5のとおり。

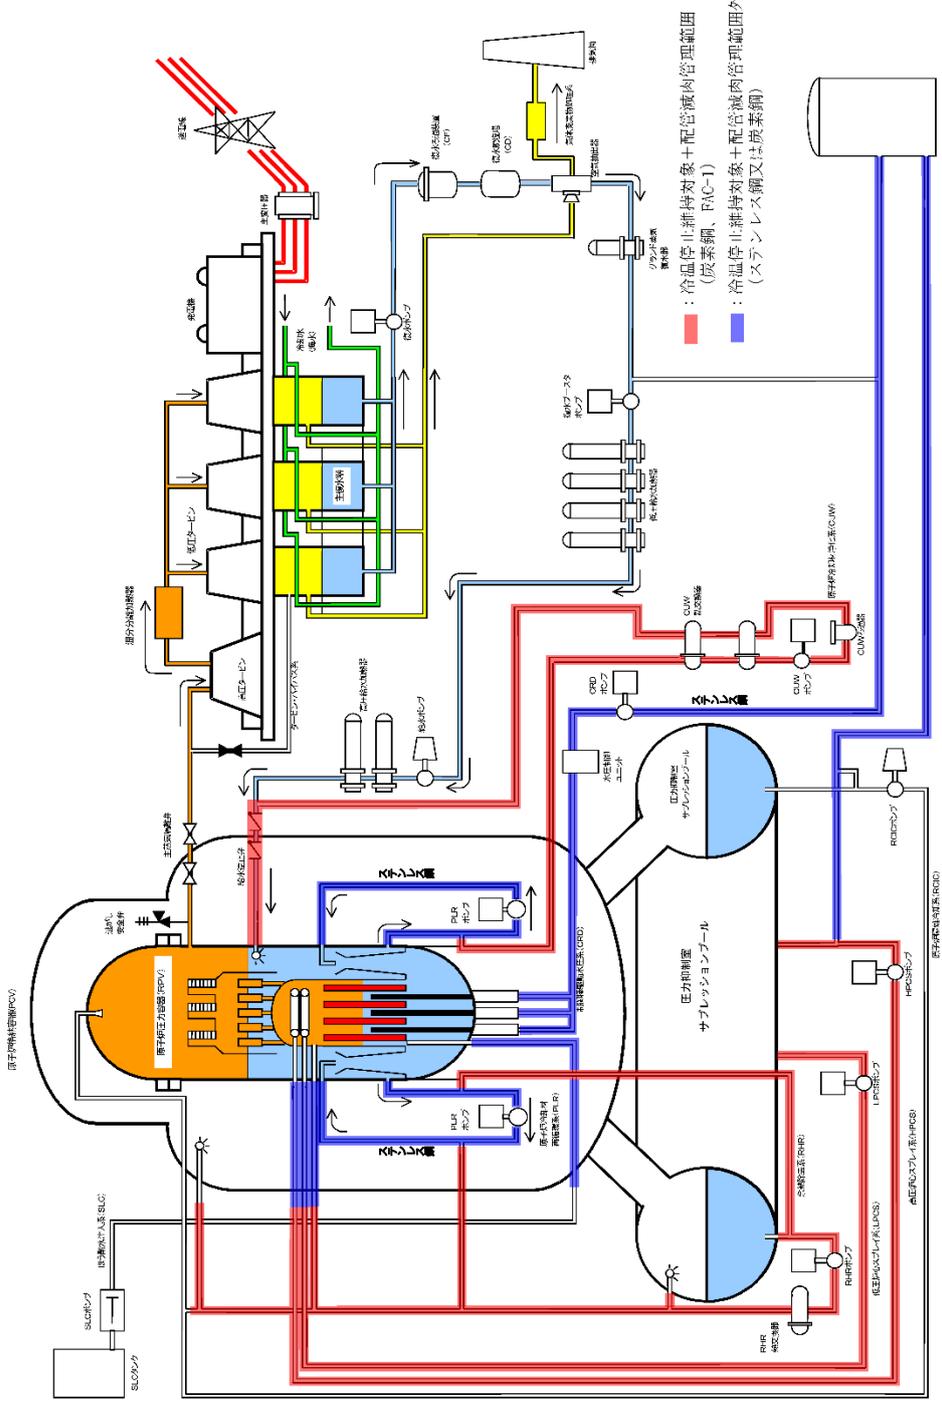
図-別紙6-1 系統概念図（冷温停止維持対象と配管減肉管理範囲）

<p>(注) 給水系配管は「配管減肉管理」に関する技術規格に従い、減肉管理対象とし、給水系配管以外は自立的に減肉管理対象とする範囲。</p>

<p>タイトル</p>	<p>冷温停止維持対象と配管減肉管理範囲について</p>
<p>概要</p>	<p>冷温停止維持に必要な評価対象配管の材質と FAC 管理ランクを示す。</p>
<p>説明</p>

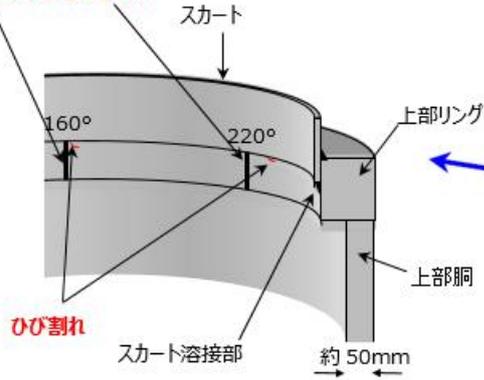
図1 A部(内側)拡大図

上部リング内側  
縦溶接線 (V1内)

タイトル	炉心シュラウド上部リング縦溶接線(V1 内)近傍及びスカートと上部リング周溶接線近傍のひび割れに対する炉心シュラウドの構造健全性について
概要	炉心シュラウド上部リング縦溶接線(V1 内)近傍及びスカートと上部リング周溶接線近傍のひび割れに対する炉心シュラウドの構造健全性に対する評価を示す。
説明	<p>・ひび割れは、上部リング縦溶接線(V1 内)近傍及びスカートと上部リング周溶接線近傍、100°、160°、220°、340°付近にそれぞれ1箇所ずつある。</p> <p>・図1, 2のとおり、当該溶接部(V1 内)は炉心シュラウドの上部に取り付けられており、炉心シュラウドの安全機能である炉心支持機能及び再冠水維持機能を担保する部分ではない。(図2, 3 参照)</p> <p>・当該ひび割れ部(図1 参照)については、2018年度において水中カメラによる目視点検(MVT-1)を実施し、炉心シュラウドの構造健全性に影響を及ぼすものではないこと<sup>※1</sup>を確認した。</p> <p>以上から上部リングに確認されたひび割れは炉心シュラウドの構造健全性に影響を及ぼすものではないと評価した。</p> <p>※1 保守的に全周内側亀裂を想定し、深さ方向の進展解析を行った。その結果、亀裂は貫通しないとの解析結果、及び上部リングの必要残存面積を満足していることを確認した。</p> <p>次ページに図1, 2, 3を示す。</p>

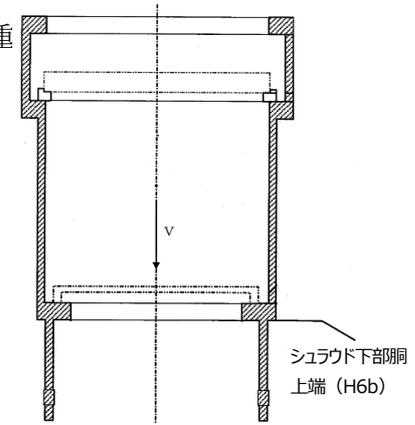
<p>上記より、H6b 溶接線が破断した場合でも下向きに <span style="border: 1px solid black; padding: 0 10px;"> </span> kN の力が作用するため、初期締め付け力には十分な裕度がある。</p> <p>また、支持ロッド据え付け時には、<span style="border: 1px solid black; padding: 0 10px;"> </span> 回のテンショニング（テンショナーによる軸力の管理）を実施し、さらには緩みが発生しないように <span style="border: 1px solid black; padding: 0 100px;"> </span> <span style="border: 1px solid black; padding: 0 10px;"> </span> により対策<sup>※1</sup>している。</p> <p>※1 浜岡4号機 支持ロッド工認（平成18年2月9日 本浜岡発第936号）記載</p> <p style="text-align: right;">以上</p>	荷重の種類	荷重方向	荷重 (kN)	差圧	上向き		死荷重	下向き	熱変形力	タイロッド取付荷重（初期締め付け力）	合計
荷重の種類	荷重方向	荷重 (kN)										
差圧	上向き											
死荷重	下向き											
熱変形力												
タイロッド取付荷重（初期締め付け力）												
合計
