島根原子力発電所 2号炉 高経年化技術評価 (コンクリートおよび鉄骨構造物)

補足説明資料

中国電力株式会社

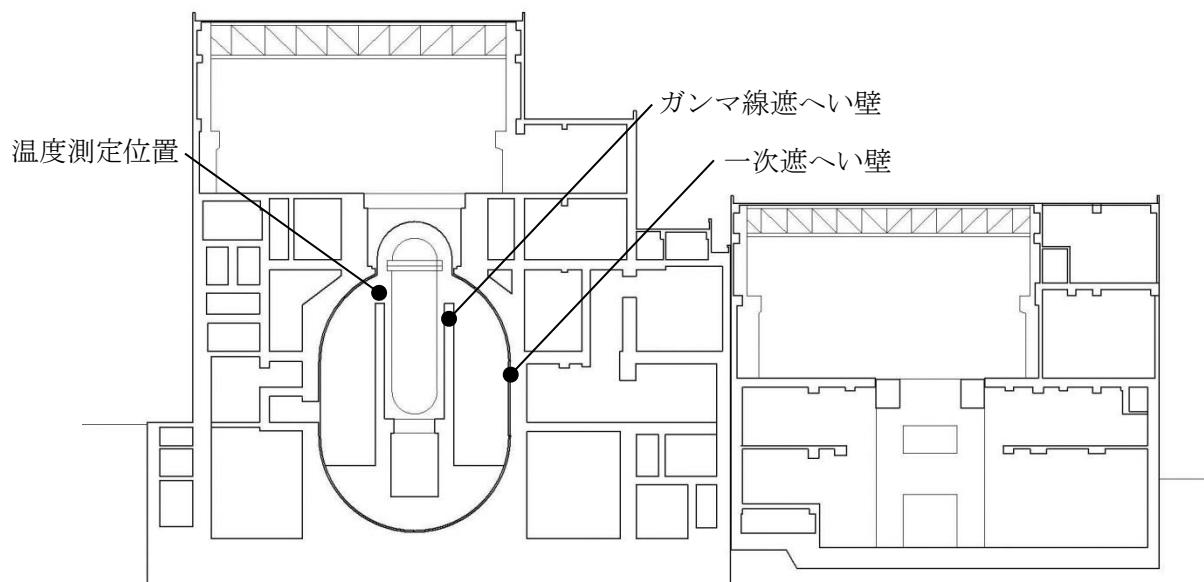
図1 原子炉格納容器概要

評価対象部位は、対象構造物のうち、通常運転時に雰囲気温度が高く、高温の原子炉圧力容器近傍に位置する一次遮へい壁とし、評価点は一次遮へい壁内側とした（図1参照）。

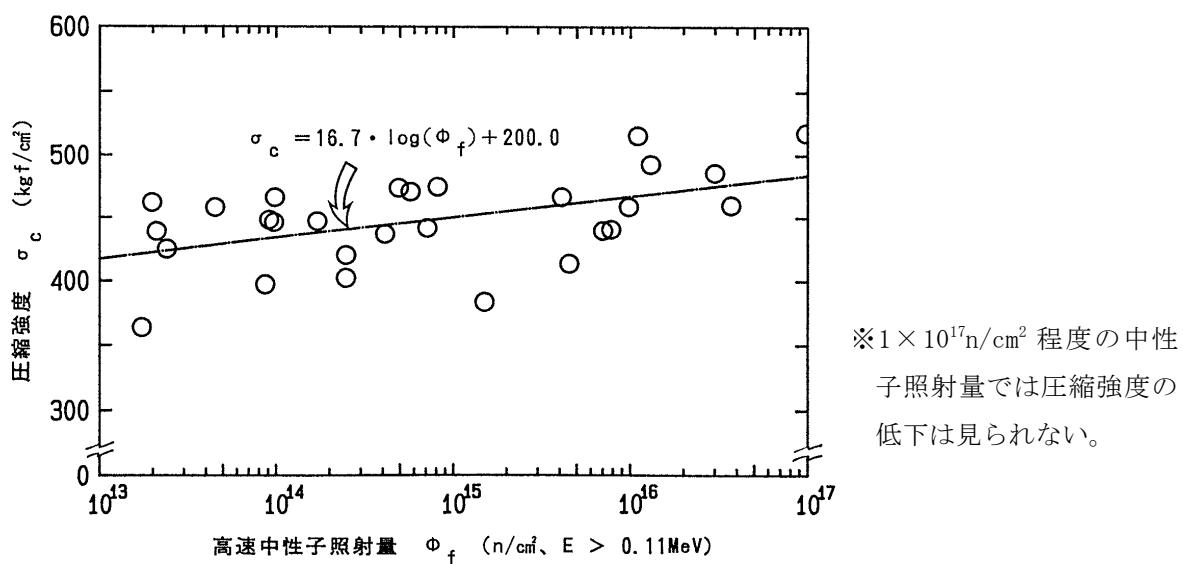
(出典) 出井他, 日本原子力研究所 JAERI-M 90-205
「JPDR 生体遮蔽コンクリートの材料強度特性」

図 2 高速中性子量とコンクリートの圧縮強度との関係

また、日本原子力研究所（現：日本原子力研究開発機構）動力試験炉の生体遮へいコンクリートから採取したコンクリートの試験結果によると、中性子照射量は上記よりは少ない $1 \times 10^{13} \sim 10^{17} n/cm^2$ ($E > 0.11 MeV$) ではあるが、圧縮強度の低下は見られない（図 2 参照）。

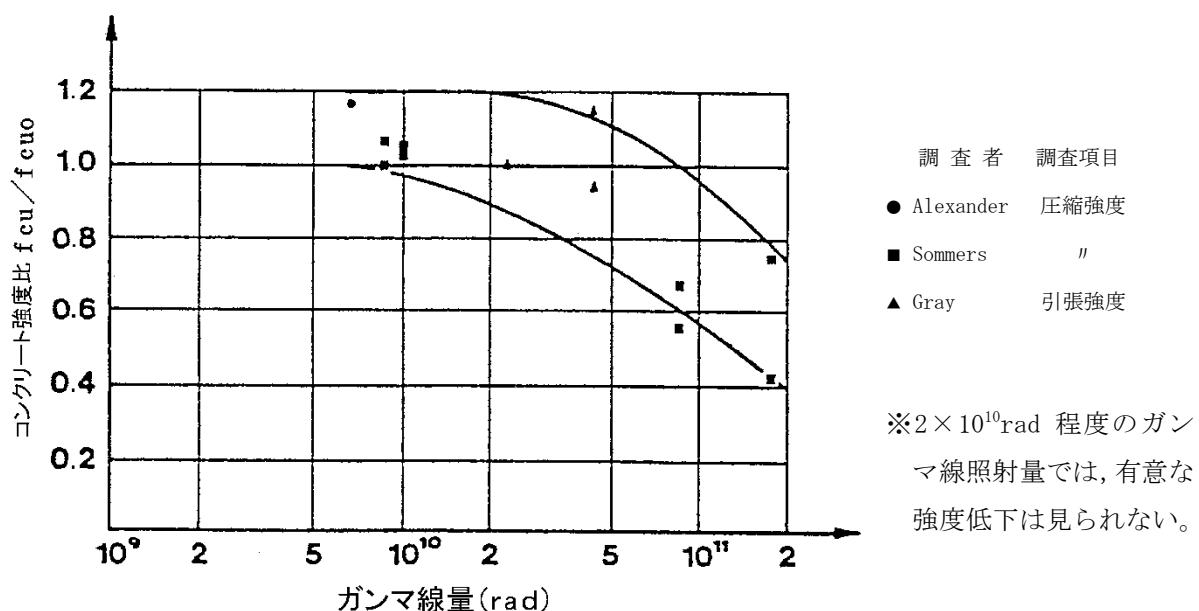
(出典) Hilsdorf, Kropp, and Koch, "The Effects of Nuclear Radiation on the Mechanical Properties of Concrete", American Concrete Institute Publication SP-55, Paper 10.

図 3 ガンマ線照射したコンクリートの圧縮強度 (f_{cu}) と照射しないコンクリートの圧縮強度 (f_{cu0}) の変化

一方、ガンマ線照射量と強度との関係についても、Hilsdorf 他の文献^{※2}によると、ガンマ線照射量が $2 \times 10^{10} rad$ 程度以下では有意な強度低下は見られない（図 3 参照）。

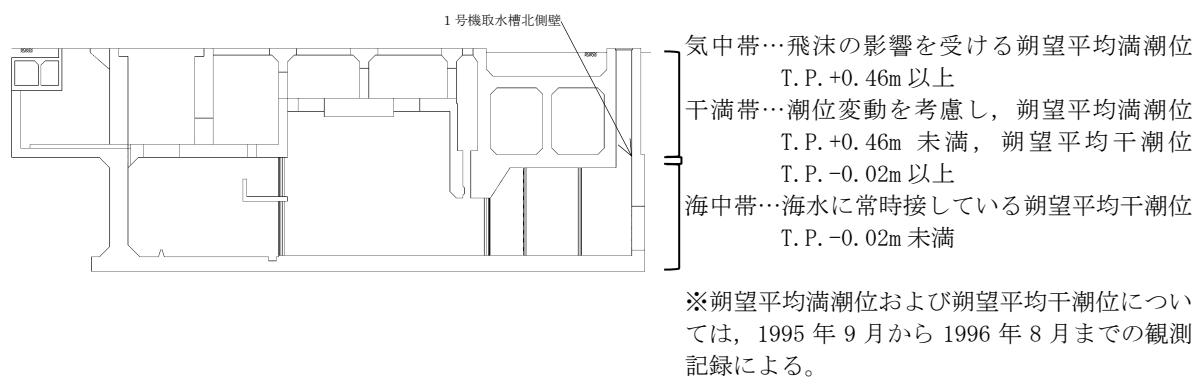
図4 1号機取水槽の概要

評価点については、評価対象構造物（**1号機取水槽北側壁**）のうち、「高経年化技術評価審査マニュアル（JNES-RE-2013-9012）」に基づき、塩分浸透環境を考慮し、図4に示すとおり、環境条件が異なる**1号機取水槽**の気中帯、干満帶および海中帯をそれぞれ評価点として選定した。

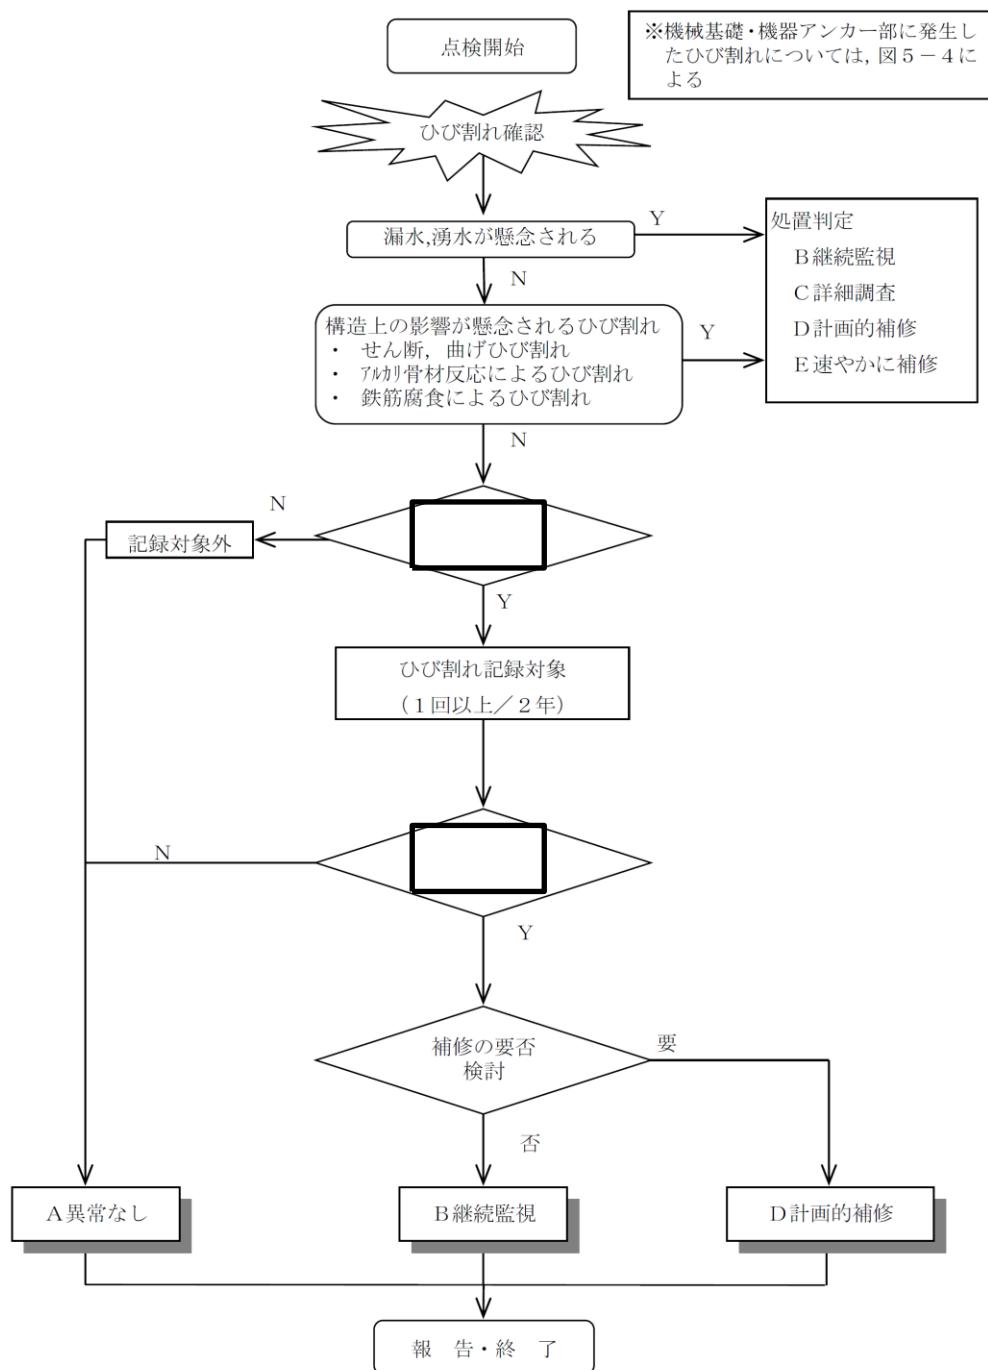
図5-2 コンクリートひび割れ処置判定フロー（土木関係設備）[5.5.1 項関係]

| 名 称 | 処置判定 ²⁾ | | | |
|--|--|---|---|--|
| 屋外機械装置基礎、取水槽、配管ダクト、放水口（土留壁、排水路）、放水槽、護岸（津波防波壁含む）、防波堤、物揚場、貯水槽、泊地、屋外壁、ヘリポート、調整池、沈砂池、トンネル、道路（橋台、橋脚）、切取盛土斜面および自然斜面（法枠、排水路）、擁壁、フィルタ付ベント設備格納槽、恒設代替注水水槽、補助消火水槽 等 | 土木関係設備については、「図5-2 コンクリートのひび割れ処置判定フロー」による 機械基礎および機器アンカー部については、「図5-4 コンクリートのひび割れ処置判定フロー」による | | | |

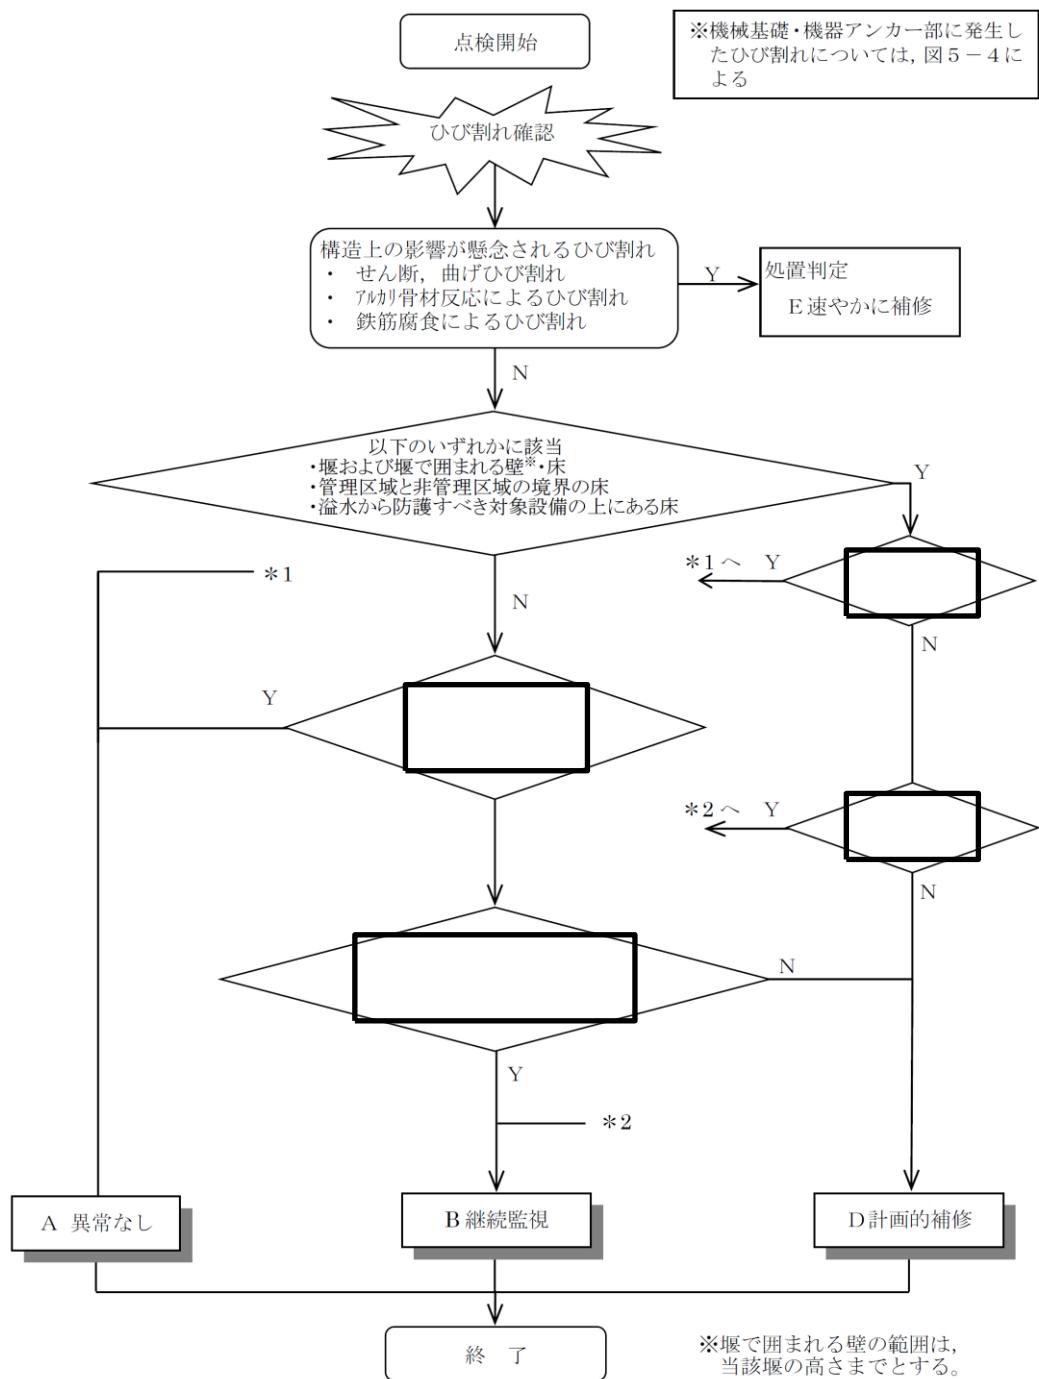
図5-3 コンクリートひび割れ処置判定フロー（建築関係設備）[5.5.1 項関係]

| 名 称 | 点検項目 | 処置判定 | | | |
|---|---|--|---|---|---|
| 柱、梁、壁、 床スラブ、機械基礎、機器アンカー部 | ①ひび割れの有無 | 図 5-3, 図 5-4 コンクリートのひび割れ 処置判定フローによる | | | |

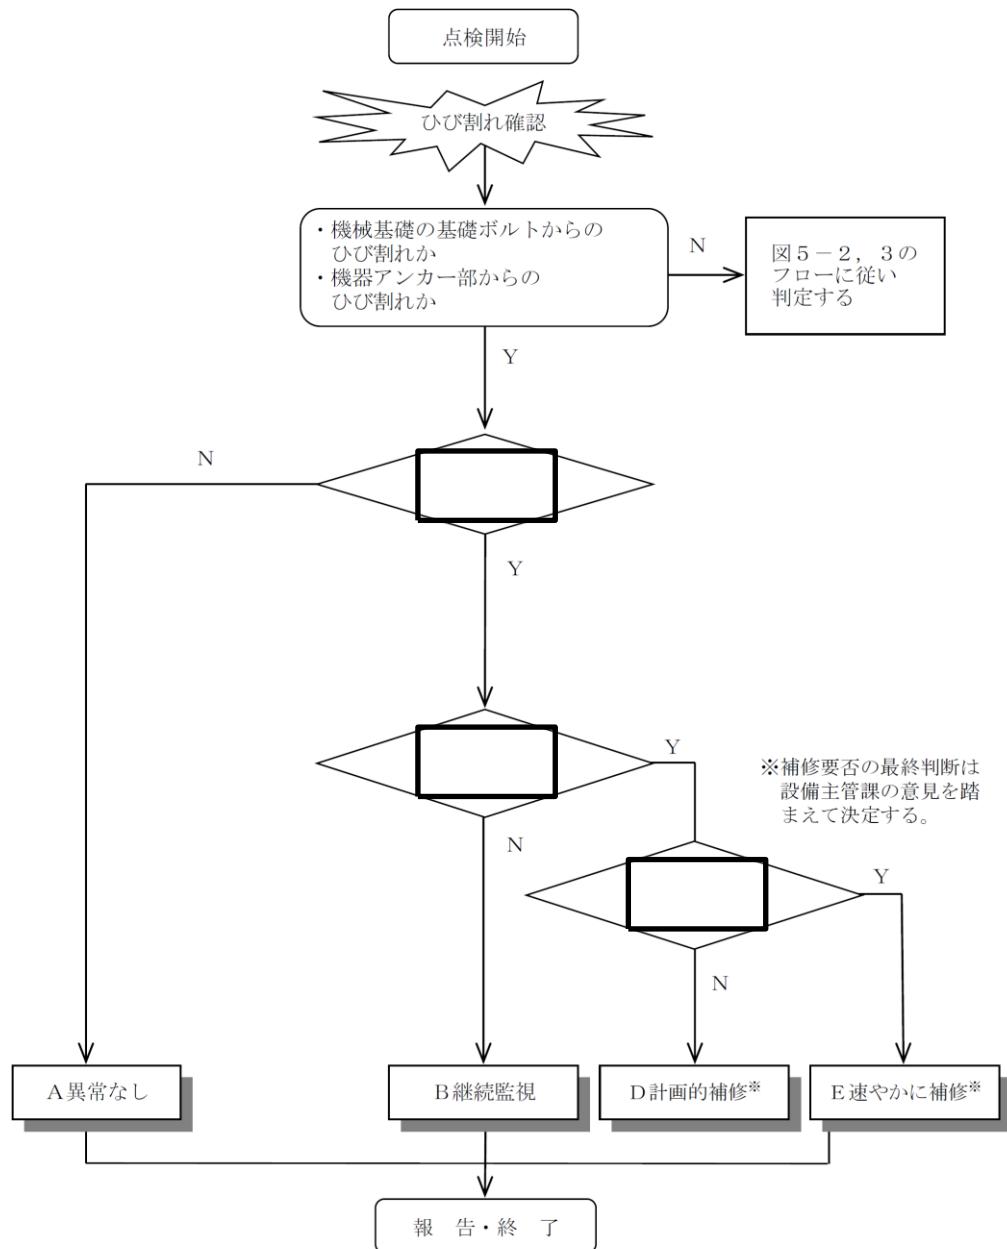
図5-4 コンクリートひび割れ処置判定フロー（機械基礎・機器アンカー部）【5.5.1 項関係】

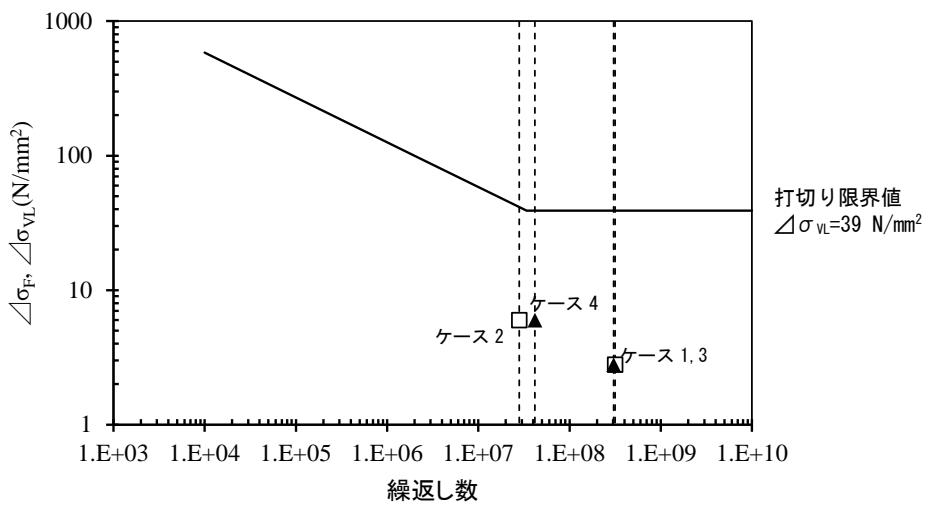
図-別紙 2-1 垂直応力範囲の繰返しによる疲労設計曲線（鉄塔（主柱材））

* : 打切り限界値を示す (図-別紙 2-1, 2-2 参照)

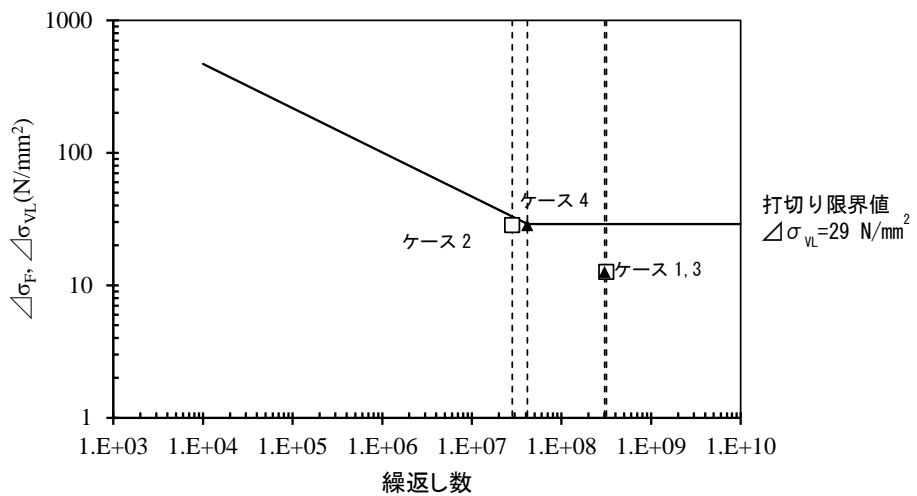
図-別紙 2-2 垂直応力範囲の繰返しによる疲労設計曲線（筒身）

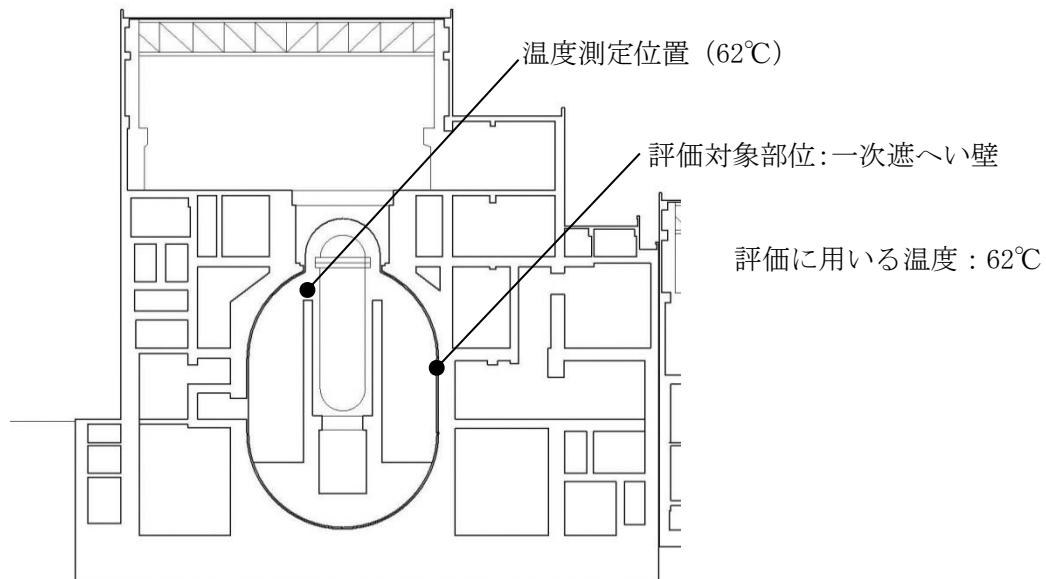
図-別紙4-1 热によるコンクリートの強度低下 評価温度概要

評価対象部位は一次遮へい壁とし、評価点は一次遮へい壁内側とした。評価温度は別紙5に示すとおり、一次遮へい壁に対して温度条件の厳しくなる原子炉格納容器内の雰囲気温度とし、実測値の最高温度である62°C（ガンマ線遮へい壁近傍）を採用した。熱によるコンクリートの強度低下の評価に用いる最高温度の計測位置を、図-別紙4-1に示す。

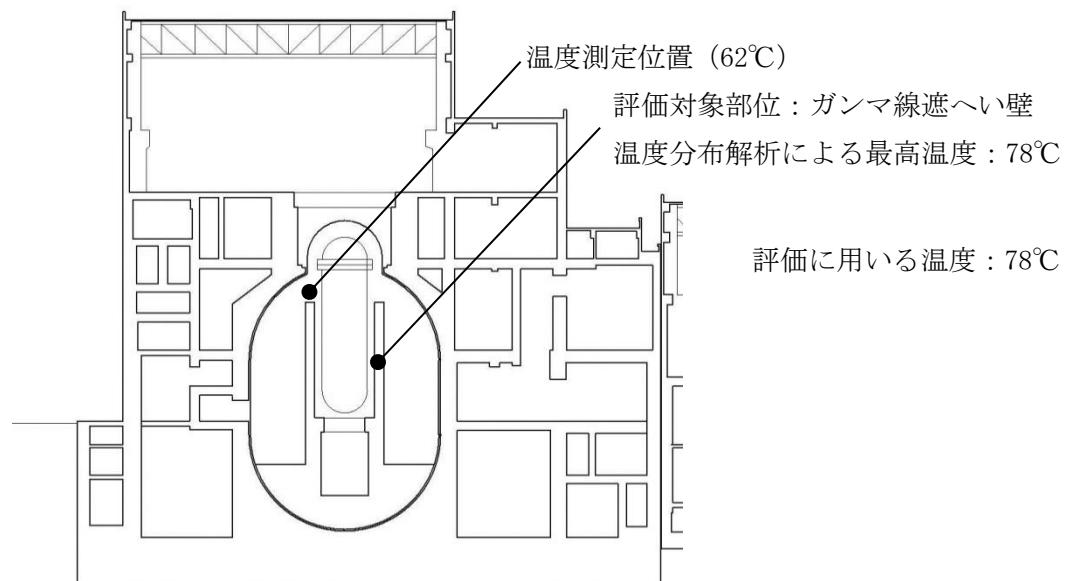
図-別紙4-2 热によるコンクリートの遮へい能力低下 評価温度概要

熱によるコンクリートの遮へい能力低下の評価に用いる評価温度の概要を、図-別紙4-2に示す。

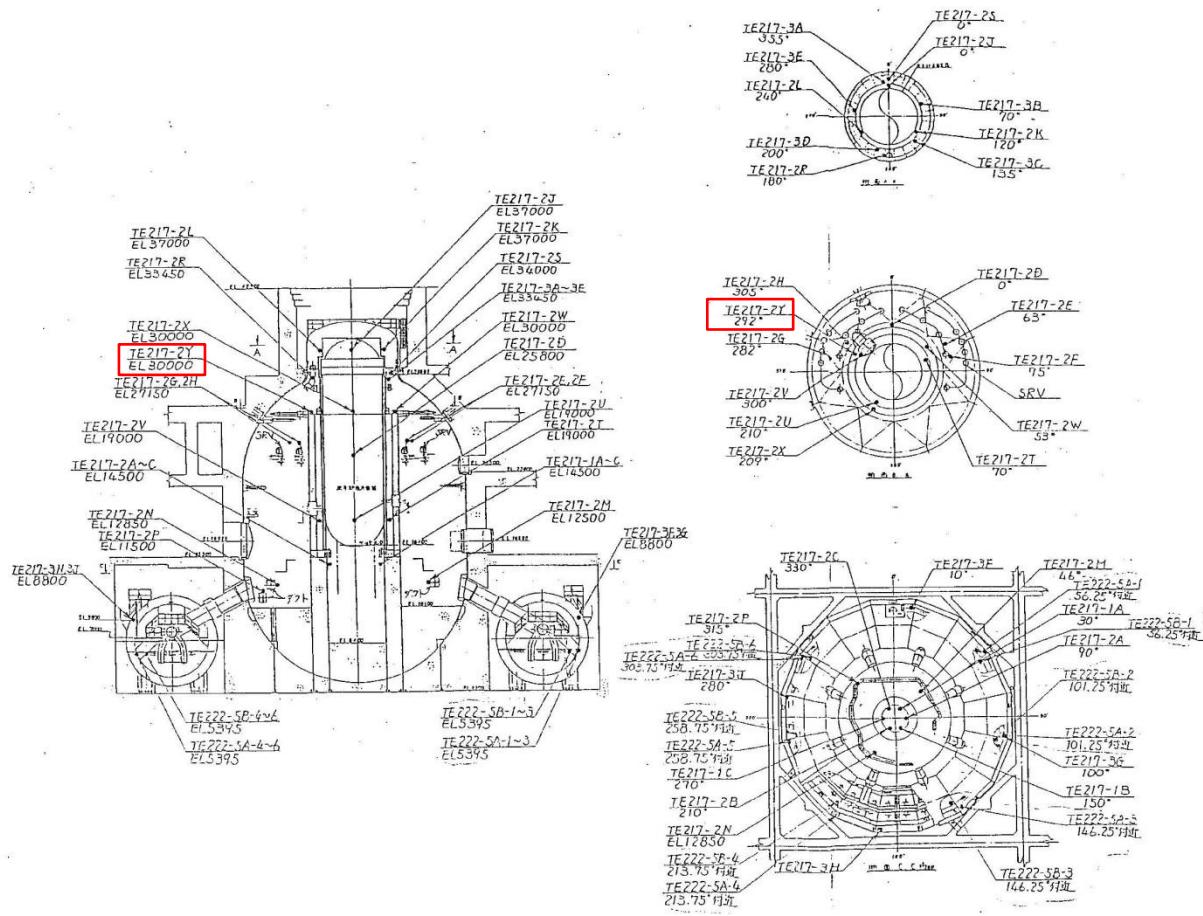
図-別紙 5-1 原子炉格納容器内雰囲気温度計検出点位置

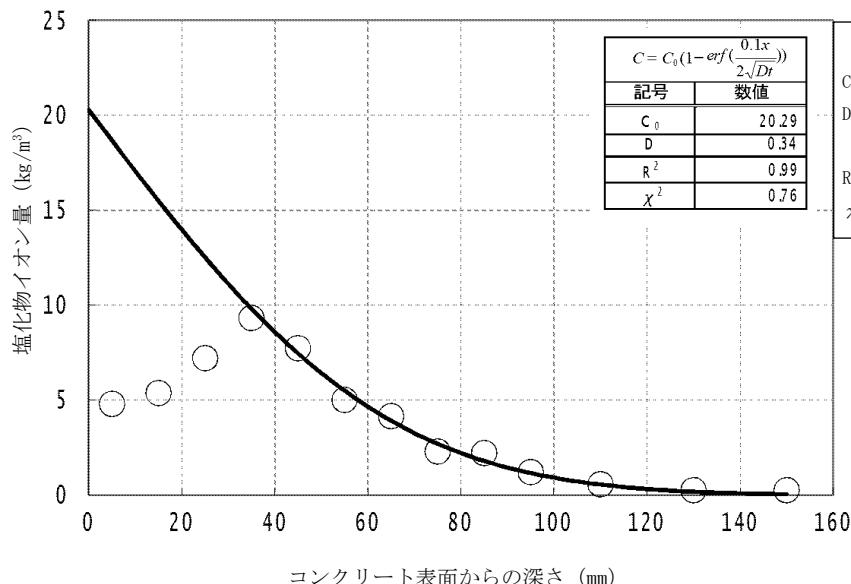
(気中帶)

2. 拡散方程式の回帰分析結果

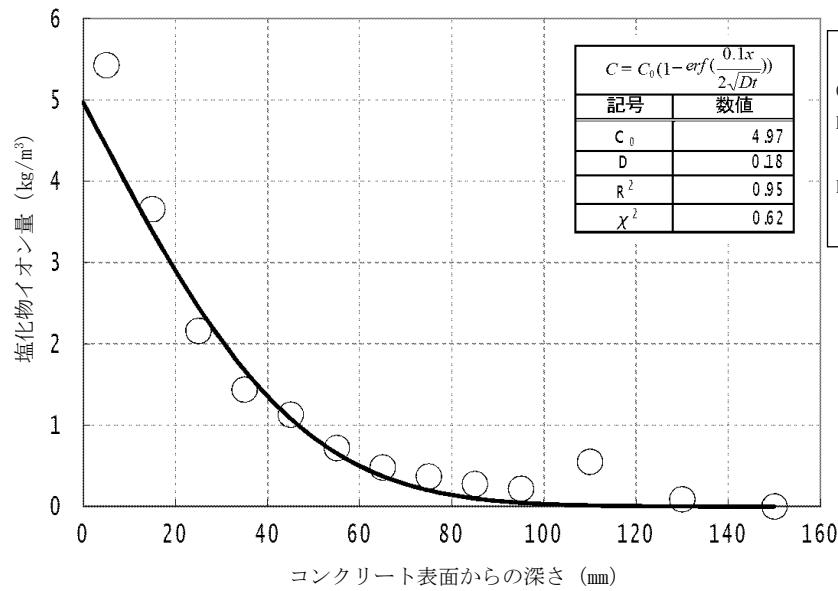
(干満帯)

表の注記)
 C_0 : コンクリート表面の塩化物イオン量 (kg/m³)
D : コンクリート中の塩化物イオンの見かけの拡散係数 (cm²/年)
 R^2 : 決定係数
 χ^2 : カイ二乗

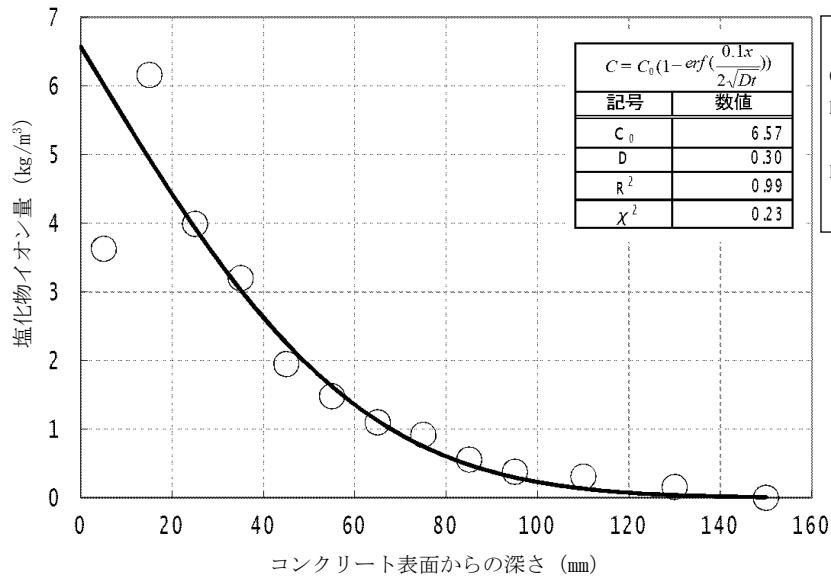
(海中帶)

表の注記)
 C_0 : コンクリート表面の塩化物イオン量 (kg/m³)
D : コンクリート中の塩化物イオンの見かけの拡散係数 (cm²/年)
 R^2 : 決定係数
 χ^2 : カイ二乗

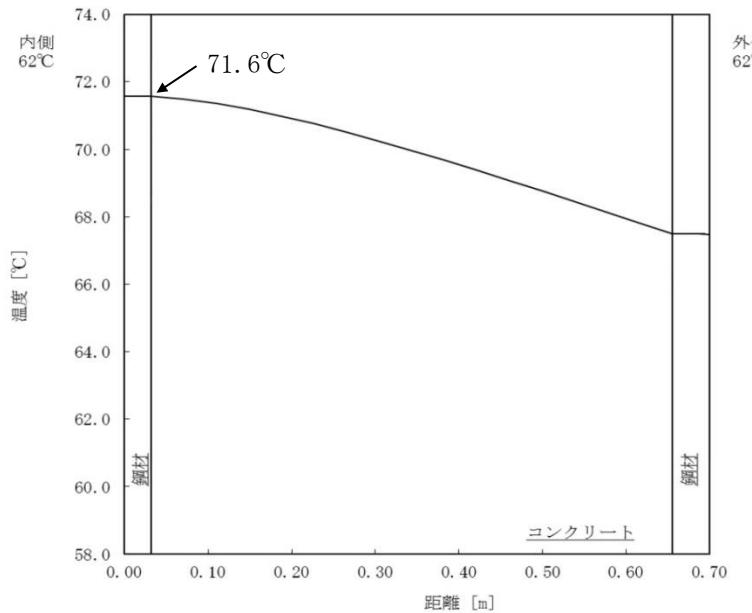
図-別紙11-1 ガンマ線遮へい壁の温度分布

ガンマ線束 ($\text{cm}^{-2} \cdot \text{s}^{-1}$) に吸收線量率換算係数 $((\text{Gy/h}) / (\text{cm}^{-2} \cdot \text{s}^{-1}))$ を乗じて、ガンマ線吸収線量率 (Gy/h) を算出し、これよりコンクリート内部の発熱量 $Q(\text{kJ/m}^3 \cdot \text{h})$ を求めた。
