高浜発電所3号炉審査資料	
資料番号	KTN3-PLM40-共通 <u>改1</u>
提出年月日	令和5年9月13日

## 高浜発電所 3号炉 運転期間延長認可申請 (共通事項)

### 補足説明資料

令和5年9月13日  
関西電力株式会社

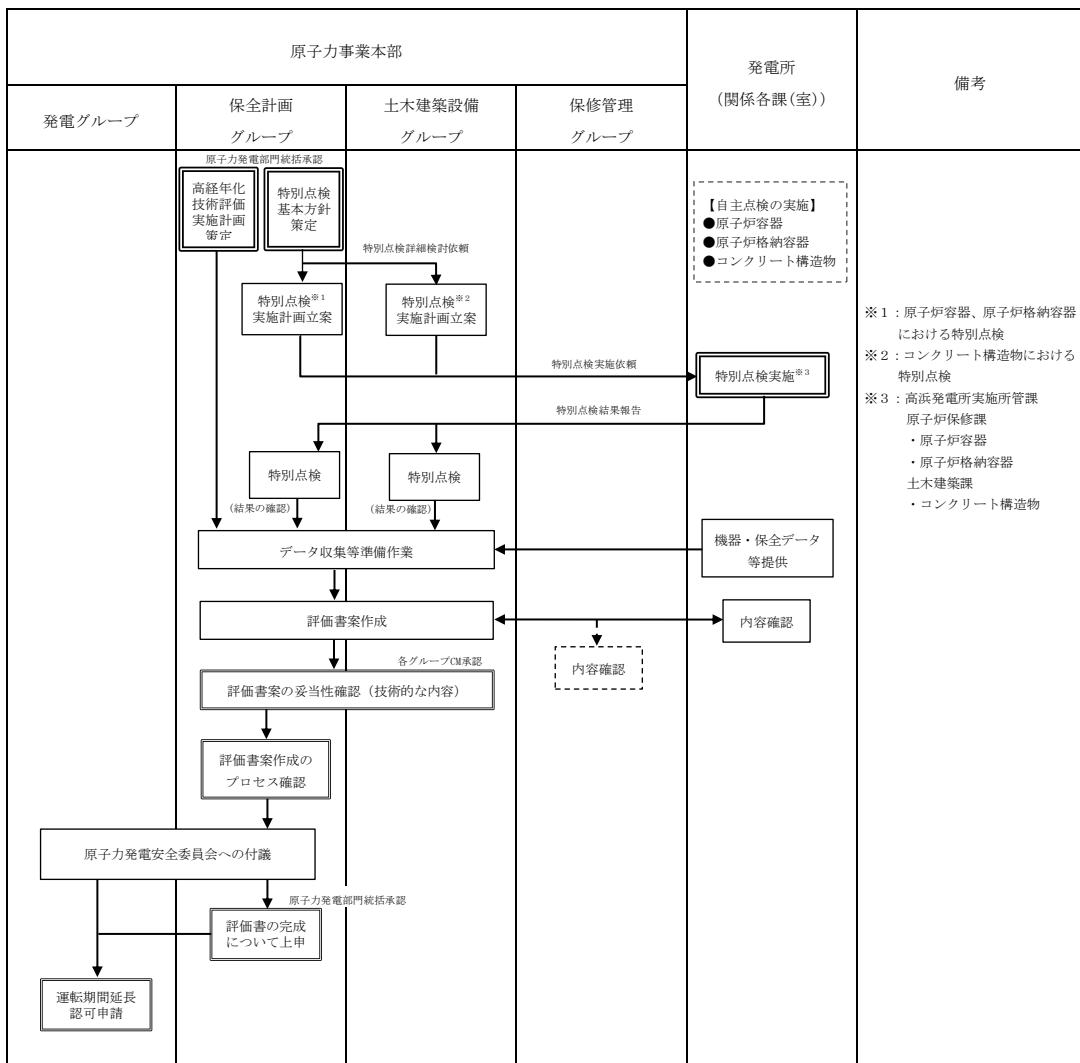
運転期間延長認可申請に係る業務については、まず業務決定文書にて実施業務および体制を定め、これに基づいて以下のフローにて業務を実施した。

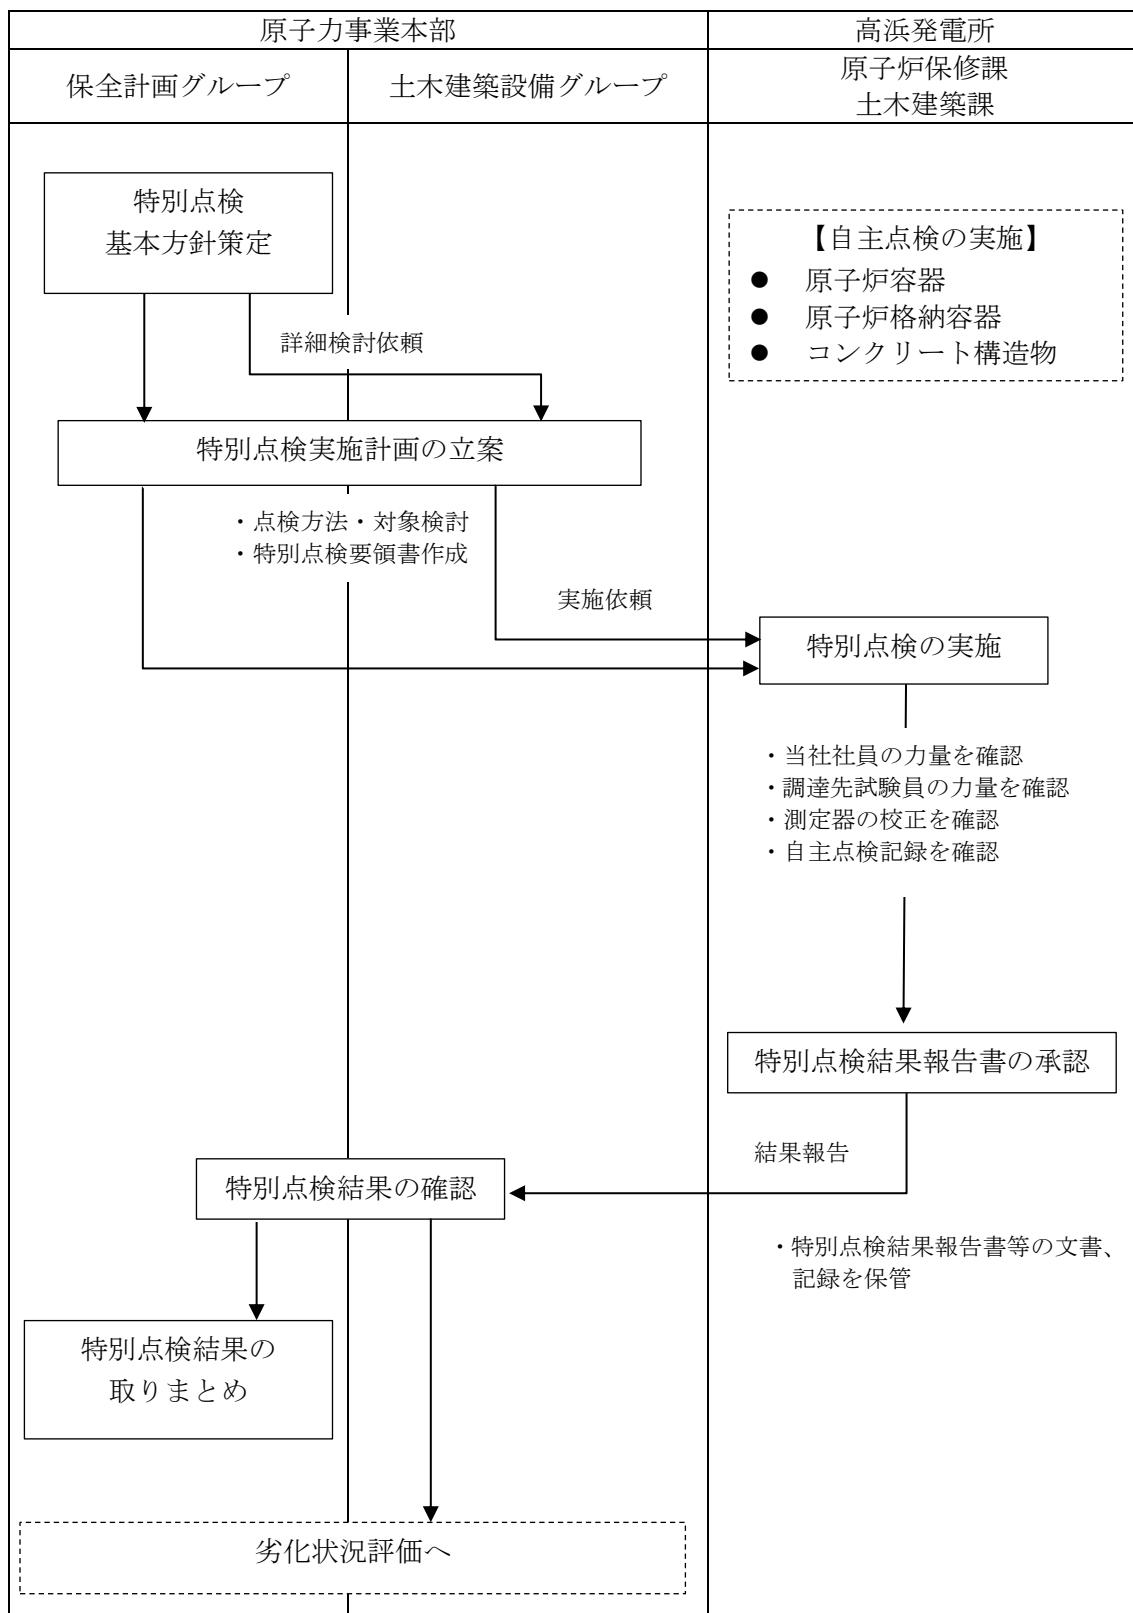
以上の実施手順のフロー図は以下のとおり。

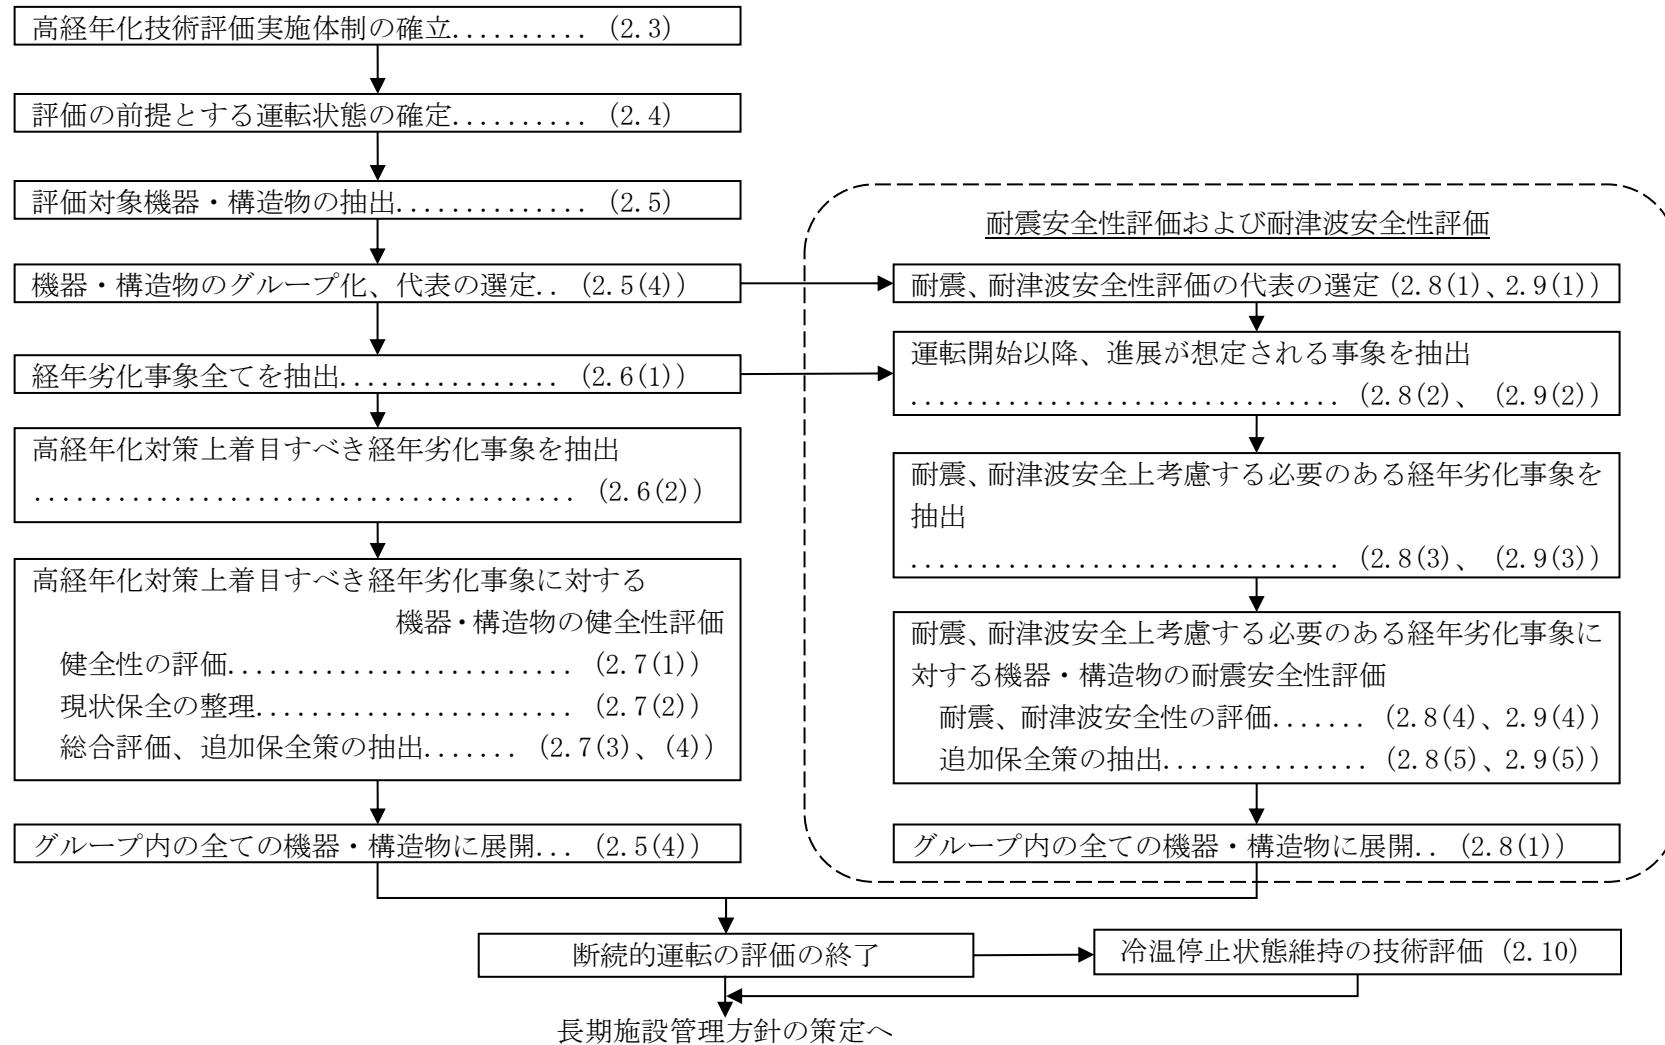
図-2 劣化状況評価（高経年化技術評価）の流れ

劣化状況評価（高経年化技術評価）の流れを図-2に示す。具体的な実施手順は2.4～2.11に示す。また、評価書等の内容のレビュー、実施手順の確認および評価書等の承認プロセスについて2.12に示す。

注 フロー中括弧内の番号は、本資料での記述箇所を示す。

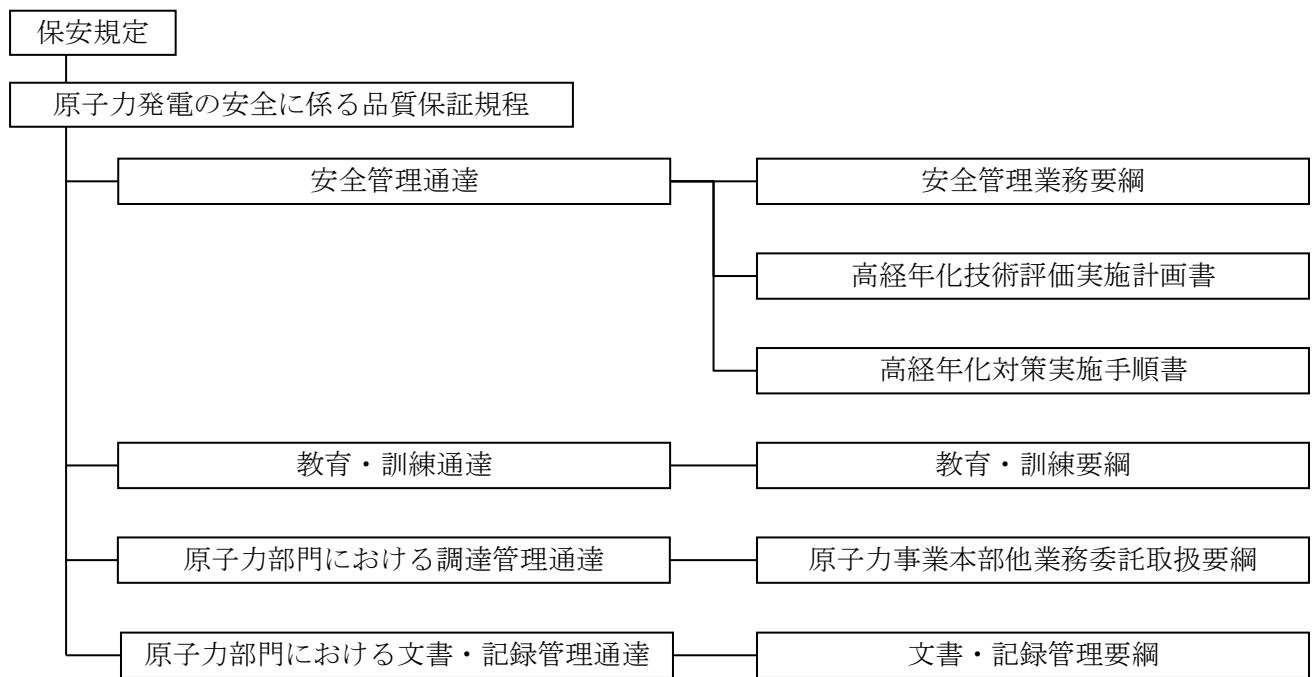
図－3 劣化状況評価（高経年化技術評価）に係る品質マネジメントシステム文書体系

劣化状況評価（高経年化技術評価）に係る品質マネジメントシステム（QMS）の文書体系を図－3に示す。

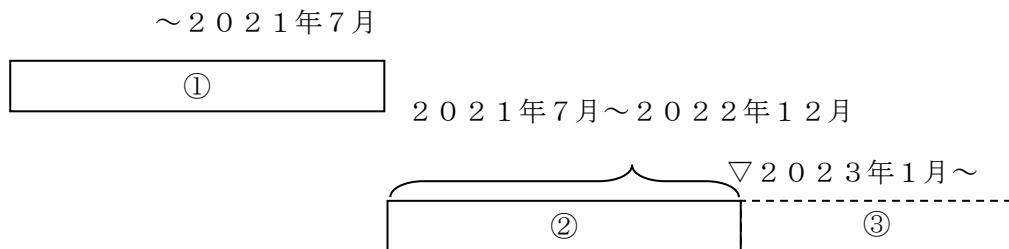
図－4 劣化状況評価（高経年化技術評価）に反映した運転経験の範囲

調査対象期間における運転経験の劣化状況評価（高経年化技術評価）への反映の考え方を図－4に示す。

- ① 大飯4号炉30年目高経年化技術評価において、2021年7月までの運転経験を取りまとめており、これを活用した。
- ② 2021年7月から2022年12月までの運転経験について新たにスクリーニングを実施。
- ③ 2023年1月以降の運転経験については、適宜反映する。

調査対象期間（②）中の国内の運転経験は67件あり、経年劣化に起因するものは10件抽出されたが、劣化状況評価（高経年化技術評価）に新たに反映が必要なものとして抽出されたものは無かった。また、海外の運転経験は2件<sup>3</sup>あり、経年劣化に起因するものはなかったため、劣化状況評価（高経年化技術評価）に新たに反映が必要なものとして抽出されたものは無かった。

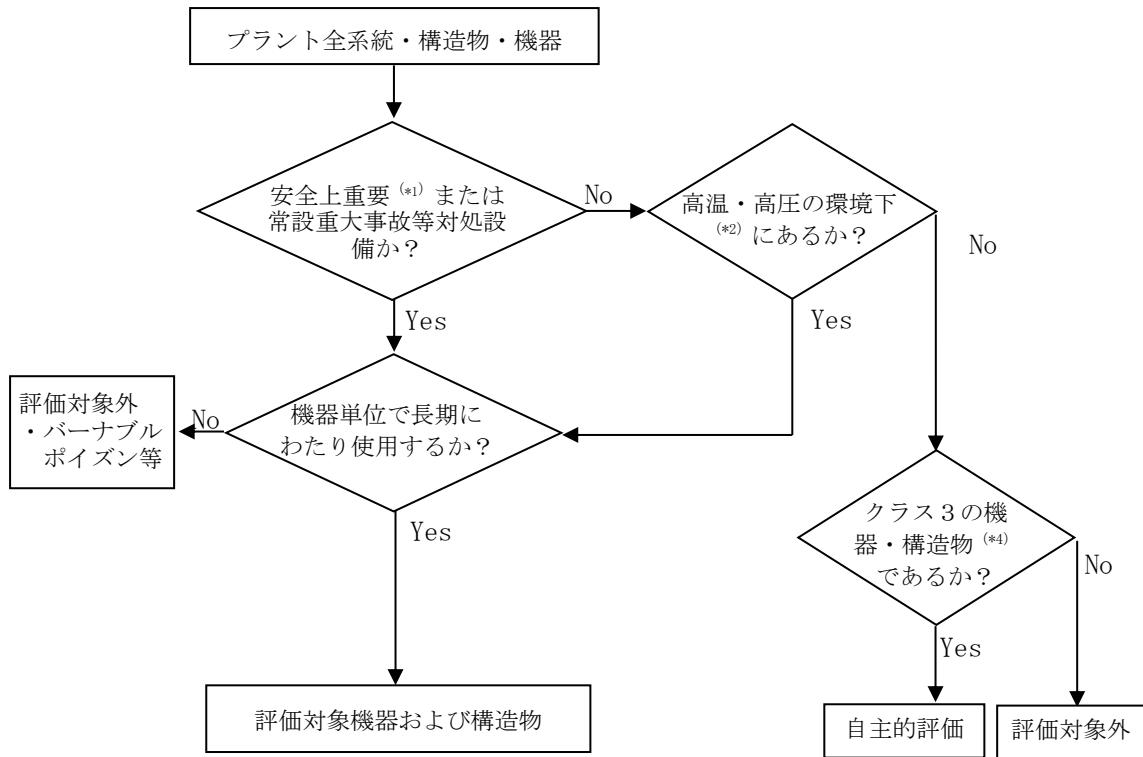
図－5 評価対象となる機器および構造物の抽出フロー

評価対象となる機器および構造物の抽出フローを図-5に示す。

- \*1 重要度分類クラス1および2<sup>(\*)3</sup>（耐津波安全性評価が必要な浸水防護施設に属する機器および構造物を含む。）
- \*2 重要度分類クラス3のうち、最高使用温度が95°Cを超え、または最高使用圧力が1900kPaを超える環境下にある機器（原子炉格納容器外にあるものに限る）
- \*3 「発電用軽水型原子炉施設の安全機能の重要度分類に関する審査指針」（平成2年8月30日原子力安全委員会決定の重要度分類）
- \*4 浸水防護施設に属する機器および構造物を含む。

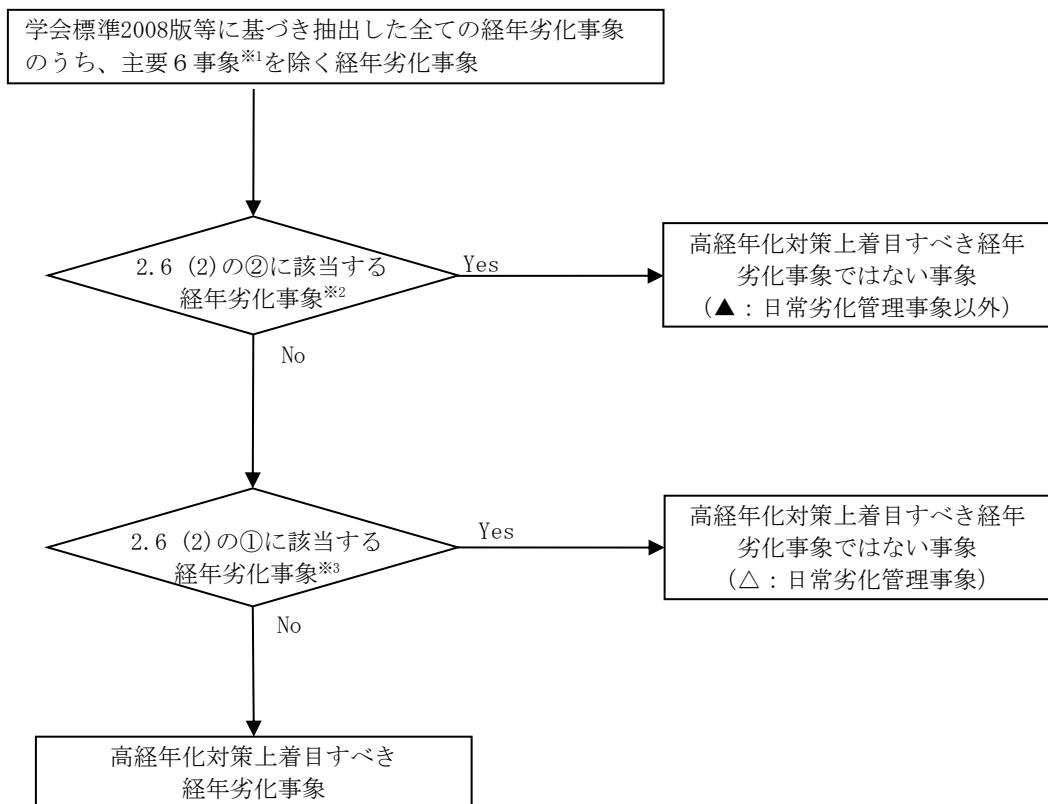
図－6 高経年化対策上着目すべき経年劣化事象の抽出フロー

- (1) 選定された評価対象機器の使用条件（型式、材料、環境条件等）を考慮し、学会標準2008版附属書A（規定）の「経年劣化メカニズムまとめ表」に基づき、経年劣化事象と部位の組み合わせを抽出した。なお、最新知見として学会標準2021版および追補1附属書C（規定）の「経年劣化メカニズムまとめ表」も反映している。
- (2) 主要6事象※1については、原則、高経年化対策上着目すべき経年劣化事象（○事象）とし、それ以外の経年劣化事象のうち、下記①、②のいずれかに該当する場合は、高経年化対策上着目すべき経年劣化事象ではない事象として整理した。具体的な整理のフローは図-6のとおり。

※1：高経年化対策上着目すべき経年劣化事象に限る。

※2：保全活動によりその傾向が維持できていることを確認している経年劣化事象は「No」に進む。

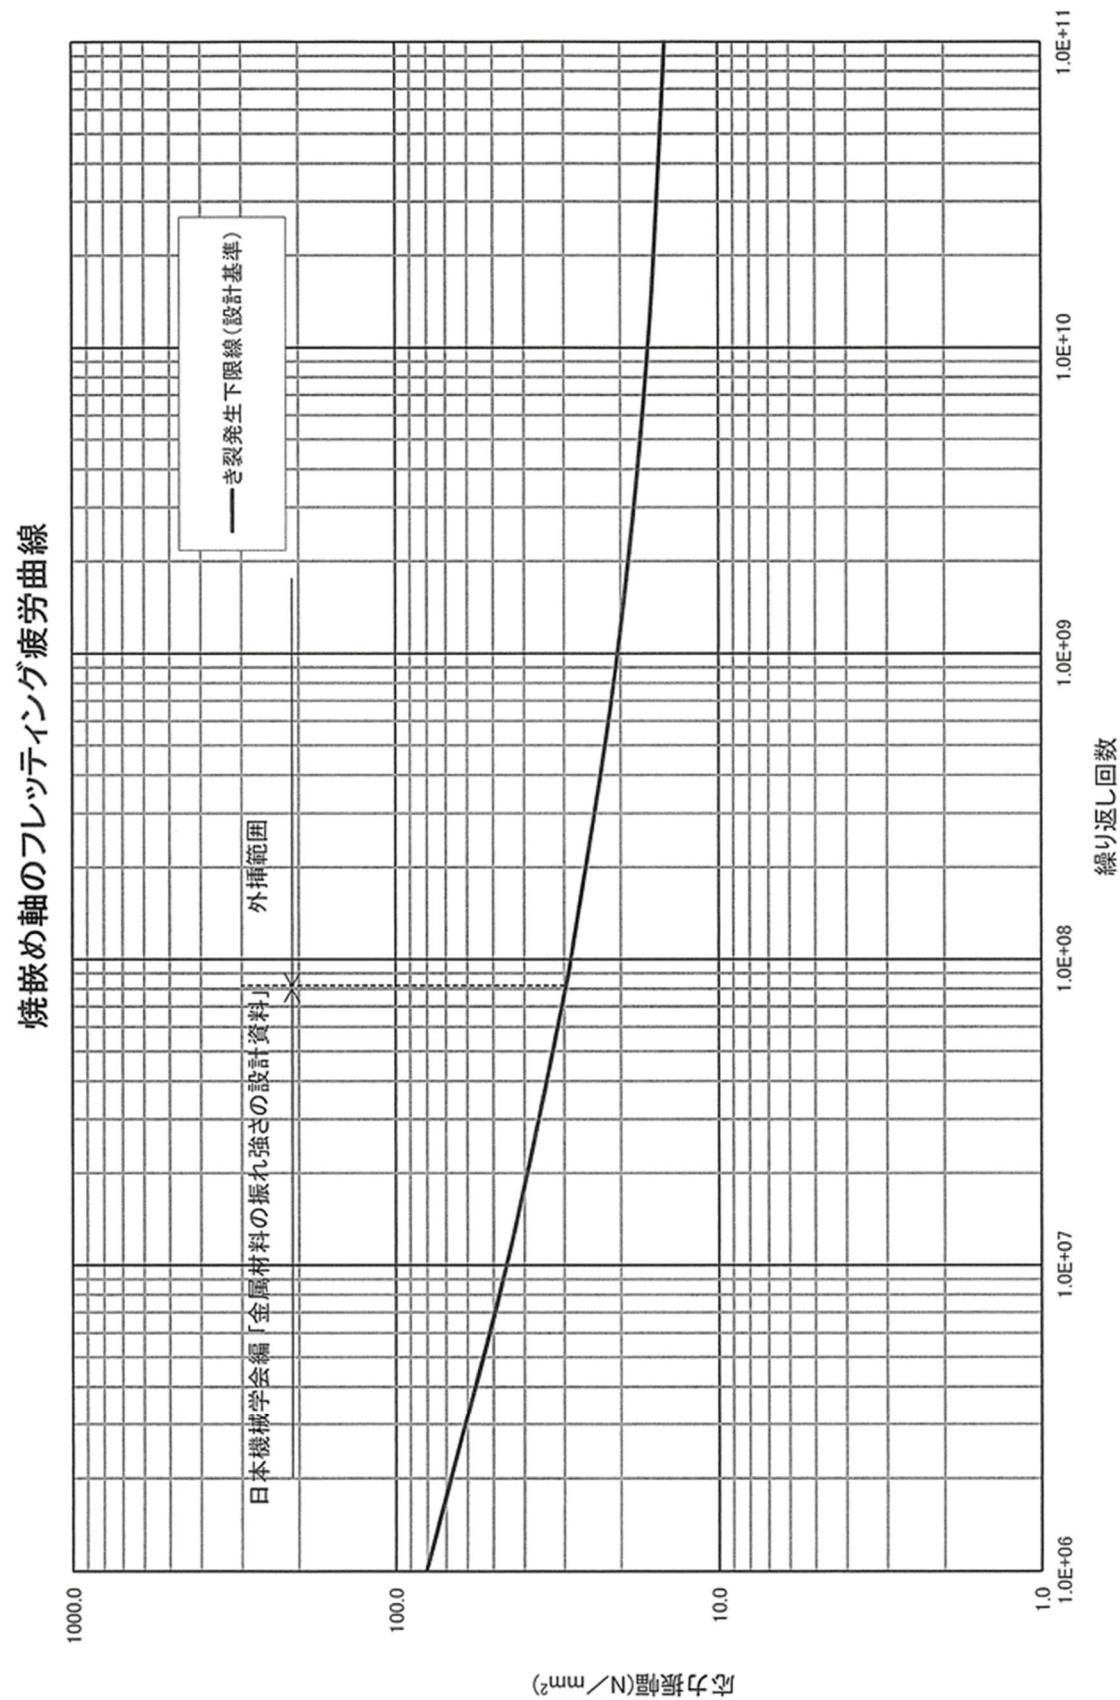
添付-1

<p>曲げ応力振幅は、主軸や羽根車などの自重およびラジアル荷重に保守性を考慮した設計値を用いて、一般的な梁の式から算出している。</p> <p>焼嵌め軸のフレッティング疲労曲線を添付1に示す。本疲労曲線は、炭素鋼データの「金属材料疲労強度の設計資料（日本機械学会）」より定めた評価曲線を用いている。本文献データは炭素鋼によるものであるが、当該文献に疲労強度は引張強さや材質に依存しないとされていることから、文献データの内、最も厳しい下限線を<math>10^{11}</math>回まで外挿し設定したものを用いてステンレス鋼製ポンプ主軸の評価に適用しているものである。</p> <p>また、ステンレス鋼データ「ポンプ主軸のフレッティング疲労データ（ステンレス鋼）（三菱重工業株式会社）」（以下、ステンレス鋼データ）において、ステンレス鋼製の供試体を用いてフレッティング疲労試験を行った結果、炭素鋼データより定めた評価曲線と比較して下回るデータは得られていない（添付2）。</p> <p><u>原子力学会標準 原子力発電所の高経年化対策実施基準[2021年版；解説F]において、プラント運転中に常時起動していることで、繰返し数が<math>1 \times 10^8</math>を超える曲げ応力が<math>10\text{N/mm}^2</math>付近にあるポンプについて点検結果と本評価曲線と比較した結果、亀裂未発生の運転実績データは外挿線付近（外挿線より下）にあることから、外挿した総繰返し回数における範囲においても評価に用いることが可能と説明している。</u></p> <p><u>なお、余熱除去ポンプと原子炉補機冷却水ポンプのポンプ回転数は2000rpm以下であり60年の運転期間を想定しても繰返し数が<math>10^{11}</math>回に到達することはない。</u></p> <p>いずれのポンプも発生する曲げ応力が疲労限（<math>14.7\text{ N/mm}^2</math>）以下であることから、主軸のフレッティング疲労割れが問題となる可能性は小さいと考える。</p> <p style="text-align: right;">以上</p>	ポンプ	疲労限 [N/mm <sup>2</sup> ]	発生する 曲げ応力振幅 [N/mm <sup>2</sup> ]	余熱除去ポンプ	14.7	9.9	原子炉補機冷却水ポンプ	13.8
ポンプ	疲労限 [N/mm <sup>2</sup> ]	発生する 曲げ応力振幅 [N/mm <sup>2</sup> ]							
余熱除去ポンプ	14.7	9.9							
原子炉補機冷却水ポンプ		13.8

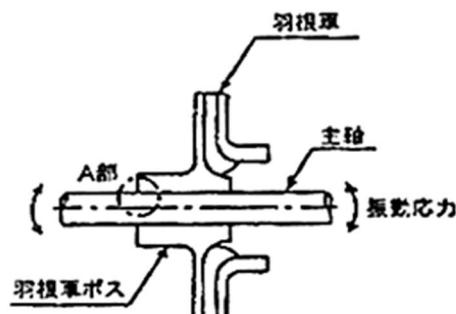
図 1

焼きばめた羽根車を有する主軸は、図 1 の A 部において、図 3 に示すように面圧が加わった状態で、軸表面の伸び縮みによる相対すべりが生じる。

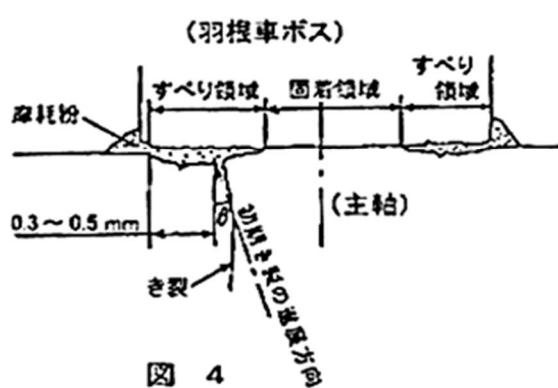
図 4

1 回転毎に羽根車（羽根車ボス）と主軸間に相対すべりが生じ、繰返し回数が多く、かつ曲げ応力が大きい（すべり量が多い）場合は、図 4 のように羽根車（羽根車ボス）端面近傍の主軸側にフレッティング疲労割れが発生する。

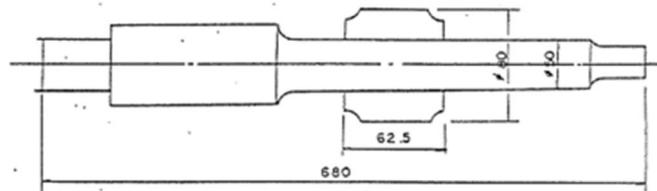
図5 供試体の外形例

形状：ポンプ主軸模擬品(図5)

焼ばめ面圧：21.5N/mm<sup>2</sup>(2.2kgf/mm<sup>2</sup>)、49N/mm<sup>2</sup>(5kgf/mm<sup>2</sup>)

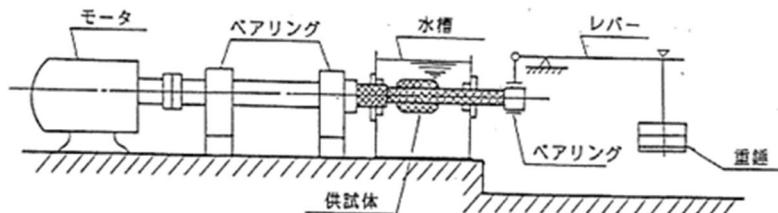
図6 試験装置(概念図)

最大曲げモーメント 2940N·m(300kgf·m)

(曲げ応力 215N/mm<sup>2</sup>(22kgf/mm<sup>2</sup>)相当)

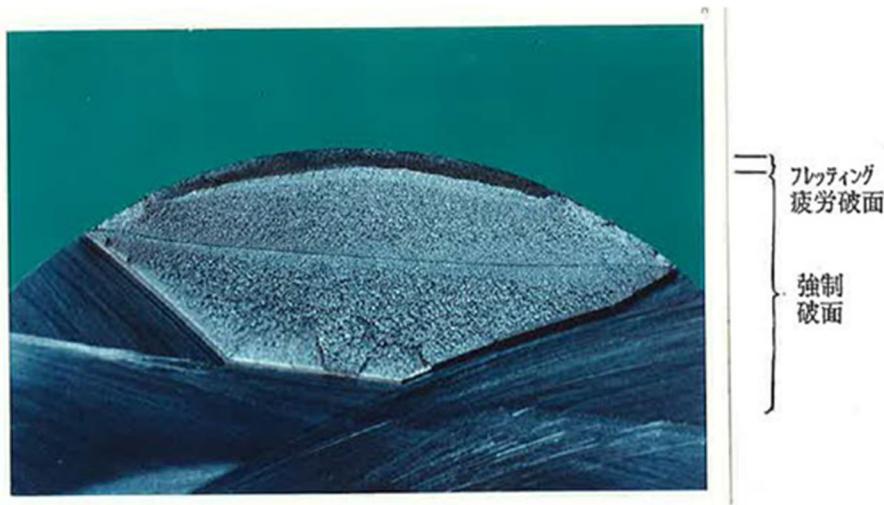
図7 フレッティング破面例

軸に生じたき裂のうち、代表的な破面を図7に示す。図8にき裂の断面ミクロによる観察例を示す。き裂は粒界貫通型で軸表面に対して直角ではない角度をもって生じており、典型的なフレッティング疲労き裂の様相を呈している。ただし、き裂が深く進展するに従って、軸表面に垂直な方向に進展していく傾向が見られる。これは、軸表面では曲げ応力よりもせん断応力が支配的であるため、斜めに進展し、き裂が深く進展するに従い、せん断力が小さくなり、反対に曲げ応力が支配的になって、き裂の進展方向が曲げ応力で進展する軸と直角な方向に遷移してくるためである。

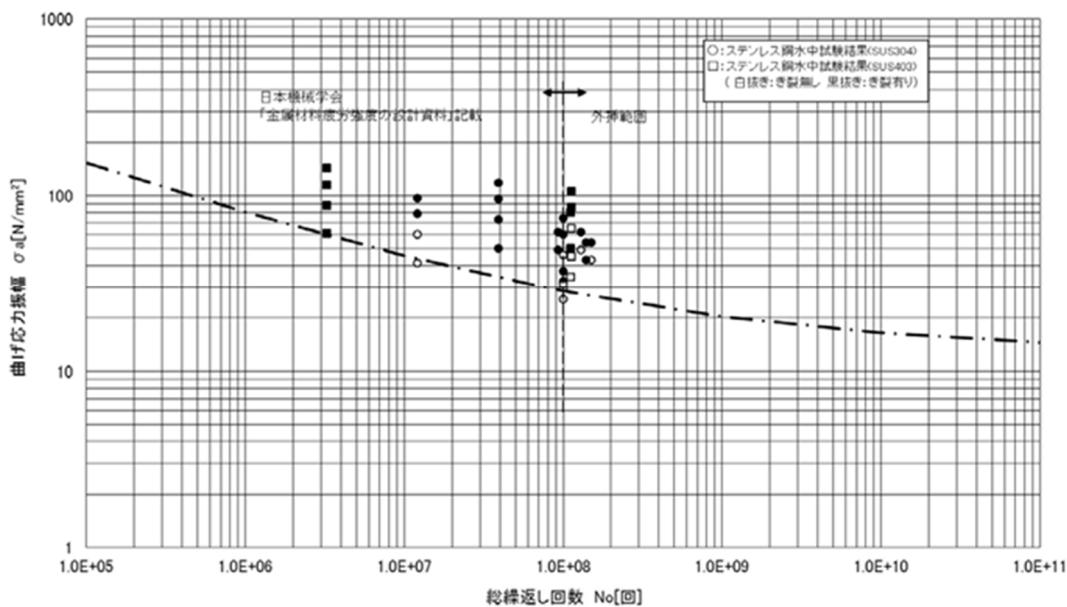
図9 繰返し回数と曲げ応力振幅の関係

ステンレス鋼によるフレッティング水中試験の結果を繰返し回数Noと曲げ応力振幅 $\sigma_a$ の関係を図9に示す。一点鎖線は文献データ<sup>(1)</sup>より定めた評価曲線を示す。試験結果からこの評価曲線を下回るデータは得られず、評価曲線が妥当であることが確認できた。

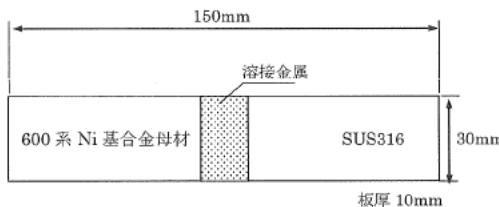
Fig.4 高温保持及び変動応力の影響調査に用いる試験片の形状

600系Ni基合金母材とSUS316を600系Ni基合金溶接金属(132合金)でSMAW溶接した継手板からFig.4に示す平板継手試験片を採取した。この試験片のNi基合金溶接金属部分にWJPまたはUSPを施工した。施工条件は実機プラントにおいて実際に使用されている条件と同一とした。

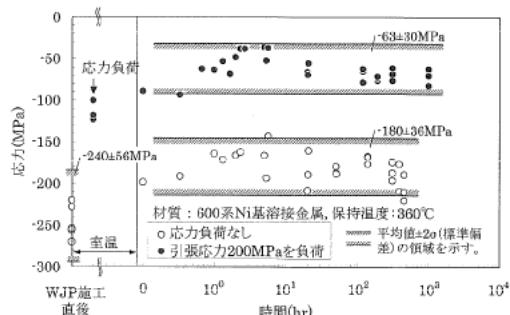
Fig.7 WJP施工した600系Ni基合金母材の残留応力測定結果(測定温度は360℃)

応力無負荷の場合と200MPaの引張応力を負荷し続けた場合の表面残留応力の緩和挙動をFig.7に示す。

応力無負荷の場合、温度を室温から360°Cへ昇温した際に若干の応力緩和が認められた。これは3.1と同様に加熱による応力再配分、遷移クリープによる弾性歪の減少によって生じたと推定される。しかし、温度が360°Cに到達した後は、時間の経過に対して圧縮残留応力の緩和はほぼ認められず一定の残留応力を保持していると考えられた。

引張応力を負荷し続けた場合では、負荷直後に圧縮残留応力は大きく減少した。この減少量は負荷応力200MPaとほぼ等しいと考えられる。その後、昇温や360°Cでの保持中の応力緩和挙動は応力無負荷場合とほぼ同様であり、明確な緩和がなくほぼ負荷応力分だけ圧縮応力が減少している結果であった。

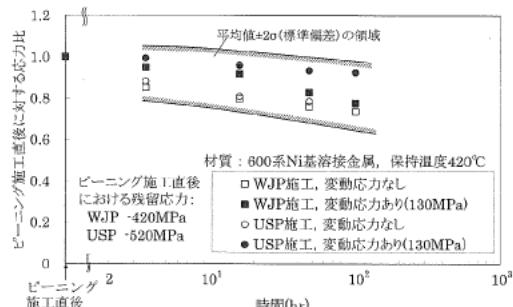
Fig.8 WJPまたはUSP施工後に420℃で変動応力負荷した場合の残留応力測定結果(測定温度は室温)

Fig.8に残留応力測定結果を時間に対して示す。なお、WJP施工とUSP施工のケースでは初期の残留応力が異なっているため、同一グラフ上での比較のために初期値に対する比として示した。

420℃においては、320～380℃の場合とは異なり、時間に対して比較的明瞭に緩和が継続する傾向を示している。WJP施工したステンレス鋼でも同様に400℃以上ではそれ以下の温度と比べ残留応力速度が明瞭に増す傾向が報告されている[5]。別途実施した本材料のクリープ試験結果では、100℃の温度加速によってクリープ歪速度は2桁程度増大する結果であり、これに対応した緩和速度の増大が生じたものと考えられる。一方、応力の影響については、本検討で繰り返し負荷した引張応力130MPaは材料の弹性範囲内であるため、残留応力緩和への影響は小さいと推定される。

このような温度加速条件下においても、実機の運転期間中に想定される最大300回の変動応力負荷による残留応力の緩和量は小さく、圧縮残留応力が保持されることが確認できた。
