泊発電所3号炉 有効性評価 比較表

第37条 付録1 事故シーケンスグループ及び重要事故シーケンス等の選定について
別添3. レベル1PRA 3.2 外部事象 3.2.1 地震PRA

第37条 付録1 事故シーケンスグループ及び重要事故シーケンス等の選定について

別添 3. レベル1PRA 3.2 外部事象 3.2.1 地震PRA

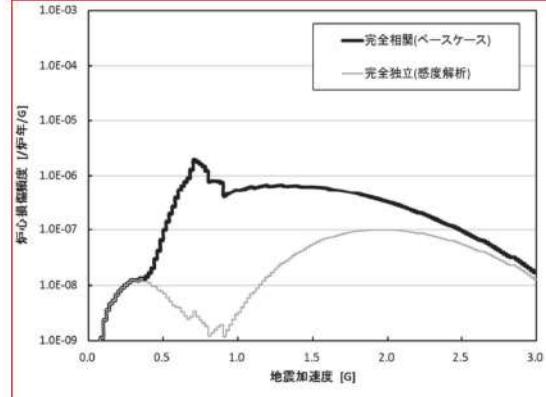
<p>第3.2.1.d-8図 TBD シーケンスに対する炉心損傷頻度比較</p>	<p>第3.2.1.d-8図 相関仮定に係るが心損傷頻度比較</p> <p>【確率論的地震ハザード確定後の地震PRA評価完了後にご説明】</p>	<p>【女川】【大飯】 ■個別評価による相違</p>

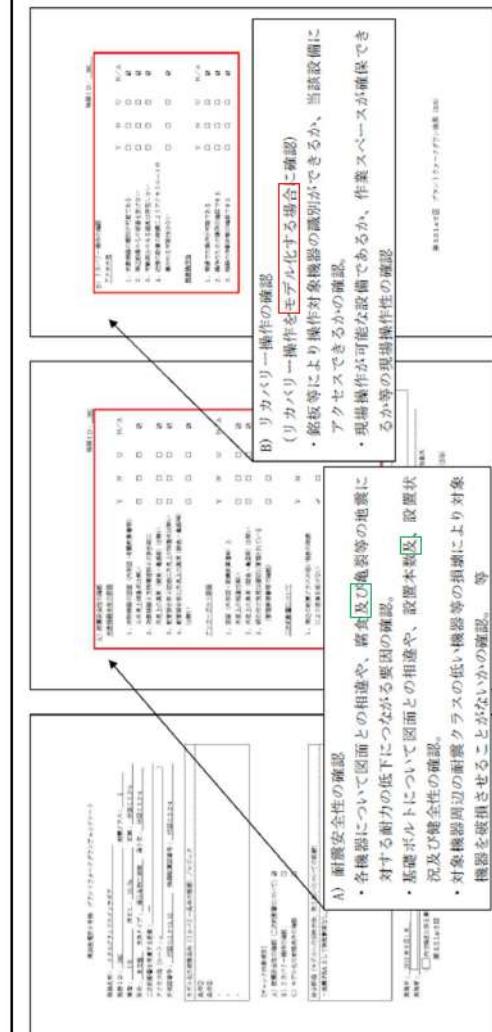
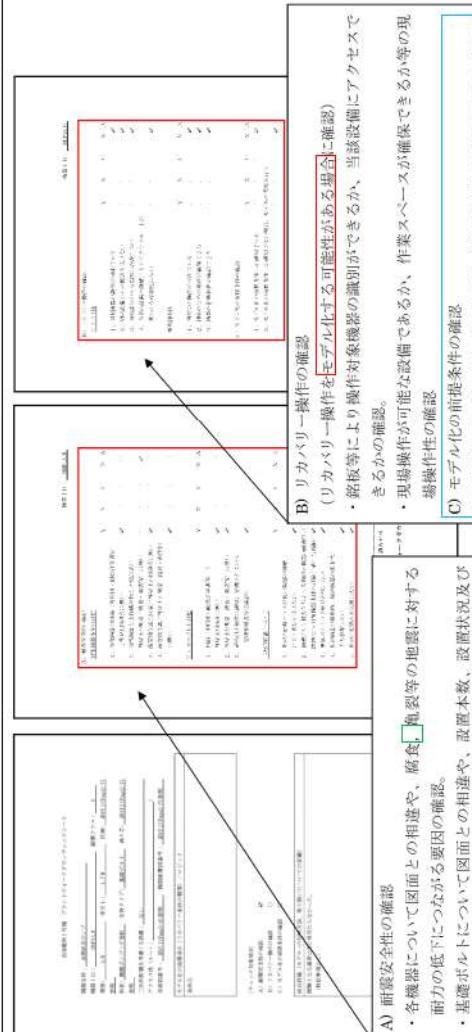
第1図 プラントウォークダウンに使用したチェックシート(例)

<p>A) 面談安全性的確認 • 各機器について図面との相違や、諸食及りガバリー操作の確認。 • 基盤ボルトについて図面との相違や、設置本数、設置状況及び健全性の確認。 • 対象機器周辺の耐震クラスの低い機器等の指標により対象機器を破損させることがないかの確認。等</p> <p>B) リガバリー操作の確認 (リガバリー操作をモデル化する場合に確認) • 鏡板等により操作対象機器の識別ができるか、当該設備にアクセスできるかの確認。 • 現場操作が可能な設備であるか、作業スペースが確保できるか等の現場操作性の確認。</p>

<p>A) 面談安全性的確認 • 各機器について図面との相違や、諸食及りガバリー操作の確認。 • 基盤ボルトについて図面との相違や、設置本数、設置状況及び健全性の確認。 • 対象機器周辺の耐震クラスの低い機器等の指標により対象機器を破損させることがないかの確認。等</p>	<p>【大飯】</p> <p>■記載方針の相違 • 泊は「モデル化の前提条件の確認」についても説明を記載しているが、大飯にも同じチェックシートを用いており、考え方方に相違はない</p> <p>【大飯】</p> <p>■評価方針の相違 • 「B) リガバリー操作の確認」について、泊はモデル化する可能性のあるリガバリー操作に係る機器も含めて確認している</p> <p>【大飯】</p> <p>■記載表現の相違 • 記載箇所又は記載内容の相違（記載方針の相違）</p>

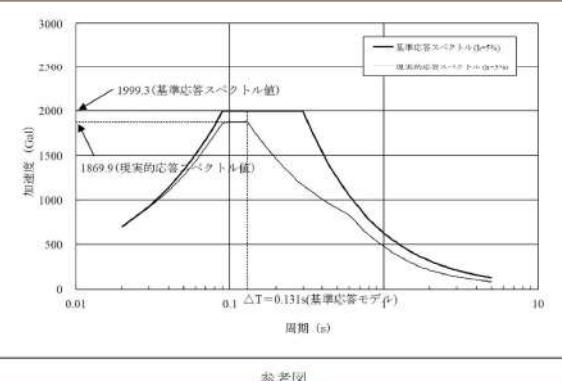
大飯発電所3／4号炉	女川原子力発電所2号炉	泊発電所3号炉	相違理由												
<p>①基準応答評価用の入力地震動と現実的な地震動の加速度応答スペクトル形状の差が建屋応答に与える影響を評価する。なお、不確実さは地震ハザード評価に含まれると考えられるため考慮しない。</p> <p>$F_{ss} = \frac{\text{基準減衰値の基準スペクトルの基準応答モデル1次周期に対する値}}{\text{基準減衰値の現実的スペクトルの基準応答モデル1次周期に対する値}}$</p> <p>$F_{ss} = \frac{1999.3}{1869.9} = 1.07$ (EW方向)</p> <p>$\beta_r = \beta_u = 0$</p> <p>基準応答モデルのC/B 1次周期に対するスペクトル値 EW方向</p> <table border="1"> <thead> <tr> <th></th><th>スペクトル値(gal)</th></tr> </thead> <tbody> <tr> <td>基準応答スペクトル</td><td>1999.3</td></tr> <tr> <td>現実的スペクトル値</td><td>1869.9</td></tr> </tbody> </table>

<p>参考図</p>		スペクトル値(gal)	基準応答スペクトル	1999.3	現実的スペクトル値	1869.9		<p>①基準応答評価用の入力地震動と現実的な地震動の加速度応答スペクトル形状の差が建屋応答に与える影響を評価する。なお、不確実さは地震ハザード評価に含まれると考えられるため考慮しない。</p> <p>$F_{ss} = \frac{\text{基準減衰値の基準スペクトルの基準応答モデル1次周期に対する値}}{\text{基準減衰値の現実的スペクトルの基準応答モデル1次周期に対する値}}$</p> <p>$F_{ss} = \frac{1292.8}{1293.4} = 1.00$ (EW方向)</p> <p>$\beta_r = \beta_u = 0$</p> <p>基準応答モデルのA/B 1次周期に対するスペクトル値 EW方向</p> <table border="1"> <thead> <tr> <th></th><th>スペクトル値(gal)</th></tr> </thead> <tbody> <tr> <td>基準応答スペクトル</td><td>1292.8</td></tr> <tr> <td>現実的スペクトル値</td><td>1293.4</td></tr> </tbody> </table>

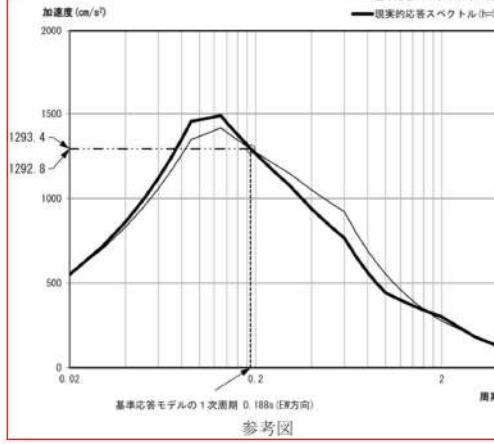
<p>参考図</p>		スペクトル値(gal)	基準応答スペクトル	1292.8	現実的スペクトル値	1293.4	<p>【大飯】</p> <p>■評価結果の相違 (以下、相違理由説明を省略)</p>

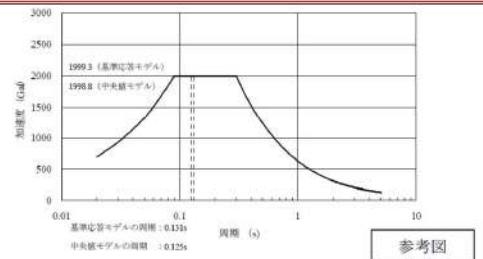
現実的な1次周期に対する基準応答用減衰による基準応答評価用スペクトル値
(C/B EW方向)

ケース	Feと完全相間		Vsと完全相間		重み	1次周期(s)	スペクトル値(gal)
	E	G	水平ばね	回転ばね			
基準応答モデル	-	-	-	-	-	0.1311	1999.3
中央値モデル	中央値	中央値	中央値	中央値	中央値	0.1250	1998.8
2点推定法のサンプル点	+	+	+	+	+	0.1721	0.1208
	+	+	-	-	-	0.2319	0.1235
	-	-	+	+	+	0.2539	0.1256
	-	-	-	-	-	0.3421	0.1282
							1999.1

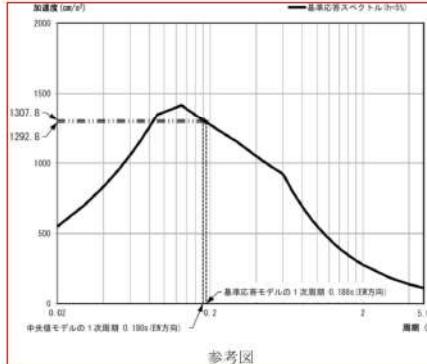
現実的な1次周期に対する基準応答用減衰による基準応答評価用スペクトル値
(A/B EW方向)

Vs	Fc	1次周期(s)	スペクトル値(gal)	重み
中央値モデル	中央値	中央値	0.1883	1292.8	-
現実的応答評価用モデル	+	+	0.1728	1320.6	0.1721
	+	-	0.1794	1308.3	0.2539
	-	+	0.1786	1309.9	0.2319
	-	-	0.1850	1298.6	0.3421

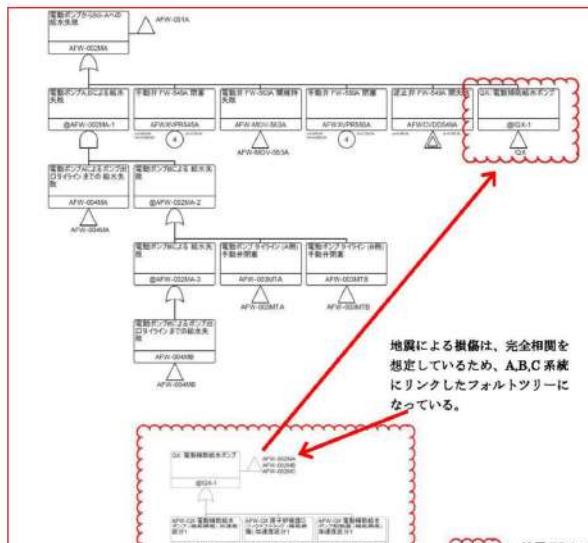
<p>地震による損傷を示すフォルトツリー （内部事象PRAのフォルトツリーをベースに緩和設備の地震による直接的な損傷を追加した例）</p> <p>地震 PRA で追加した箇所</p> <p>地震による損傷は、完全相間を想定しているため、A,B,C系統にリンクしたフォルトツリーになっている。</p> <p>第3図 地震による影響の反映 (1/2)</p>

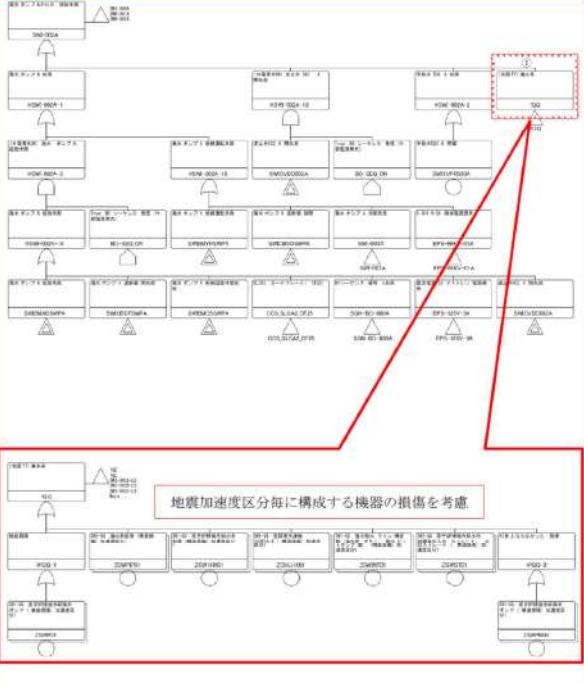
<p>地震加速度区分毎に構成する機器の損傷を考慮</p> <p>(緩和設備の地震による直接的な損傷の代表例「海水系フォルトツリー」)</p> <p>第3図 地震による影響の反映 (1/2)</p>	<p>【美浜】</p> <ul style="list-style-type: none"> 個別評価による相違 ・損傷により緩和系が機能喪失となり得る設備や設備の最弱部位が異なる

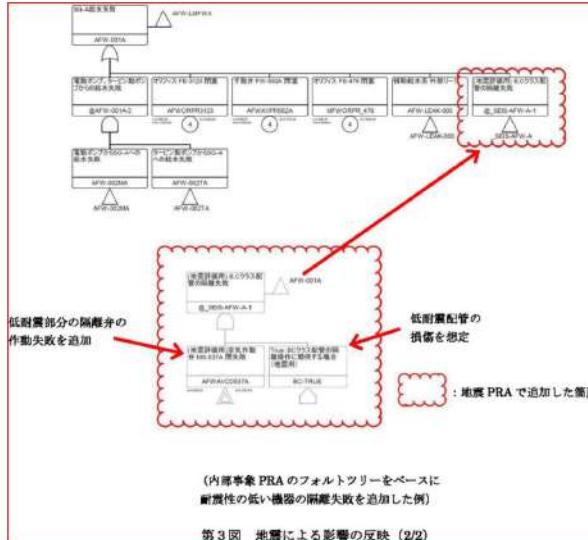
<p>低耐震部分の隔離弁の作動失敗を追加 低耐震配管の損傷を想定 : 地震PRAで追加した箇所</p> <p>(内部事象PRAのフォルトツリーをベースに耐震性の低い機器の隔離失敗を追加した例)</p> <p>第3図 地震による影響の反映 (2/2)</p>

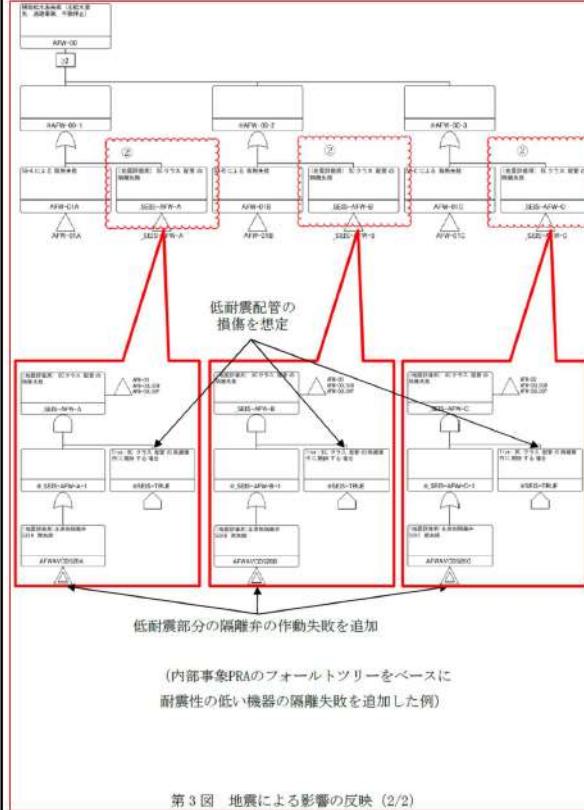
<p>低耐震配管の損傷を想定 低耐震部分の隔離弁の作動失敗を追加</p> <p>(内部事象PRAのフォルトツリーをベースに耐震性の低い機器の隔離失敗を追加した例)</p> <p>第3図 地震による影響の反映 (2/2)</p>	<p>【美浜】</p> <ul style="list-style-type: none"> ■個別評価による相違 ・損傷により緩和系が機能喪失となり得る設備や設備の最弱部位が異なる

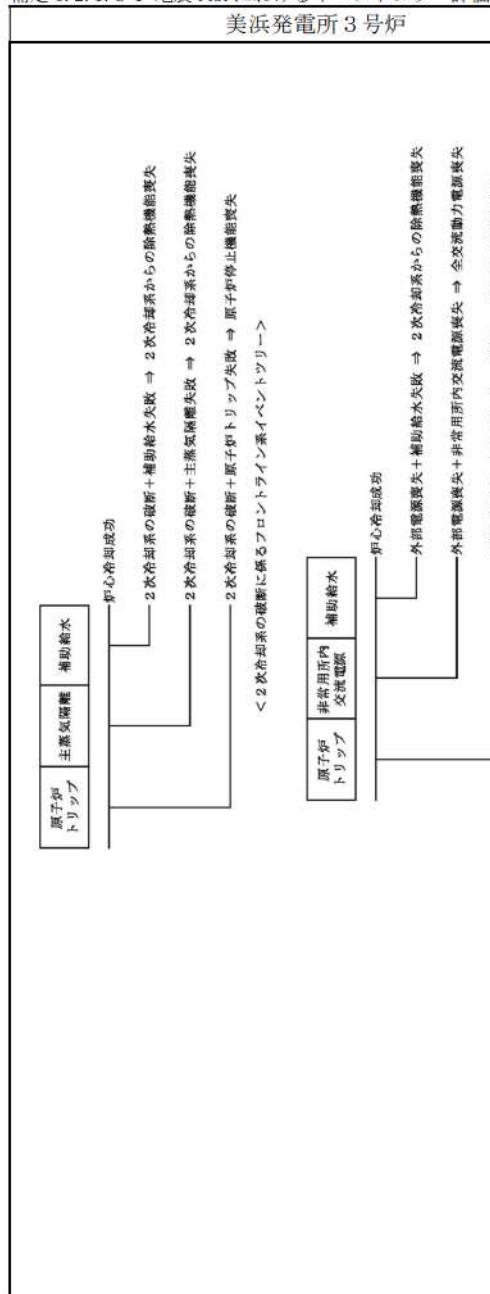
<p>原予炉 トリップ</p> <p>非常用所内 交流電源</p> <p>補助給水</p> <p>炉心冷却成功</p> <p>2次冷却系の破断 + 検助給水失敗 ⇒ 2次冷却系からの除熱機能喪失</p> <p>2次冷却系の破断 + 主蒸気漏損失敗 ⇒ 2次冷却系からの除熱機能喪失</p> <p>2次冷却系の破断 + 原子炉トリップ失敗 ⇒ 原子炉停止機能喪失</p> <p>< 2次冷却系の破断に係るフロンティアイン系イベントツリー ></p>

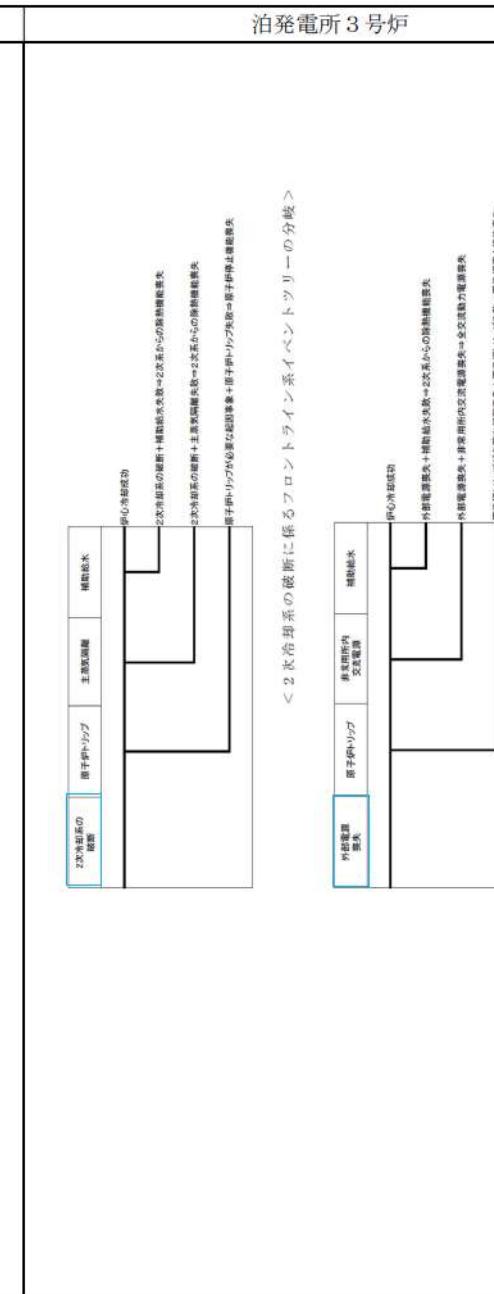
<p>2次冷却系の 破断</p> <p>原予炉トリップ</p> <p>主蒸気漏損</p> <p>補助給水</p> <p>炉心冷却成功</p> <p>2次冷却系の 破断十補助給水失敗⇒2次冷却系からの除熱機能喪失</p> <p>2次冷却系の 破断+主蒸気漏損失敗⇒2次冷却系からの除熱機能喪失</p> <p>原子炉トリップがかかる重要な起因事象+原子炉トリップ失敗⇒原子炉停止機能喪失</p> <p>< 2次冷却系の破断に係るフロンティアイン系イベントツリーの分岐 ></p> <p>外部電源 喪失</p> <p>原予炉トリップ</p> <p>非常用所内 交流電源</p> <p>補助給水</p> <p>炉心冷却成功</p> <p>外部電源喪失 + 検助給水失敗 ⇒ 2次冷却系からの除熱機能喪失</p> <p>外部電源喪失 + 非常用所内交流電源喪失 ⇒ 全交流動力電源喪失</p> <p>原子炉トリップがかかる重要な起因事象+原子炉トリップ失敗⇒原子炉停止機能喪失</p> <p>< 外部電源喪失に係るフロンティアイン系イベントツリーの分岐 ></p> <p>第4図 各フロンティアイン系イベントツリーの分岐先の事故シーケンス(4/5)</p>

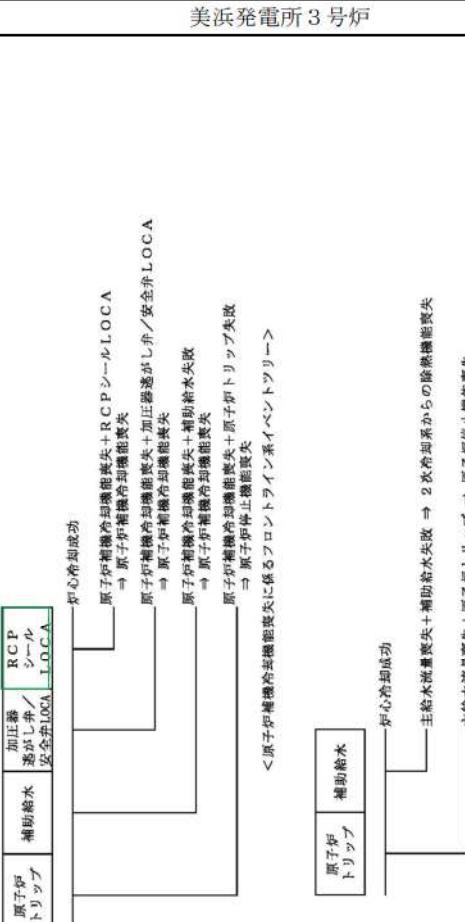
<p>原子炉トリップ 補助給水 過がい弁／ 安全弁LOCA RCPシール LOC-A</p> <p>原子炉冷却機能喪失 + RCPシールLOC-A ⇒ 原子炉冷却機能喪失 + 加圧器逃がし弁 / 安全弁LOC-A</p> <p>原子炉冷却機能喪失 + 加圧器逃がし弁 ⇒ 原子炉冷却機能喪失 + 加圧器逃がし弁</p> <p>原子炉冷却機能喪失 + 安全弁 ⇒ 原子炉冷却機能喪失 + 安全弁</p> <p>原子炉冷却機能喪失 + 補助給水失敗 ⇒ 原子炉停止機能喪失</p> <p>原子炉冷却機能喪失 + 原子炉トリップ失敗 ⇒ 原子炉停止機能喪失</p> <p>原子炉冷却機能喪失に係るフロントライン系イベントツリー</p> <p>炉心冷却成功</p> <p>主給水流量喪失 + 原子炉トリップ ⇒ 2次冷却系からの除熱機能喪失</p> <p>主給水流量喪失に係るフロントライン系イベントツリーの分岐</p> <p>原子炉停止機能喪失 + 原子炉トリップ ⇒ 原子炉停止機能喪失</p>	<p>原子炉トリップ 補助給水</p> <p>炉心冷却成功</p> <p>主給水流量喪失 + 原子炉トリップ ⇒ 2次冷却系からの除熱機能喪失</p> <p><主給水流量喪失に係るフロントライン系イベントツリーの分岐></p> <p>第4図 各フロントライン系イベントツリーの分岐先の事故シーケンス(4/4)</p>

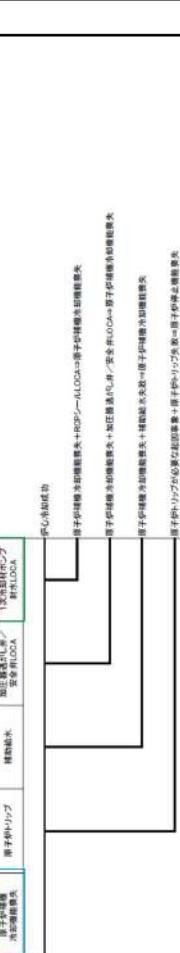
<p>原子炉トリップ 補助給水 加圧器逃がし弁 / 安全弁LOCA RCPシール LOC-A</p> <p>原子炉冷却機能喪失 + RCPシールLOC-A ⇒ 原子炉冷却機能喪失 ⇒ 原子炉冷却機能喪失 + 加圧器逃がし弁 / 安全弁LOC-A</p> <p>原子炉冷却機能喪失 + 加圧器逃がし弁 ⇒ 原子炉冷却機能喪失 + 加圧器逃がし弁</p> <p>原子炉冷却機能喪失 + 安全弁 ⇒ 原子炉冷却機能喪失 + 安全弁</p> <p>原子炉冷却機能喪失 + 補助給水失敗 ⇒ 原子炉停止機能喪失</p> <p>原子炉冷却機能喪失 + 原子炉トリップ失敗 ⇒ 原子炉停止機能喪失</p> <p>原子炉トリップが必要な起因事象 + 原子炉トリップ失敗 ⇒ 原子炉停止機能喪失</p> <p>炉心冷却成功</p> <p>主給水流量喪失 + 補助給水失敗 ⇒ 2次系からの除熱機能喪失</p> <p>原子炉トリップが必要な起因事象 + 原子炉トリップ失敗 ⇒ 原子炉停止機能喪失</p>	<p>【美浜】</p> <p>■記載表現の相違</p> <ul style="list-style-type: none"> RCPシールLOC-A ⇌ 1次冷却材ポンプ封水LOCA <p>(以下、相違理由説明を省略)</p> <p><原子炉冷却機能喪失に係るフロントライン系イベントツリーの分岐></p> <p><主給水流量喪失に係るフロントライン系イベントツリーの分岐></p> <p>第4図 各フロントライン系イベントツリーの分岐先の事故シーケンス(5/5)</p>

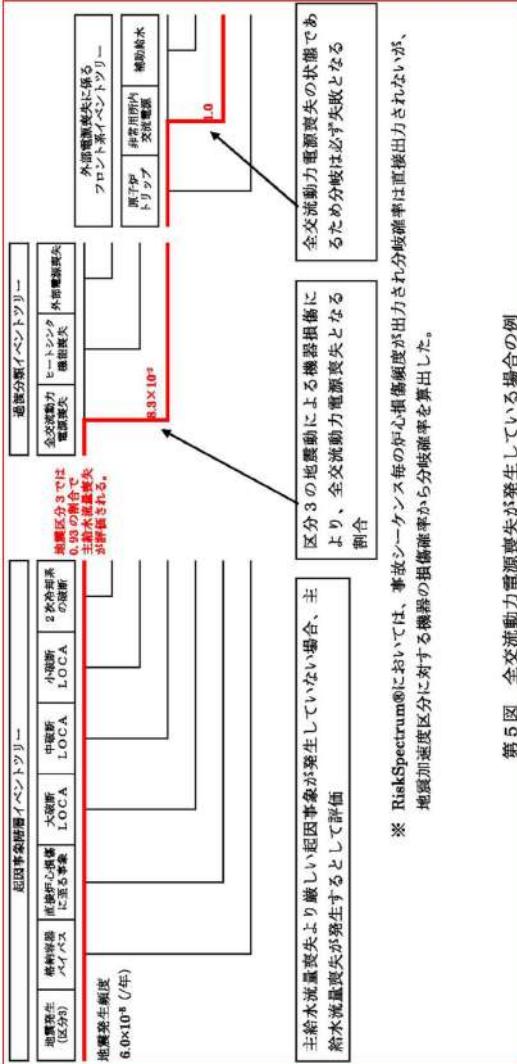
<p>※ RiskSpectrum®においては、事故シーケンス毎のがん心損傷頻度が分岐確率は直接出力されないが、地震加速度区分に対する機器の損傷確率から分岐確率を算出した。</p> <p>第5図 全交流動力電源喪失が発生している場合の例</p> <p>主給水流量喪失より厳しい起因事象が発生していない場合、主給水流量喪失が発生するとして評価</p>

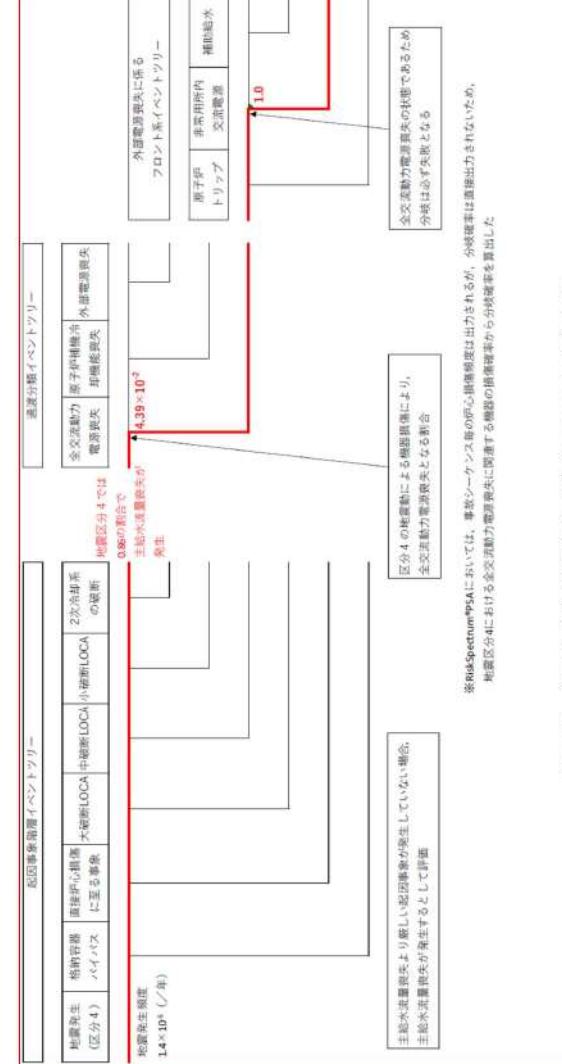
<p>※ RiskSpectrum®においては、事故シーケンス毎のがん心損傷頻度は分岐確率は直接出力されないが、地震加速度区分4における全交流動力電源喪失から分岐確率を算出した。</p> <p>第5図 全交流動力電源喪失が発生している場合の例</p>	<p>■[美浜]</p> <ul style="list-style-type: none"> 個別評価による相違 泊は全交流動力電源喪失の発生が顕著となる地震区分4を例として記載している 損傷により緩和系が機能喪失となり得る設備や設備の最弱部位が異なるため、分岐確率が異なる

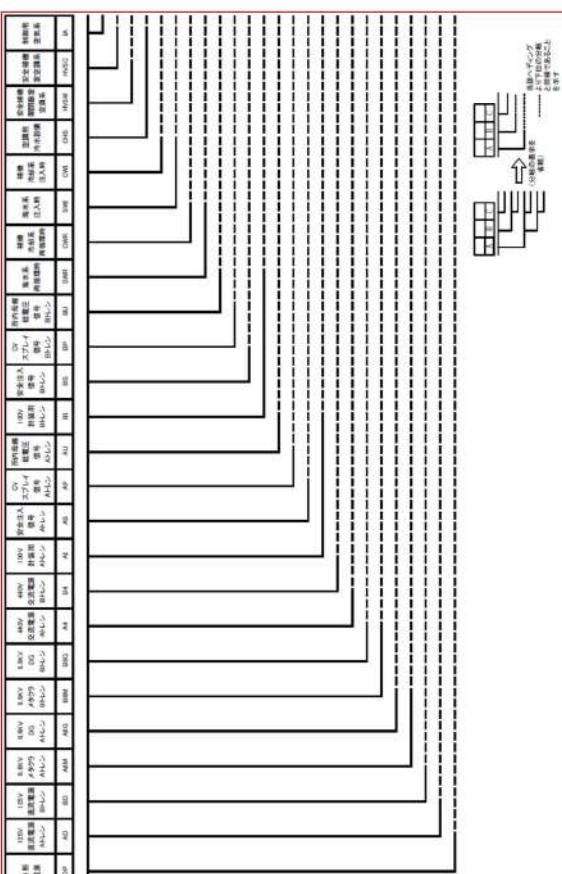
<p>第1-4 図 サポート系イベントツリー</p>	<p>【高浜】</p> <ul style="list-style-type: none"> ■個別評価による相違 ・損傷により緩和系が機能喪失となり得る設備が異なる

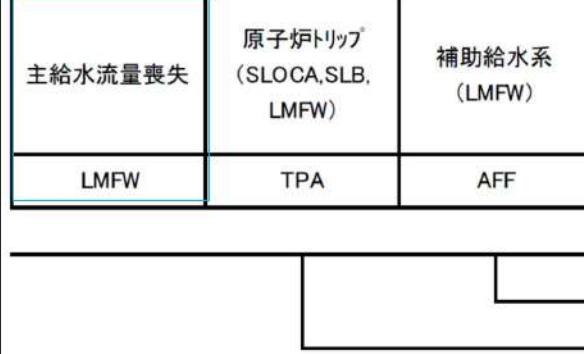
第1.2.1.d-10図 主給水流量喪失イベントツリー

<p>主給水流量喪失 LMFW</p> <p>原子炉トリップ (SLOCA,SLB, LMFW) TPA</p> <p>補助給水系 (LMFW) AFF</p> <pre> graph TD A[主給水流量喪失] --> B[LMFW] B --> C[原子炉トリップ (SLOCA,SLB, LMFW)] C --> D[TPA] D --> E[補助給水系 (LMFW)] E --> F[AFF] </pre>

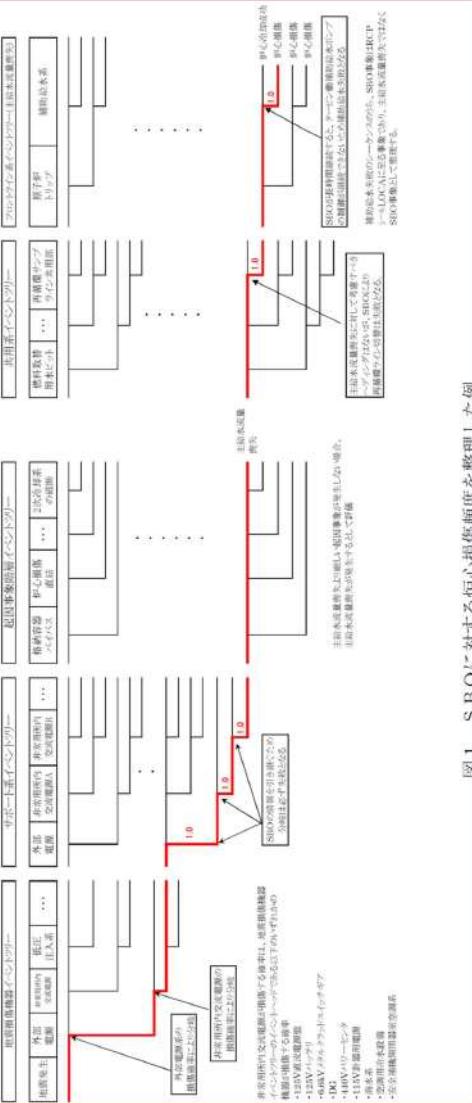
<p>図1 SBOに対する炉心損傷頻度を整理した例</p> <p>【高浜】</p> <ul style="list-style-type: none"> ■個別評価による相違 ・損傷により緩和系が機能喪失となり得る設備が異なる

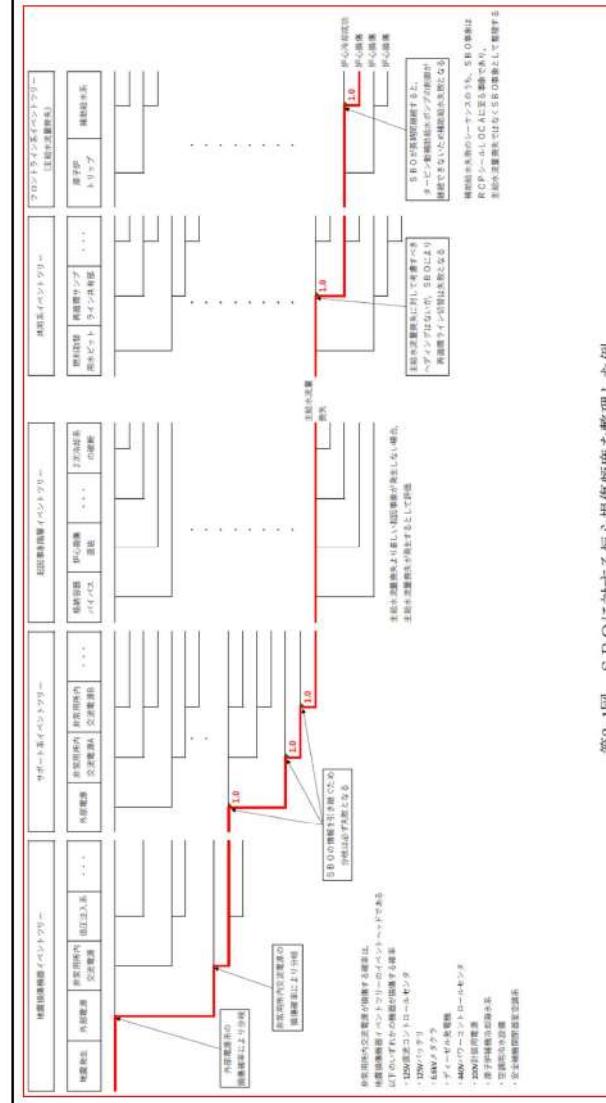
<p>【高浜】</p> <ul style="list-style-type: none"> ■個別評価による相違 ・損傷により緩和系が機能喪失となり得る設備が異なる 	<p>第2-1図 SBOに対する炉心損傷頻度を整理した例</p>

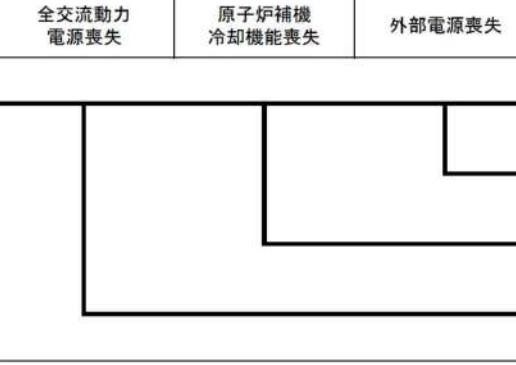
<p>第3-3図 過渡分類イベントツリー</p>	
SBO	QL	QA

<p>主給水流量喪失 外部電源喪失 原子炉補機冷却機能喪失 外部電源喪失</p> <p>第1.2.1.d-3図 過渡分類イベントツリー</p>	SBO	QL	QA		<p>全交流動力 電源喪失 原子炉補機 冷却機能喪失 外部電源喪失</p>

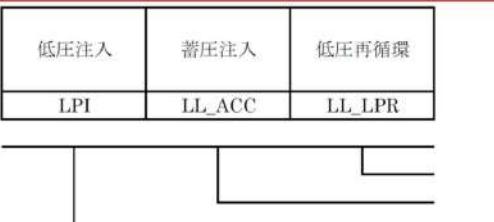
<table border="1"> <tr> <td>低圧注入</td> <td>蓄圧注入</td> <td>低圧再循環</td> </tr> <tr> <td>LPI</td> <td>ML_ACC</td> <td>LL_LPR</td> </tr> </table>	低圧注入	蓄圧注入	低圧再循環	LPI	ML_ACC	LL_LPR

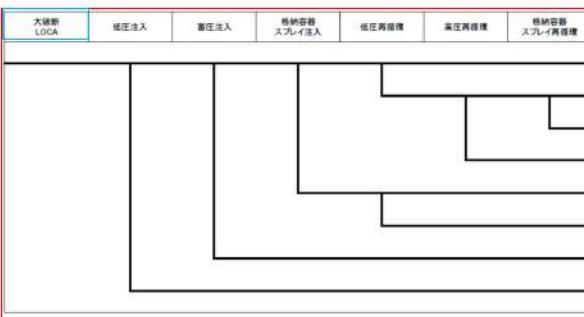
<table border="1"> <tr> <td>大破断 LOCA</td> <td>低圧注入</td> <td>蓄圧注入</td> <td>格納容器 スプレイ注入</td> <td>低圧再循環</td> <td>高圧再循環</td> <td>格納容器 スプレイ再循環</td> </tr> </table>	大破断 LOCA	低圧注入	蓄圧注入	格納容器 スプレイ注入	低圧再循環	高圧再循環	格納容器 スプレイ再循環	<p>【高浜】</p> <p>■設計の相違</p> <ul style="list-style-type: none"> 泊は非ブースティングブランチであり、高圧再循環に余熱除去系が不要であるため、大破断LOCA時に低圧再循環に失敗しても高圧再循環及び格納容器スプレイ再循環により炉心損傷を回避することができるところから、イベントツリーが異なる（大飯、伊方、玄海と同様） 					
低圧注入	蓄圧注入	低圧再循環																			
LPI	ML_ACC	LL_LPR																			
大破断 LOCA	低圧注入	蓄圧注入	格納容器 スプレイ注入	低圧再循環	高圧再循環	格納容器 スプレイ再循環

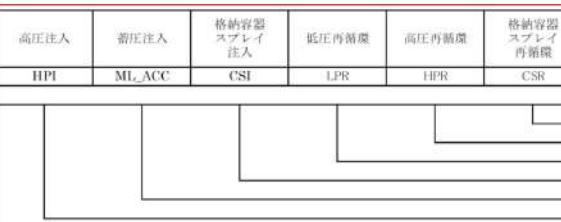
<table border="1"> <tr> <td>高圧注入</td> <td>蓄圧注入</td> <td>格納容器 スプレイ 注入</td> <td>低圧再循環</td> <td>高圧再循環</td> <td>格納容器 スプレイ再循環</td> </tr> <tr> <td>HPI</td> <td>ML_ACC</td> <td>CSI</td> <td>LPR</td> <td>HPR</td> <td>CSR</td> </tr> </table>	高圧注入	蓄圧注入	格納容器 スプレイ 注入	低圧再循環	高圧再循環	格納容器 スプレイ再循環	HPI	ML_ACC	CSI	LPR	HPR	CSR

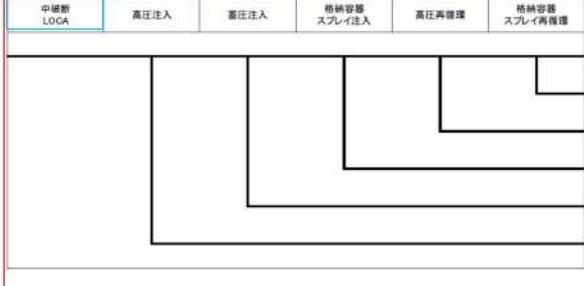
<table border="1"> <tr> <td>中破断 LOCA</td> <td>高圧注入</td> <td>蓄圧注入</td> <td>格納容器 スプレイ注入</td> <td>高圧再循環</td> <td>格納容器 スプレイ再循環</td> </tr> </table>	中破断 LOCA	高圧注入	蓄圧注入	格納容器 スプレイ注入	高圧再循環	格納容器 スプレイ再循環	<p>【高浜】</p> <p>■設計の相違</p> <ul style="list-style-type: none"> 泊は非ブースティングブランチであり、高圧再循環に余熱除去系が不要であるため、中破断LOCA時の高圧再循環の成否に低圧再循環の成否は関係ないところから、イベントツリーが異なる（大飯、伊方、玄海と同様）

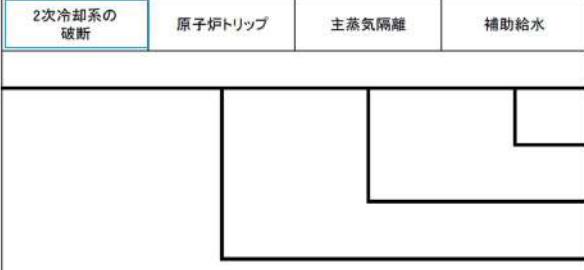
</td></tr> </table> <p>第3-7図 2次冷却系の破断イベントツリー</p>	2次冷却系の 破断	原子炉トリップ	主蒸気隔離	補助給水

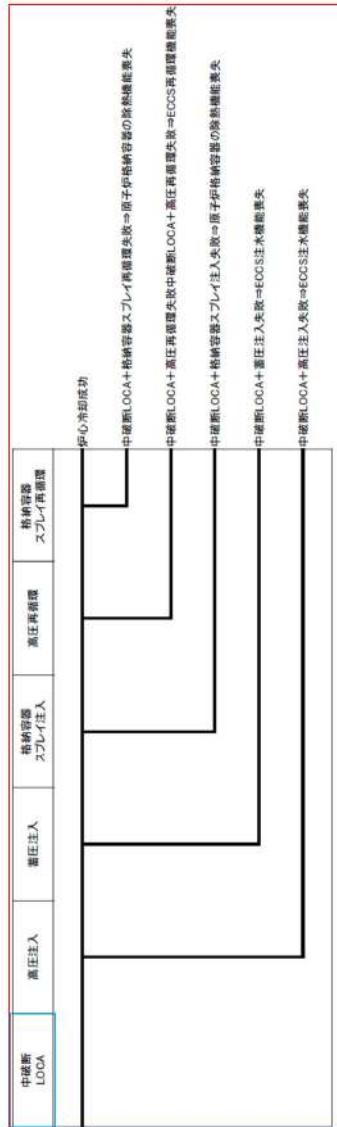
<p>図4-2 図 各フロントライン系イベントツリーの事故シーケンス(2/5)</p>	<p>【高浜】</p> <p>■設計の相違</p> <ul style="list-style-type: none"> 泊は非ブースティングブラントであり、高压再循環に余熱除去系が不要であるため、中破断LOCA時の高压再循環の成否に低圧再循環の成否は関係ないことから、イベントツリーが異なる（大飯、伊方、玄海と同様）

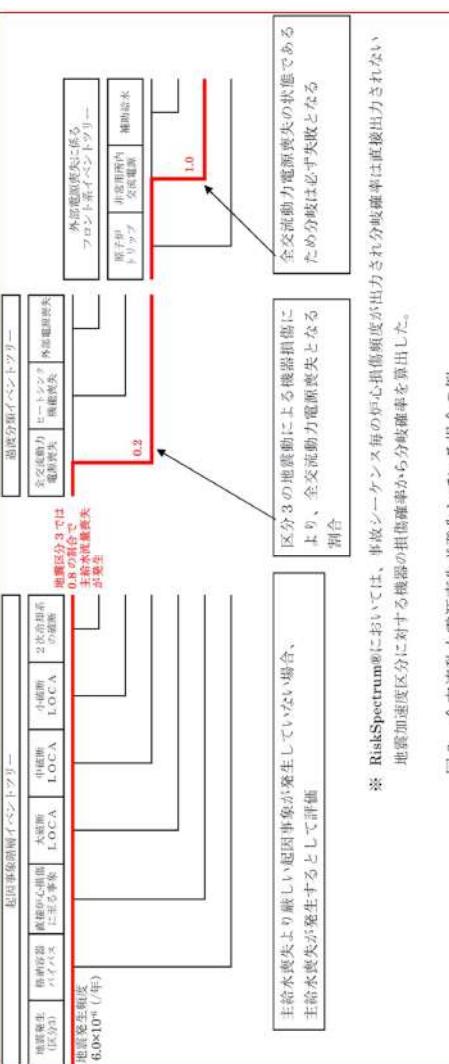
<p>※ RiskSpectrumにおいては、事故シーケンス毎の炉心損傷確率が分岐確率は直接出力されない 地震加速度区分に対する機器の損傷確率から分岐確率を算出した。</p> <p>図2 全交流動力電源喪失が発生している場合の例</p>

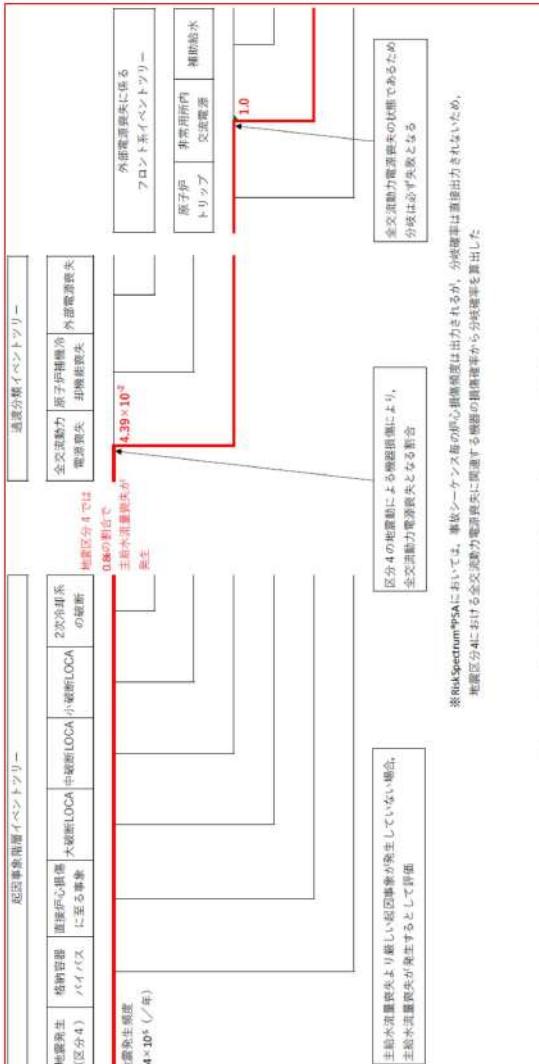
<p>※ RiskSpectrumにおいては、事故シーケンス毎の炉心損傷確率が分岐確率は直接出力されない 地震加速度区分に対する機器の損傷確率から分岐確率を算出した。</p>	<p>【高浜】</p> <ul style="list-style-type: none"> ■個別評価による相違 <ul style="list-style-type: none"> ・泊は全交流動力電源喪失の発生が顕著となる地震区分4を例として記載している ・損傷により緩和系が機能喪失となり得る設備や設備の最弱部位が異なるため、分岐確率が異なる <p>第4-6図 全交流動力電源喪失が発生している場合の例</p>

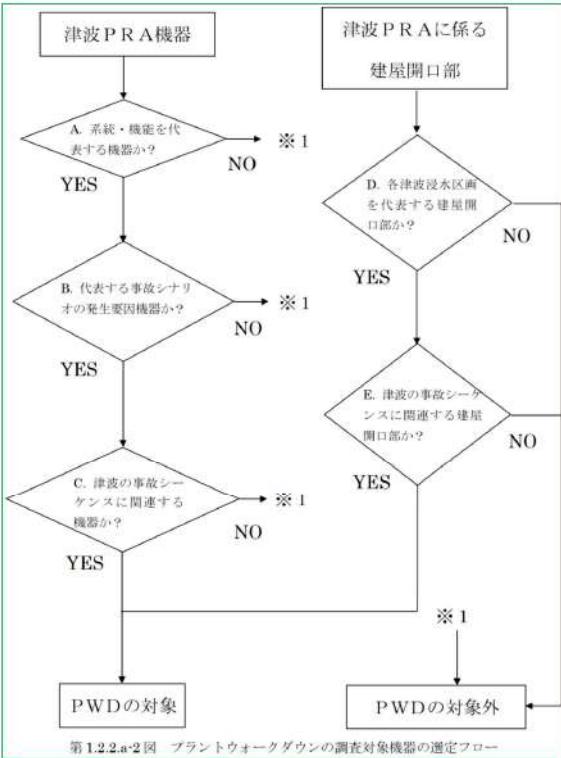
<p>津波PRA機器</p> <p>A. 系統・機能を代表する機器か？ NO → *1 YES → B.</p> <p>B. 代表する事故シナリオの発生要因機器か？ NO → *1 YES → C.</p> <p>C. 津波の事故シーケンスに関連する機器か？ NO → *1 YES → PWDの対象</p> <p>津波PRAに係る建屋開口部</p> <p>D. 各津波浸水区域を代表する建屋開口部か？ NO YES → E.</p> <p>E. 津波の事故シーケンスに関連する建屋開口部か？ NO → PWDの対象外 YES → *1</p> <p>第1.2.2.a-2図 プラントウォークダウンの調査対象機器の選定フロー</p>

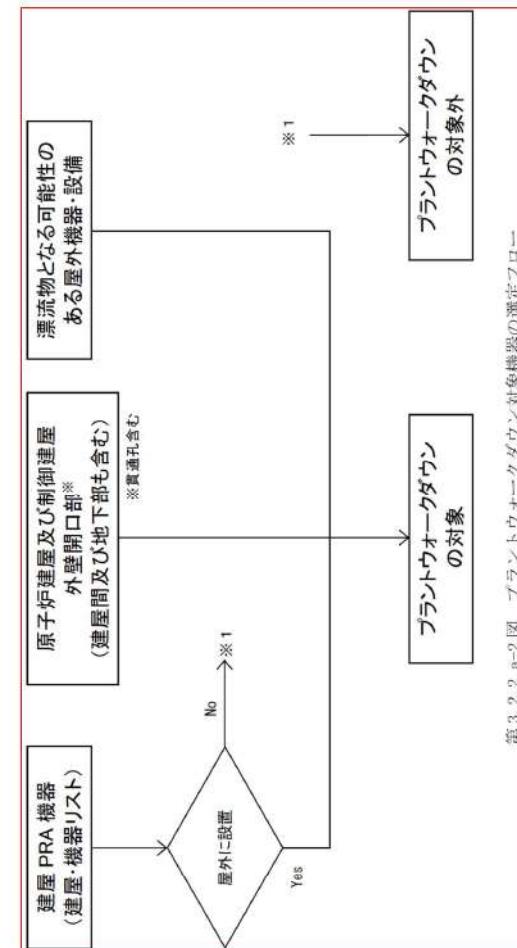
<p>漂流物となる可能性のある屋外機器・設備</p> <p>※1</p> <p>建屋PRA機器 (建屋・機器リスト)</p> <p>外壁開口部※ (建屋間及び地下部も含む)</p> <p>※真通り含む：</p> <p>建屋間に設置</p> <p>No → *1 Yes</p> <p>※1</p> <p>プラントウォークダウンの対象外</p> <p>※1</p> <p>プラントウォークダウンの対象</p> <p>※1</p> <p>第3.2.2-a-2図 プラントウォークダウン対象機器の選定フロー</p>

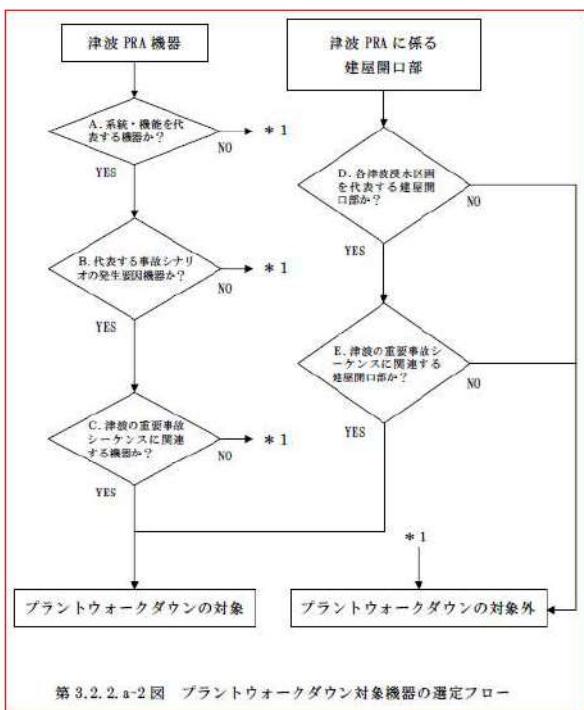
<p>津波PRA機器</p> <p>A. 系統・機能を代表する機器か？ NO → *1 YES → B.</p> <p>B. 代表する事故シナリオの発生要因機器か？ NO → *1 YES → C.</p> <p>C. 津波の事故シーケンスに関連する機器か？ NO → *1 YES → E.</p> <p>D. 各津波浸水区域を代表する建屋開口部か？ NO YES → E.</p> <p>E. 津波の重要事故シーケンスに関連する建屋開口部か？ NO → *1 YES → *1</p> <p>※1</p> <p>プラントウォークダウンの対象</p> <p>※1</p> <p>プラントウォークダウンの対象外</p> <p>※1</p> <p>第3.2.2-a-2図 プラントウォークダウン対象機器の選定フロー</p>	<p>【女川】</p> <ul style="list-style-type: none"> ■評価方針の相違 <ul style="list-style-type: none"> 女川は屋内設置の機器を津波PRAのプラントウォークダウン対象外としているが、泊は屋内設置の機器を含めて津波PRA プラントウォークダウンの対象としている。 <p>(大飯と同様)</p> <p>【大飯】</p> <ul style="list-style-type: none"> ■記載表現の相違 <ul style="list-style-type: none"> PWD ⇌ プラントウォークダウン

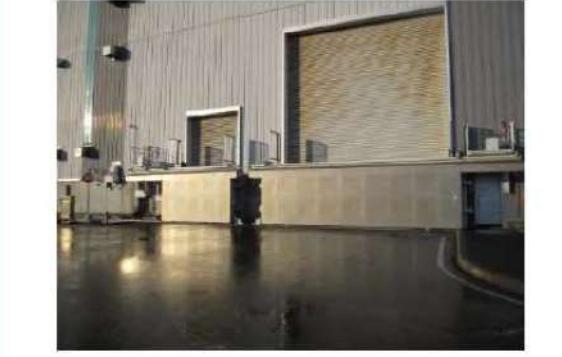
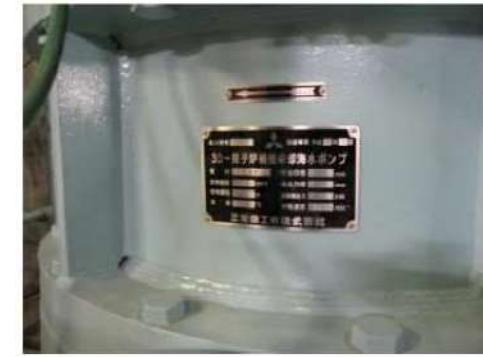
<p>第1.2.2.a-4図 現場機器（例 海水ポンプ）</p>

<p>現場写真（原子炉補機冷却海水ポンプ）</p> <p>第3.2.2.a-3図 プラントウォークダウン用チェックシート（例）（3/3）</p>	<p>【大飯】</p> <p>■記載表現の相違</p> <ul style="list-style-type: none"> 例示する個別機器の設置場所等は異なるが、プラントウォークダウンの記録様式は大飯と同様である。

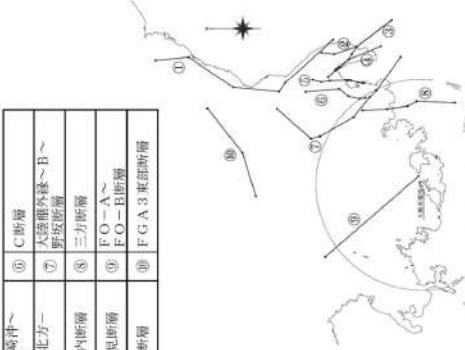
<p>第1.2.2.b-2図 検討対象波源（海域活断層）</p>	① 和布一平賀崎沖～甲斐丸防波堤	② ツヨロギ岬北側～池河内防波堤	③ 池底～池河内断層	④ 池底～内池見断層	⑤ 白木～丹生断層	⑥ C断層	⑦ 大陸棚断線～B～野坂断層	⑧ 三カ断層	⑨ F O～A～F O～B断層	⑩ F G A 3東部断層

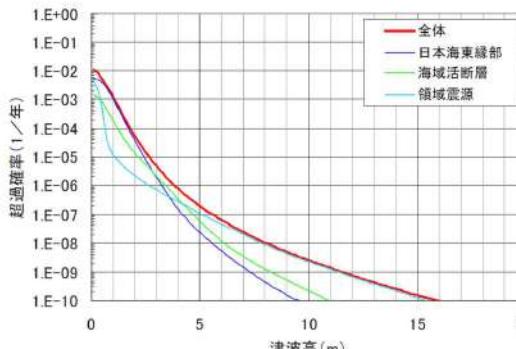
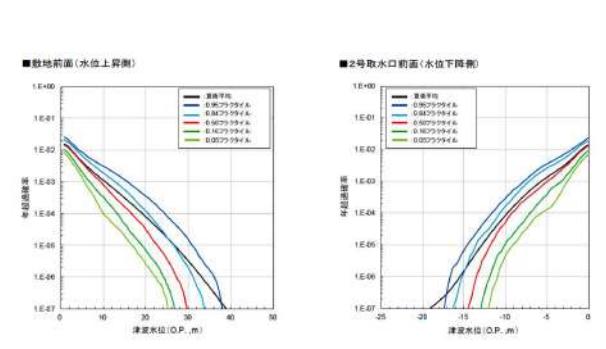
<p>追而【津波ハザード評価結果を反映】</p>	
<p>第1.2.2.b-8図 評価地点における水位と年超過確率の関係</p>	<p>第3.2.2.b-3図 津波ハザード曲線（算術平均、信頼度別）</p>	<p>第3.2.2.b-3図 津波ハザード曲線（算術平均、信頼度別）</p>

<p>第1.2.2.d-4図 評価地点における10%ごとの津波フラクタイルハザード</p>			<p>【大飯】</p> <p>■記載箇所の相違</p> <ul style="list-style-type: none"> ・女川に記載統一 ・泊は同様のフラクタイルハザード曲線を第3.2.2.b-3図として記載する予定

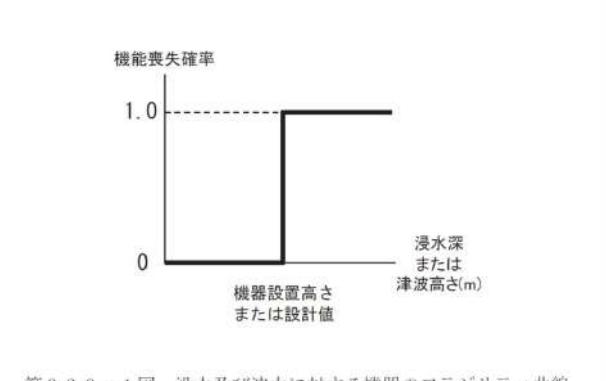
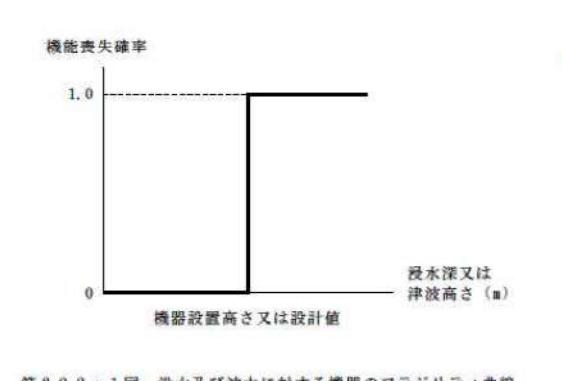
<p>※機器の損傷高さは浸水口高さ又は機器の設置高さの大きい方の値</p>

<p>【大飯】</p> <p>■評価方針の相違</p> <ul style="list-style-type: none"> 泊は防潮堤を越えて敷地内に週上する津波の影響を考慮し、横軸の記載を変更している (女川実績の反映)

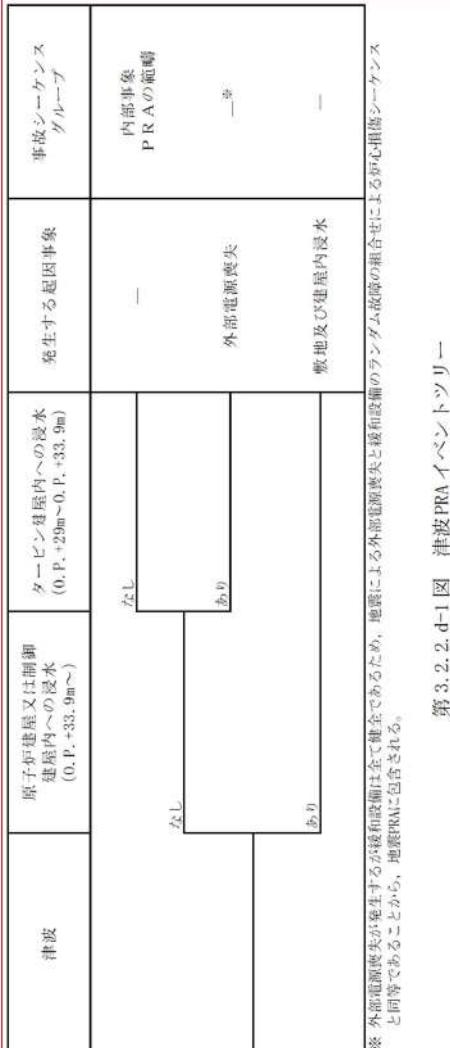
<p>第3.2.2-d-1図 津波PRAイベントツリー</p> <p>※ 外部電源喪失が発生するが緩和手段は全く健全であるため、地震による外部電源喪失と緩和手段のランダム故障の組合せによる炉心損傷シーケンスと同等であることから、地震PRAに包含される。</p>

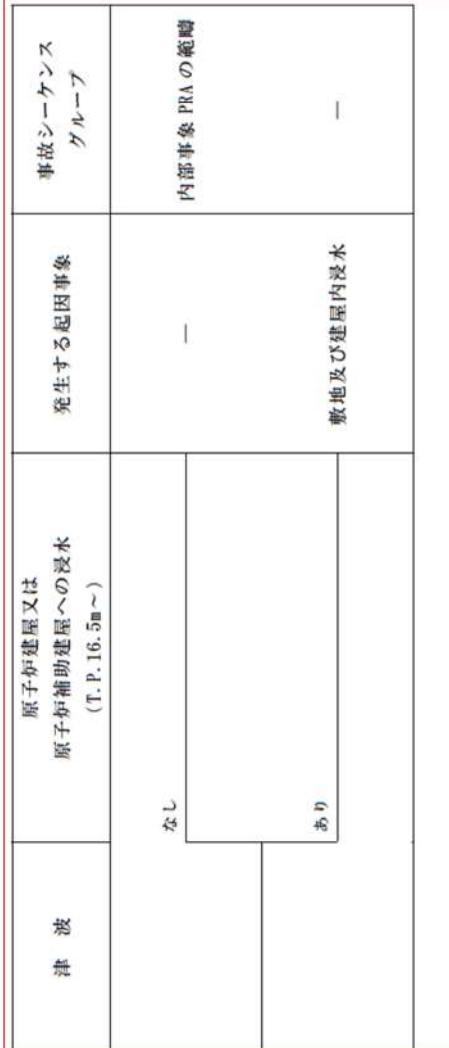
<p>第3.2.2-d-1図 津波PRAイベントツリー</p>	<p>【女川】</p> <p>■評価方針の相違</p> <ul style="list-style-type: none"> 泊は同一の敷地高さに設置する建屋は同時に浸水するものとして保守的に評価しているため、安全機能に対する影響が厳しくなる原子炉建屋及び原子炉補助建屋の浸水状態に着目してイベントツリーを作成している <p>【大飯】</p> <p>■評価方針の相違</p> <ul style="list-style-type: none"> 泊は津波PRAで想定する起因事象に対して有効な緩和手段がないため、内的事象と同様の緩和手段に着目したイベントツリーではなく、建屋の浸水状態に着目したイベントツリーを作成している（女川と同様）

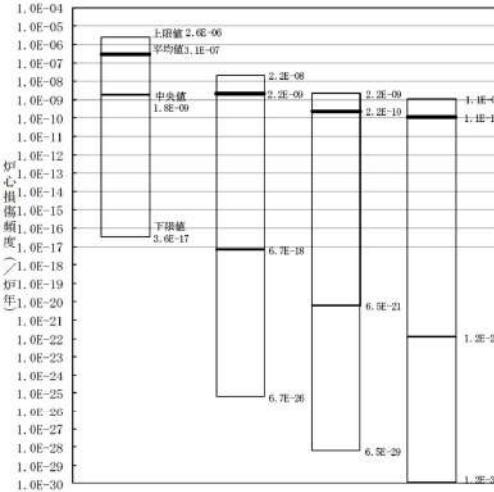
<p>津波シナリオ区分ごとの不確実さ解析結果</p> <p>※：津波シナリオ区分1の10%以下の信頼度のデータは、10%～20%信頼度から2桁小さくした値を入力 津波シナリオ区分2の40%以下の信頼度のデータは、40%～50%信頼度から2桁ずつ小さくした値を入力 津波シナリオ区分3の60%以下の信頼度のデータは、60%～70%信頼度から2桁ずつ小さくした値を入力 津波シナリオ区分4の70%以下の信頼度のデータは、70%～80%信頼度から2桁ずつ小さくした値を入力</p>

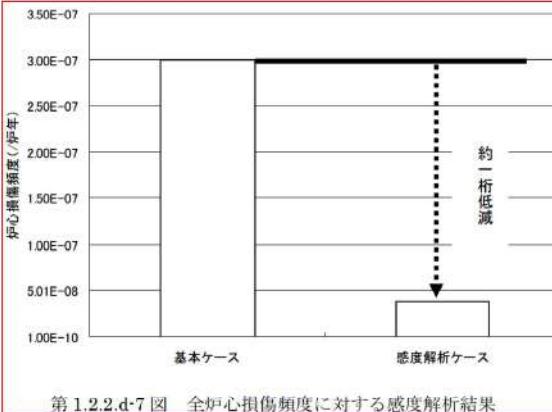
<p>第1.2.2.d-7図 全炉心損傷頻度に対する感度解析結果</p>			<p>【大飯】</p> <p>■評価方針の相違</p> <ul style="list-style-type: none"> 泊は津波PRAで想定する超因事象に対して有効な緩和手段がないため、重大事故等対策を考慮した場合の感度解析は実施していない（女川と同様） 感度解析については、女川と同様に引き波シナリオの評価を実施する予定

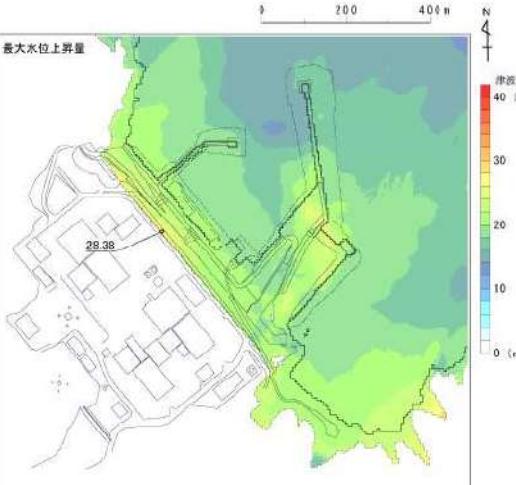
<p>最大水位上昇量</p> <p>津波水位 40 (m)</p> <p>30</p> <p>20</p> <p>10</p> <p>0 (m)</p> <p>200 400 m</p> <p>N</p> <p>28.38</p> <p>注) 図上の津波水位は、T.P.表示。 T.P.+28.38m=O.P.+29.12m (O.P.±0.0m=T.P.-0.74m) なお、同地震に伴い発電所敷地は7cm隆起している。</p> <p>補図1-1 敷地前面（防潮堤前面）最高水位地点（最大水位上昇量分布）</p>

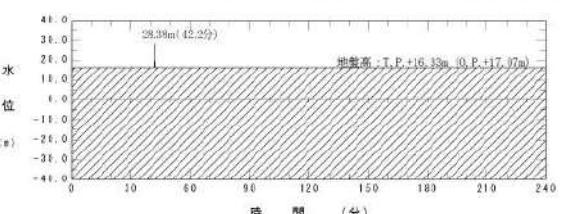
<p>水位 (m)</p> <p>28.39m (42.29分)</p> <p>地盤高：T.P.+16.13m (O.P.+17.07m)</p> <p>時間 (分)</p> <p>注) 図上の津波水位は、T.P.表示。 T.P.+28.38m=O.P.+29.12m (O.P.±0.0m=T.P.-0.74m) なお、同地震に伴い発電所敷地は7cm隆起している。</p> <p>補図1-2 敷地前面（防潮堤前面）最高水位地点（水位時刻歴波形）</p>	<p>追而 【T.P.16.5m津波による敷地浸水解析結果を反映】</p> <p>第1図 敷地前面（防潮堤前面）最高水位地点（最大水位上昇量分布）</p> <p>追而 【T.P.16.5m津波による敷地浸水解析結果を反映】</p> <p>第2図 敷地前面（防潮堤前面）最高水位地点（水位時刻歴波形）</p>

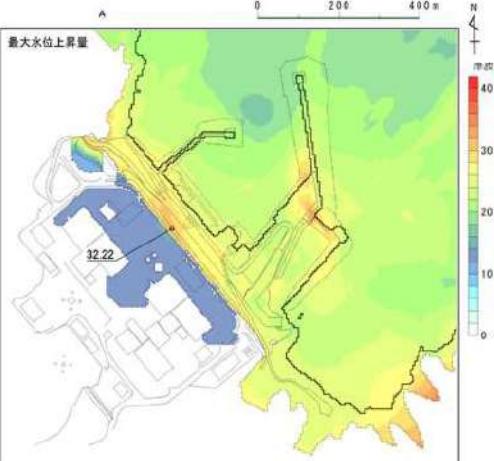
<p>図上上の津波水位は、T.P.表示。 T.P.+32.22m=O.P.+32.96m (O.P.±0.0m=T.P.-0.74m) なお、同地盤に伴い発電所敷地は10cm隆起している。</p> <p>補図2-2 敷地前面(防潮堤前面)最高水位地点(最大水位上昇量分布)</p>

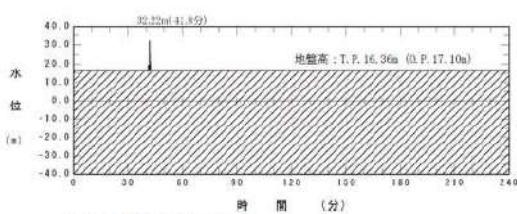
<p>図上上の津波水位は、T.P.表示。 T.P.+32.22m=O.P.+32.96m (O.P.±0.0m=T.P.-0.74m) なお、同地盤に伴い発電所敷地は10cm隆起している。</p> <p>補図2-3 敷地前面(防潮堤前面)最高水位地点(水位時刻波形)</p>	<p>追而 【津波ハザード評価結果及び敷地浸水解析結果を踏まえて記載する】</p>

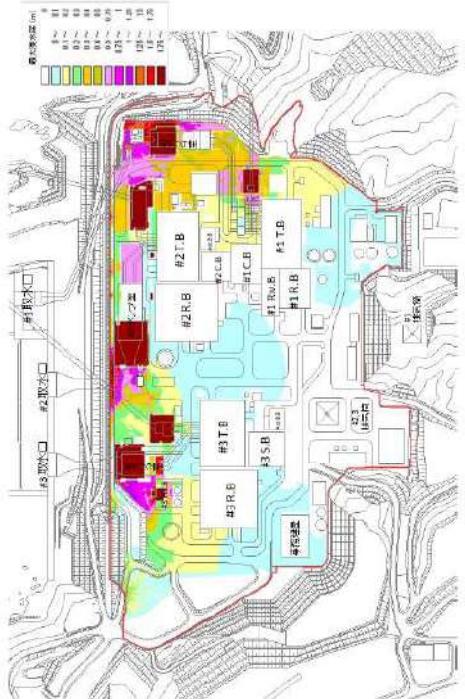
<p>補図2-4 O.E.+33.3m津波による敷地内最大浸水深分布</p>	<p>追而 【津波ハザード評価結果及び敷地浸水解析結果を踏まえて記載する】</p>

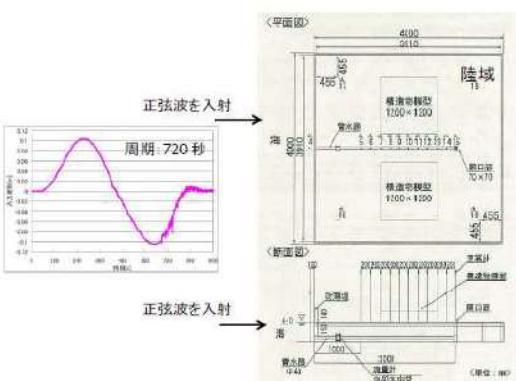
<p>補図3-1 水理模型実験概要 (高橋ほか (2013) に一部加筆)</p>

大飯発電所3／4号炉	女川原子力発電所2号炉	泊発電所3号炉	相違理由
	<p>5. 解析コードの妥当性について</p> <p>解析コードには、鹿島建設（株）・中部大学が開発した「都市型水害予測解析システム（Ver1.2）」を使用している。本システムは、治水対策等への適用実績^{*1}がある都市部における内水氾濫解析コードに、取放水路等を介して海水が構内開口部から溢水する機構を組み込んだものである。</p> <p>発電所構内を想定した模型に正弦波を入射させた（補図3-1）水理模型実験による検証^{*2}がなされている。</p> <p>補図3-1に示す陸域部を完全にドライとした実験の場合では、氾濫水の先端が底面の不陸及び表面張力の影響を強く受け、再現計算の精度を検証する上でその取り扱いが困難になる。不陸、表面張力の影響を最小限とするよう陸域部の初期状態をウェットとした場合の実験では、実験値と解析値の水位ピーク時の相対誤差は4%であり、非常に精度よく再現されている。</p> <p>また、発電所構内の通常の状態である陸上部の初期状態をドライとした場合においては、底面の不陸等の影響が大きく計算精度はウェットの場合より多少落ちるが、時系列の全般的な傾向は良く再現されていることが確認された（補図3-2）。</p> <p>※1：武田 誠、森田 豊、松尾 直規：下水道システムを考慮した氾濫解析の治水対策への適用、水工学論文集、第51巻、pp. 529-534、2007</p> <p>※2：高橋俊彦、福山貴子、新保裕美、秋山義信、田中昌宏、池谷毅：津波氾濫シミュレーションの水理模型実験による検証、土木学会論文集B3（海洋開発）、69巻、1号、pp. 22-32、2013</p>	<p>追而 【津波ハザード評価結果及び敷地浸水解析結果を踏まえて記載する】</p>

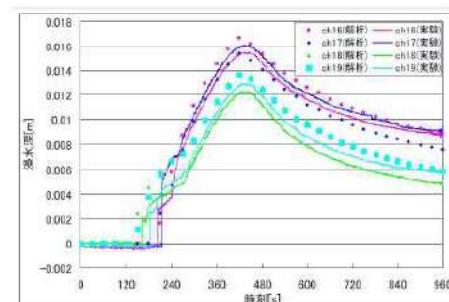
<p>補図3-2 陸域部における水位時刻歴波形 (高橋ほか (2013))</p>	<p>追而 【津波ハザード評価結果及び敷地浸水解析結果を踏まえて記載する】</p>	<p>以上</p>
