伊方発電所 3 号炉

高経年化技術評価書

令和 5 年 1 1 月

四国電力株式会社

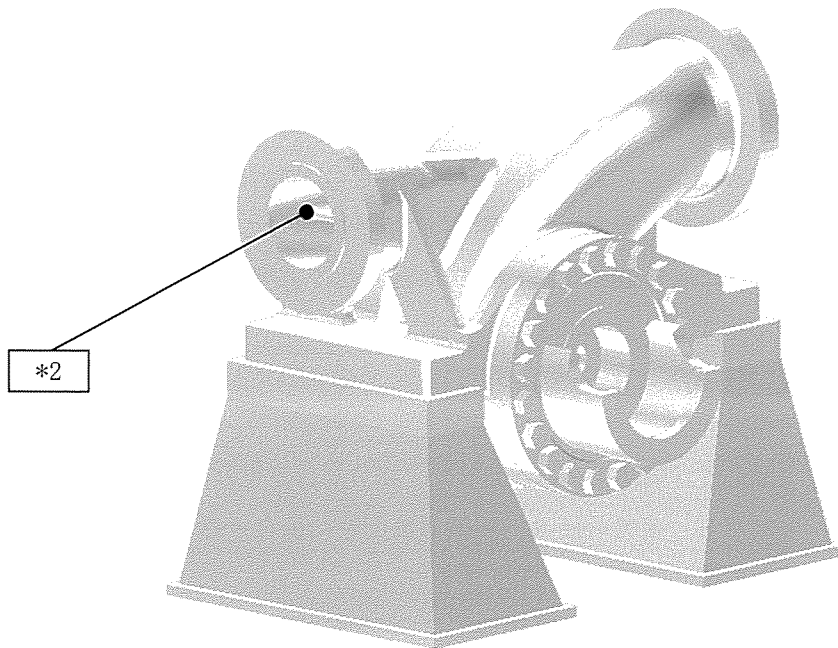
*1 : 「設計・建設規格」に基づく疲労評価対象部位（最大）

*2 : 「環境疲労評価手法」に基づく疲労評価対象部位（最大）（接液部が対象）

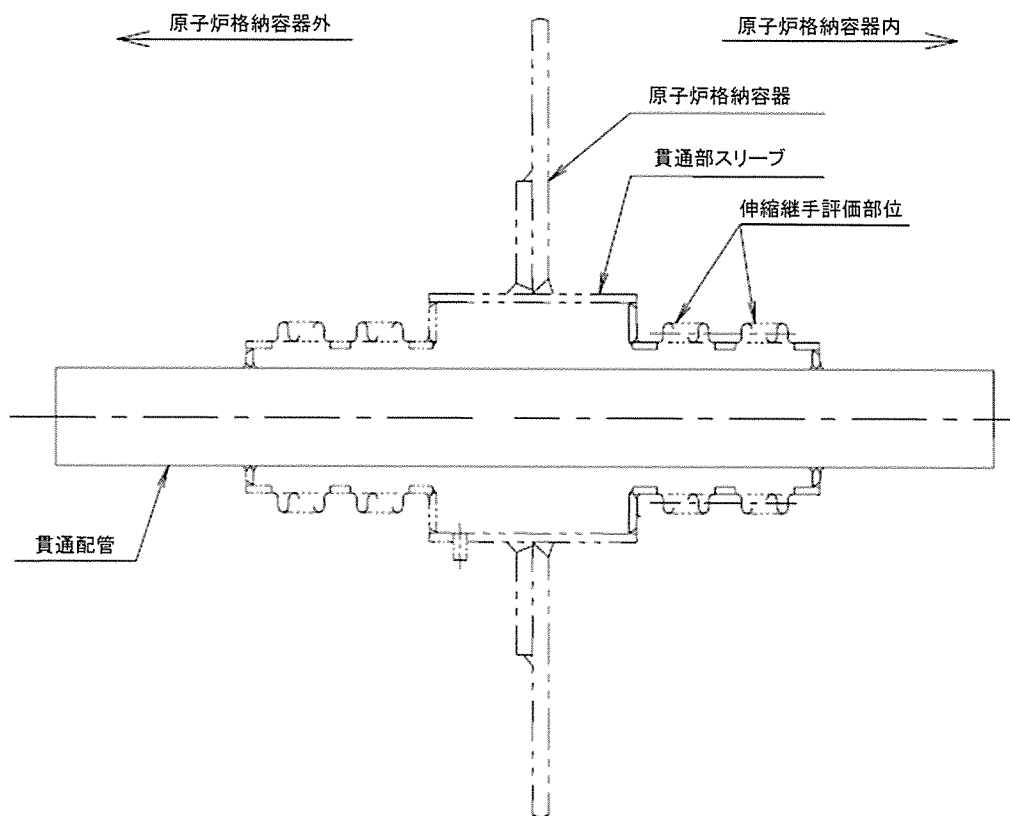
図2.3-2 伊方3号炉 主蒸気・主給水管貫通部の疲労評価対象部位

評価点を図2.3-2に、疲労評価に用いた過渡回数を表2.3-3に示す。なお、2019年度末までの運転実績に基づき推定した2020年度以降の評価対象期間での推定過渡回数を包含し、より保守的に設定した過渡回数とした。

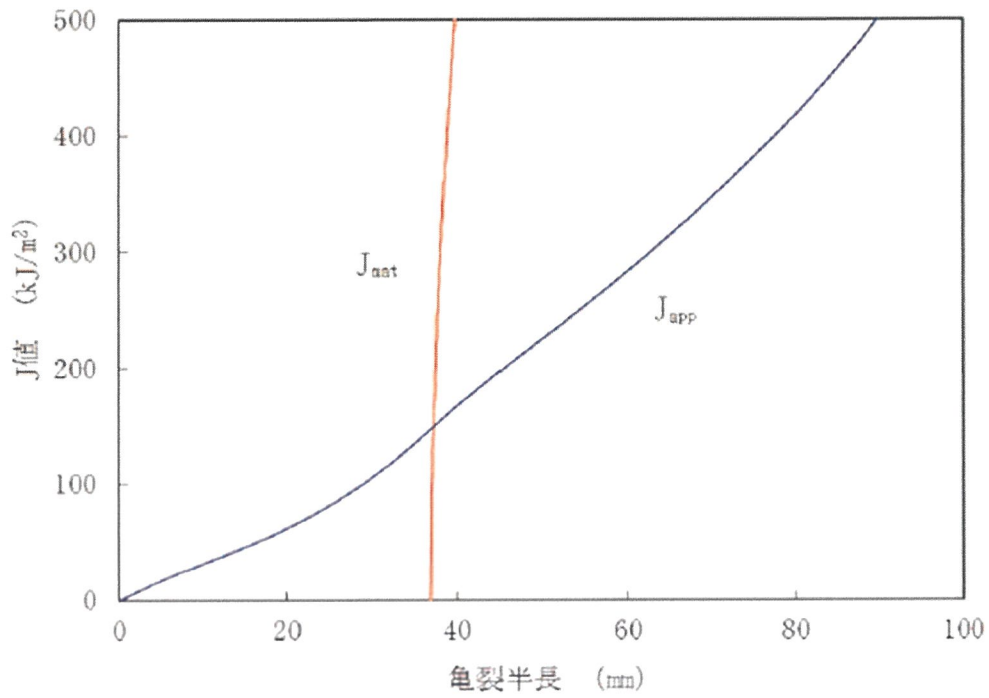
ホットレグ直管

図2.3-2(1/3) 伊方3号炉 熱時効に対する破壊力学評価結果 (重大事故等時*1)
