高浜発電所 1 号炉 審査資料	
資料番号	KTN1-PLM50-共通
提出年月日	令和5年11月2日

高浜発電所 1 号炉 高経年化技術評価
(共通事項)

補足説明資料

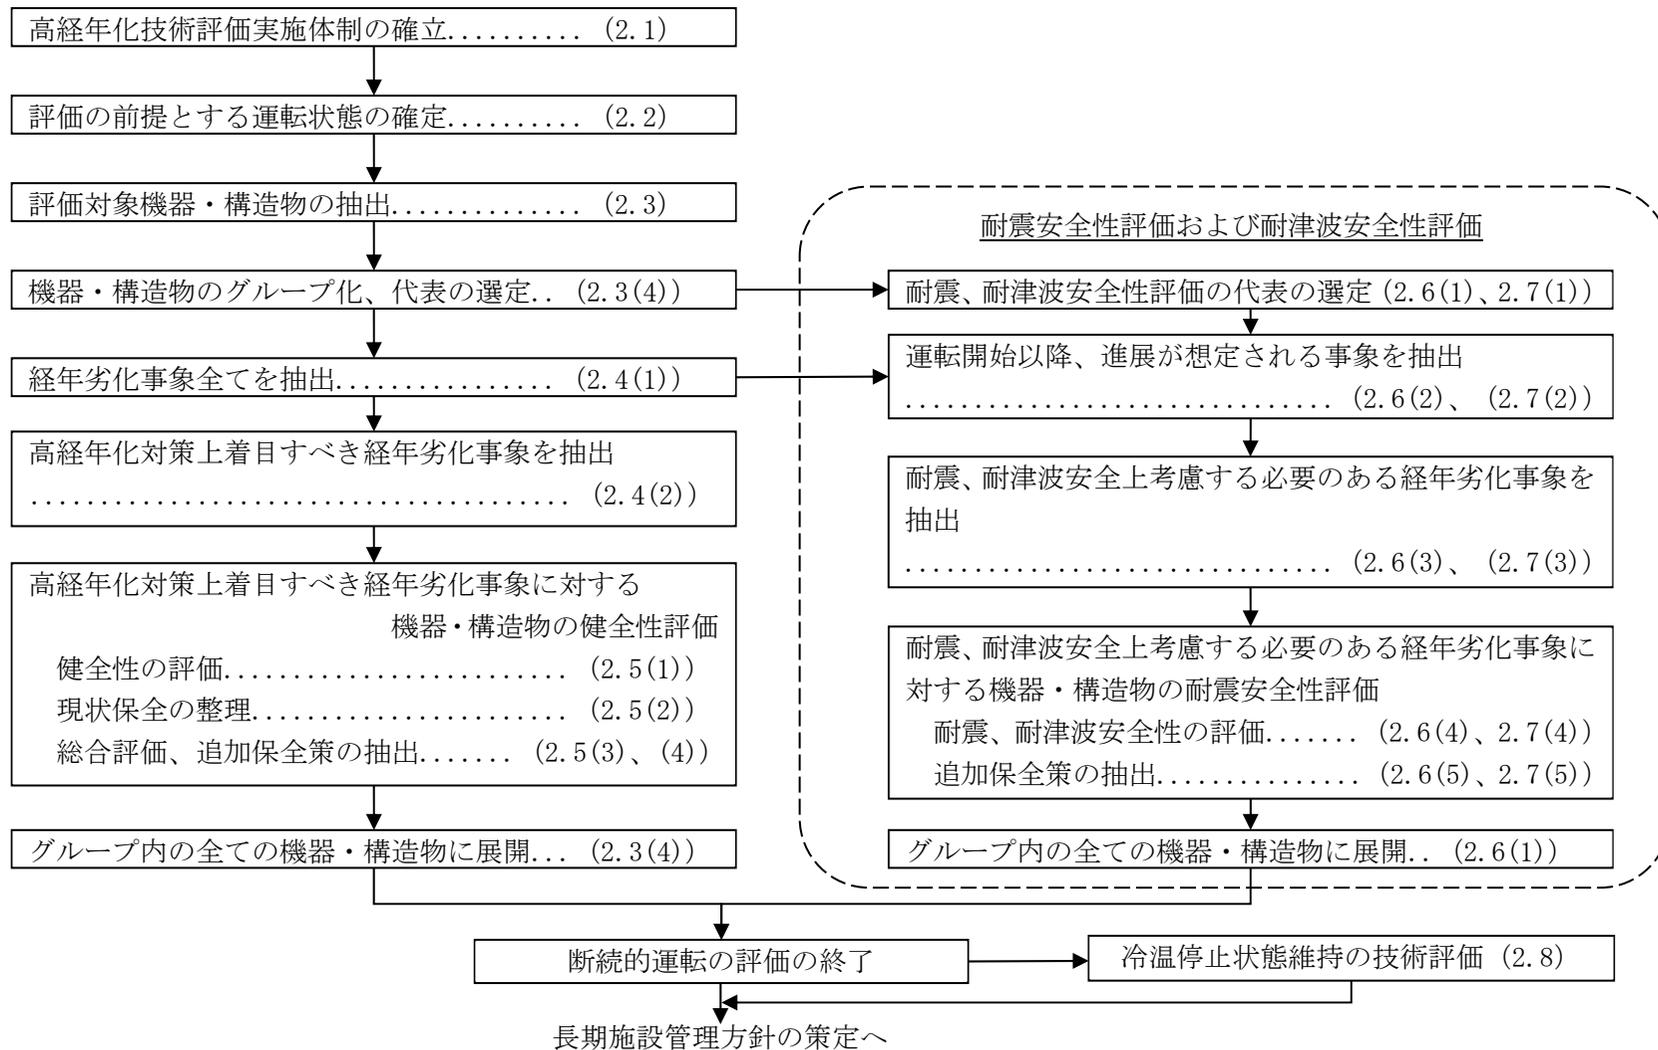
図-2 高経年化技術評価の流れ

高経年化技術評価の流れを図－2に示す。具体的な実施手順は2.2～2.8に示す。また、評価書等の内容のレビュー、実施手順の確認および評価書等の承認プロセスについて2.9に示す。

注 フロー中括弧内の番号は、本資料での記述箇所を示す。

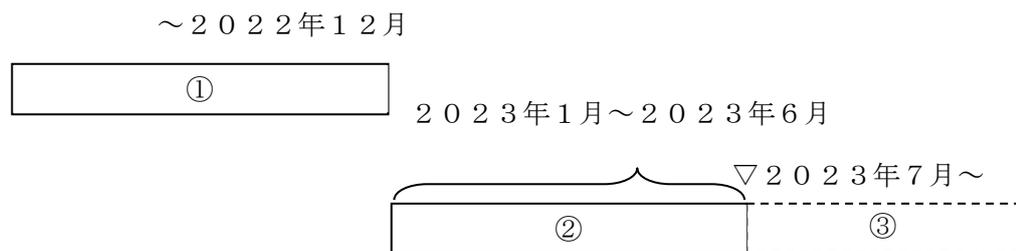
図－4 高経年化技術評価に反映した運転経験の範囲

調査対象期間における運転経験の高経年化技術評価への反映の考え方を図－4に示す。

- ① 高浜3, 4号炉40年目劣化状況評価において、2022年12月までの運転経験を取りまとめており、これを活用した。
- ② 2023年1月から2023年6月までの運転経験について新たにスクリーニングを実施。
- ③ 2023年7月以降の運転経験については、適宜反映する。

調査対象期間（②）中の国内の運転経験は48件あり、経年劣化に起因するものは6件抽出されたが、高経年化技術評価に新たに反映が必要なものとして抽出されたものは無かった。また、海外の運転経験⁵として抽出されたものは無かった。

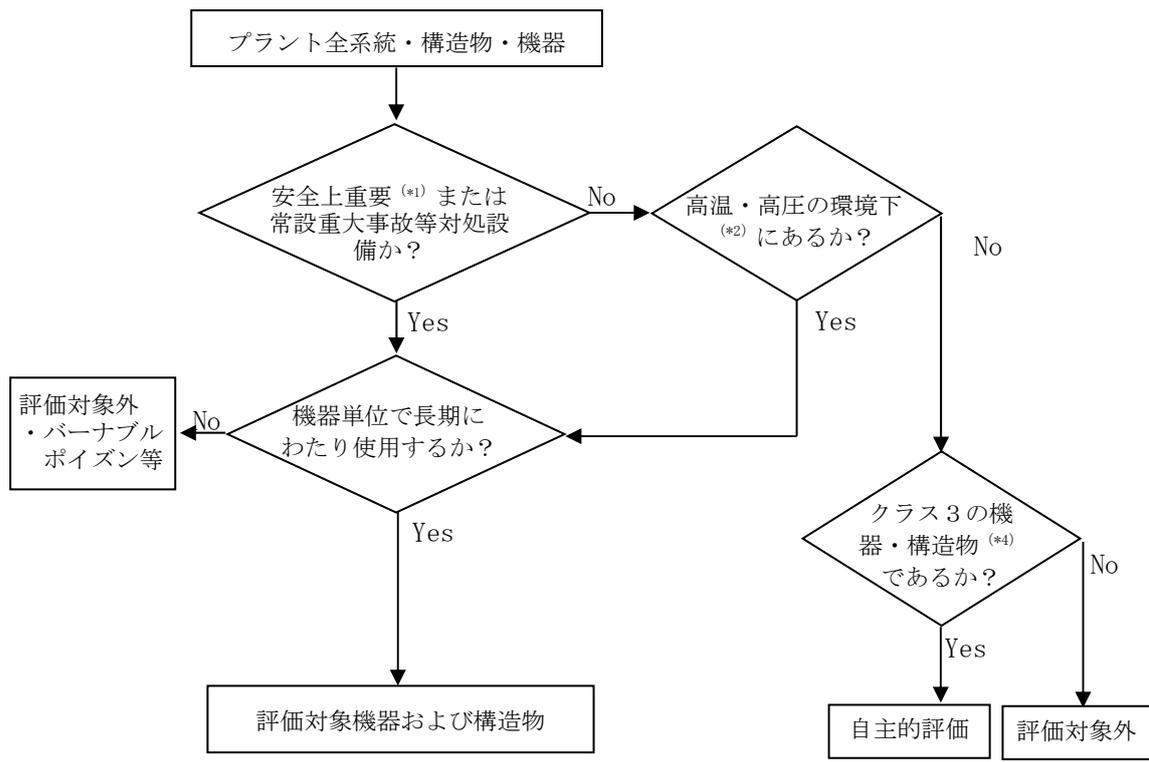
図ー5 評価対象となる機器および構造物の抽出フロー

評価対象となる機器および構造物の抽出フローを図-5に示す。

- *1 重要度分類クラス1および2^(*)（耐津波安全性評価が必要な浸水防護施設に属する機器および構造物を含む。）
- *2 重要度分類クラス3のうち、最高使用温度が95℃を超え、または最高使用圧力が1900kPaを超える環境下にある機器（原子炉格納容器外にあるものに限る）
- *3 「発電用軽水型原子炉施設の安全機能の重要度分類に関する審査指針」（平成2年8月30日原子力安全委員会決定の重要度分類）
- *4 浸水防護施設に属する機器および構造物を含む。

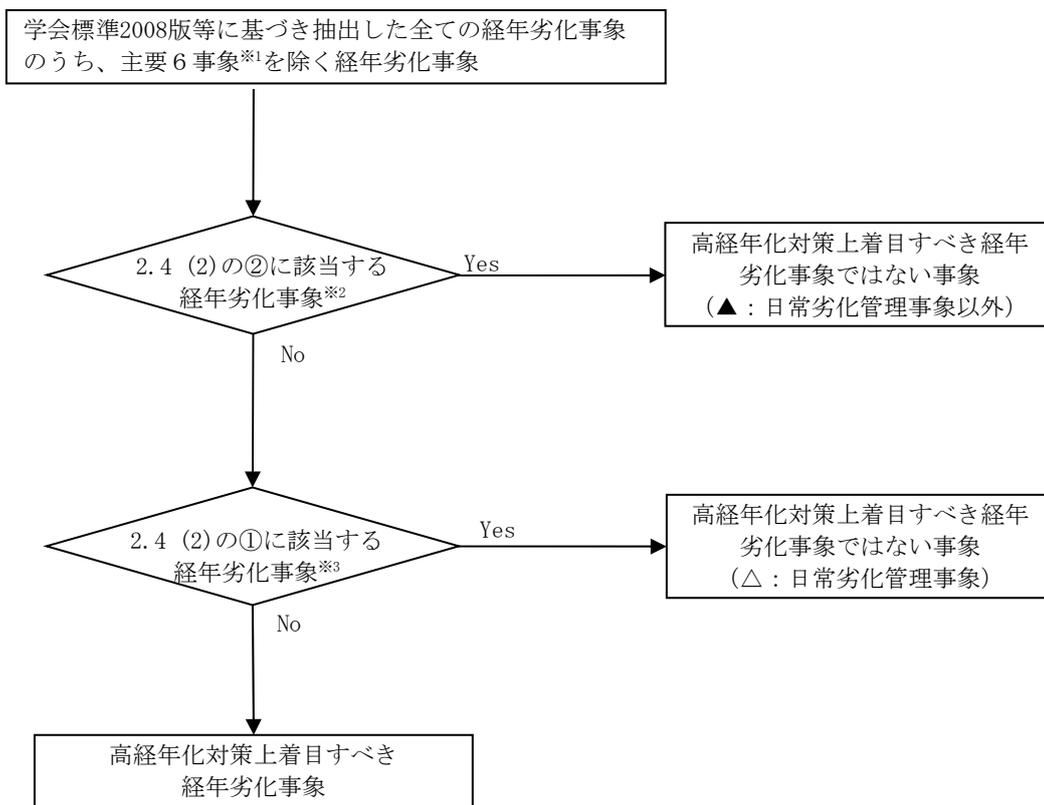
図－6 高経年化対策上着目すべき経年劣化事象の抽出フロー

- (1) 選定された評価対象機器の使用条件（型式、材料、環境条件等）を考慮し、学会標準2008版附属書A（規定）の「経年劣化メカニズムまとめ表」に基づき、経年劣化事象と部位の組み合わせを抽出した。なお、最新知見として学会標準2022追補版附属書C（規定）の「経年劣化メカニズムまとめ表」も反映している。
- (2) 主要6事象^{※1}については、原則、高経年化対策上着目すべき経年劣化事象（○事象）とし、それ以外の経年劣化事象のうち、下記①、②のいずれかに該当する場合は、高経年化対策上着目すべき経年劣化事象ではない事象として整理した。具体的な整理のフローは図-6のとおり。

※1：高経年化対策上着目すべき経年劣化事象に限る。

※2：保全活動によりその傾向が維持できていることを確認している経年劣化事象は「No」に進む。

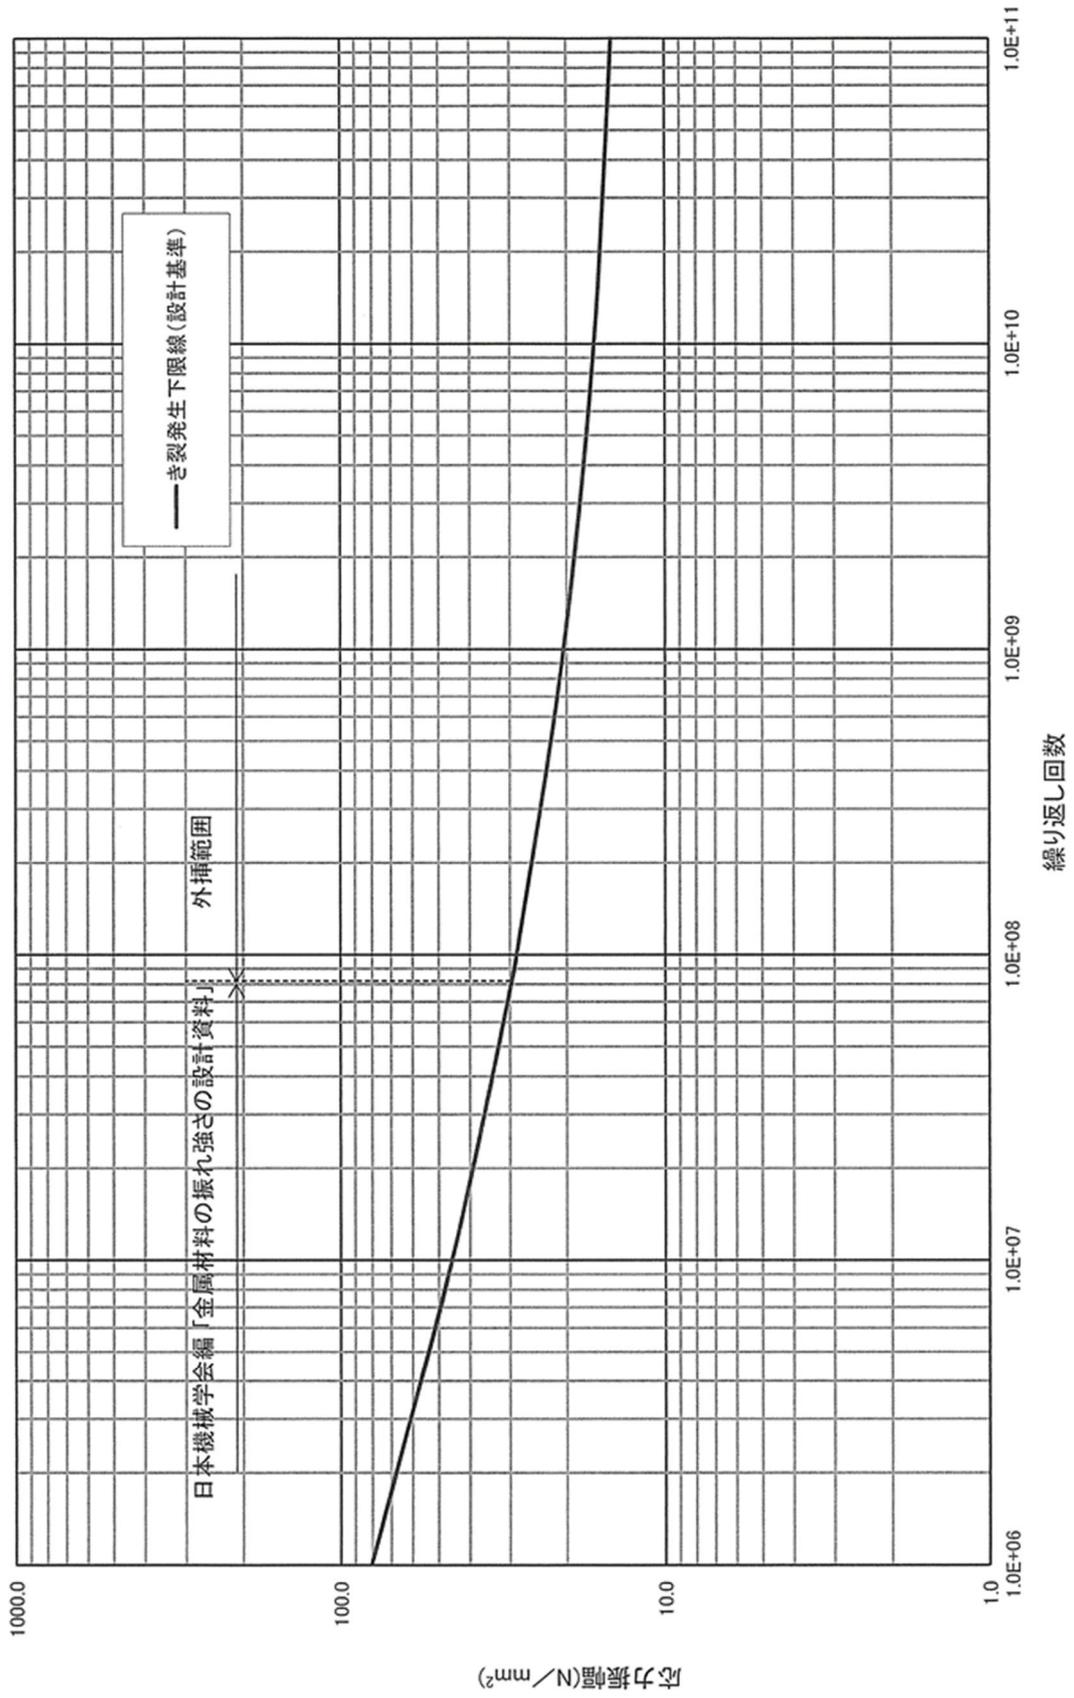
焼入れ軸のフレッティング疲労曲線

タイトル	ターボポンプ 主軸のフレット疲労割れに対する評価内容							
概要	充てん／高圧注入ポンプの主軸のフレット疲労割れについて、曲げ応力振幅と疲労限の比較評価の内容を示す。							
説明	<p>充てん／高圧注入ポンプの運転中に主軸に生じる曲げ応力振幅と、疲労限との比較を以下に示す。</p> <table border="1" data-bbox="419 651 1295 898"> <thead> <tr> <th data-bbox="419 651 869 792">ポンプ</th> <th data-bbox="869 651 1034 792">疲労限 [N/mm²]</th> <th data-bbox="1034 651 1295 792">発生する 曲げ応力振幅 [N/mm²]</th> </tr> </thead> <tbody> <tr> <td data-bbox="419 792 869 898">充てん／高圧注入ポンプ</td> <td data-bbox="869 792 1034 898">14.7</td> <td data-bbox="1034 792 1295 898">7.6</td> </tr> </tbody> </table> <p>曲げ応力振幅は、主軸や羽根車などの自重およびラジアル荷重に保守性を考慮した設計値を用いて、一般的な梁の式から算出している。</p> <p>焼嵌め軸のフレット疲労曲線を添付1に示す。本疲労曲線は、炭素鋼データの「金属材料疲労強度の設計資料（日本機械学会）」より定めた評価曲線を用いている。本文献データは炭素鋼によるものであるが、当該文献に疲労強度は引張強さや材質に依存しないとされていることから、文献データの内、最も厳しい下限線を10¹¹回まで外挿し設定したものをを用いてステンレス鋼製ポンプ主軸の評価に適用しているものである。</p> <p>また、ステンレス鋼データ「ポンプ主軸のフレット疲労データ（ステンレス鋼）（三菱重工業株式会社）」（以下、ステンレス鋼データ）において、ステンレス鋼製の供試体を用いてフレット疲労試験を行った結果、炭素鋼データより定めた評価曲線と比較して下回るデータは得られていない（添付2）。</p> <p>原子力学会標準 原子力発電所の高経年化対策実施基準[2021年版；解説F]において、プラント運転中に常時起動していることで、繰返し数が1×10⁸を超え、曲げ応力が10N/mm²付近にあるポンプについて点検結果と本評価曲線と比較した結果、亀裂未発生 of 運転実績データは外挿線付近（外挿線より下）にあることから、外挿した総繰返し回数における範囲においても評価に用いることが可能と説明している。</p> <p>なお、充てん／高圧注入ポンプのポンプ回転数は2000rpm以下であり60年の運転期間を想定しても繰返し数が10¹¹回に到達することはない。</p> <p>当該のポンプに発生する曲げ応力は疲労限（14.7 N/mm²）以下であることから、主軸のフレット疲労割れが問題となる可能性は小さいと考える。</p> <p style="text-align: right;">以上</p>		ポンプ	疲労限 [N/mm ²]	発生する 曲げ応力振幅 [N/mm ²]	充てん／高圧注入ポンプ	14.7	7.6
ポンプ	疲労限 [N/mm ²]	発生する 曲げ応力振幅 [N/mm ²]						
充てん／高圧注入ポンプ	14.7	7.6

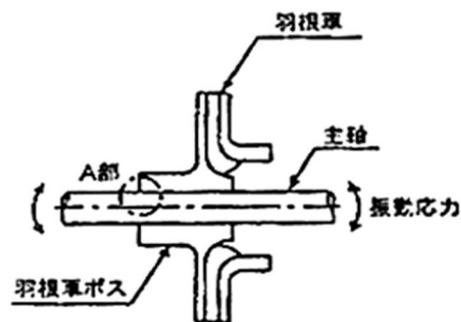
図 1

羽根車を有する主軸は図 1 のように、振動応力による曲げの繰返し応力を受ける。

焼きばめた羽根車を有する主軸は、図 1 の A 部において、図 3 に示すように面圧が加わった状態で、軸表面の伸び縮みによる相対すべりが生じる。

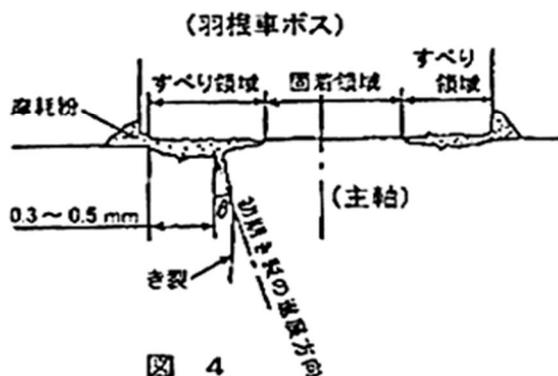
図 4

1 回転毎に羽根車 (羽根車ボス) と主軸間に相対すべりが生じ、繰返し回数が多く、かつ曲げ応力が大きい (すべり量が多い) 場合は、図 4 のように羽根車 (羽根車ボス) 端面近傍の主軸側にフレットング疲労割れが発生する。

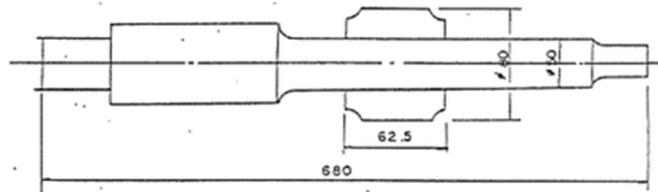
図 5 供試体の外形例

形 状： ポンプ主軸模擬品 (図 5)

焼ばめ面圧：21.5N/mm²(2.2kgf/mm²), 49N/mm²(5kgf/mm²)

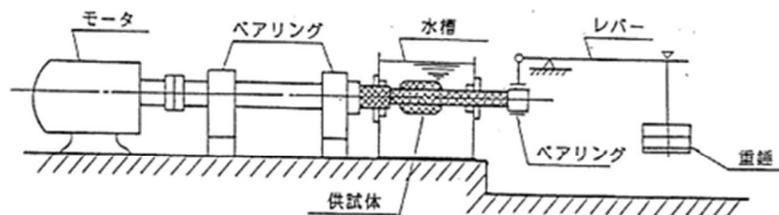
図 6 試験装置(概念図)

最大曲げモーメント 2940N·m(300kgf·m)

(曲げ応力 215N/mm²(22kgf/mm²) 相当)

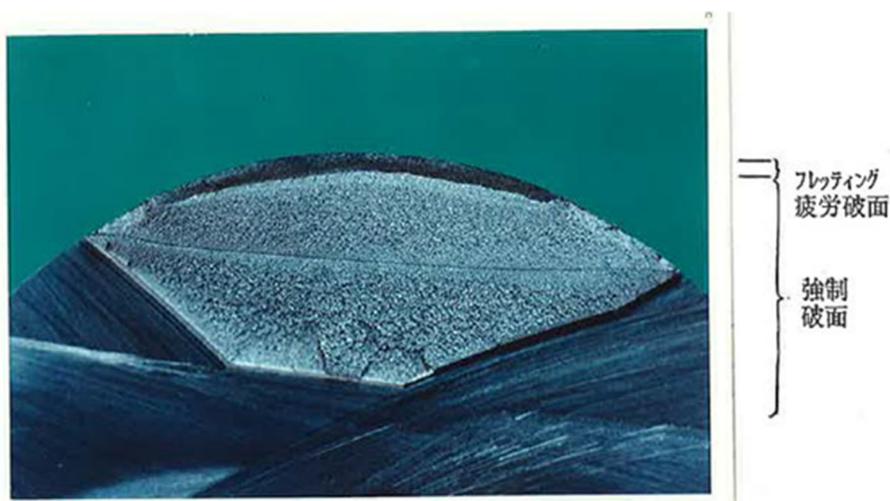
図7 フレット疲労破面例

軸に生じたき裂のうち、代表的な破面を図7に示す。図8にき裂の断面マイクロによる観察例を示す。き裂は粒界貫通型で軸表面に対して直角ではない角度をもって生じており、典型的なフレット疲労破面の様相を呈している。ただし、き裂が深く進展するに従って、軸表面に垂直な方向に進展していく傾向が見られる。これは、軸表面では曲げ応力よりもせん断応力が支配的であるため、斜めに進展し、き裂が深く進展するに従い、せん断力が小さくなり、反対に曲げ応力が支配的になって、き裂の進展方向が曲げ応力で進展する軸と直角な方向に遷移してくるためである。

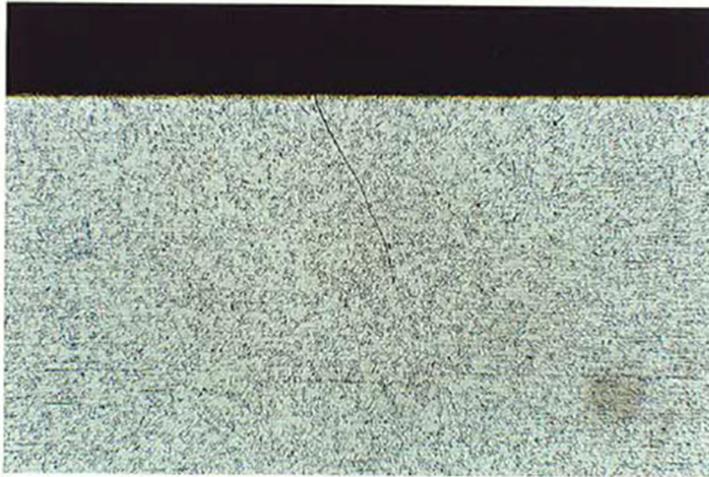
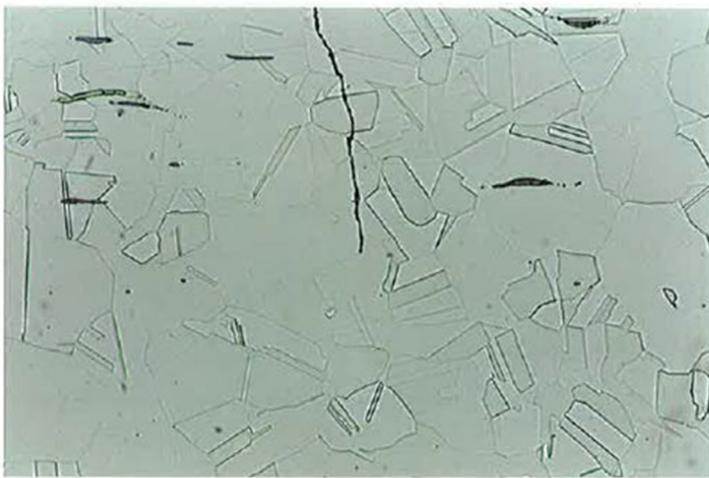
図8 フレッシング疲労き裂の断面マイクロ観察例

倍率 25倍

倍率 400倍

き裂先端部

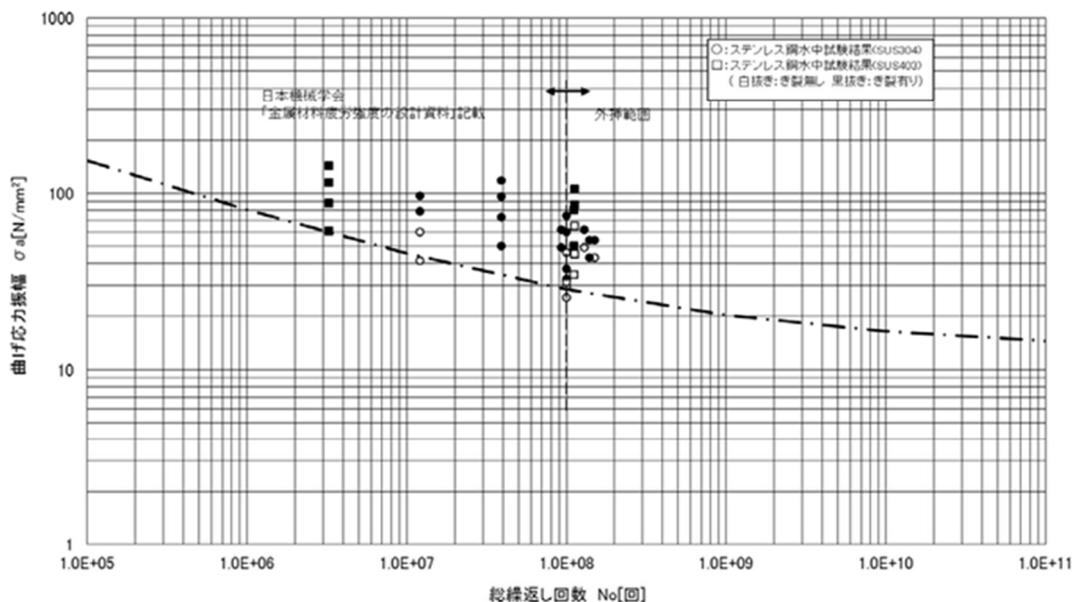
図9 繰返し回数と曲げ応力振幅の関係

ステンレス鋼によるフレットング水中試験の結果を繰返し回数 N_o と曲げ応力振幅 σ_a の関係を図9に示す。一点鎖線は文献データ⁽¹⁾より定めた評価曲線を示す。試験結果からこの評価曲線を下回るデータは得られず、評価曲線が妥当であることが確認できた。

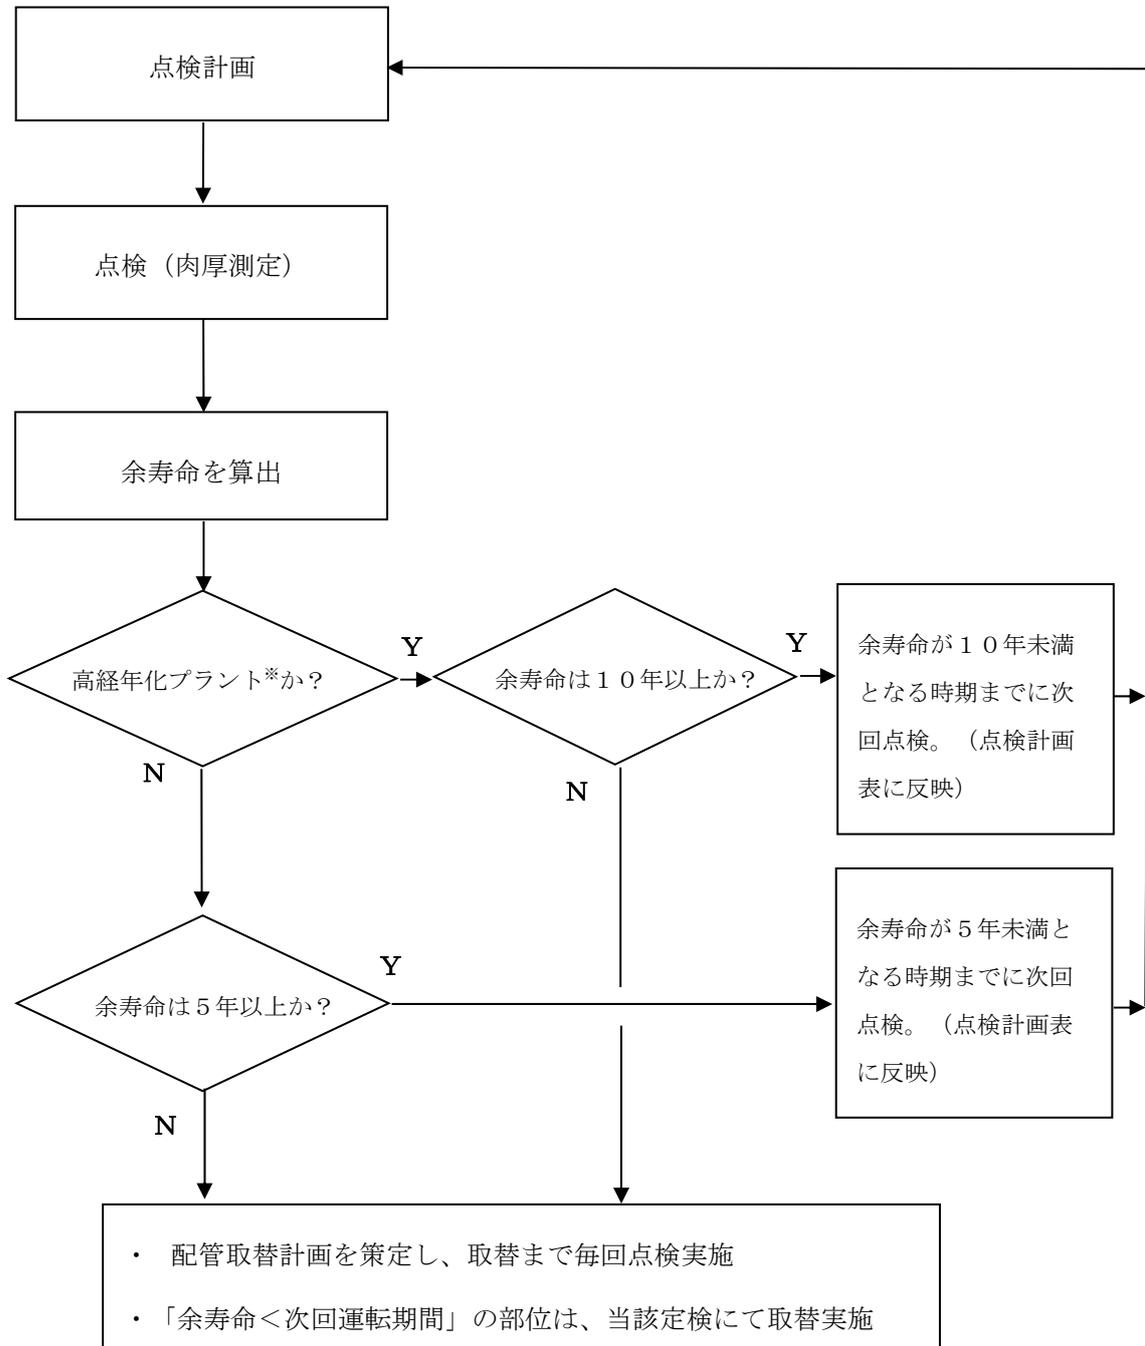
「2次系配管肉厚の管理指針」における肉厚管理方法の概要

タイトル	2次系配管の流れ加速型腐食に対する肉厚管理について
概要	当社の2次系配管肉厚管理の内容を示す。
説明	<p>社内標準「2次系配管肉厚の管理指針」を定め、本標準に従い2次系配管の肉厚管理を行っている。具体的には、超音波厚さ測定による配管の肉厚測定を実施し、測定結果に基づく余寿命評価から「次回測定時期」または「取替時期」を設定している。</p> <p>添付-1に肉厚管理方法の概要を示す。</p> <p style="text-align: right;">以 上</p>

※運転開始後30年を経過したプラント

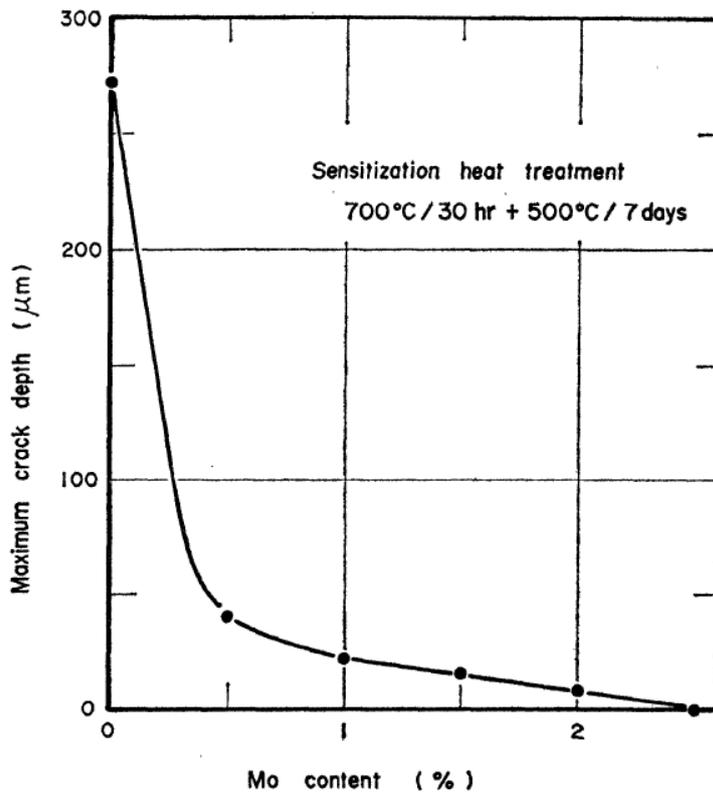
図2 強鋭敏化 18Cr-12Ni ステンレス鋼の SCC 感受性に及ぼすモリブデン添加の影響
(CBB 試験 : 250°C、20 ppm DO, 310 h)

(説明) SUS316は、SUS304相当のステンレス鋼にMoを添加することにより、耐食性を向上させた材料である。図は高温水中における応力腐食割れ特性に及ぼすMoの影響を評価したもので、CBB試験の結果では2.5%程度のMo添加により最大亀裂深さが大きく抑制されている。

タイトル	ステンレス鋼配管、計装配管の酸素型応力腐食割れ
概要	<p>高温かつ溶存酸素濃度が高くなる可能性のある範囲のステンレス鋼配管（計装用取出配管含む）において、耐応力腐食割れ性に優れたSUS316系材料を採用することにより、応力腐食割れが発生する可能性が小さくなる根拠を以下に示す。</p>
説明	<p>SUS304系材料(18Cr-8Ni)とSUS316系材料(18Cr-12Ni-2.5Mo)を比較した場合、図1に示すとおりSUS316系材料の方が耐応力腐食割れ性に優れていることが知られている。SUS316はMoを添加することにより耐食性を向上させた材料であり、図2のとおり強鋭敏化ステンレス鋼(18Cr-12Ni)でもMoを添加することで高温水中における耐SCC性が向上することが報告されている。そのため、応力腐食割れが発生する可能性は小さいと考えている。</p> <p>従って、高浜1号炉の高温かつ溶存酸素濃度が高くなる可能性のある範囲のSUS304系材料のステンレス鋼配管（計装用取出配管含む）については、炭素含有量を0.05%以下に制限したSUS316系材料に取替えが完了している。</p> <p>溶接熱影響部は入熱により鋭敏化する可能性があり、その鋭敏化は材料の炭素量が多いほど生じやすく、応力腐食割れ感受性を増加させることが知られている。しかし、図3のとおり、炭素含有量を0.05%以下に制限することで、鋭敏化度は$2C/cm^2 \cdot GBA$を下回ることが確認されており、図4に示すとおり、PWR水質の酸素飽和環境下において、$2C/cm^2 \cdot GBA$以下ではSUS316系材料の応力腐食割れ発生感受性は無いことが確認されている。</p>

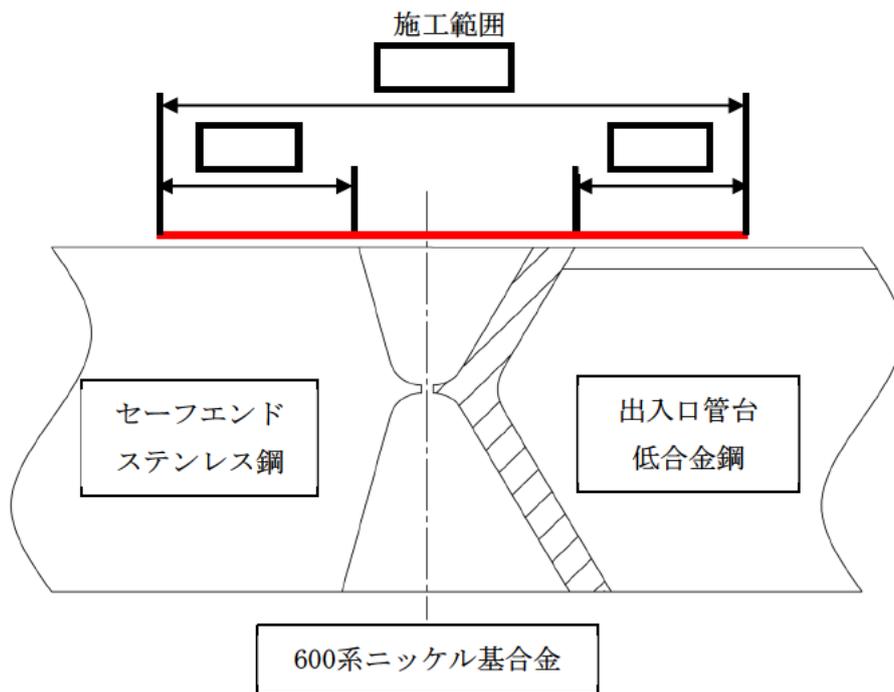
図1 原子炉容器冷却材出入口管台のウォータージェットピーニングの施工範囲

タイトル	原子炉容器の冷却材出入口管台の600系ニッケル基合金使用部位の応力腐食割れ対策について						
概要	原子炉容器の冷却材出入口管台の600系ニッケル基合金使用部位の応力腐食割れ対策を以下に示す。						
説明	<p>1. 600系ニッケル基合金使用部位の応力腐食割れ対策 原子炉容器の冷却材出入口管台については、第25回定期検査時（2007～2008年度）にウォータージェットピーニング（以下、W J Pという）を施工している。施工範囲を図1に示す。</p> <p>2. W J Pの効果 W J Pの効果について、公開されている資料を添付1に示す。W J P施工後は表面に圧縮応力が得られることが確認されている。 持続性については、三菱重工業株式会社「ピーニングによる応力腐食割れ防止効果に関する研究」（出典：日本保全学会 第7回学術講演会要旨集）において、下記の通り各種条件で圧縮残留応力が保持されていることを確認していることから、W J Pの持続性に問題はないと判断している。（添付2参照）</p> <p>3. 至近の検査実績 原子炉容器の冷却材出入口管台については、第27回定期検査時（2010～2023年度）に浸透探傷検査および超音波探傷検査を実施し、機器の健全性を確認している。 各検査の探傷面を以下表に示す。</p> <table border="1" data-bbox="539 1167 1246 1279"> <thead> <tr> <th></th> <th>浸透探傷検査</th> <th>超音波探傷検査</th> </tr> </thead> <tbody> <tr> <td>原子炉容器冷却材 出入口管台</td> <td>外面</td> <td>内面</td> </tr> </tbody> </table>		浸透探傷検査	超音波探傷検査	原子炉容器冷却材 出入口管台	外面	内面
	浸透探傷検査	超音波探傷検査					
原子炉容器冷却材 出入口管台	外面	内面

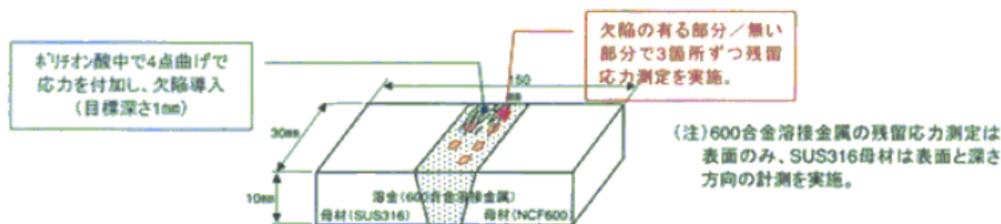
図1 試験片の形状(600合金溶接金属の試験片の例)

600合金溶接金属	ステンレス鋼母材
試験片形状	平板継手試験片 (長さ150mm×幅30mm×厚さ10mm)	平板試験片 (長さ150mm×幅30mm×厚さ10mm)
材質 (注)	母材：NCF600+SUS316 溶金：600系合金 潜在欠陥導入前に鋭敏化熱処理実施	母材：SUS316 潜在欠陥導入前に鋭敏化熱処理実施
潜在欠陥導入条件	4点曲げにより応力を負荷した状態で室温ポリチオン酸溶液に浸漬し、600合金溶接金属部に欠陥導入(目標深さ1mm)	4点曲げにより応力を負荷した状態で室温ポリチオン酸溶液に浸漬し、316母材部に欠陥導入(目標深さ1mm)
試験片数	ピーニング方法毎に1体	ピーニング工法毎に1体

図はSUS316/NCF600の平板継手試験片の600溶接金属部に潜在欠陥を導入した例を示す。
本確認では同寸のSUS316母材の平板試験片のSUS316母材部に潜在欠陥を導入した試験片も対象とした。

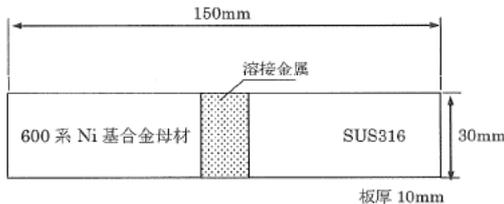
Fig.4 高温保持及び変動応力の影響調査に用いる試験片の形状

600 系 Ni 基合金母材と SUS316 を 600 系 Ni 基合金溶接金属(132 合金)で SMAW 溶接した継手板から Fig.4 に示す平板継手試験片を採取した。この試験片の Ni 基合金溶接金属部分に WJP または USP を施工した。施工条件は実機プラントにおいて実際に使用されている条件と同一とした。

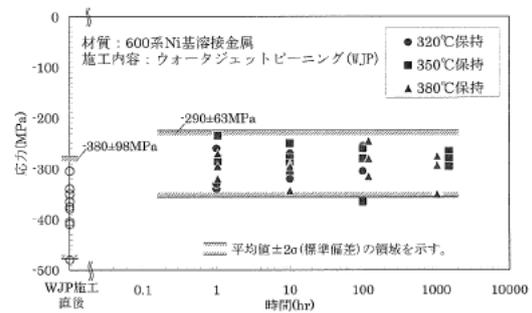
Fig.6 320,350及び380℃における600系Ni基合金溶接金属の残留応力測定結果(測定温度は室温)

Fig.6にWJP施工した600系Ni基合金溶接金属を320℃、350℃及び380℃で保持した後の残留応力測定結果を示す。いずれも熱処理初期に応力緩和が確認されたが、その後、残留応力に顕著な変化が

なく、ほぼ一定であることが分かった。初期の応力緩和は加熱による応力再配分や遷移クリープによる弾性歪の減少が原因と考えられる。

これら3水準の試験温度における残留応力の緩和挙動はいずれも類似しており、320~380℃の範囲では緩和量に有意な差がない。この温度範囲におけるクリープ速度が極めて小さく、X線残留応力で定量可能な残留応力緩和が生じないものと考えられる。

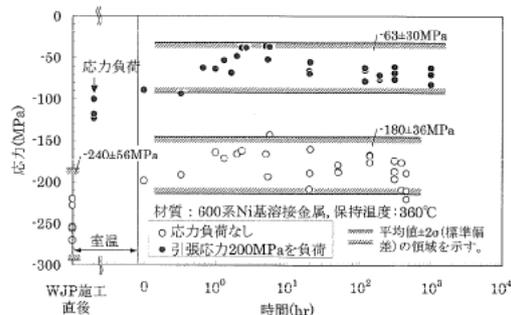
Fig.7 WJP施工した600系Ni基合金母材の残留応力測定結果(測定温度は360°C)

応力無負荷の場合と200MPaの引張応力を負荷し続けた場合の表面残留応力の緩和挙動をFig.7に示す。

応力無負荷の場合、温度を室温から360℃へ昇温した際に若干の応力緩和が認められた。これは3.1と同様に加熱による応力再配分、遷移クリープによる弾性歪の減少によって生じたと推定される。しかし、温度が360℃に到達した後は、時間の経過に対して圧縮残留応力の緩和はほぼ認められず一定の残留応力を保持していると考えられた。

引張応力を負荷し続けた場合では、負荷直後に圧縮残留応力は大きく減少した。この減少量は負荷応力200MPaとほぼ等しいと考えられる。その後、昇温や360℃での保持中の応力緩和挙動は応力無負荷場合とほぼ同様であり、明確な緩和がなくほぼ負荷応力分だけ圧縮応力が減少している結果であった。

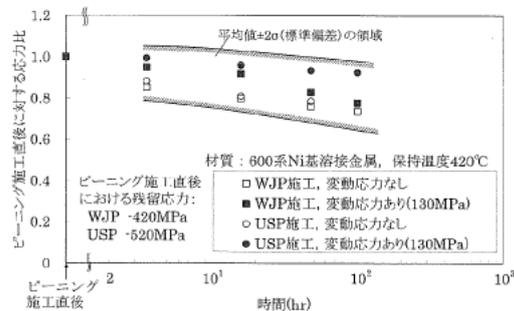
Fig.8 WJPまたはUSP施工後に420°Cで変動応力負荷した場合の残留応力測定結果(測定温度は室温)

Fig.8に残留応力測定結果を時間に対して示す。なお、WJP施工とUSP施工のケースでは初期の残留応力が異なっているため、同一グラフ上での比較のために初期値に対する比として示した。

420°Cにおいては、320~380°Cの場合とは異なり、時間に対して比較的明瞭に緩和が継続する傾向を示している。WJP施工したステンレス鋼でも同様に400°C以上ではそれ以下の温度と比べ残留応力速度が明瞭に増す傾向が報告されている[5]。別途実施した本材料のクリープ試験結果では、100°Cの温度加速によってクリープ歪速度は2桁程度増大する結果であり、これに対応した緩和速度の増大が生じたものと考えられる。一方、応力の影響については、本検討で繰り返し負荷した引張応力130MPaは材料の弾性範囲内であるため、残留応力緩和への影響は小さいと推定される。

このような温度加速条件下においても、実機の運転期間中に想定される最大300回の変動応力負荷による残留応力の緩和量は小さく、圧縮残留応力が保持されることが確認できた。
