高浜発電所3号炉審査資料	
資料番号	KTN3-PLM40-共通 <u>改4</u>
提出年月日	令和5年12月5日

高浜発電所 3号炉 運転期間延長認可申請 (共通事項)

補足説明資料

令和5年12月5日
関西電力株式会社

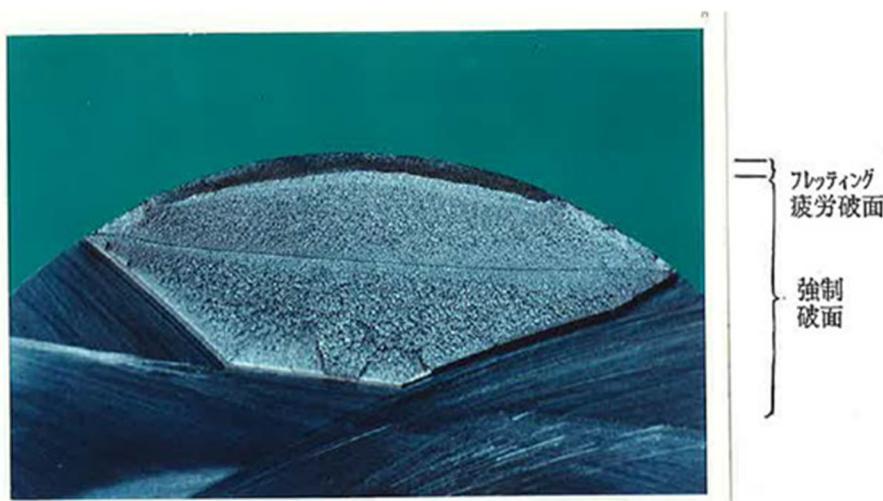
図 7 フレッティング破面例

軸に生じたき裂のうち、代表的な破面を図 7 に示す。図 8 にき裂の断面ミクロによる観察例を示す。き裂は粒界貫通型で軸表面に対して直角ではない角度をもって生じており、典型的なフレッティング疲労き裂の様相を呈している。ただし、き裂が深く進展するに従って、軸表面に垂直な方向に進展していく傾向が見られる。これは、軸表面では曲げ応力よりもせん断応力が支配的であるため、斜めに進展し、き裂が深く進展するに従い、せん断力が小さくなり、反対に曲げ応力が支配的になって、き裂の進展方向が曲げ応力で進展する軸と直角な方向に遷移してくるためである。
