# 泊発電所 3 号炉

## 耐津波設計方針に係る指摘事項回答 (漂流物の影響評価)

令和 5 年 1 2 月 1 4 日  
北海道電力株式会社

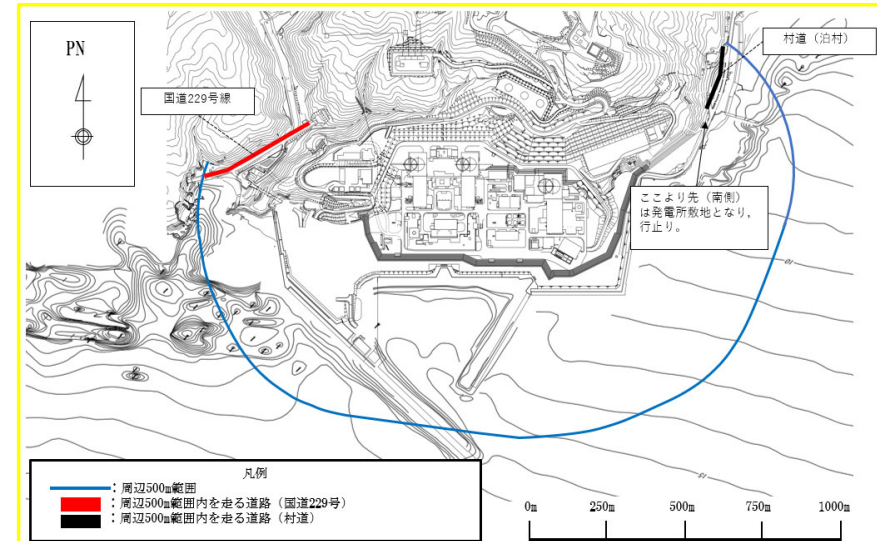
発電所周辺500m範囲と国道229号線の位置

- 敷地外の車両の抽出について、調査範囲、調査方法、調査結果、車両の分類・整理結果を示す。
- 調査範囲は、調査分類B（漁港・市街地における人工構造物）の調査範囲とし、目視による調査に加え、発電所周辺500m範囲内にある国道229号線を代表地点として定点撮影による調査を実施した。
- 泊発電所の地域特性として冬季期間における降雪・積雪がある。冬季期間においては、道路の除雪作業を実施する車両が走行する。
- 次項以降に示す現場調査の結果及び地域特性を踏まえ、網羅的に敷地外の車両抽出を行った。

- 泊発電所の特徴として、発電所の周辺500m範囲内に国道229号線が通っている。発電所周辺500m範囲内の国道229号線を走行する車両は、取水性の評価や津波防護施設の設計において考慮する衝突荷重の算出への影響が大きいことから、詳細な調査を実施した。
- 詳細な調査として、発電所周辺500m範囲内の国道229号線において、ビデオカメラによる定点撮影を行い、発電所周辺500m範囲内の国道229号線を走行する車両を記録した。
- 泊発電所の地域特性として、冬季期間における降雪・積雪があり、冬季期間のみ除雪作業を実施する車両が走行することから、冬季期間以外（3月下旬～12月上旬）と冬季期間（3月下旬～12月上旬）の両期間における調査を実施した。

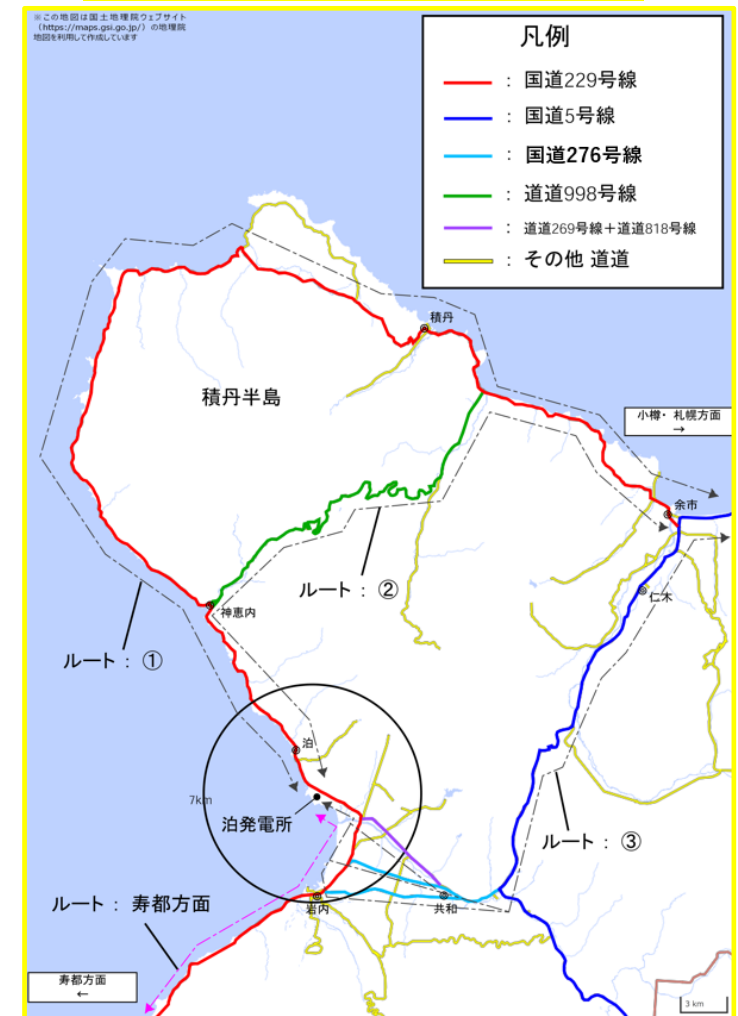
### 泊発電所へ通じる積丹半島周辺の道路図

- 泊発電所周辺500m範囲～小樽・札幌方面を結ぶルートは複数あるが、泊発電所周辺500m範囲内に到達するためには、国道229号線を走行する必要がある。

- ①：国道229号線を通り、積丹半島の海側を走行するルート
- ②：国道229号線から道道998号線へ入り、再度国道229号線に合流するルート
- ③：国道5号線から国道276号線または道道269号線＋道道818号線に入り、国道229号線を走行するルート

- 泊発電所周辺500m範囲～寿都方面を結ぶルートは、国道229号線を走行するルートのみであるため、泊発電所周辺500m範囲内に到達するためには、国道229号線を走行する必要がある。

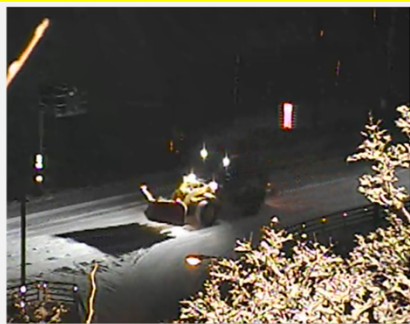
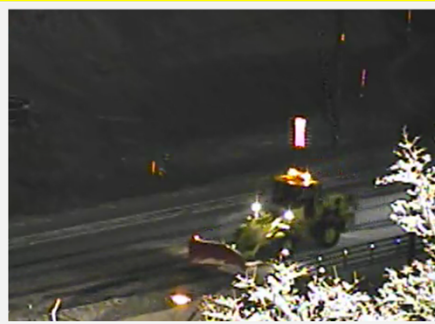
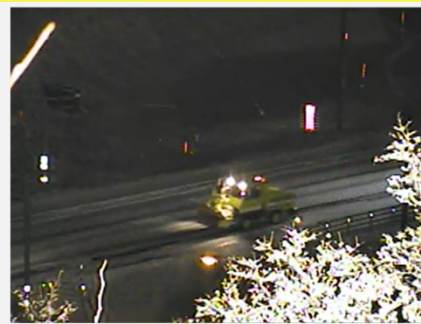
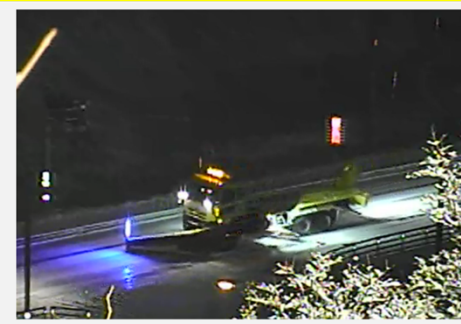
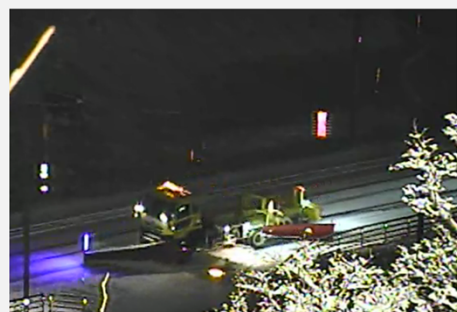
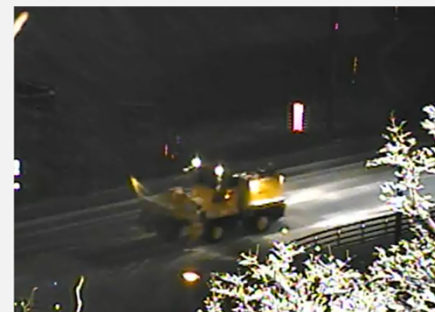
### 国道229号線の定点撮影による調査結果（冬季期間のみで確認された車両）

- 冬季期間における調査で確認した車両は、冬季期間以外で確認された車両に大部分が包絡されるが、道路への降雪・積雪があることから、冬季期間以外の期間では確認されなかった複数種の除雪車を確認した。冬季期間のみで確認された車両を示す。

除雪車

- 国道229号線の定点撮影による冬季期間以外（道路に降雪・積雪なし）の調査結果をP.8～10に示す。
- 冬季期間（道路に降雪・積雪あり）における調査で確認した車両は、冬季期間以外で確認された車両に大部分が包絡されるが、冬季期間以外の期間では確認されなかった複数種の除雪車を確認した。冬季期間のみで確認された車両をP.11に示す。
- 漁港・市街地における調査で確認した車両は、大部分が国道229号線を走行する車両に包絡されるが、一部、国道229号線での走行は確認されなかったものの、漁港・市街地における調査では確認された車両があることから、対象の車両をP.12に示す。
- 国道229号線の定点撮影（冬季期間以外、冬季期間）により、漂流物の調査範囲内・外の市街地や市街地にある施設（民家・漁港・公共施設・商業施設等）を往来する普通自動車、タンクローリー、荷物運搬用のウイング車やトラック、工事用の重機車両を確認した。国道229号線が通っている積丹半島周辺には、大型施設（大規模な港（国際拠点港湾・重要港湾）、コンビニート、火力発電所、製鉄所等の工場、大型ショッピングモール等）がないことから、定点撮影の調査結果で泊発電所周辺500m範囲を走行する車両を網羅的に確認することが出来たと考えている。

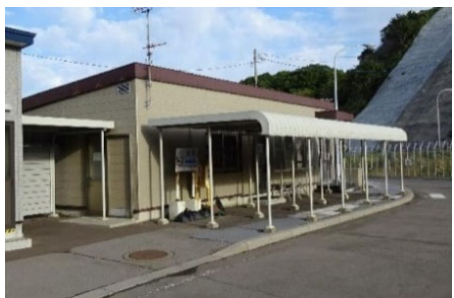
No.15：茶津守衛所本館

基礎構造：直接基礎（布基礎）

○ 発電所敷地内に設置されている木造建物（3 建屋）の設置位置及び基礎構造を以下に示す。

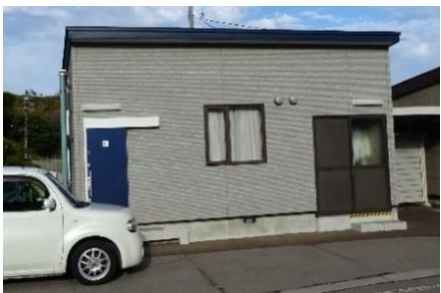
No.16：守衛所待機所

基礎構造：直接基礎（布基礎）

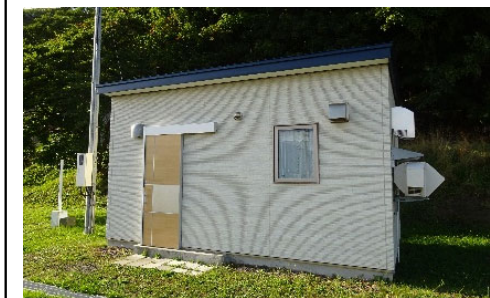
No.17：堀株守衛所待機所

基礎構造：直接基礎（布基礎）
