第 6 0 回 技術情報検討会 議事次第

最新知見のスクリーニング状況の概要（自然ハザード以外に関するもの）（案）

実プラントのデータによる破壊靱性に関する検討

2次スクリーニングの検討状況(案)

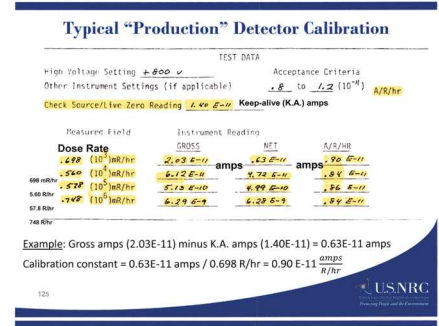
<p>運転不能原因: 5400ABでは、キープアライブ線源を考慮しない不適切な較正手順ガイダンス。5400Bでは誤工学的変換係数の適用。建設中にベンダーが誤計算し、監視手順も不適切。5500Aでは、その後の較正で使用する新しい検出器の線量率の基準値を記録するステップが較正手順に含まれていなかった。</p>						<p>参考図 典型的な格納容器高レンジ放射線モニタ(CHRM)の現場較正器、ML21327A271.</p>

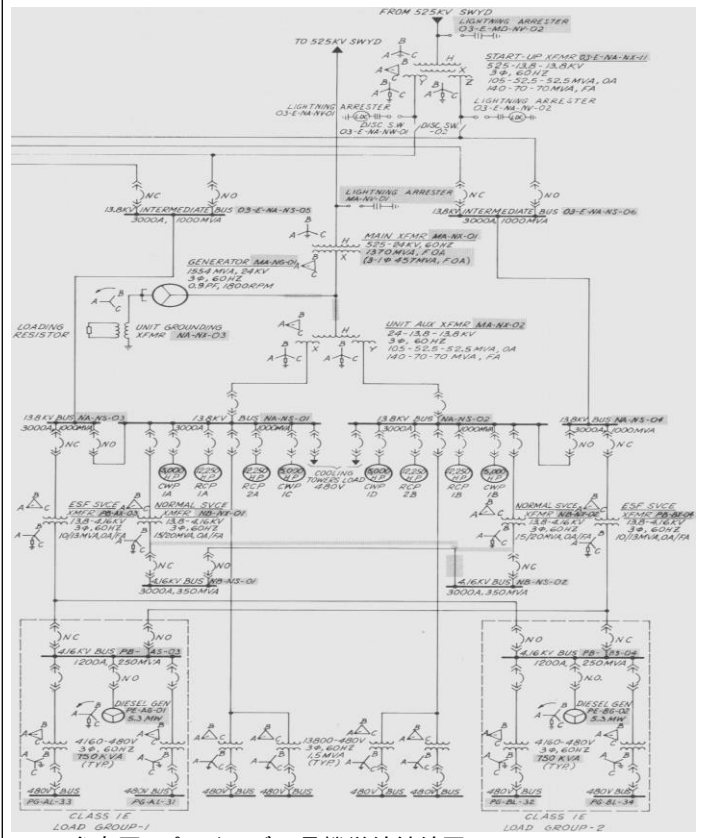
<p>参考図 パロベルデ 3号機単線結線図、ML18193A887</p>

番号	件名	概要	受領日	担当	1次スクリーニング		
					基準/2次	INES	処理結果
IRS9119		2022-05-04 19:55、米国パロベルデ 2,3 号機(PWR、1335/1247 MWe、定格運転中)において、2号機 A 系及び 3号機 B 系の安全母線(クラス 1E)の低電圧により、2号機 A 系非常用ディーゼル発電機(2A EDG)及び 3号機 B 系 EDG が自動起動した。クラス 1E(4.16kV)母線の低電圧は、起動変圧器(NAN-X01)がトリップしたことによる。どちらの EDG も、設計通りに起動し、各設備に給電し、両号機の安全系スプレイポンド(SP)ポンプも起動。3B EDG 起動に伴い 3B 補助給水(AFW)ポンプも起動。EDG 起動では 2A 蒸気駆動 AFW ポンプは設計上起動しない。両号機ともに、運転上の制限(LCO)3.8.1「外電の 1 系統運転不能」と 3.8.9「クラス 1E 母線の 1 系列喪失」条件に入った。ただし、LCO3.8.9 は、EDG 給電までの 1 分間のみ。2号機は起動変圧器(NAN-X02)から給電され、翌 15:25 に LCO3.8.1 を脱した。3号機は NAN-X03 から給電され、翌 16:53 に脱した。	2022-12-19	事務局	②	—	本件は、米国原子力発電所において、運転中の 2号機と 3号機の安全母線の各々 1 系統の外電が喪失し、その母線につながる EDG が起動した事例である。放射性物質の放出はなく、安全系機能の故障もない。外電喪失原因は、当該母線に給電する起動変圧器の保護回路が地絡故障により働いたため。地絡原因は、設計変更工事に伴う配線ミス。従前の類似事象の経験を反映していなかった。当該事業者による設計変更管理及び運転経験反映に課題があることから、左上の基準によりスクリーニングアウトとする。
補足情報							
LER529 /202200100	4.16 kV 安全母線への外電喪失により 2,3 号機の EDG が起動	<p>なお、1号機(燃料交換停止中)では、NAN-X01 のトリップしたとき、3つの非安全系ロードセンタの電源喪失を示す警報が複数発信、13.8 kV 遮断器が 50G の地絡リレーと 50/51 の過電流リレーの動作によりトリップした。この時、480 V ロードセンタ(1E-NGN-L02)でアーク故障の兆候が報告されており、その給電変圧器が地絡していた。</p> <p>安全評価: EDG、安全系 SP ポンプ及び AFW ポンプは設計通り起動した。放射性物質の放出はなく、安全系機能の故障もない。なお、1号機の安全母線は NAN-X01 トリップの影響を受けず、2B と 3A 安全母線も NAN-X03 及び NAN-X02 から給電継続された。</p> <p>NAN-X01 トリップ直接原因: 比率作動リレーの作動。共通端子盤の位置で接地され無関係の課金用変流器(CT)からつながる、NAN-X01 のキャビネットの位置にある NAN-S06E キュービクル内比率作動リレー CT 用の接地シールド線により、接地電流が回り込んだため。設計変更図書を作成するにあたって、設計厳密性に欠けたため、新たな CT 配線が既に使用されている端子接続部で接地され、設計検証試験中の追加接地の必要性を特定できなかった。</p> <p>寄与因子: ①設計変更図書が適切に現場作業指示に落ちていない。②設計逸脱の現場修正に関する設計変更プロセス要求が不足。特に、変更記録と水平展開要求がない。2号機の改造工事中に認識され修正された配線ミスが、その後の 1,3 号機では修正されなかった。</p>	<p>短期的是正措置: 2A と 3B 安全母線の外電を復旧する措置。NAN-X02 及び NAN-X03 からの代替給電。1号機の 13.8 kV-480 V 変圧器ロードセンタ(NGN-L02)を交換。</p> <p>事象原因に対する是正措置: 起動変圧器の点検。2018-02-27 に改造した NAN-X02 の配線は適切で、CT 回路の接地は 1 ヲ所。2018-01-03 に改造した NAN-X03 と 2018-12-21 改造の NAN-X01 の配線は不適切で、CT 回路に 2 つの接地がある。予備の起動変圧器は改造されていないし、将来改造される場合は、新しい手順が使用される。</p> <p>2019 年と 2020 年に取られた是正措置: 類似の設計変更事象と設計変更ミスの傾向に取り組んだ。設計変更プロセスと手順の改善は、設計変更図書及び改造後試験の技術根拠と許容基準をターゲットとしている。これらは、将来の類似課題に対して、助けとなる。</p> <p>追加是正措置: 設計変更プロセス、予想される事象や教訓について担当者へ説明すること。電気系の検査手順書を改訂し、水の侵入に対する詳細な検査を含めた。1-3 号機のタービン建物の電気筐体(ロードセンタ、モータコントロールセンタ)のウォークダウン作業指示書が作られた。</p>

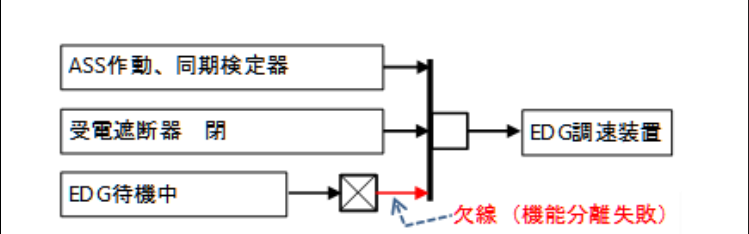
<p>図 自動同期併入装置(ASS)論理回路(NUCIA情報から作成)</p> <ul style="list-style-type: none"> 非安全系であるASSはDG負荷試験時(非安全機能)にのみ使用可。 ASSは、DG待機時(安全機能)には使用不許可 <p>このインターロックが基本設計図面には入っていたが、詳細設計図面に反映されていなかった。ASSは非安全系であるため、設計検証及び検査の厳格さにも課題があった可能性がある。</p>

補足情報							
根本原因: 遮断機動作回路の基本設計図面が回路名称のみで不明確だったため、詳細設計図面に自動同期併入装置の作動条件が正しく反映されていなかった。							
是正処置: ①予備の调速装置に取り替えた。②信号処理を行う電子基板を交換した。③DG待機中に所内変圧器系統等の遮断機を投入しても、自動同期併入装置が作動しない回路に変更する。④基本設計図面に回路名称のみ記載された部分については、詳細回路図面作成後、改めて基本設計者が確認することとする。なお、基本設計図面が回路名称のみとなっている他の回路について、基本設計通りに詳細回路図面が作成されていることは確認した。							
なお、自動同期併入装置は最近の中央制御盤のデジタル更新に伴い導入された。

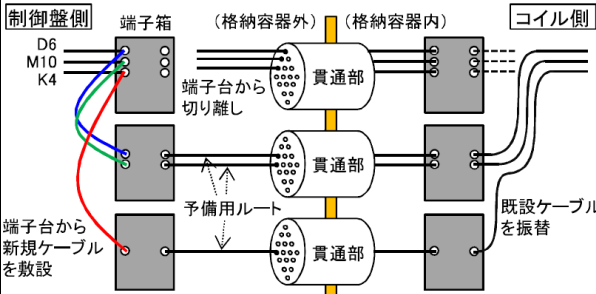
<p style="text-align: center;">図 対策</p>

補足情報							
<p>再発防止対策: ①3本の制御棒(D6, M10, K4)の原子炉格納容器貫通部の端子箱(原子炉格納容器外側)から同貫通部の端子箱(原子炉格納容器内側)までの電路について、電流低下が認められた電気ケーブルを介さずに、予備用として敷設されている他の原子炉格納容器貫通部のルートに変更する。②今回の事象を踏まえ、原子炉格納容器貫通部のケーブルに関する点検・保守方法や、ケーブル敷設時の注意事項を社内マニュアルに反映する。</p>

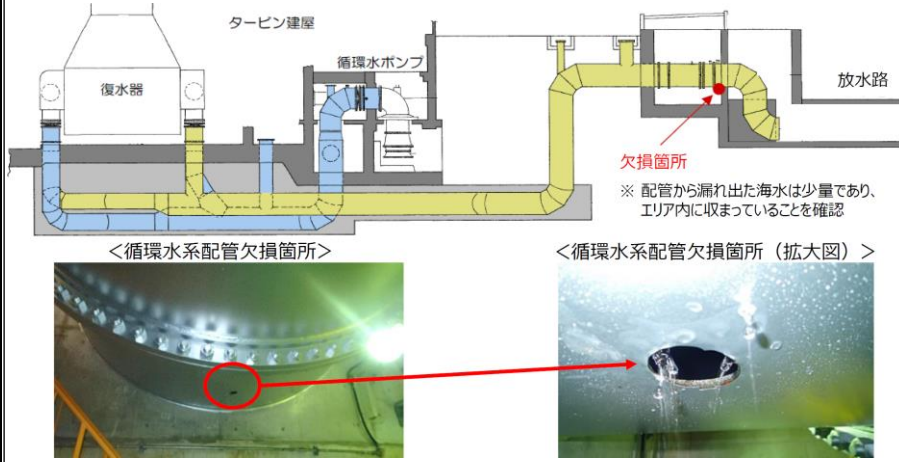
<p style="text-align: center;">図 循環水系配管欠損箇所</p>

番号	件名	概要	受領日	担当	1次スクリーニング		
					基準/2次	INES	処理結果
国内 2022-46	タービン系の主要設備の健全性確認中の不具合 NUCIA 通番: 13584M ユニット: 柏崎刈羽発電所 7号 発生日: 2022-10-20 登録区分: 最終 更新日: 2023-03-27	<p>2022-10-20、長期間使用していないタービン系主要設備の健全性確認のための7号機循環水ポンプの試運転後、循環水ポンプ(A)から繋がる放水路側(K7 ボール捕集器(A)下流)の循環水系配管の下部に、円形状の欠損(直径約60mm)と、少量の海水漏出が確認された。</p> <p>欠損推定原因: 腐食。プラント停止後、長期間湿潤環境下となり、配管内表面に細孔状の局所的な塗膜欠陥部から塗膜下腐食が進行した。</p> <p>発生プロセス(推定): ①配管内面の塗膜(ガラスフレークライニング)に、内面立入点検時の足場材や工具等の接触と推測される局所的な欠損が発生。②塗膜欠損部から海水が塗膜下に浸入し、錆(塗膜下浸食)が発生。③常時水分と接していたことで、A系配管内で塗膜下浸食が進行。なお、3つある循環水系の内、A系配管にのみ、熱交換を終えた補機冷却海水系の温かい海水が流入する。配管内の空気が温められ、外部との温度差により内面に結露が発生するため、常に湿潤環境であった。B,C系は乾燥状態であった。④2020-10-20の健全性確認運転に伴い、内側に引っ張られる力が加わり欠損。損傷確認時より前に金属部は貫通し、外面塗膜のみで塞がれていたと推定される。</p> <p>是正処置: ①A系配管を補修し、健全性確認を行った上で、再度循環水系配管内部(A,B,C)の点検を実施する。②健全性確認や点検時に新たな原因を確認した際は、それらを保守・点検方法に反映する。</p>	2023-03-27	事務局	②	—	<p>本件は、長期停止中の原子力発電所の循環水ポンプの健全性確認のための試運転時に、放出側循環水配管に欠損(貫通孔)が出現し、海水が漏えいた事例である。欠損原因は、内部からの腐食。点検作業の影響と見られる内部被膜の初期欠陥により、母材が長期間湿潤環境にさらされ、腐食が進行した。配管内部点検の作業管理及び長期停止中の配管内の点検保守管理に課題があったことから、左記の基準でスクリーニングアウトとする。</p>

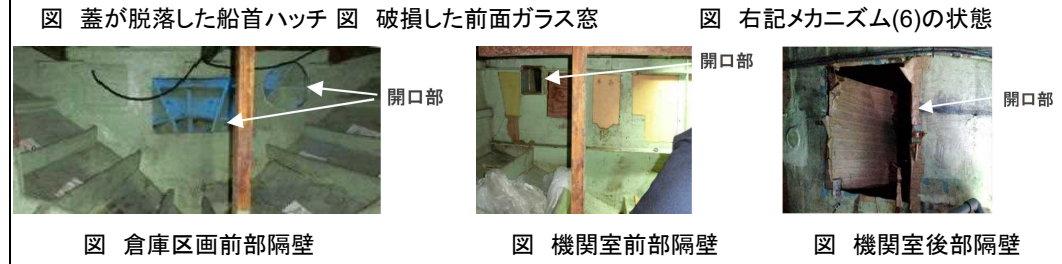
沈没メカニズム:(1) 復路、波高の高い波を受ける状況下、波がブルワーク(防波壁)を越えて直接船首甲板部に打ち込んだ。(2) 確実な閉状態でなかった船首甲板部ハッチ蓋が船体の動揺によって開き、海水が同ハッチから船首区画に流入。(3) 当該ハッチ蓋は、操舵室から死角となるため、操船者から視認できず。(4) 船首区画に流入する海水は、倉庫区画間との隔壁の開口部下端を越え、倉庫区画に流入。このときのトリム角の変化は小さく、本船船長は浸水を認識できず。(5) 倉庫区画と機関室の間の隔壁の開口部下端を越えた海水が機関室に流入し始め、機関室の海水水位が船底から約 60~70 cm に達すると、主機関の電子制御系の部品が短絡、主機関が停止。(6) 船首甲板部ハッチコーミング(ハッチ開口部の周囲の立ち上がり)の上端が喫水線よりも下になり、大量の海水が同ハッチから流入。(7) 時点未特定であるが、船首トリムが増加し、船首甲板部ハッチ蓋が直接波にたたかれ、ストッパーに強く当たってヒンジが脆性破壊し、同ハッチ蓋が外れて前部客室前面中央のガラス窓に当たり、ガラスを割った。同窓からも海水が流入し、船首トリムの増加は更に加速。その後、海水を含む船舶重量が浮力より大きくなり、沈没に至った。
