柏崎刈羽原子力発電所第6号機 設計及び工事計画審査資料	
資料番号	KK6 添-1-024 改0
提出年月日	2023年12月8日

VI-1-1-7-別添1 可搬型重大事故等対処設備の保管場所  
及びアクセスルート

東京電力ホールディングス株式会社

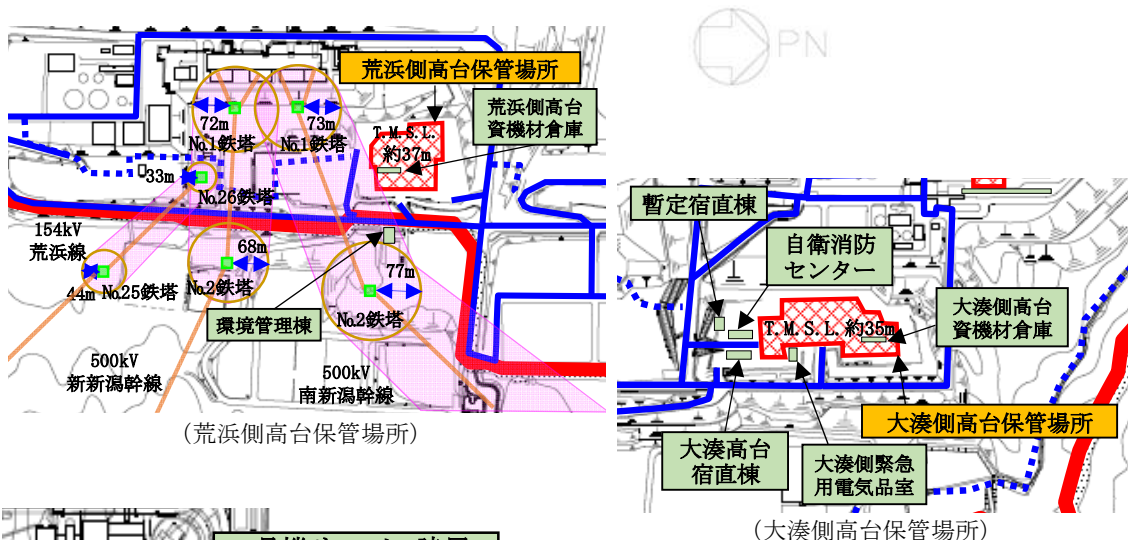
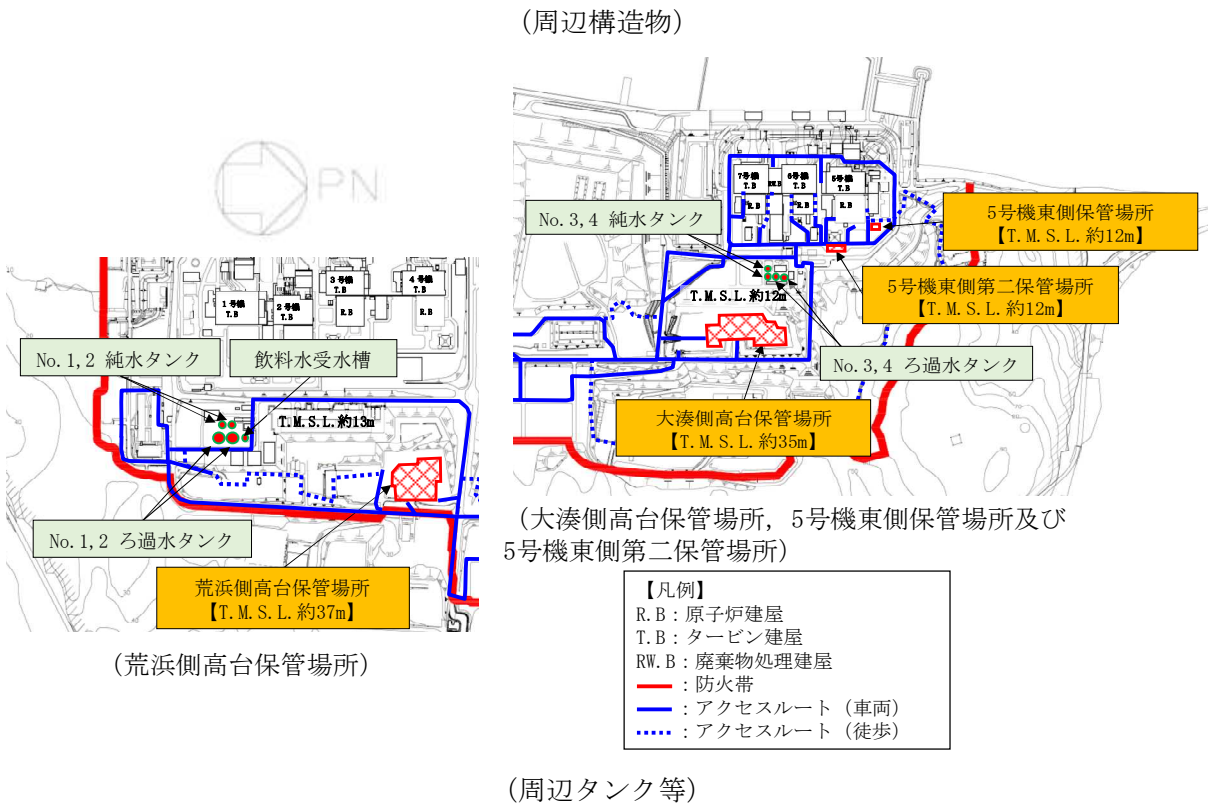
図 2-3 周辺構造物，周辺タンク等の配置図

周辺構造物の倒壊及び周辺タンク等の損壊評価位置を図2-3に示す。ただし、Sクラスの構造物、タンク等、もしくはSクラス以外で基準地震動 $S_s$ により倒壊に至らないことを確認している構造物、タンク等については、評価対象外とする。

周辺構造物の倒壊による影響範囲については、保守的に構造物、タンク等が根元から倒壊又は損壊するものとして、構造物、タンク等の高さに相当する範囲とし、保管場所が設定した周辺構造物の倒壊影響範囲に含まれるか否かで評価する。

また、周辺タンクの損壊による地震随伴火災及び薬品漏えいによる影響が及ぶ範囲に保管場所が含まれるか否かでも評価する。

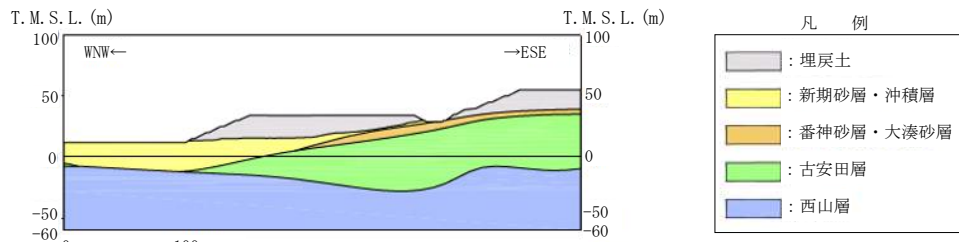
図2-4 周辺斜面の崩壊による影響評価断面位置及び断面図

周辺斜面の崩壊による影響評価断面位置及び断面図を図 2-4 に示す。

評価の対象とする斜面については、斜面と保管場所との離隔距離及び崩壊後の堆積土砂による影響範囲を考慮し、保管場所周辺における斜面の形状、高さ等を考慮して選定する。なお、荒浜側高台保管場所については、評価対象となる周辺斜面が存在しない。

保管場所への影響評価では、全ての斜面が崩壊するものと仮定したうえで、斜面崩壊後の堆積土砂形状（以下「崩壊形状」という。）を予測し、堆積土砂の影響を受けない範囲に保管場所を設定していることを確認する。

影響評価断面位置

大湊側高台保管場所 汀線直交断面 (①断面)

5号機東側保管場所及び5号機東側第二保管場所 斜面直交断面 (②断面)

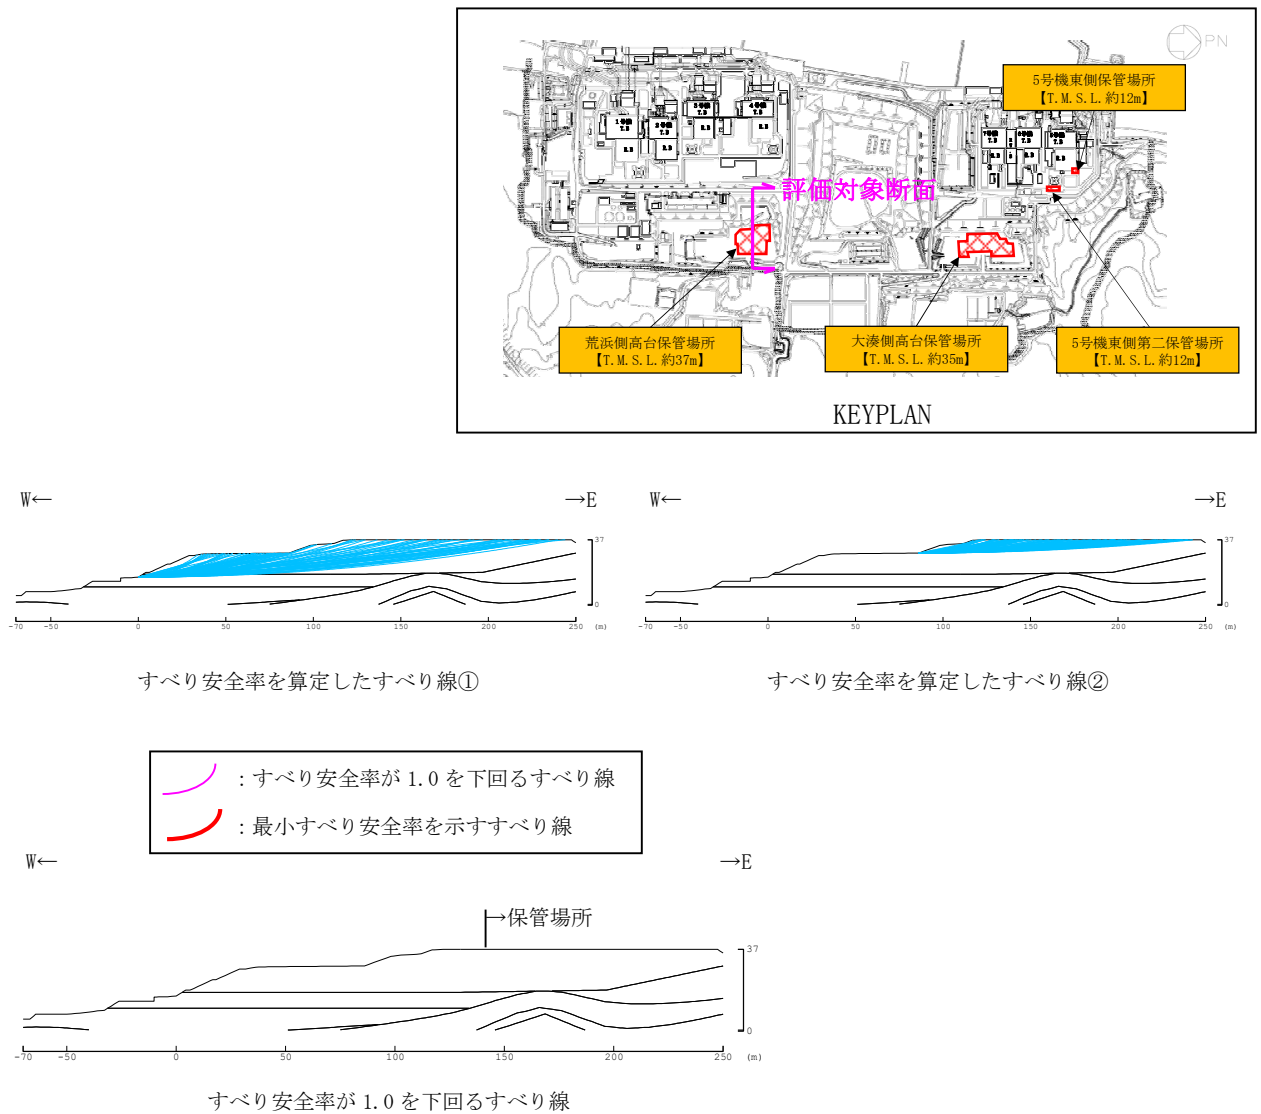
図 2-7 荒浜側高台保管場所の敷地下斜面のすべり安定性評価結果

敷地下斜面のすべりによる影響評価結果について、すべり安定性評価結果を図 2-7 及び図 2-8 に、保管場所への影響評価結果を表 2-6 に示す。

評価の結果、荒浜側高台保管場所については、すべり安全率が 1.0 を下回るすべり線が存在しないこと、大湊側高台保管場所については、すべり安全率が 1.0 を下回るすべり線の範囲（法肩から最大崩壊範囲までの距離）が保管場所に到達しないことから『問題なし』と評価し、敷地下斜面のすべりが保管場所に影響を及ぼさないことを確認した。

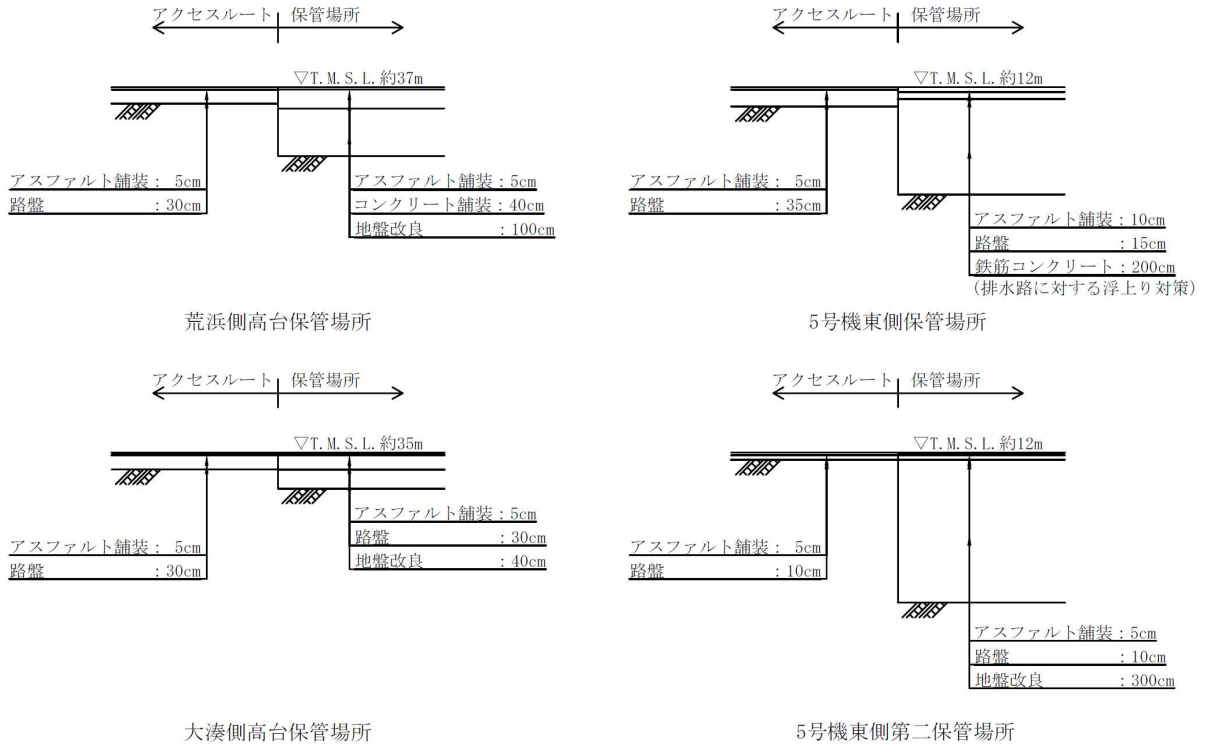
図 2-9 液状化及び揺すり込みによる不等沈下に対する影響評価位置及び断面図

液状化及び揺すり込みによる不等沈下に対する影響評価位置及び断面図を図 2-9 に、傾斜に対する影響評価断面位置及び断面図を図 2-10 に示す。評価の対象とする位置は、保管場所の中央部及び端部とする。

影響評価位置

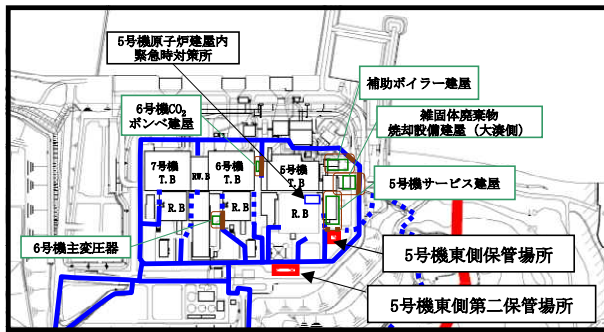
図 3-2 倒壊時にアクセスルートに影響を及ぼす周辺構造物配置図

周辺構造物の倒壊及び周辺タンク等の損壊評価位置を図 3-2~4 に示す。ただし、Sクラスの構造物、タンク等、もしくはSクラス以外で基準地震動  $S_s$  により倒壊に至らないことを確認している構造物、タンク等については、評価対象外とする。

周辺構造物の倒壊による影響範囲については、保守的に構造物、タンク等が根元から倒壊又は損壊するものとして、構造物、タンク等の高さに相当する範囲とし、必要な幅員を確保できない区間を通行に影響を及ぼす区間として抽出する。なお、車両通行に必要な幅員は、対象車両のうち最も大きい熱交換器ユニット 代替原子炉補機冷却系熱交換器の全幅約 2.5m を考慮し、3.0m とする。

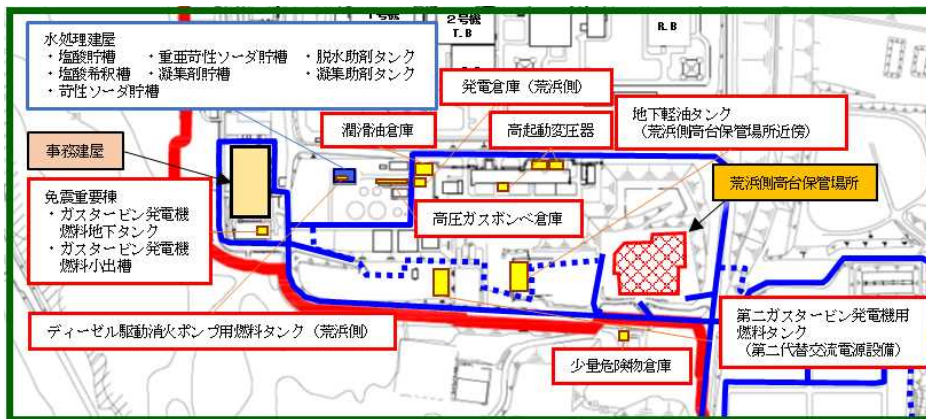
図 3-3 可燃物施設及び薬品タンク配置図

また、周辺タンク等のうち可燃物施設の損壊については、図 3-5 に示すフローに基づいて評価し、薬品タンクの損壊については、漏えい、ガス発生及び人体への影響の観点から、溢水タンクの損壊については、溢水範囲の観点から、それぞれ通行性への影響について評価する。
