泊発電所 3 号炉

耐津波設計方針に係る指摘事項回答 (漂流物の影響評価)

令和 5 年 1 2 月 2 2 日
北海道電力株式会社

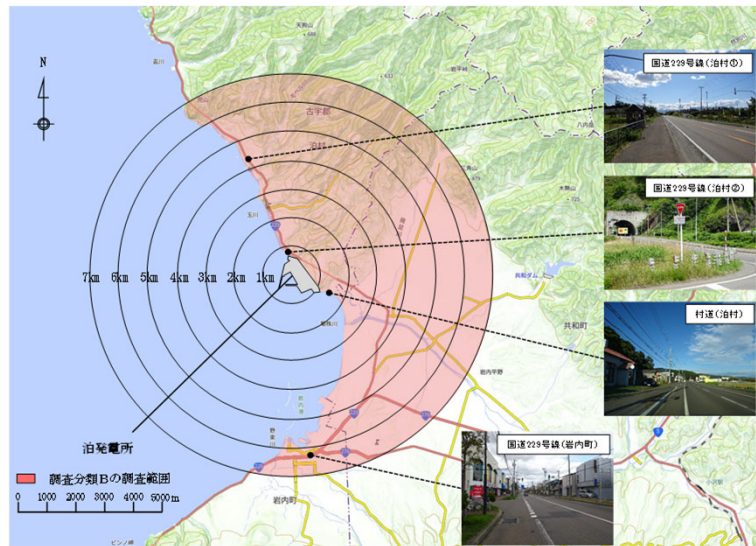
調査分類B（漁港・市街地における人工構造物）調査範囲図

- 敷地外の車両の抽出について、調査範囲、調査方法、調査結果、車両の分類・整理結果を示す。
- 調査範囲は、調査分類B（漁港・市街地における人工構造物）の調査範囲とし、目視による調査に加え、発電所周辺500m範囲内にある国道229号線を代表地点として定点撮影による調査を実施した。
- 泊発電所の地域特性として冬季期間における降雪・積雪がある。冬季期間においては、道路の除雪作業を実施する車両が走行する。
- 次項以降に示す現場調査の結果及び地域特性を踏まえ、網羅的に敷地外の車両抽出を行った。

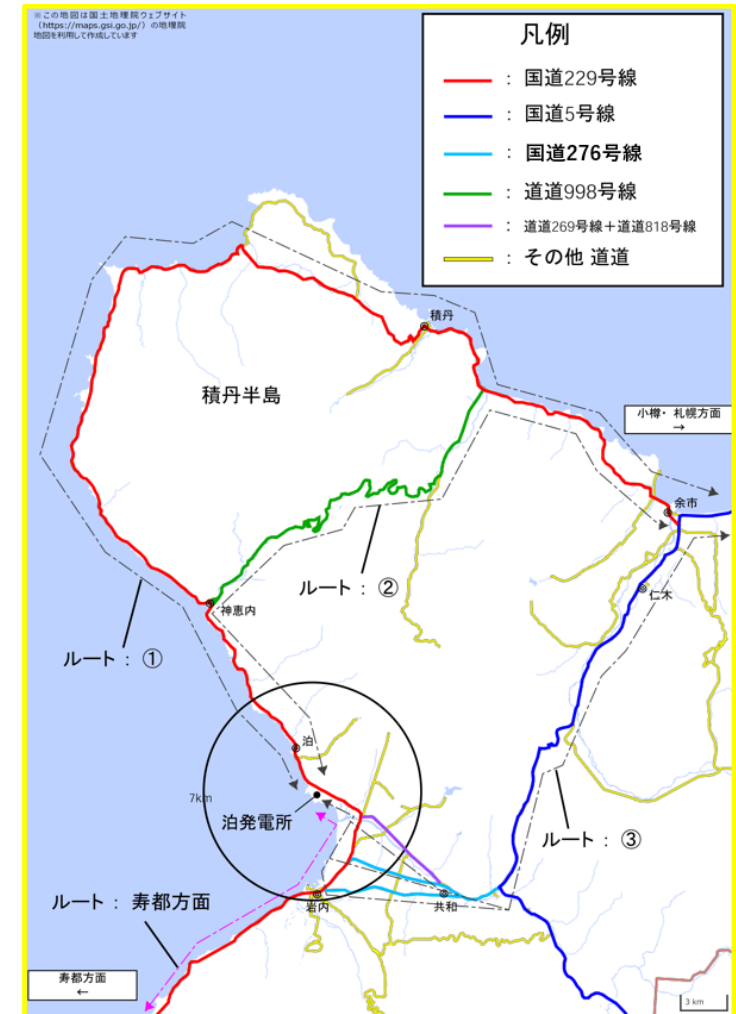
泊発電所へ通じる積丹半島周辺の道路図

- 泊発電所周辺500m範囲～小樽・札幌方面を結ぶルートは複数あるが、泊発電所周辺500m範囲内に到達するためには、国道229号線を走行する必要がある。

- ①：国道229号線を通り、積丹半島の海側を走行するルート
- ②：国道229号線から道道998号線へ入り、再度国道229号線に合流するルート
- ③：国道5号線から国道276号線または道道269号線＋道道818号線に入り、国道229号線を走行するルート

- 泊発電所周辺500m範囲～寿都方面を結ぶルートは、国道229号線を走行するルートのみであるため、泊発電所周辺500m範囲内に到達するためには、国道229号線を走行する必要がある。

- 積丹半島周辺に位置する漂流物調査範囲外の市街地（神恵内、積丹、仁木、余市、寿都等）と泊発電所周辺500m範囲を結ぶルートは、上記に示したルートのいずれかとなるため、国道229号線の定点撮影を実施することで、漂流物調査範囲外の市街地にある施設を利用する車両を網羅的に確認することが可能である。
- 積丹半島周辺の市街地にある主な施設は、民家・漁港・公共施設・商業施設（小規模なスーパーマーケットや個人商店、ガソリンスタンド等）であり、大規模な港（国際拠点港湾、重要港湾）・コンビニート・火力発電所・製鉄所等の工場・物流拠点・郊外型の大型ショッピングモールといった常に車両の往来がある大型施設はない。

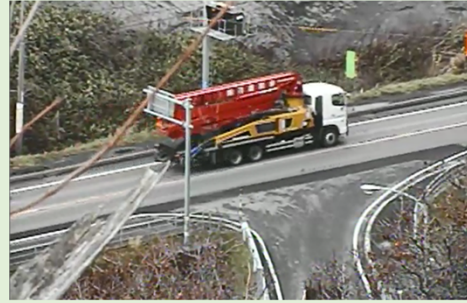
国道229号線の定点撮影による調査結果（3）

- 国道229号線の定点撮影による調査結果を示す。
- 調査時に同種の車両を複数台確認したことから、調査結果として示す車両の写真については、代表的な車両とする。

| ショベルカー | ラフタークレーン車 | コンクリートポンプ車 | ブルドーザー (トレーラー積載) |

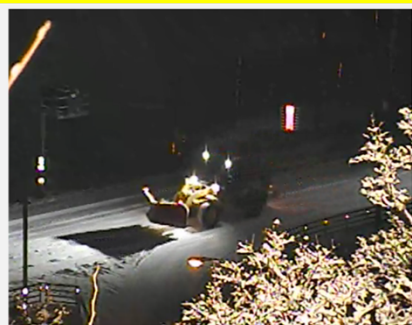
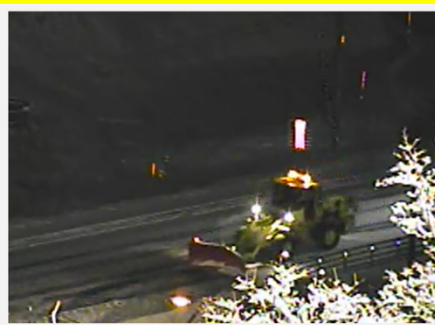
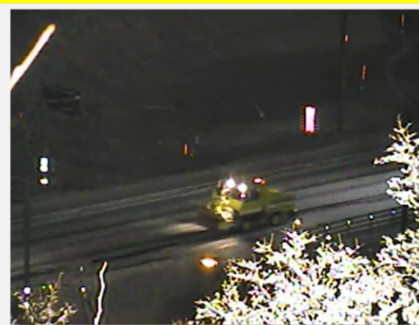
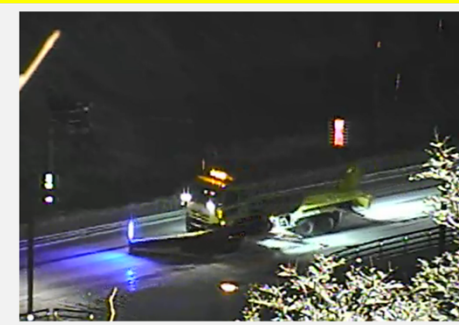
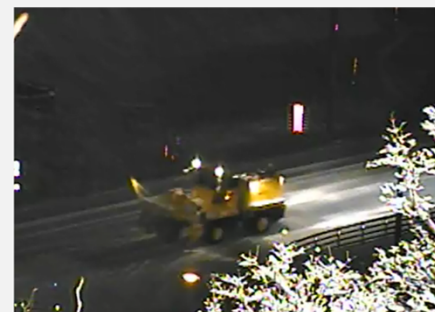
国道229号線の定点撮影による調査結果（冬季期間のみで確認された車両）

- 冬季期間における調査で確認した車両は、冬季期間以外で確認された車両に大部分が包絡されるが、道路への降雪・積雪があることから、冬季期間以外の期間では確認されなかった複数種の除雪車を確認した。冬季期間のみで確認された車両を示す。

除雪車

- 国道229号線の定点撮影による冬季期間以外（道路に降雪・積雪なし）の調査結果をP.8～10に示す。
- 冬季期間（道路に降雪・積雪あり）における調査で確認した車両は、冬季期間以外で確認された車両に大部分が包絡されるが、冬季期間以外の期間では確認されなかった複数種の除雪車を確認した。冬季期間のみで確認された車両をP.11に示す。
- 漁港・市街地における調査で確認した車両は、大部分が国道229号線を走行する車両に包絡されるが、一部、国道229号線での走行は確認されなかったものの、漁港・市街地における調査では確認された車両があることから、対象の車両をP.12に示す。
- 国道229号線の定点撮影（冬季期間以外、冬季期間）により、漂流物の調査範囲内・外の市街地や市街地にある施設（民家・漁港・公共施設・商業施設等）を往来する普通自動車、タンクローリー、荷物運搬用のウイング車やトラック、工事用の重機車両を確認した。国道229号線が通っている積丹半島周辺には、大型施設（大規模な港（国際拠点港湾・重要港湾）、コンビナート、火力発電所、製鉄所等の工場、大型ショッピングモール等）がないことから、定点撮影の調査結果で泊発電所周辺500m範囲を走行する車両を網羅的に確認することが出来たと考えている。

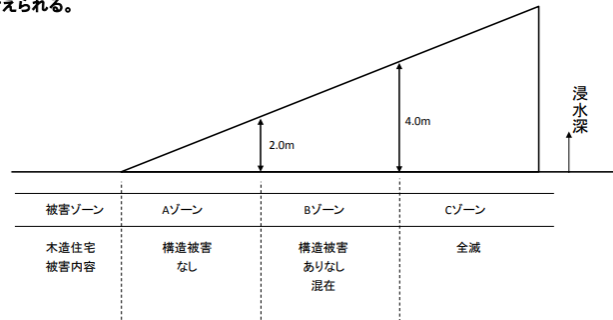
(東日本大震災に関する東北支部学術合同調査委員会第2次報告会資料(平成23年7月1日)より)

●木造建物：浸水深2mが構造被害発生、浸水深4mが流出の目安と考えられる。

●RC造建物：地盤条件に適合した適切な基礎・設計が行われていれば十分に津波に抵抗できると考えられる。

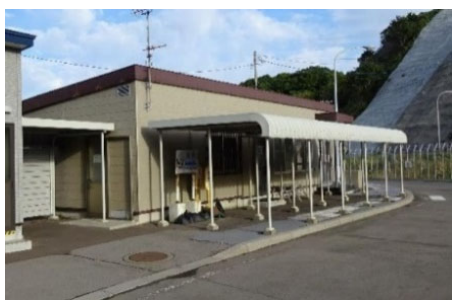
No.15：茶津守衛所本館

基礎構造：直接基礎（布基礎）

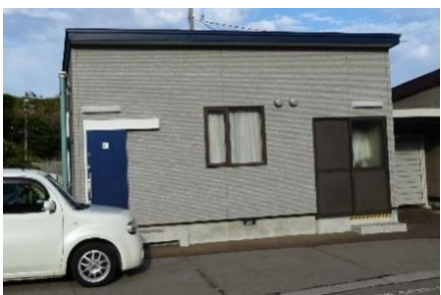
No.16：守衛所待機所

基礎構造：直接基礎（布基礎）

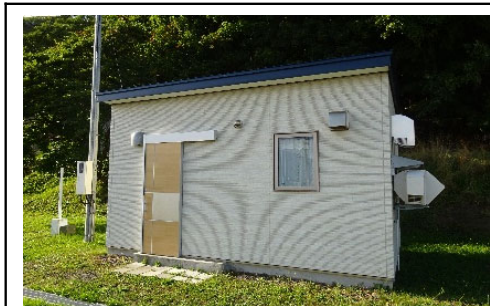
No.17：堀株守衛所待機所

基礎構造：直接基礎（布基礎）
