高浜発電所 1 号炉 審査資料	
資料番号	KTN1-PLM50-共通
提出年月日	令和6年1月18日

高浜発電所 1 号炉 高経年化技術評価  
(共通事項)

補足説明資料

令和6年1月18日  
関西電力株式会社

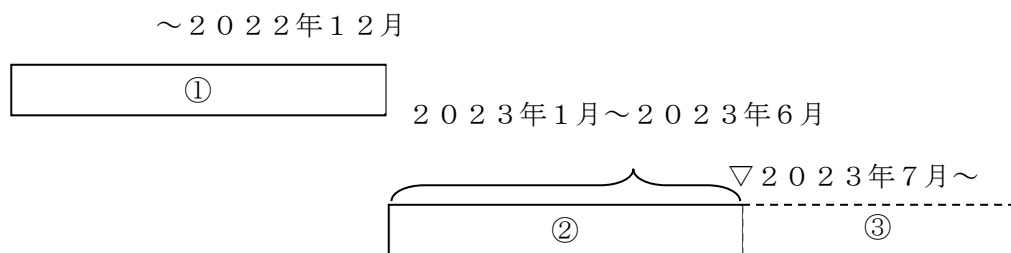
図－4 高経年化技術評価に反映した運転経験の範囲

- ① 高浜3, 4号炉40年目劣化状況評価において、2022年12月までの運転経験を取りまとめており、これを活用した。
- ② 2023年1月から2023年6月までの運転経験について新たにスクリーニングを実施。
- ③ 2023年7月以降の運転経験については、適宜反映する。

調査対象期間における運転経験の高経年化技術評価への反映の考え方を図－4に示す。

調査対象期間（②）中の国内の運転経験は48件あり、経年劣化に起因するものは6件抽出されたが、高経年化技術評価に新たに反映が必要なものとして抽出されたものは無かった。また、海外の運転経験<sup>5</sup>として抽出されたものは無かった。

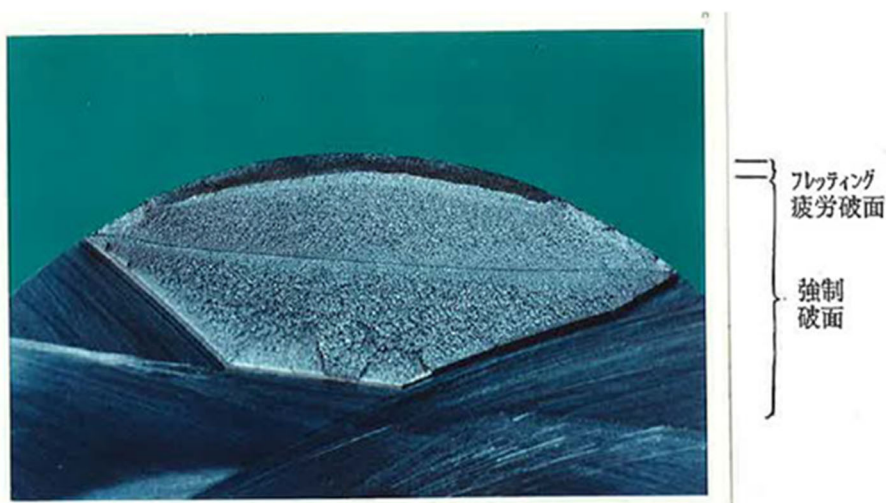
図7 フレット疲労破面例

軸に生じたき裂のうち、代表的な破面を図7に示す。図8にき裂の断面マイクロによる観察例を示す。き裂は粒界貫通型で軸表面に対して直角ではない角度をもって生じており、典型的なフレット疲労破面の様相を呈している。ただし、き裂が深く進展するに従って、軸表面に垂直な方向に進展していく傾向が見られる。これは、軸表面では曲げ応力よりもせん断応力が支配的であるため、斜めに進展し、き裂が深く進展するに従い、せん断力が小さくなり、反対に曲げ応力が支配的になって、き裂の進展方向が曲げ応力で進展する軸と直角な方向に遷移してくるためである。

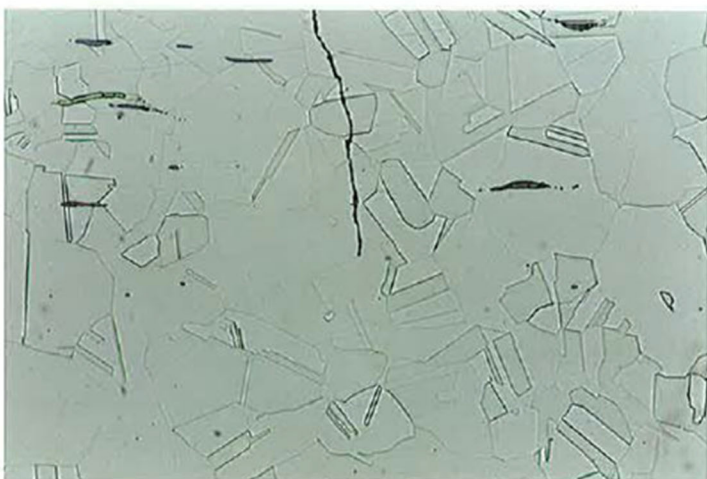
図8 フレッシング疲労き裂の断面マイクロ観察例

倍率 25倍

倍率 400倍

き裂先端部
