## 4 メッシュ型 LPWA によるモニタリング機器の機動的な展開試験

### 4.3 大阪府熊取町における試験

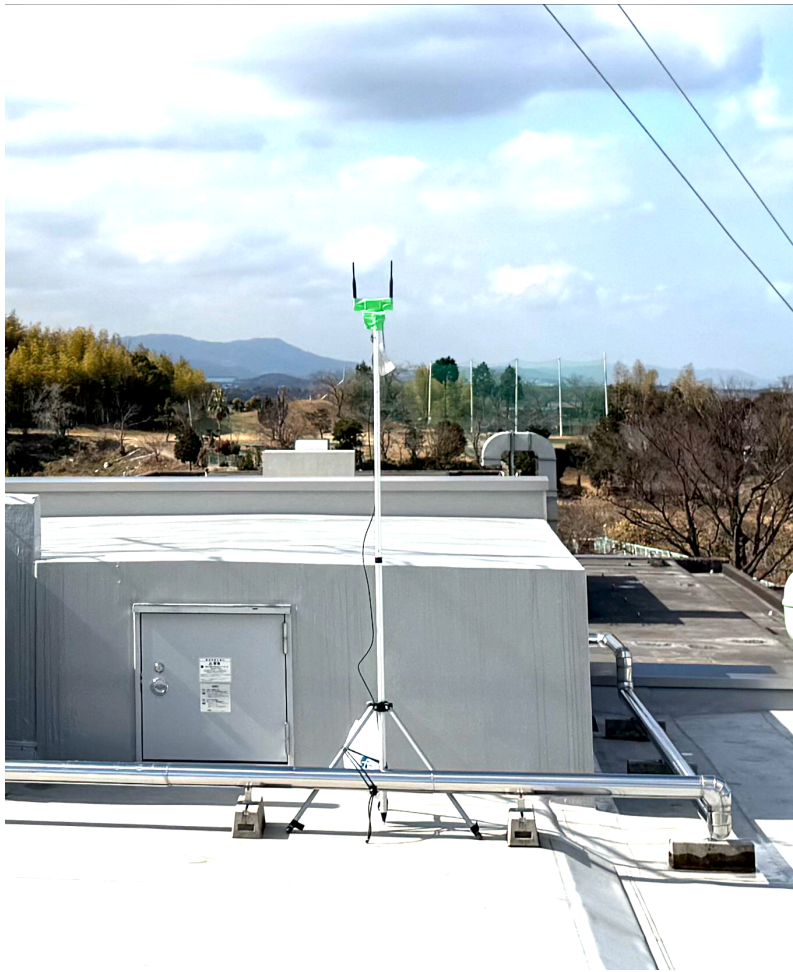
図 13 大阪府熊取町の複合原子力科学研究所屋上に設置した中継局の様子。地上高約 10 m の第一研究棟屋上に設置した 2 m の自立式ポールの頂点に設置されている。1/2 $\lambda$  ダイポールアンテナを 2 本持っており空間ダイバーシティ方式により通信品質の改善を図っている。

てつながるが、熊取町和田にあるモニタリングポストへは見通しが効かず、Wi-SUN FAN の特徴である多段の中継を活かした接続が必要となる。また、研究所の南側の朝代西 4 丁目方面も研究所敷地内の少し高くなって樹木が茂った場所があって研究棟屋上の中継局との直接通信は困難と見られる。これまでの島根県松江市での試験により、Wi-SUN FAN は見通しの良い場合には最大到達距離である約 1 km を超えて伝搬する一方、見通しが悪い場合には 100 m 程度でも伝搬が困難になる場合があることが判明している。そこで、拠点とする複合原子力科学研究所では地上高約 10 m の第一研究棟屋上に立てた高さ 2 m のポールの頂点に中継局（Wi-SUN FAN の Router）を設置してできるだけ広い範囲をカバーする一方、各地に設置する各超小型 KURAMA-II の地点間距離は近めに設定する方針をとった。屋上に設置した中継局の様子を図 13 に、中継局からの周囲の見通し状況を図 14 に示す。基地局（Wi-SUN FAN の Border Router）は第一研究棟 2 階の居室内に設置しており、すべての超小型 KURAMA-II はこの中継局を経由して基地局へ接続することになる。居室の基地局と屋上中継局の間は良好な通信が確立されており、RSSI 値も概ね  $-65 \sim -75$  dB となっている。

まず、第一研究棟からほぼ西向きに約 400 m の位置にある泉佐野市浄水場入口付近に超小型 KURAMA-II を設置した（図 22）。この地点から研究所の研究炉他が直接見通せるものの、第一研究棟は間にある樹木によって遮られて直接見ることができない。図 13 の西側方面を見ればわかる通り、第一研究棟からも浄水場のタンクなどは見えるものの入口は樹木に遮られて目視することはできない。この地点でも超小型 KURAMA-II は接続を確立し、データの流れも特に問題はなかった。そこで、この浄水場入り口の超小型 KURAMA-II を経由して、この道路沿いでさらに遠方となるローソン日根野南店付近での接続を試みた。浄水場入り口の超小型 KURAMA-II は視認できたものの接続が確立できなかった。そこで浄水場入り口の超小型 KURAMA-II へ近づく形で移動したところ、浄水場入り口から 150 m 付近のところで接続が確立した。接続確立後のデータ転送は行われており機能的に問題は見られなかった。接続時の挙動が他の地点での接続状況とは少し異なることから、この地点で使用した超小型 KURAMA-II では外部アンテナ接続部分に不具合があって、利得が低い基板上のチップアンテナによる通信となっていた可能性がある。

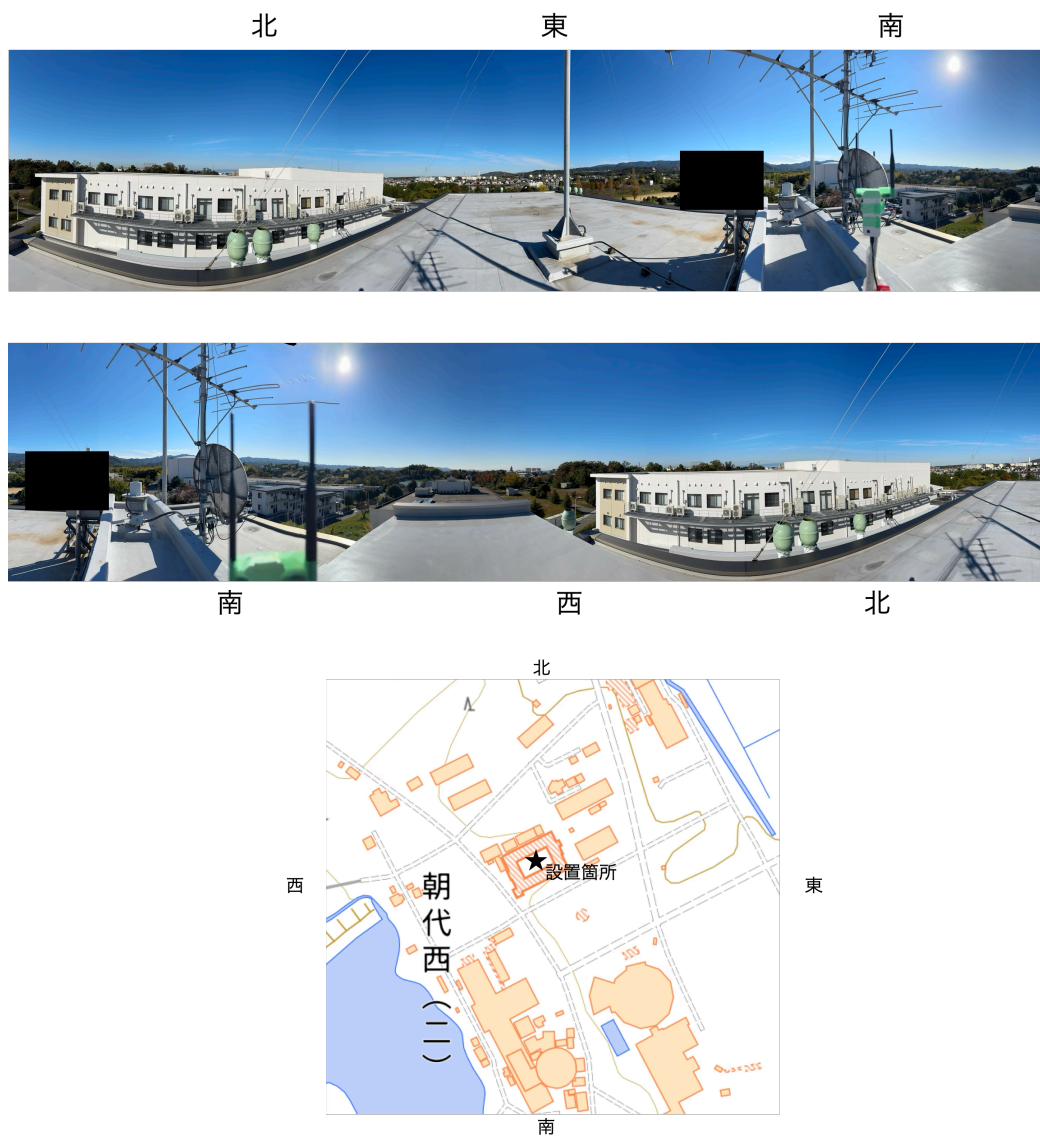
図 14 中継局設置箇所からの周囲を撮影したパノラマ写真。保安上の理由により一部加工修正されている。概ね屋上の中継局からは 200 m（北方向）～ 1.2 km（南方向）の範囲が見通せている状態である。

以上を踏まえ、例えば研究所から西北西～北西に 1.5 km ほど離れた人口集積区域である日根野駅周辺の方面のモニタリングを行う場合を考える。図 23 の泉佐野市浄水場前では、図 26 の上側の画像のように研究所方向は樹木によって遮られているだけである。実際、図 14 で確認できる通り、第一研究棟屋上から西側を見た時に泉佐野市浄水場前を目視することができる。また、図 26 の下側の画像のように、1 km 離れた日根野駅やイオン日根野方面への見通しも良い。そこで、泉佐野市浄水場

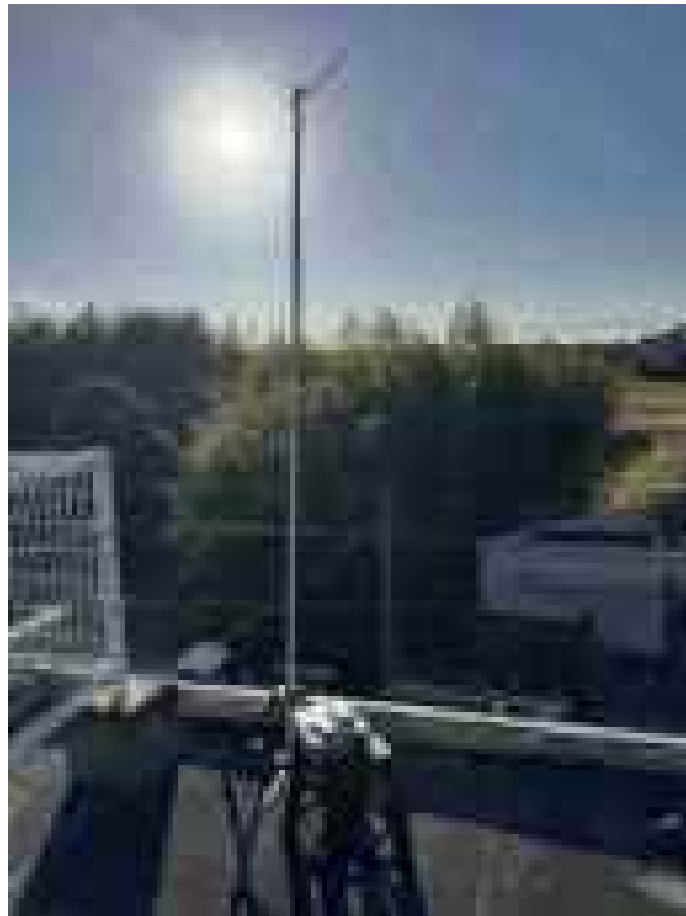
図 15 熊取町和田のモニタリングポスト建屋屋上に設置された超小型 KURAMA-II。

この経路は研究所が熊取町和田に保有するモニタリングポストの代替として超小型 KURAMA-II を設置する想定である。実施に和田にあるモニタリングポスト建屋屋上に超小型 KURAMA-II を設置した様子を図 15 に、和田 MP から見た周囲の状況を図 16 に示す。第一研究棟屋上の中継局は直接目視ができない状況にあるため、中継局から野田歩道橋→野田交差点→和田交差点→和田 MP という経路で接続する計画をしたが、それでも和田 MP からは各設置予定箇所は直接の目視ができない状況にあった。

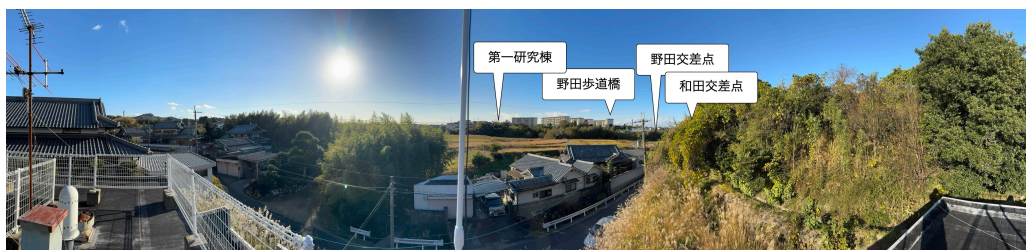
図 16 熊取町和田のモニタリングポスト建屋屋上からのパノラマ撮影。野田歩道橋は高台の団地建物で遮られて目視ができない。また、野田交差点は樹木や竹林、和田交差点は段丘が迫り出す形で遮られておりほぼ目視できない。第一研究棟の中継局は団地や戸建て住宅のある高台の向こうにあって目視はできない。

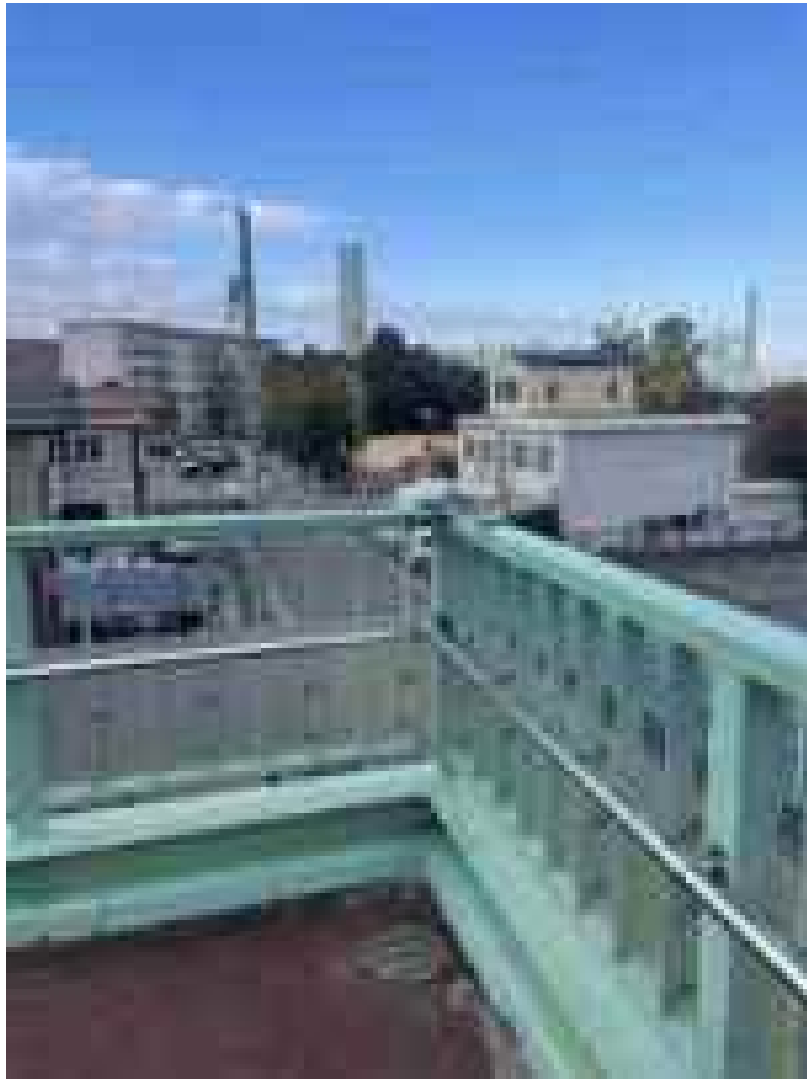
図 17 野田歩道橋に設置された超小型 KURAMA-II。歩道橋自体の地上高があるため、超小型 KURAMA-II に  $1/2\lambda$  の垂直ダイポールアンテナを直結している。

設置は基本的に上流から行い、最下流の和田 MP からのデータが確認できるかどうかで判定を行った。まず、野田歩道橋に超小型 KURAMA-II を設置した（図 17）。この歩道橋は第一研究棟屋上から約 670 m の距離にあるが目視可能である。起動後特に問題なく接続しており、RSSI 値も  $-81$  dB と良好な値であった。

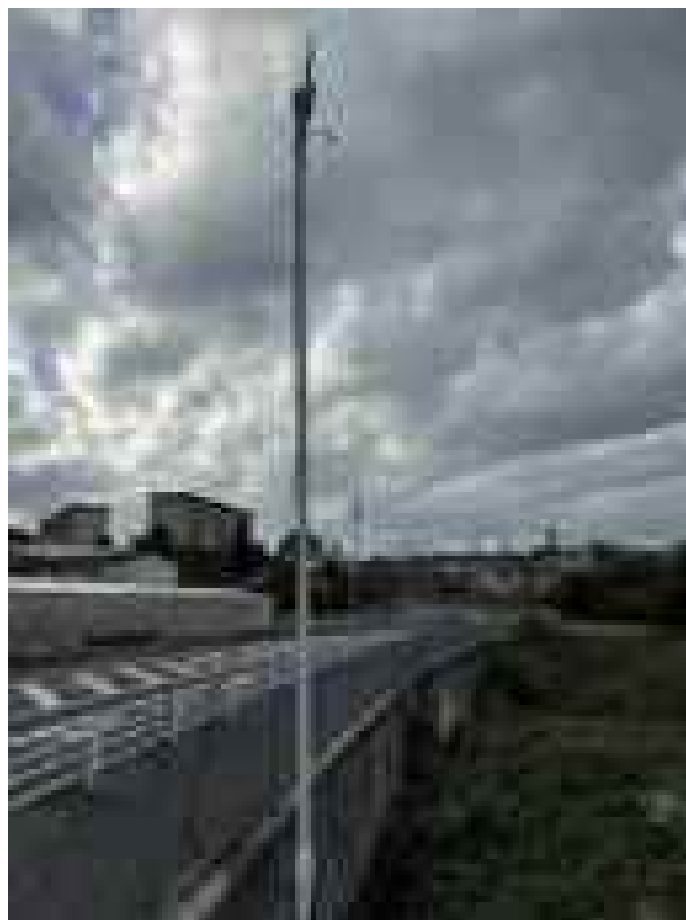
図 18 和田交差点付近から野田交差点および野田歩道橋方面を見たところ。野田交差点は 150m ほどの距離かつ目視ができたが、交差点からの上り坂を登ったところにある野田歩道橋は直線距離が 300 m ほどであるものの、団地の立つ高台の法面にギリギリ遮られて見ることができない。

現地で和田交差点付近から歩道橋が目視できるかできないかの微妙な位置（図 18）であったため、野田交差点への設置なしで直接和田交差点付近の超小型 KURAMA-II を設置した。しかし、野田歩道橋との接続自体が確立できなかった。結局野田交差点を設置することで、和田交差点付近もデータが確認できた。この時の RSSI 値は記録していないが、野田歩道橋～野田交差点及び野田交差点～和田交差点はそれぞれは目視可能かつ距離も 150 m と至近距離であったため、接続状態は良好であったと考えられる。最後に和田交差点から和田 MP への接続は、和田交差点側から野田交差点側へ少し動いた地点（図 12 に示している点）に来た時に接続が確立し、和田 MP からのデータがサーバまで届くようになった。これは和田交差点と和田 MP の間にある高台のせり出した裾野に見通しを遮られなくなった場所に設置できたためと考えられる。サーバ側で受信したデータは特にデータ欠損によるエラーも見られなかった。

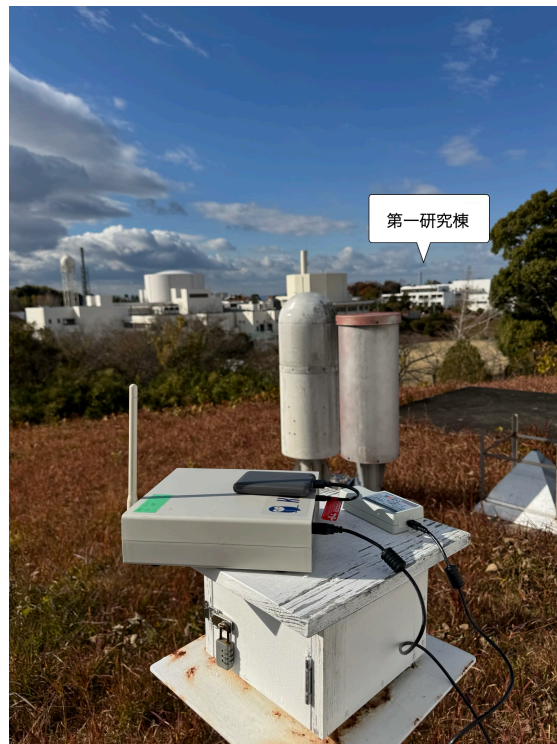
図 19 気象観測塔の直下にあるモニタリングポスト付近に設置した超小型 KURAMA-II。第一研究棟屋上が目視できる位置である。

この経路は研究所南東側にある気象観測塔のモニタリングポストを経由して南の紀伊山地方面に海拔を上げながら伸びていくルートである。気象観測塔直下にあるモニタリングポストわきに超小型 KURAMA-II を設置した（図 19）。ここから南方面には途中の弘法池を囲むように住宅街ができしており、気象観測塔から 700 m ほどの距離で住宅地の最も高い場所に朝代西 4 丁目公園がある。この公園のジャングルジムに超小型 KURAMA-II を設置したが、気象観測塔上部は見えるもののモニタリングポストは密集する住宅に遮られて目視できない状態であった（図 20）。そのため、中継地点として、気象観測棟の超小型 KURAMA-II の設置箇所から 300 m の弘法池のほとりにも超小型 KURAMA-II を設置することとした。この位置からは第一研究棟の中継器や気象観測棟の超小型 KURAMA-II の設置箇所は樹木の枝葉で隠れて目視できない状態である（図 21）。

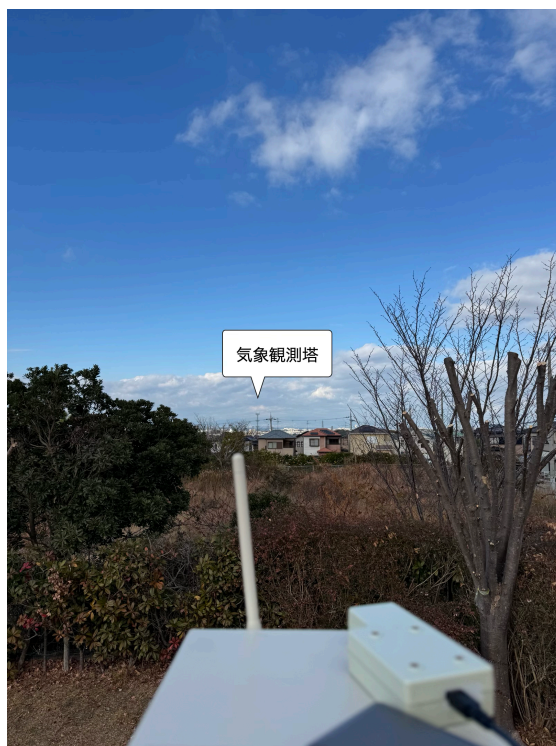
図 20 朝代西 4 丁目公園の超小型 KURAMA-II 設置箇所から研究所方面を眺めたところ。気象観測塔の上部は目視できるが、下部は周辺の住宅によって遮られてしまっているのがわかる。第一研究棟方面は樹木及び住宅によって遮られており目視できない。

次に朝代西 4 丁目公園について考える。図 20 に示した通り朝代西 4 丁目公園からは家屋や樹木に遮られて研究所方面の見通しが効かず、気象観測塔の上側が確認できるのみであった。にも関わらず接続経路が確立された理由を和田 MP と同様に地形から考える。第一研究棟から朝代西 4 丁目公園までの伝搬経路における地形の断面図を図 25 に示す。このように地形的には何も遮るものがない状態であり、障害物である家屋や樹木の状況次第であると考えられる。一般的な 2 階建一軒家の場合、屋根の一番高いところで 7 ～ 9 m とされている。そうすると朝代西公園すぐの住宅の影響が小さけれ

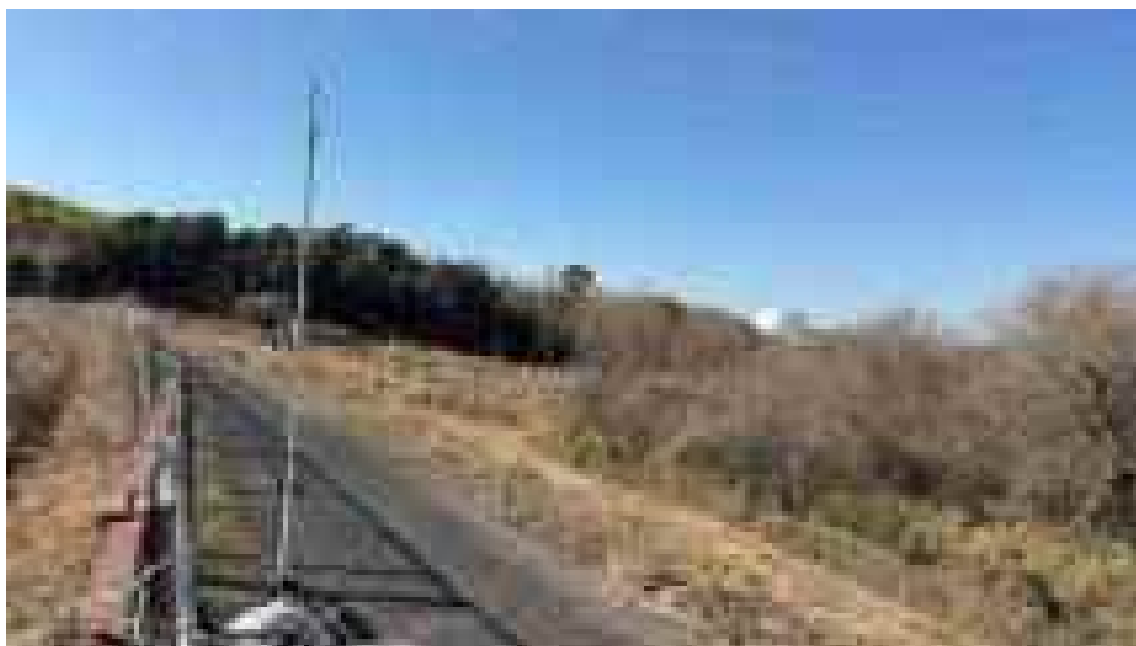
図 21 弘法池ほとりに設置した超小型 KURAMA-II。設置箇所からは研究所の研究炉等が見えるものの樹木の枝葉によって見通しができない場合がある。

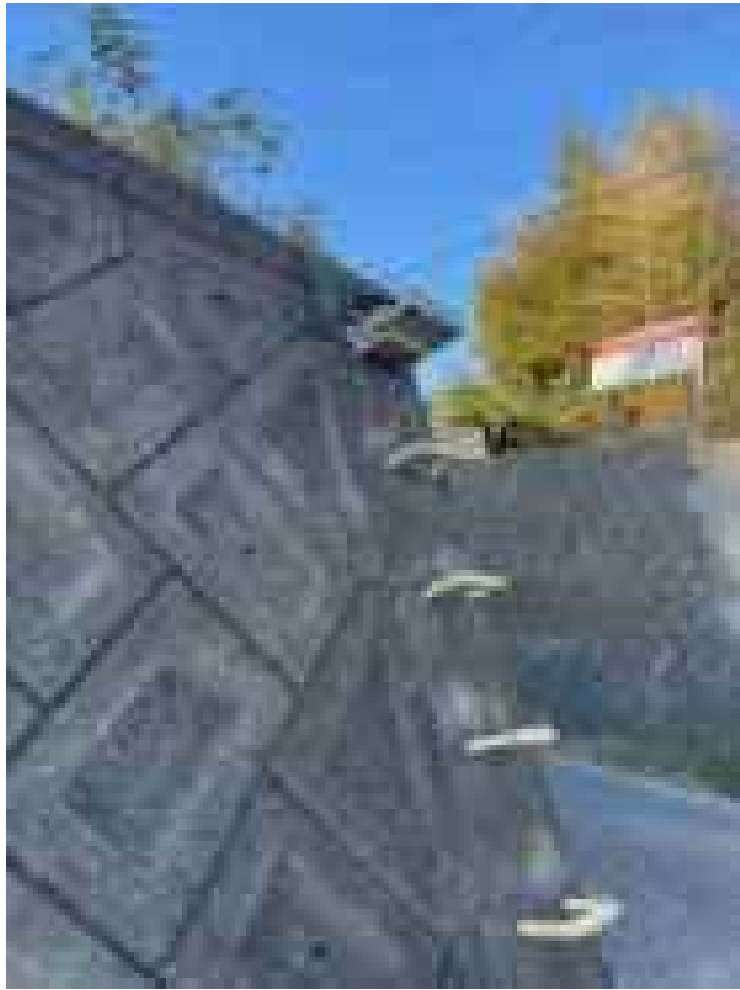
図 22 泉佐野市浄水場入り口に設置された超小型 KURAMA-II。

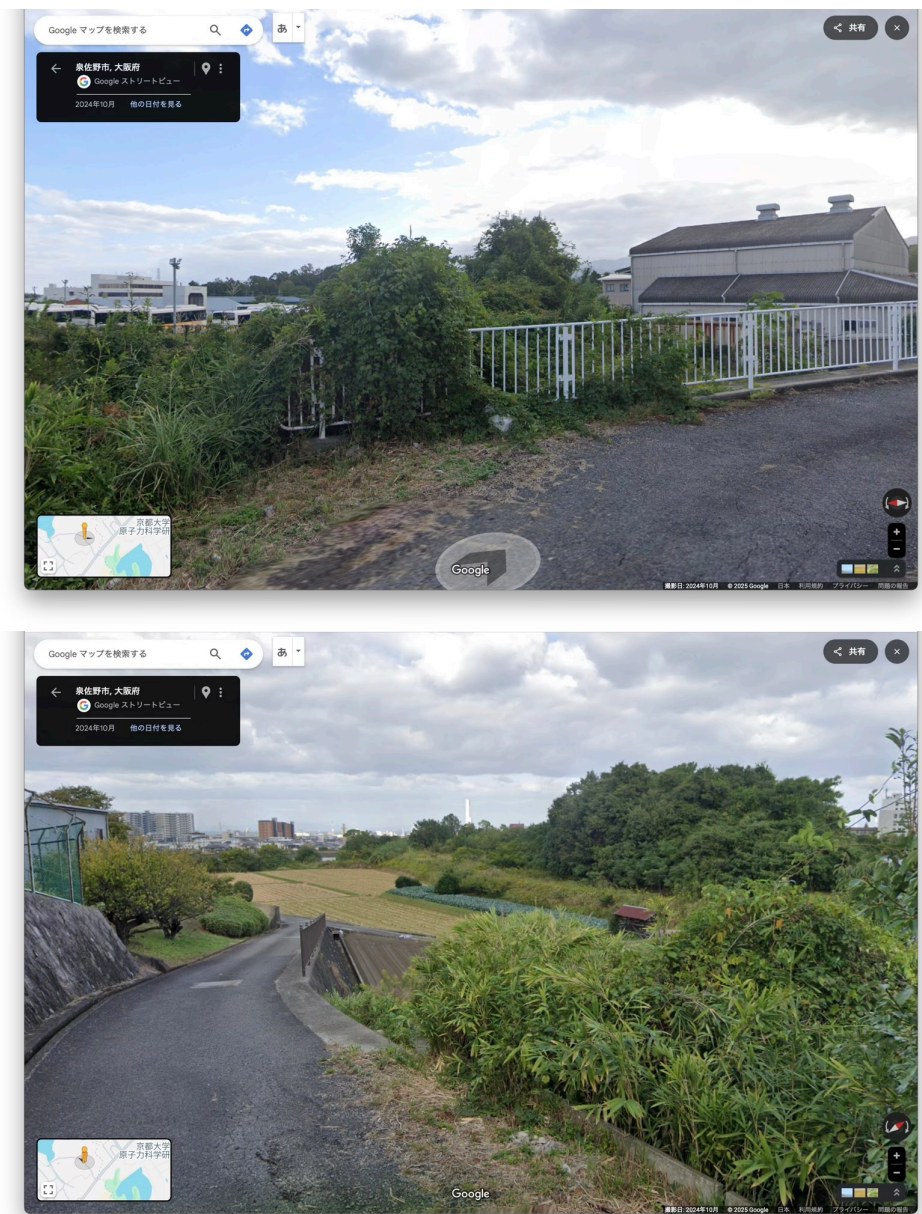
図 26 Google ストリートビューによる泉佐野市浄水場前から研究所方向を見た時（上）と、日根野駅方向を見た時（下）。研究所へは良い見通しが得られてもおかしくないが、樹木により遮られている。日根野駅方面を見た場合、1 km 離れた駅前のマンション群やイオン日根野の看板がよく見えることがわかる。

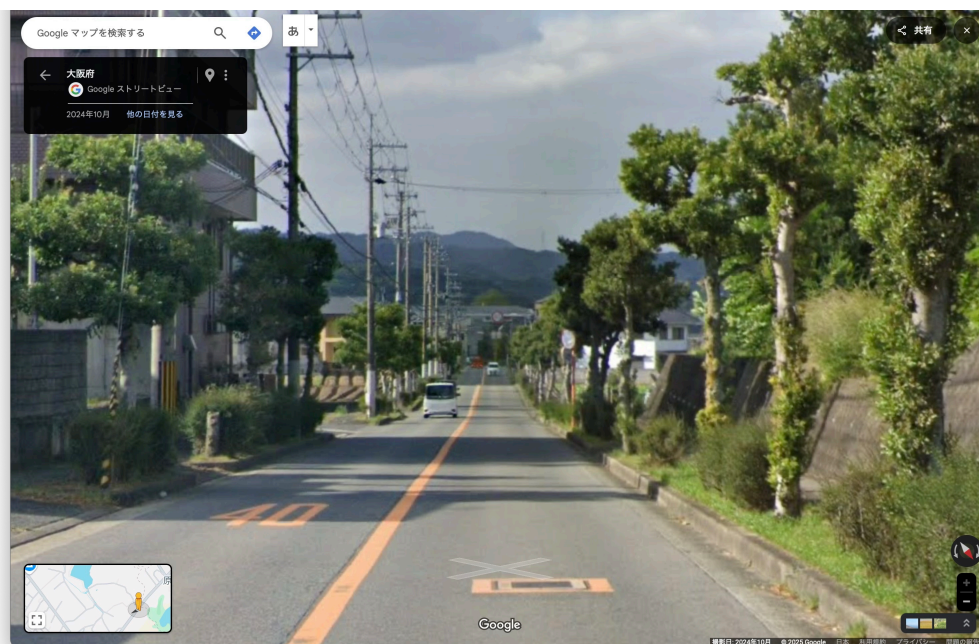
図 27 Google ストリートビューによる泉佐野市浄水場入口から日根野中学校方面を見た時。ちょうど道路の延長上に中学校があるため、見通しが非常に良い状態が確保されることになる。

前に超小型 KURAMA-II を設置し、図 23 中の点線で示すような経路の確立を試みる価値があると考えられる。同様に、研究所の管理するモニタリングポストが屋上に設置されている日根野中学校についても、中学校からちょうど 1 km の距離にある泉佐野市浄水場入口付近から目視できることがわかる（図 27）。日根野中学校屋上は周囲の建物に比べても高く、ちょうど第一研究棟と野田歩道橋のような関係になると期待できる。
