東京電力福島第一原子力発電所における 事故の分析に係る検討会 資料3-1

# 1~3号機原子炉建屋における線源調査について ~汚染密度、核種スペクトル測定の分析~

# 3号機オペレーションフロアにおける 線源調査について ~平成27年11月スペクトル測定の分析~

# 2号機オペレーションフロアにおける 線源調査について ~令和1年2月線量等測定の分析~

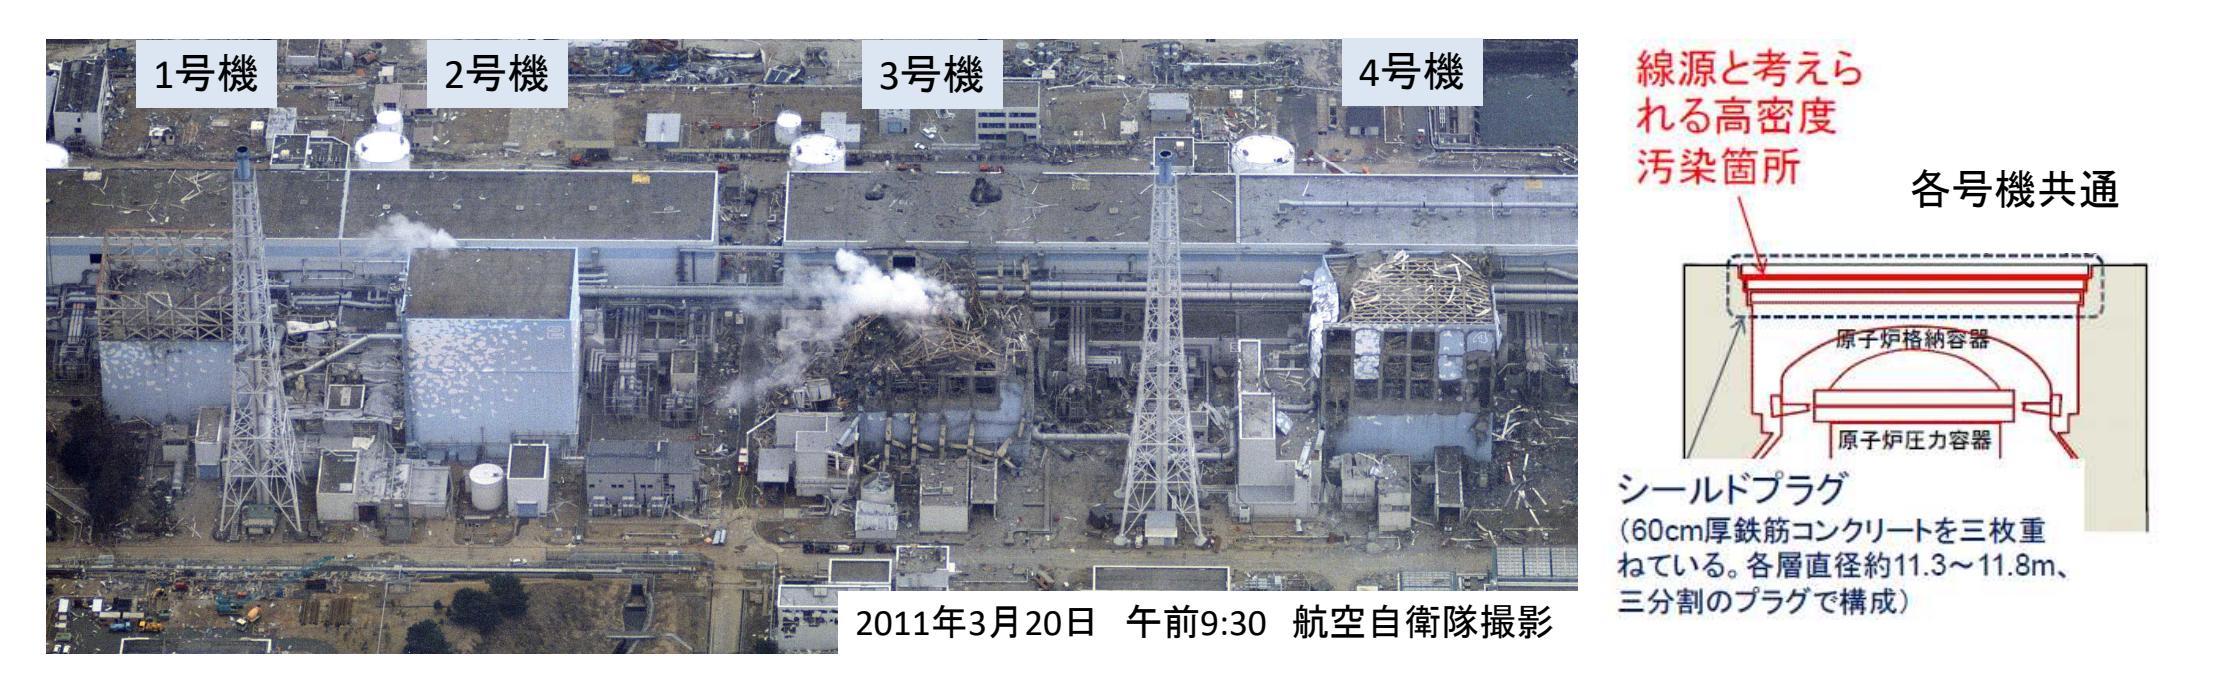
1-3号機 原子炉建屋5階オペレーションフロアの環境の相違に応じた測定方法の選択について

_対象号機	1号機	2号機	3号機
シールドプラグの状態	3層とも大きなズレ 1層目に変形あり	外観上の大きな ズレや損傷なし	第1層に破損 中央部に30cm陥没
5階天井、壁、柱などの破損	大規模に破損	ブローアウトパネルの脱落程度	大規模に破損
5階天井、壁、柱の汚染	汚染あり 測定への影響度不明	ほぼ一様に汚染有り 測定に影響は小さい	汚染あり 測定への影響度小
シールドプラグ表面汚染の有無	有り 除染実績なし	有り 除染実績あり 880mSv/h⇒140mSv/h (プラグ中心1. 5m高さ)	有り 除染実績あり 表層5mm程度はつり 800mSv/h⇒200mSv/h (プラグ中心5m高さ)
表面汚染レベル(線量のみ)	平均150mSv/h(表面) 平均100mSv/h(1.2m高さ)	平均114mSv/h(1.5m高さ)	平均50mSv/h(0.5m高さ) 平均200mSv/h(5m高さ)
高線量瓦礫の有無	有り 除染なし	有り 片付け進行中	ほぼ無し
選択した測定方法	GM計数管 (東京電力)	・鉛遮へい付きAPD ・ガンマカメラ	鉛コリメータ付き 半導体検出器
測定による汚染レベルの推定値	0.1PBq	70PBq	30PBq

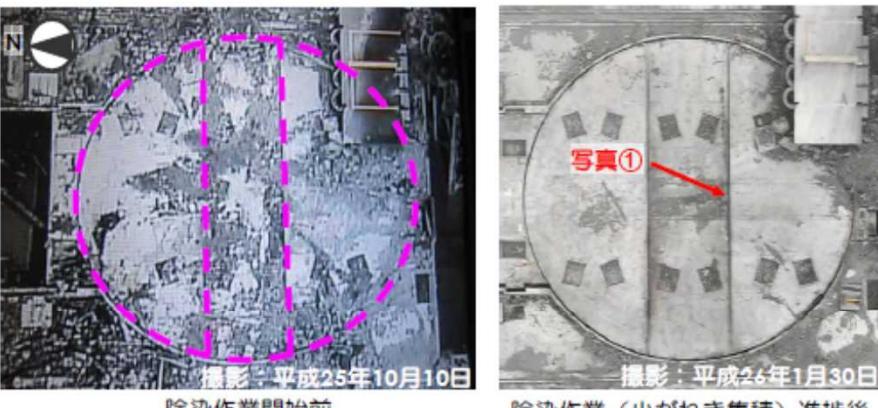
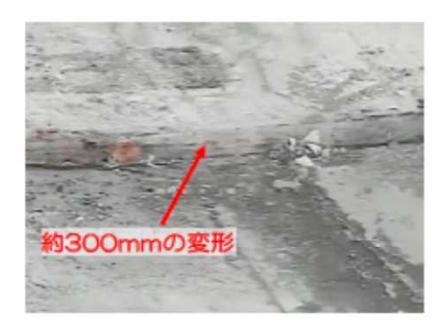
写真①シールドプラグの変形状況

- ・除染作業開始前はシールドプラグ上に小がれきが堆積しており、詳細な状況確認ができなかった
- ・小がれきの集積撤去,吸引作業後にシールドプラグ上を調査したところ,シール ドプラグ中央部に変形(約300mm)が確認された

3号機シールドプラグ

除染作業開始前

除染作業(小がれき集積)進捗後

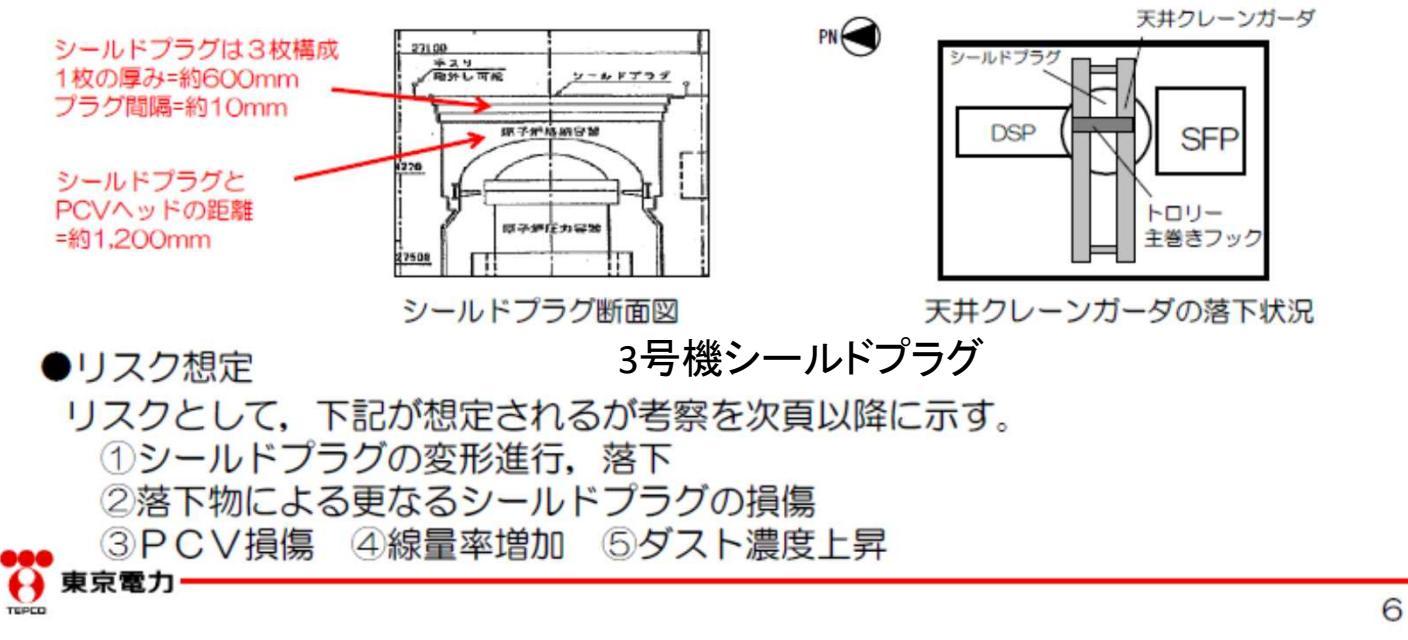
原因として「水素爆発」「天井クレーン等の落下」が考えられるが、シールド プラグ周囲の床スラブ(厚さ:30cm,60cm)が損傷を受けていないことから、水 素爆発でシールドプラグ(鉄筋コンクリート製、厚さ約60cm×3層)が変形した とは考え難い。また、落下後の天クレ本体は直接シールドプラグに接していなか ったものの、プラグ上部にはトロリーがあり主巻フック等の衝突によるものと推 定される。

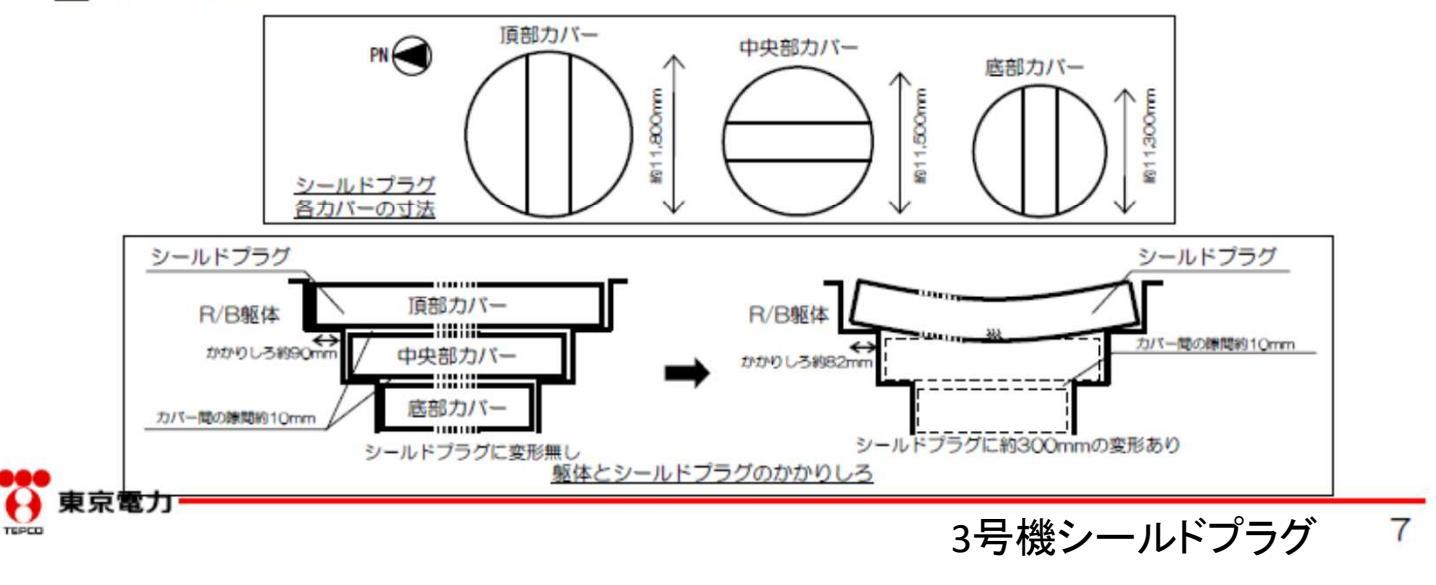
リスク(1)「シールドプラグの変形進行,落下」

- ・シールドプラグの各カバーは井桁に組まれており、カバー間の隙間は約10mmあるため、中 央部や底部カバーの変形は頂部より少ないと想定される
- ・建屋躯体とシールドプラグのかかりしろは、通常時には90mm程度だが、変形による端部 のかかりしろの減少は8mm程度であるため、変形による落下の可能性は少ないと考える
- ・シールドプラグの中央部が曲げ降伏していると仮定しても、変形を生じた時に受けた荷重 程度には十分耐えられるものと考えられる。また、瓦礫撤去により積載していた荷重(主巻 フックや瓦礫等:約8t以上)は既に除去済みであることから、変形が進行する可能性は少な いと想定される

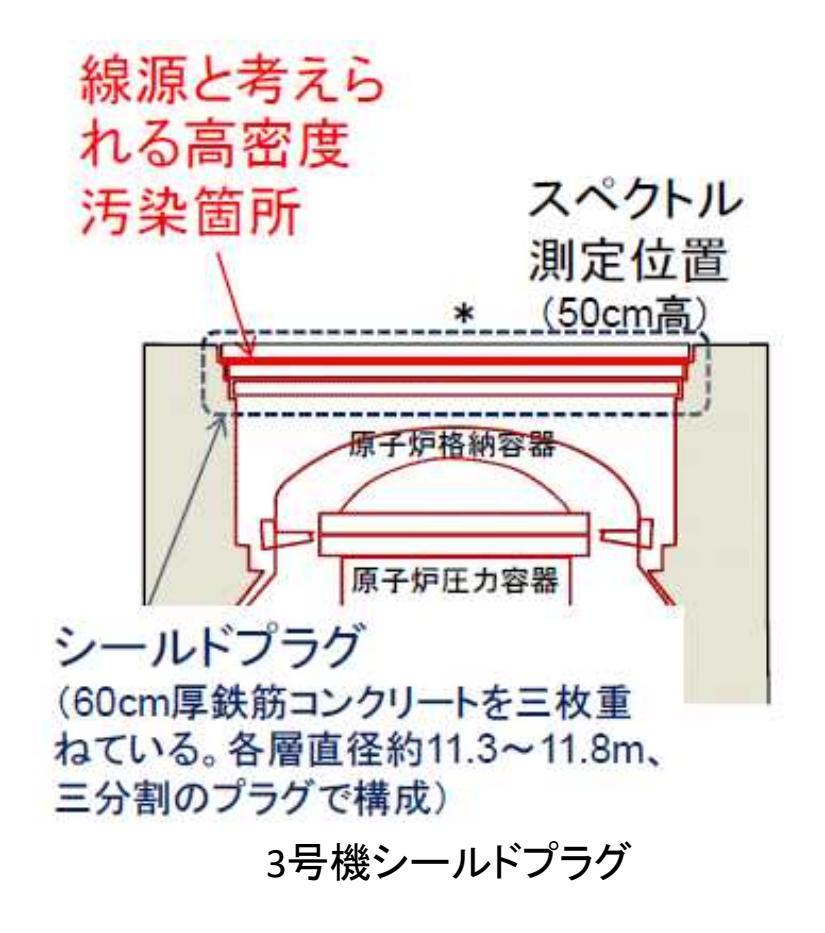
# Oシールドプラグの状況及び主要な線源の推定

原子力規制庁は、線量率が最も高い原子炉ウエルのシールドプラグの構造から、3層構造となっているシールドプ ラグの隙間の汚染が主要な線源となっている可能性があると推定した。

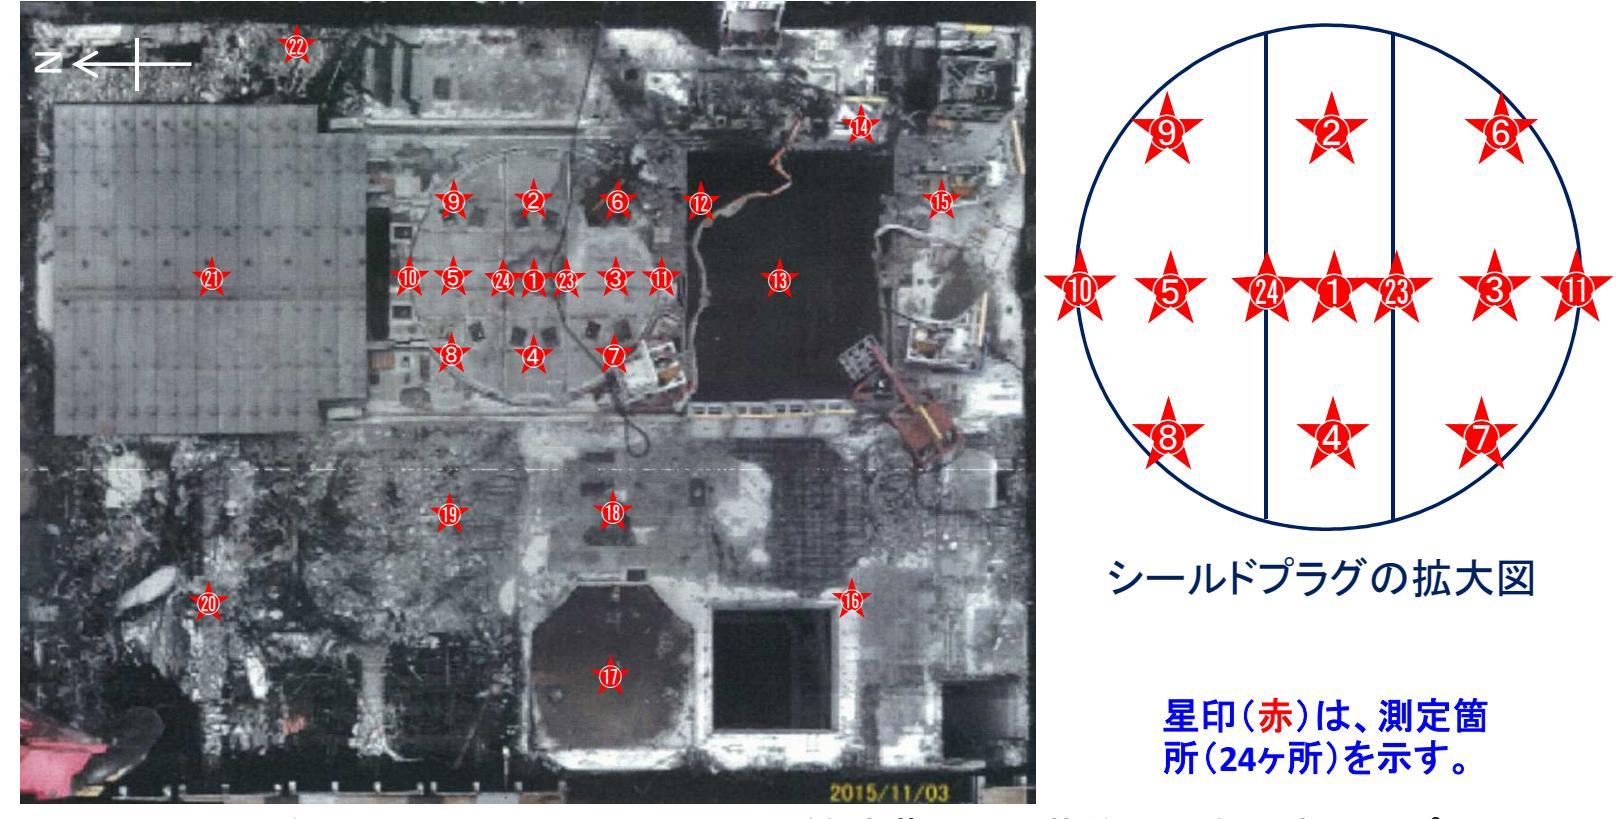
**原子力規制委員会** Nuclear Regulation Authority
○スペクトル測定箇所(測定日:平成27年11月19日) 3号機オペフロ

- ▶ オペフロ上の様々な地点(原子炉ウェル上、鉄遮蔽上、崩落箇所、使用済燃料プール) 上、ライニング施行箇所等)において測定(24箇所)。
- ▶ 放射線検出器がオペフロ上の約50cmとなる高さになるよう設定。
- ▶ 特に、高濃度汚染が想定される原子炉直上のシールドプラグについては、プラグ中央 部、継目付近など複数の箇所を選択し重点的に測定。

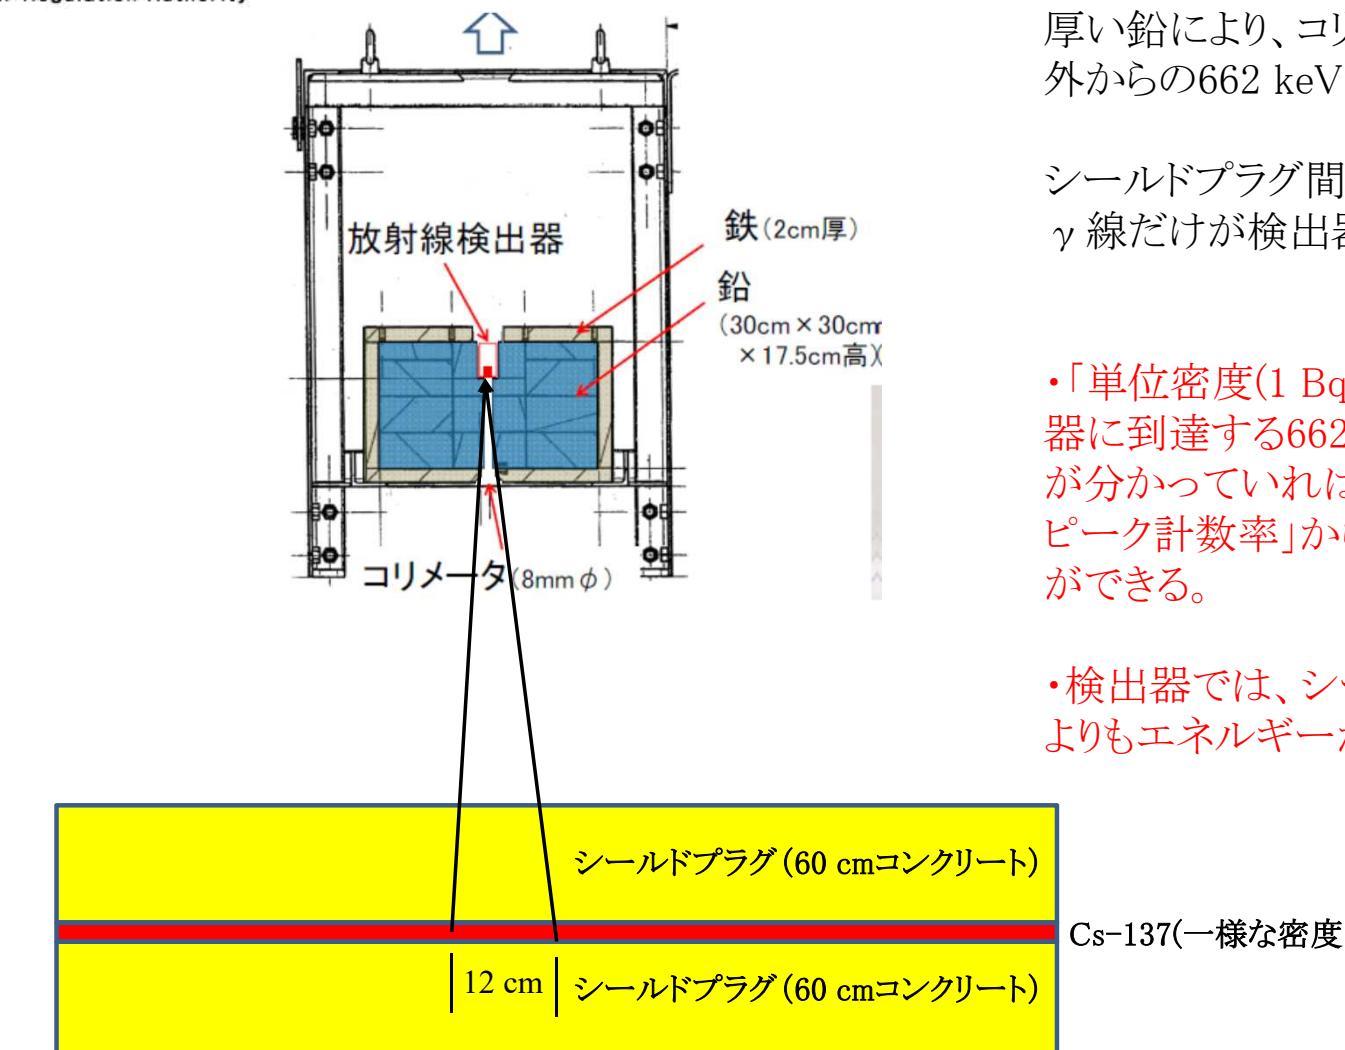
厚い鉛により、コリメータが見込む半径6cmの領域以 外からの662 keV y 線は遮蔽され、検出器に達しない。

シールドプラグ間の半径6cmの領域からの662 keV γ線だけが検出器に入射する662keVのγ線

・「単位密度(1 Bq/cm<sup>2</sup>)の半径6 cmの面線源から検出 器に到達する662 keV γ線の数」と「ピーク検出効率」 が分かっていれば、測定された「全エネルギー吸収 ピーク計数率」から「汚染密度(Bg/cm<sup>2</sup>)」を求めること

・検出器では、シールドプラグ内で散乱された662keV よりもエネルギーが低い v線(散乱線)も検出する。

Cs-137(一様な密度の面線源)

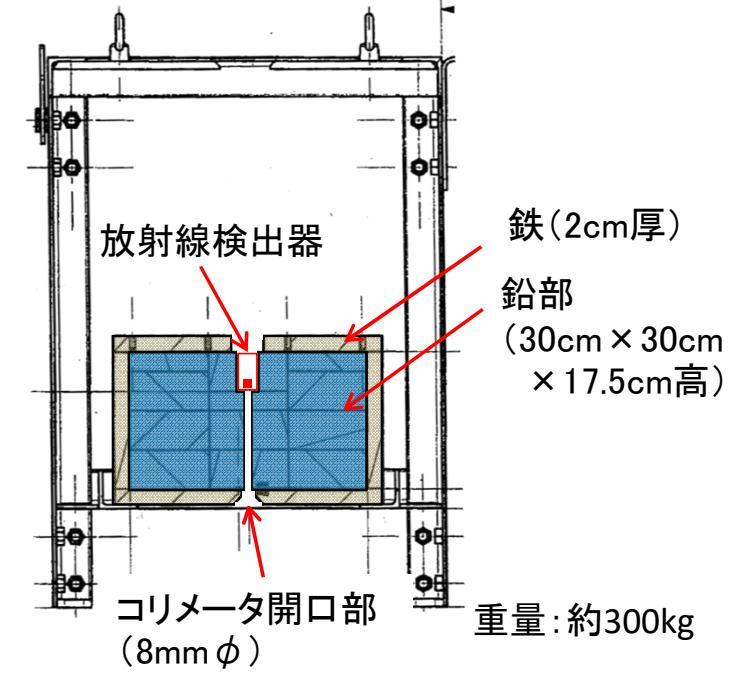
- ▶ コリメータ下部に一様に光子が 1cm<sup>2</sup>当たり1個入射すると仮定すると、コリメータ開口部及び鉛部を通って 入射する光子は以下のようになる。
  - 開口部から入射する0.662MeV光子
     0.503 /sec
  - 鉛を通って入射する0.662MeV光子

0.000515 /sec

開口部から入射する0.3MeV光子

0.503 /sec

・ 鉛を通って入射する0.3MeV光子
 1.26E-20 /sec

別定された波高分布は、開口部から入射した光子によると考えられる。
