1 相開放故障事象（OPC）に対する 原子力発電所の対応について

2020年8月5日

原子力エネルギー協議会

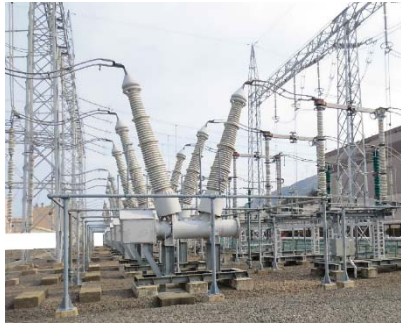
発電所構内に架線設備を多く有する米国設備に比べ、国内における発電所構内の開閉所設備の多くは、引込線以降はGIS設備になっており設備構造的に1相開放故障が発生する可能性は非常に小さい。

気中（架線）設備（例）

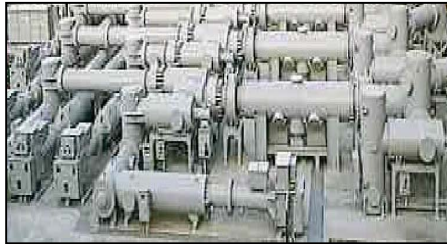
GIS設備（例）

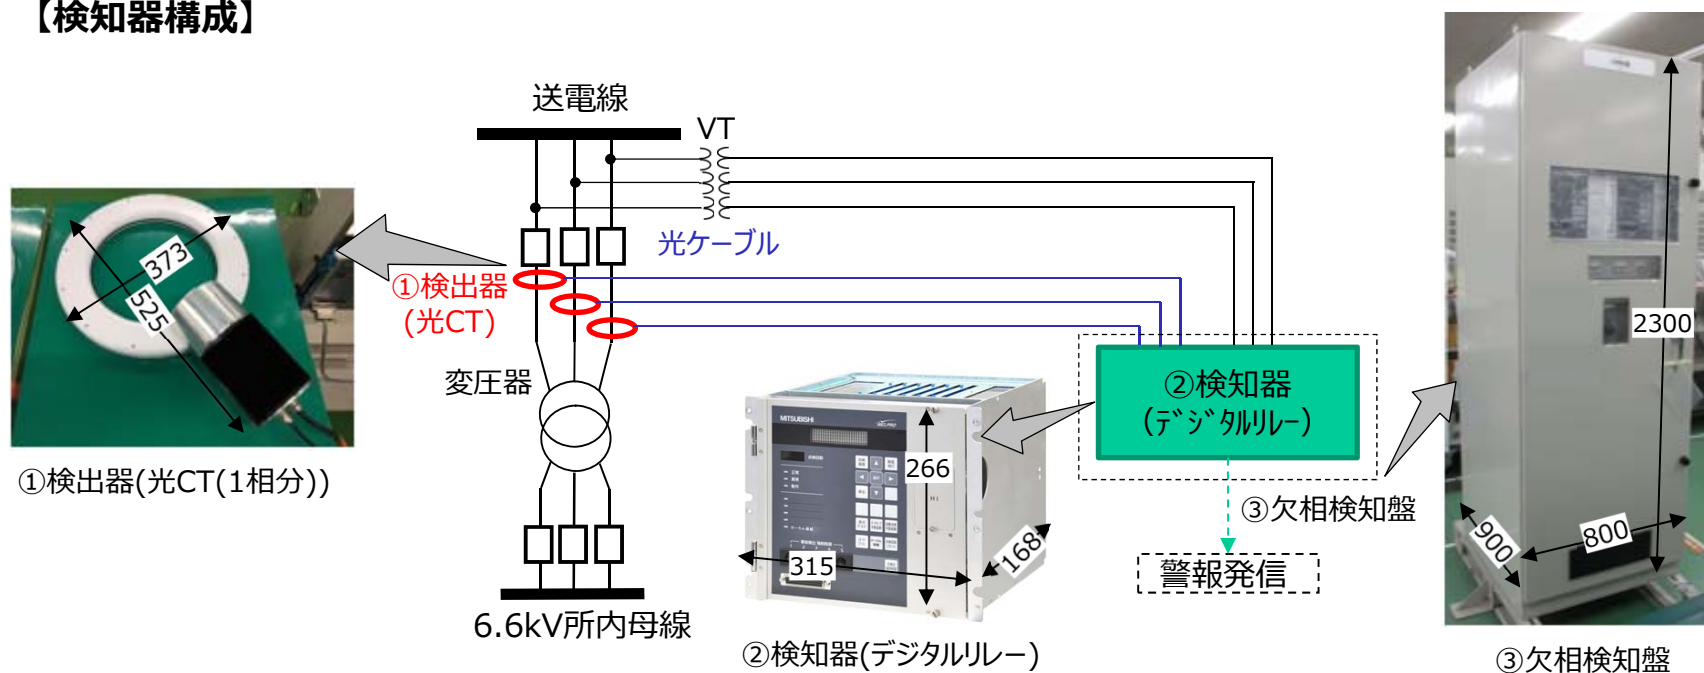
【検知器構成】

本システムは、変圧器高圧側電流及び対称成分の大きさから欠相を検知。

検出器：変圧器励磁電流(約0.1A)を測定可能な光CTを採用。

検知器：光信号を入力可能なデジタルリレーを採用

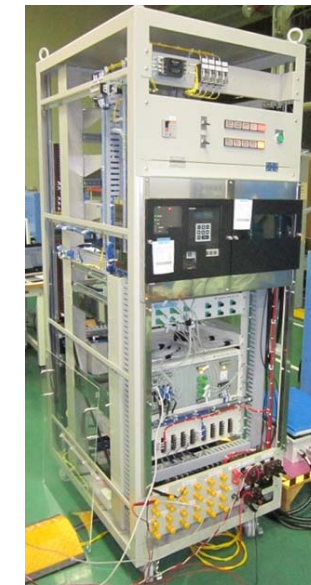
【検知器構成】

本システムは、変圧器高圧側電流、所内側電圧の3相偏差およびその挙動変化から欠相を検知する。

検出器：変圧器励磁電流(約50mA以上)を計測可能。

主機の改造無く取付可能なケーブル型光電流センサを使用。

②欠相検知ラック (試作品)
(W700×H2200×D1000)
