大飯発電所3号炉審査資料	
資料番号	KON3-PLM30(断続)-IASCC 改1
提出年月日	令和3年4月15日

大飯発電所3号炉 高経年化技術評価
(照射誘起型応力腐食割れ)

補足説明資料

関西電力株式会社

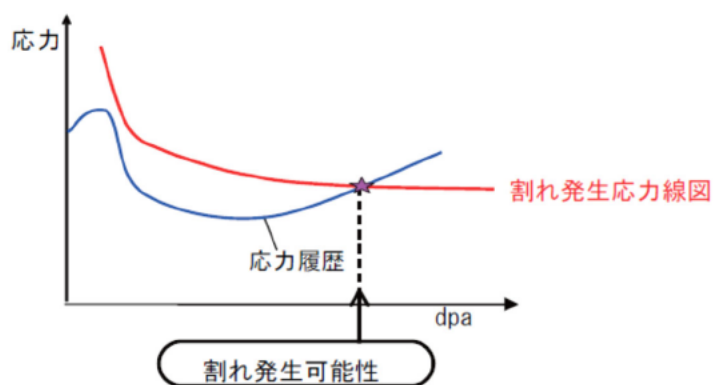
図 1 割れ発生予測評価概念図

② 評価ガイドに定められている IASCC 割れ発生しきい応力線図と①で算出したバッフルフォーマボルトの応力履歴を重ね合わせる (図 1)。

③ バッフルフォーマボルトの応力履歴が IASCC 割れ発生しきい応力線図を超えた時点を照射誘起型応力腐食割れの発生時間とする。

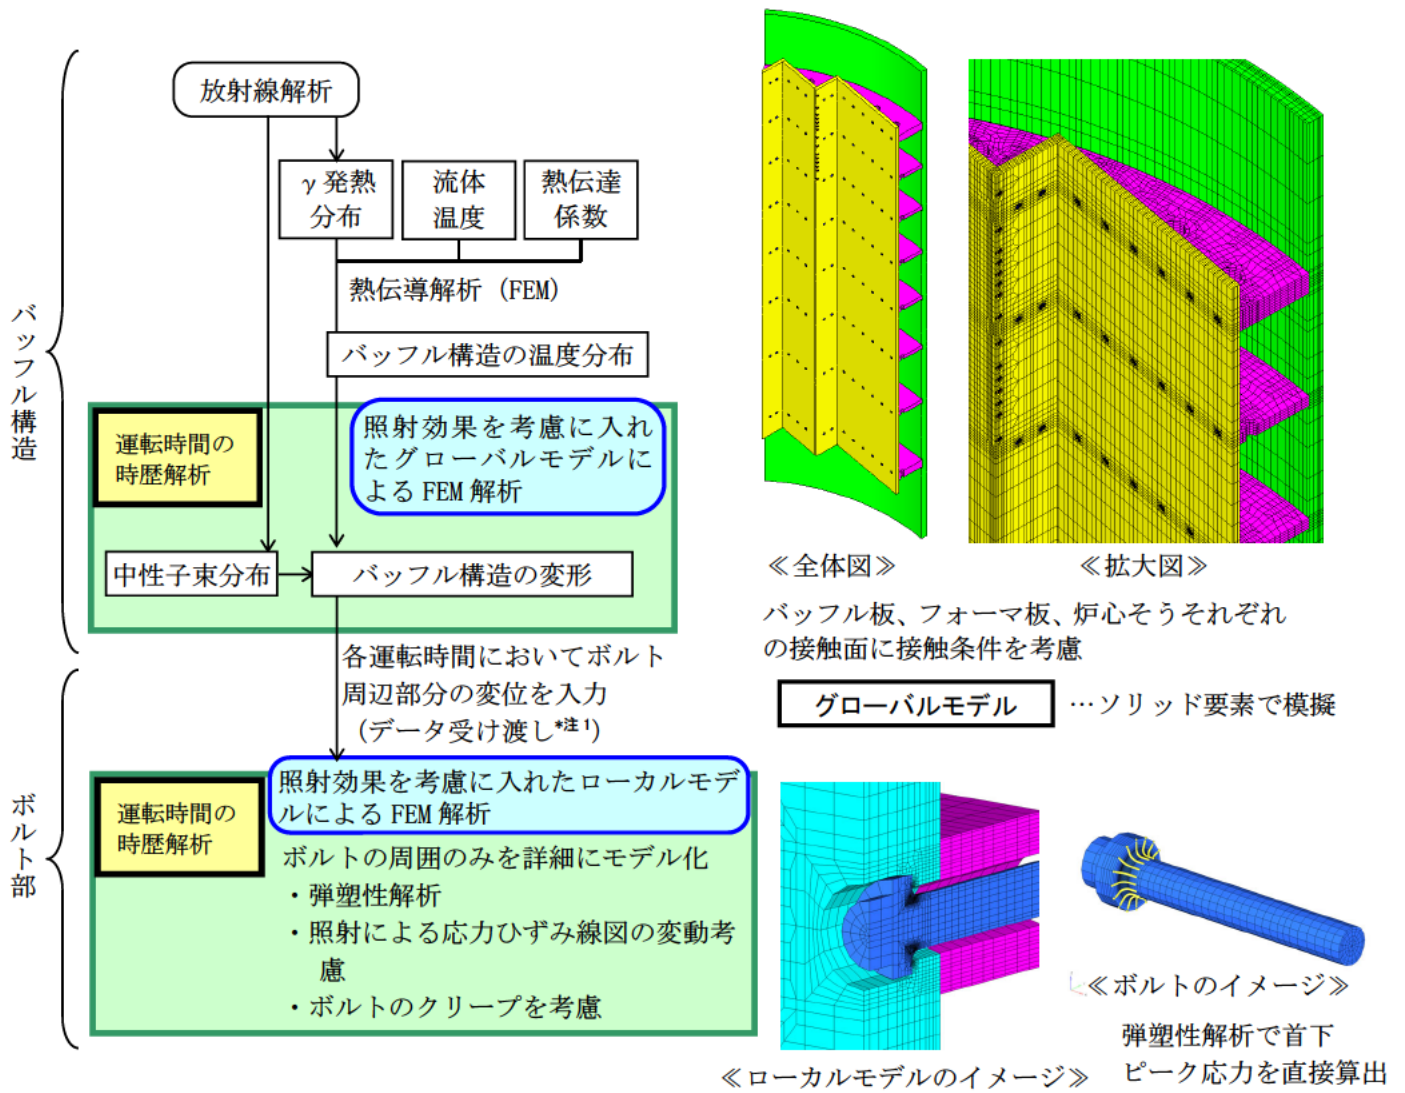
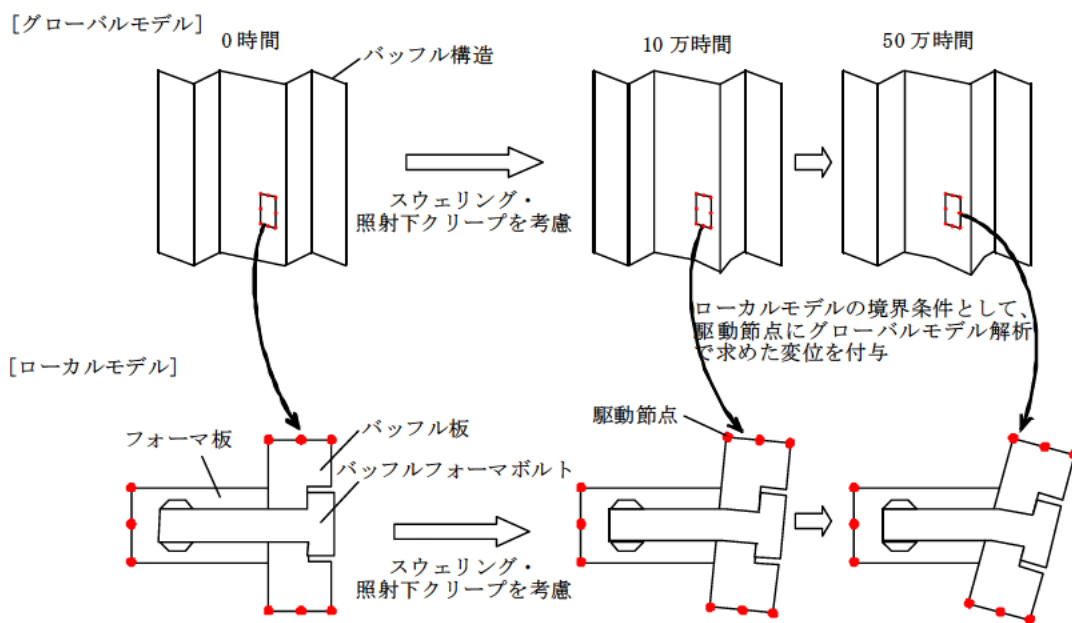
図2 応力評価手法

① 運転時間 (照射量) によって変動するバッフルフォーマボルトの応力履歴を算出 (図 2 参照)。

*注1 データ受け渡しのイメージ

今回の応力評価におけるスウェリングの影響については、米国の高速実験炉 EBR-II 炉心の中性子反射体要素(SUS304材)から採取したデータを基に作成した dpa レイト補正 Foster-Flinn 式(下式)を用いて評価している。本評価式は照射量、dpa レイト(照射速度)、温度のスウェリング量への影響を定式化したものである。

今回の応力評価における照射下クリープの影響については、原子力安全基盤機構「照射誘起応力腐食割れ(IASCC)評価技術」事業において示された照射下クリープ評価式を用いた評価を行っている。

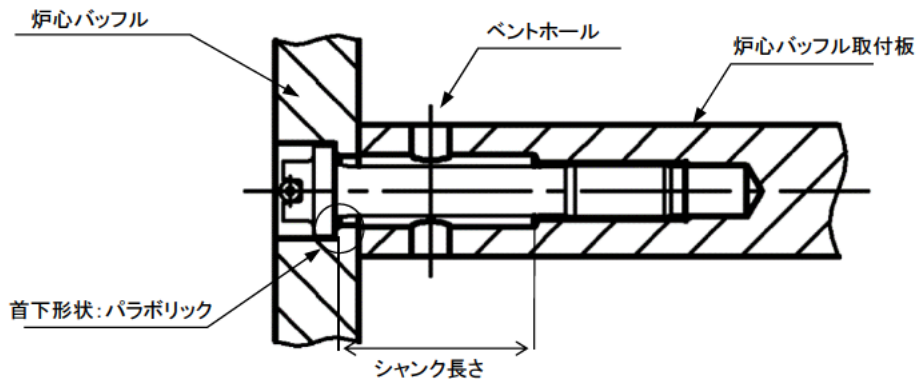
図3 大飯3号炉 バッフルフォーマボルト

大飯3号炉のバッフルフォーマボルトの仕様を以下と図3に示す。

- ・材料 : G316CW1
- ・首下形状 : パラボリック
- ・シャンク長さ : 64 mm (ベントホール有)

- ・耐力に対する発生応力の比を低減するため、機械的強度に優れるG316CW1を採用。
- ・バッフルフォーマボルトについて、シャンク長さを増大させ、ボルト首下部に発生する曲げ応力を低減。また、ボルト首下部をパラボリック形状とすることで応力集中を低減。
- ・炉心バッフル取付板にボルト冷却孔を設け、バッフルフォーマボルトの温度を低減。

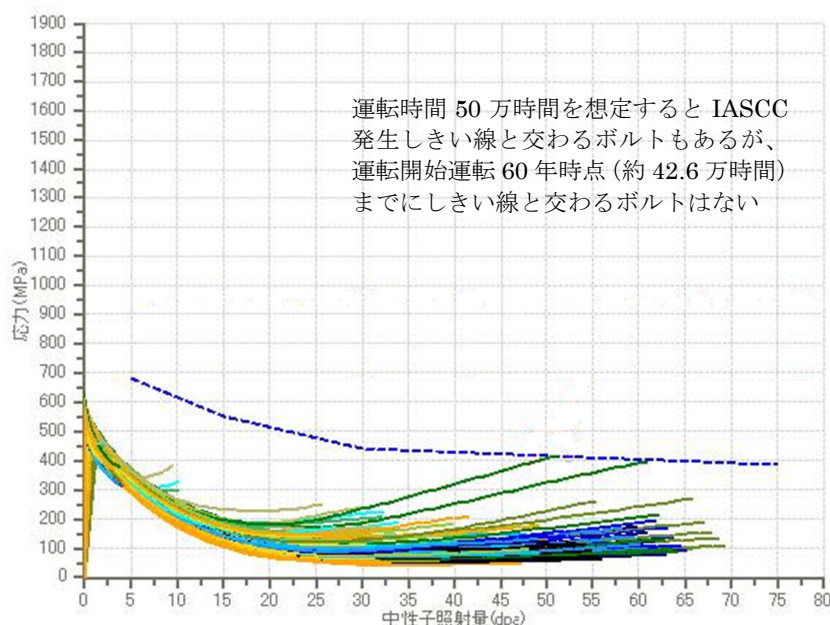
評価の結果、運転開始 60 年時点 (約 42.6 万時間 (48.6EFPY)) までにバッフルフォーマボルト (全数) の応力履歴が IASCC 割れ発生応力しきい線を超えることはなく、IASCC 発生の可能性が小さいことを確認した。

大飯 3 号炉のバッフルフォーマボルトの応力履歴と IASCC 発生しきい線の重ね合わせ (応力履歴は 50 万時間まで)

なお、大飯 3 号炉の運転開始後 60 年 (約 42.6 万時間) における照射量 (dpa) は最大のバッフルフォーマボルトで約 60 dpa となる。

バッフルフォーマボルトの健全性評価としては、原子力安全基盤機構「照射誘起応力腐食割れ（IASCC）評価技術」事業で得られた最新知見を用いたボルト損傷時間の予測を行っており、この結果、運転開始後 60 年時点に相当する運転時間約 42.6 万時間（48.6EFPY）までにバッフルフォーマボルトに損傷は発生しないと評価している。

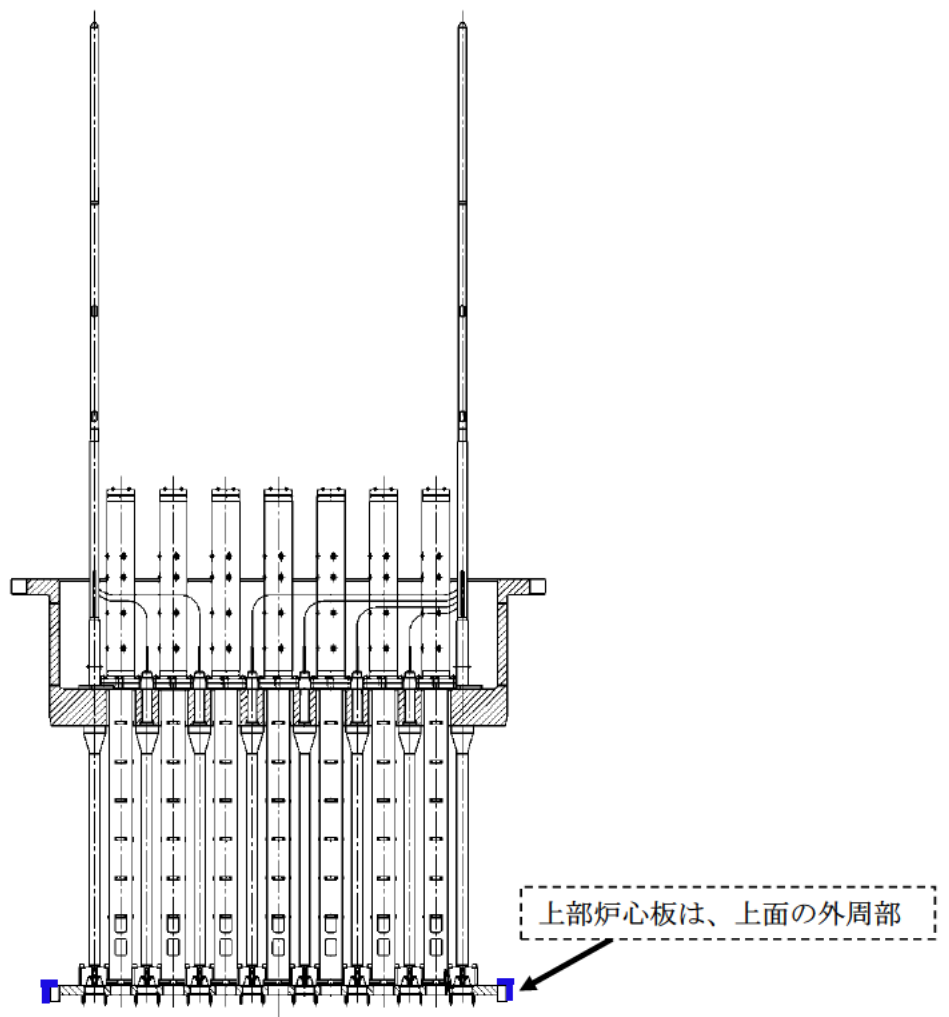
図 4-1 炉内構造物可視範囲概略図（上部炉内構造物構造図）

VT-3では、炉内構造物の試験対象部位の異常（ボルト等の脱落、過大な変形等）がないことを確認している。維持規格に基づく点検内容を表5に、点検範囲の概略図を図4-1から図4-5に示す。

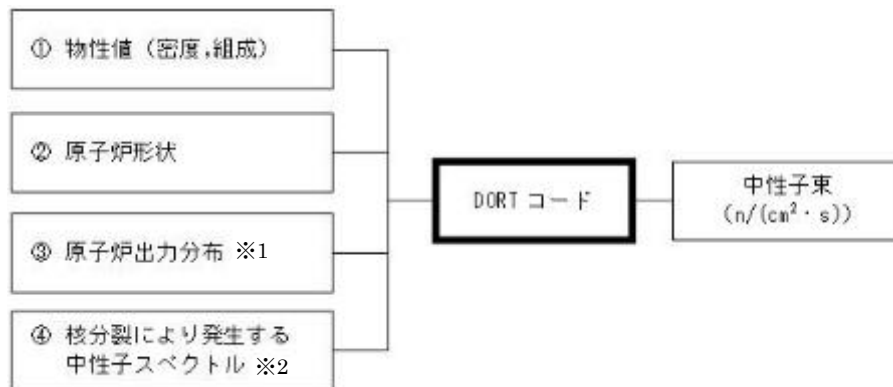
DORT コードは、米国のオークリッジ国立研究所で開発された中性子輸送方程式を数值的に解くコードであり、入力パラメータは以下のとおりである。

※1: これまでの運転サイクルにおける原子炉出力分布の平均値を用いて原子炉熱出力に相当する分のエネルギー（中性子発生個数）を入力している。

※2: 燃料（ウラン 235）が核分裂により発生する中性子発生個数とエネルギー（物性値）を入力している。

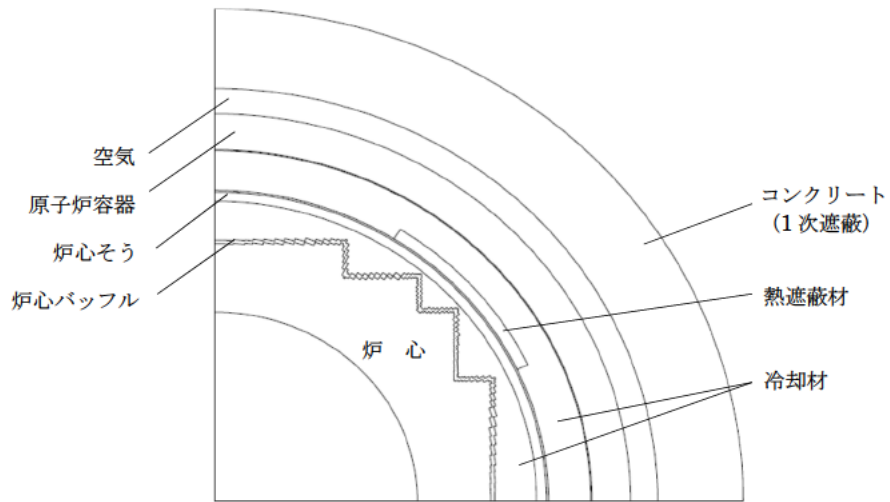
図 3-1 水平断面形状図 (R、 θ 計算)

① 炉内構造物主要部位における代表中性子束（ ϕ_{max} ）を、原子炉熱出力の軸方向分布の最大となる位置の炉心の水平断面形状での計算（ R, θ 計算※）（図 3-1）により算出する。
※炉心バップルについては、 R, θ 座標系の代わりに X, Y 座標系を用いた計算を行う。

② 水平断面形状での計算（ R, θ 計算）（図 3-1）および垂直断面形状での計算（ R, Z 計算）（図 3-2）により算出した中性子束を基に、水平方向の補正係数（ f_r, f_θ ）と垂直方向の補正係数（ f_z ）を算出し、代表中性子束（ ϕ_{max} ）を補正することで炉内構造物各部位にお

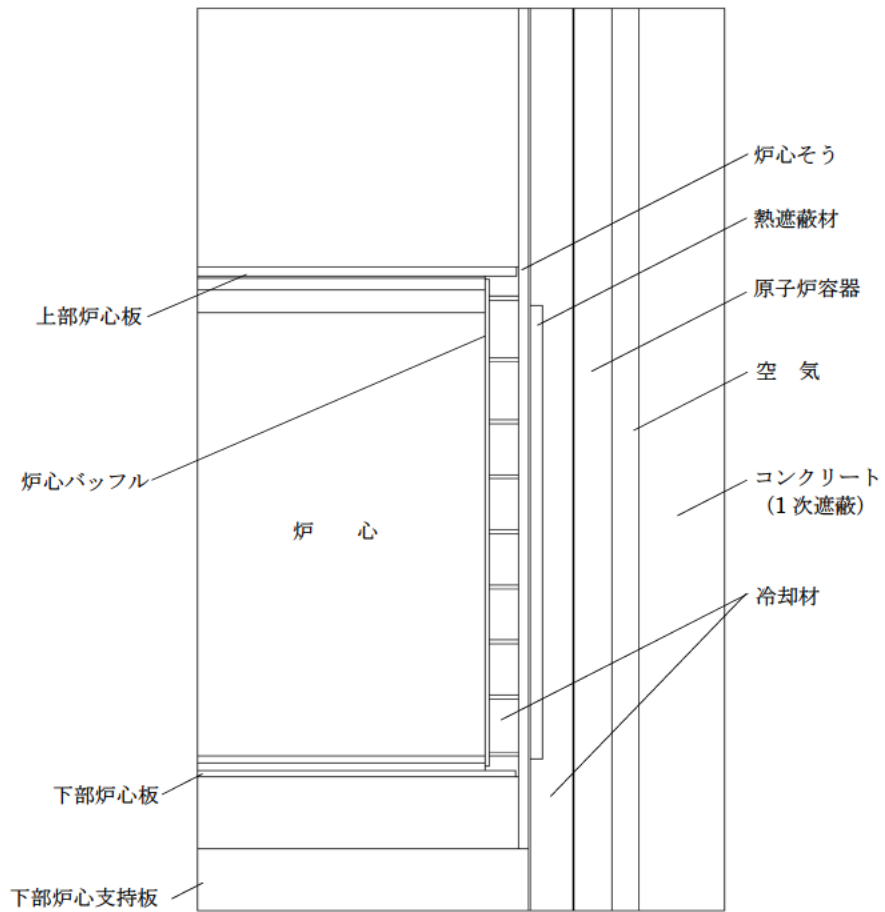
図 3-2 垂直断面形状図 (R、Z 計算)

①炉内構造物主要部位における代表中性子束 (ϕ_{\max}) を、垂直断面形状での計算 (R、Z 計算) (図 3-2) により算出する。

②垂直断面形状での計算 (R、Z 計算) (図 3-2) により算出した中性子束を基に、水平方向の補正係数 (f_r) と垂直方向の補正係数 (f_z) を算出し、代表中性子束 (ϕ_{\max}) を補正することで炉内構造物各部位における中性子束分布を算出する。

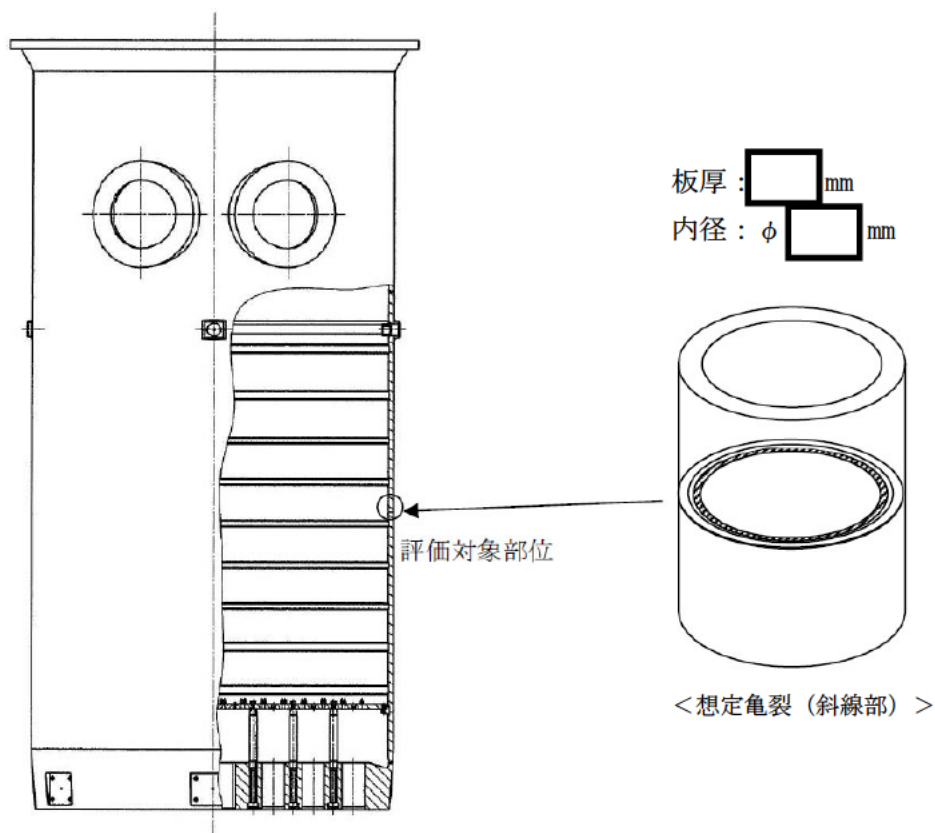
図1 炉心そう溶接部全周亀裂のイメージ

想定欠陥は維持規格を準用し、図1のように炉心そう内面側の溶接線に全周亀裂を想定した。

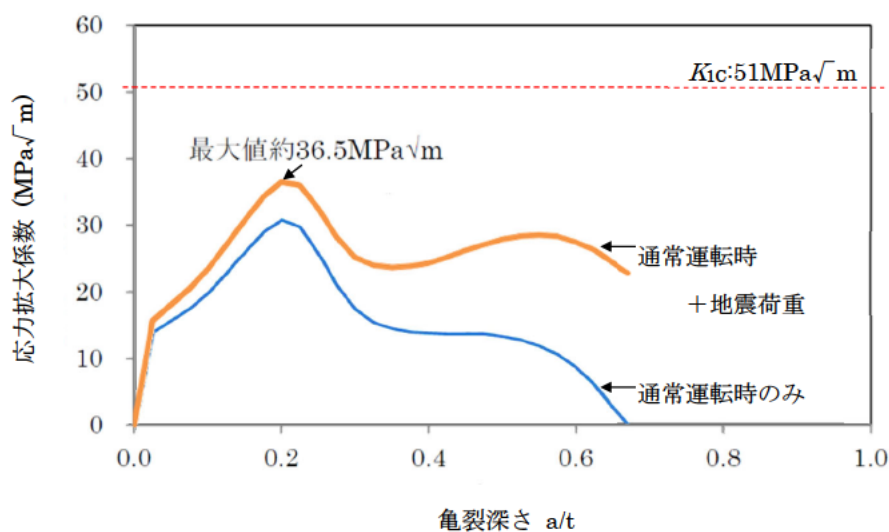
図2 炉心そう溶接部の応力拡大係数と亀裂深さの関係

炉心そう溶接部の応力拡大係数の計算結果を図2に示す。応力拡大係数は亀裂深さが板厚の約0.2倍の時に最大値36.5 MPa $\sqrt{\text{m}}$ となり、破壊靱性値 $K_{IC}:51 \text{ MPa}\sqrt{\text{m}}$ に対して十分小さい値であった。

以上の結果から、仮に炉心そう溶接部に亀裂が生じたとしても不安定破壊は生じないと評価している。
