### 1.3 地震及び津波への対応

## アウターライズ津波を想定した対策

## 1. 仮設防潮堤（フィルターユニット）の設置

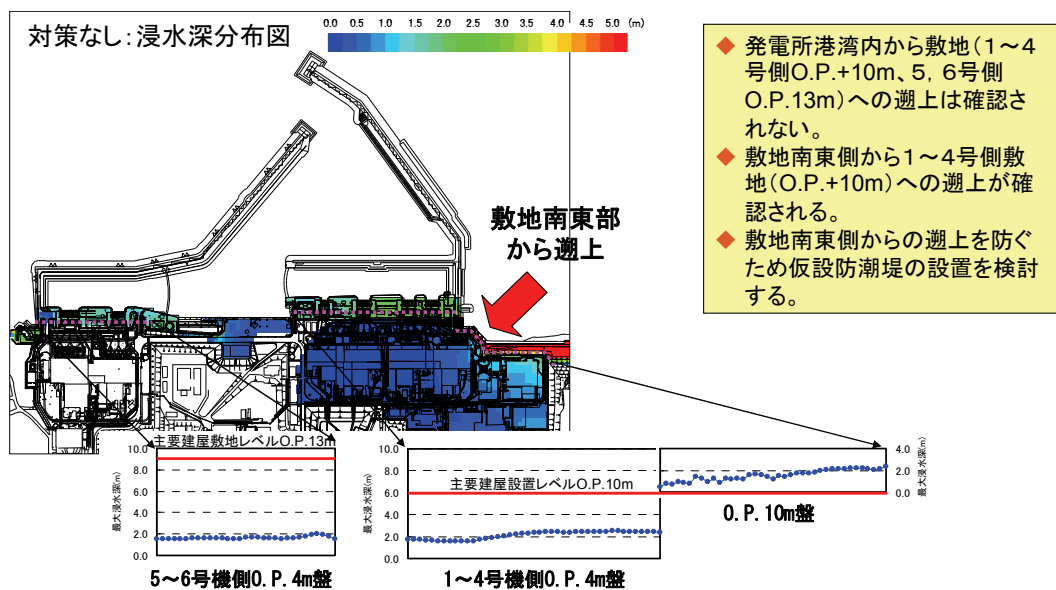
図-2 1F 敷地南側10m 盤沿いの最大浸水深(日本海溝寄りプレート内(正断層モデル)) 津波対策なし O.P.+10mに対する浸水深を示す

初期潮位(朔望平均満潮位)H.W.L.=O.P.+1.490m, 東北地方太平洋沖地震による地盤沈下=0.662mを考慮

仮設防潮堤に対する波力を決定するための設計用津波高さには、進行波の水深を使用している。具体的には、図－2\*に示した津波対策なしの条件において算定される進行波の水深より、10m盤の最大浸水深を設計用津波高さとして使用している。

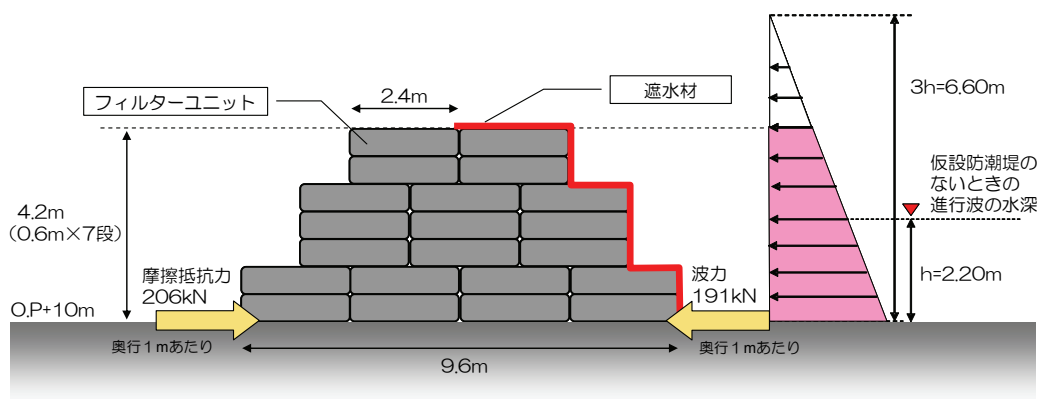
図-3 仮設防潮堤 津波波力の考え方(7段積の例)

津波波力に対する安定性検討(滑動, 転倒)では, 津波波圧として仮設防潮堤がないときの進行波の水深(最大浸水深)の3倍の静水圧\*を設定する(図-3)。なお, 仮設防潮堤の海側には遮水材を施工し, 浸水を防止していることから, 浮力は発生しない。図-3は例として, 仮設防潮堤(7段積)の底部に対する滑動安定性評価を整理したものであり, 摩擦抵抗力(206kN)が波力(191kN)を上回ることから滑動しないことを示している。

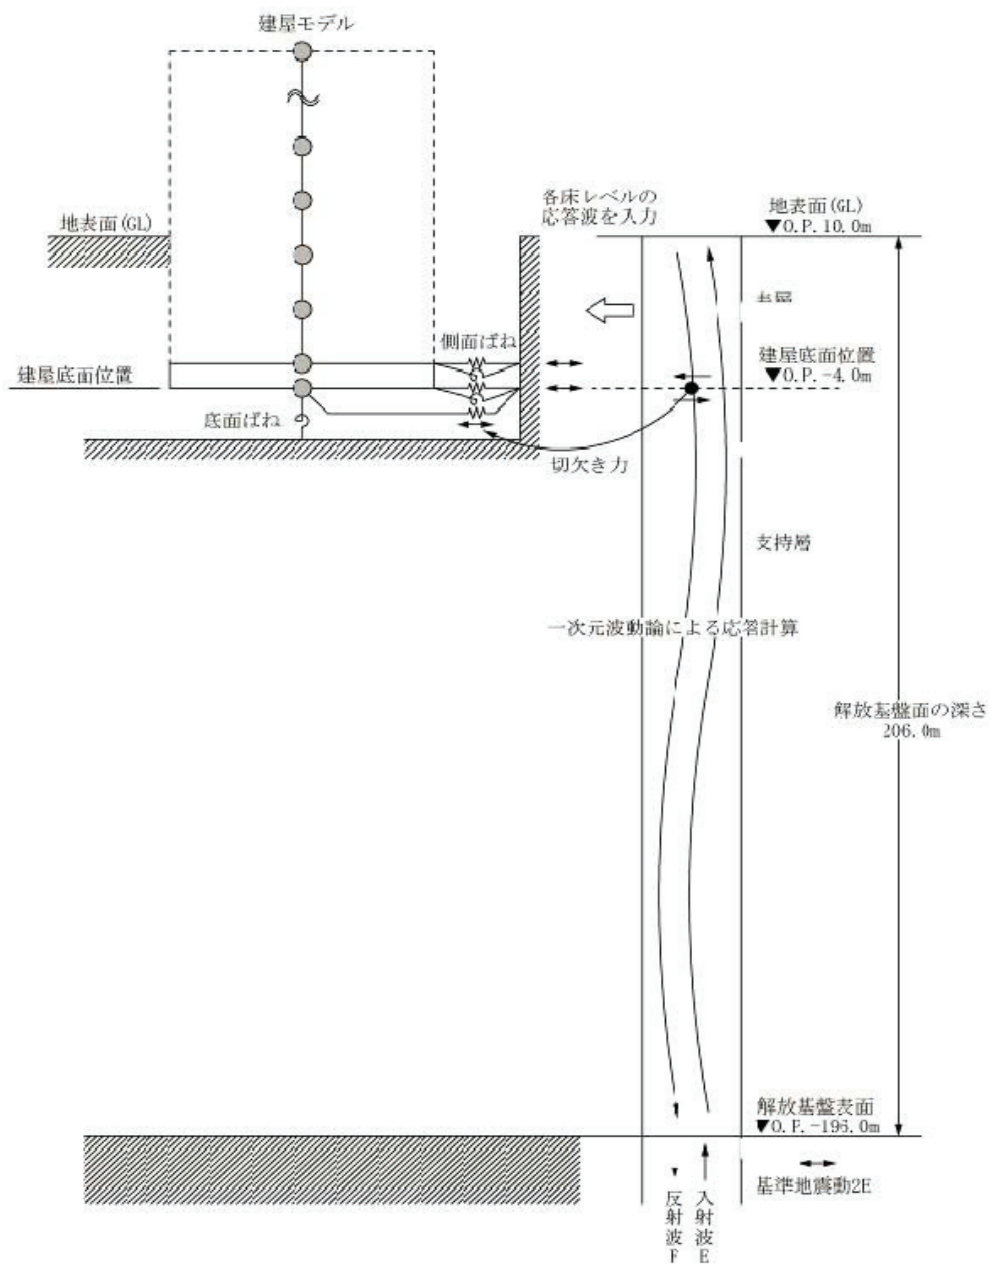
図-3.1 地震応答解析に用いる入力地震動の概念図

地震応答解析に用いる入力地震動の概念図を図-3.1 に示す。モデルに入力する地震動は、一次元波動論に基づき、解放基盤表面レベルに想定する基準地震動  $S_s$  に対する地盤の応答として評価する。また、建屋基礎底面レベルにおけるせん断力を入力地震動に付加することにより、地盤の切欠き効果を考慮する。

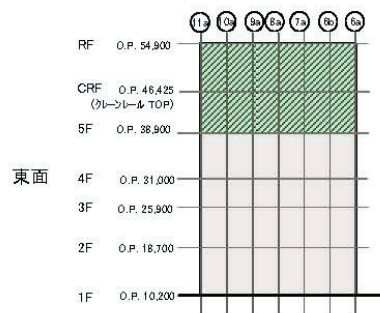
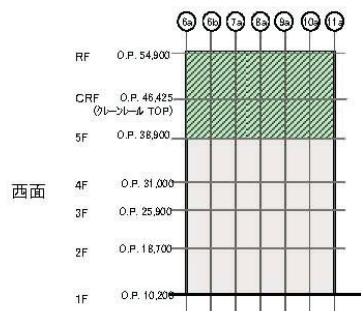
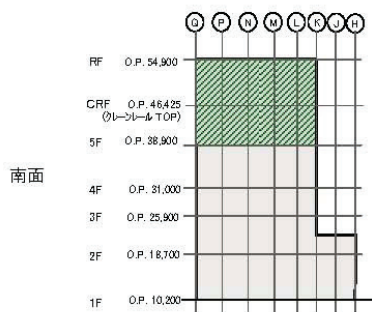
図-4.1 1号機原子炉建屋の損傷状況（立面図）

1 号機原子炉建屋については、地震後の津波によって原子炉の冷却機能が喪失し、水素爆発等により原子炉建屋の一部が損傷していることから、「2. 損傷状況の評価」で評価した損傷状況を基に解析モデルを作成する。なお、オペレーティングフロア上部の損傷した鉄骨フレーム及び屋根はモデル化しないこととし、崩れた部分の重量は下階の床で支持されていると仮定する。1 号機原子炉建屋の損傷状況（立面図）を図-4.1 に、損傷状況（平面図）を図-4.2 に示す。

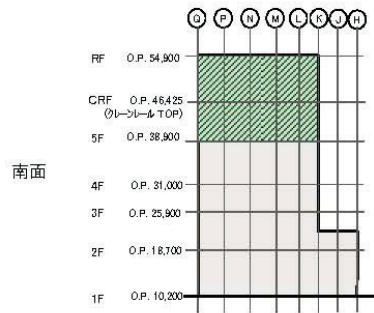
図-3.1 1号機原子炉建屋の損傷状況（立面図）

- ① 1 号機原子炉建屋については、地震後の津波によって原子炉の冷却機能が喪失し、水素爆発等により原子炉建屋の一部が損傷している。原子炉建屋の損傷状況は写真を基に推定し、オペレーティングフロア上部の損傷した鉄骨フレーム及び屋根はモデル化しないこととする。また、崩れた部分の重量は下階の床で支持されていると仮定する。1 号機原子炉建屋の損傷状況（立面図）を図-3.1 に、損傷状況（平面図）を図-3.2 に示す。
- ② 原子炉格納容器内の水位上昇に伴う質量増分は、原子炉格納容器と原子炉建屋との接合部位における地震力の伝達を考慮した上で、原子炉建屋モデルの複数の質点に質量を分配して加算する。

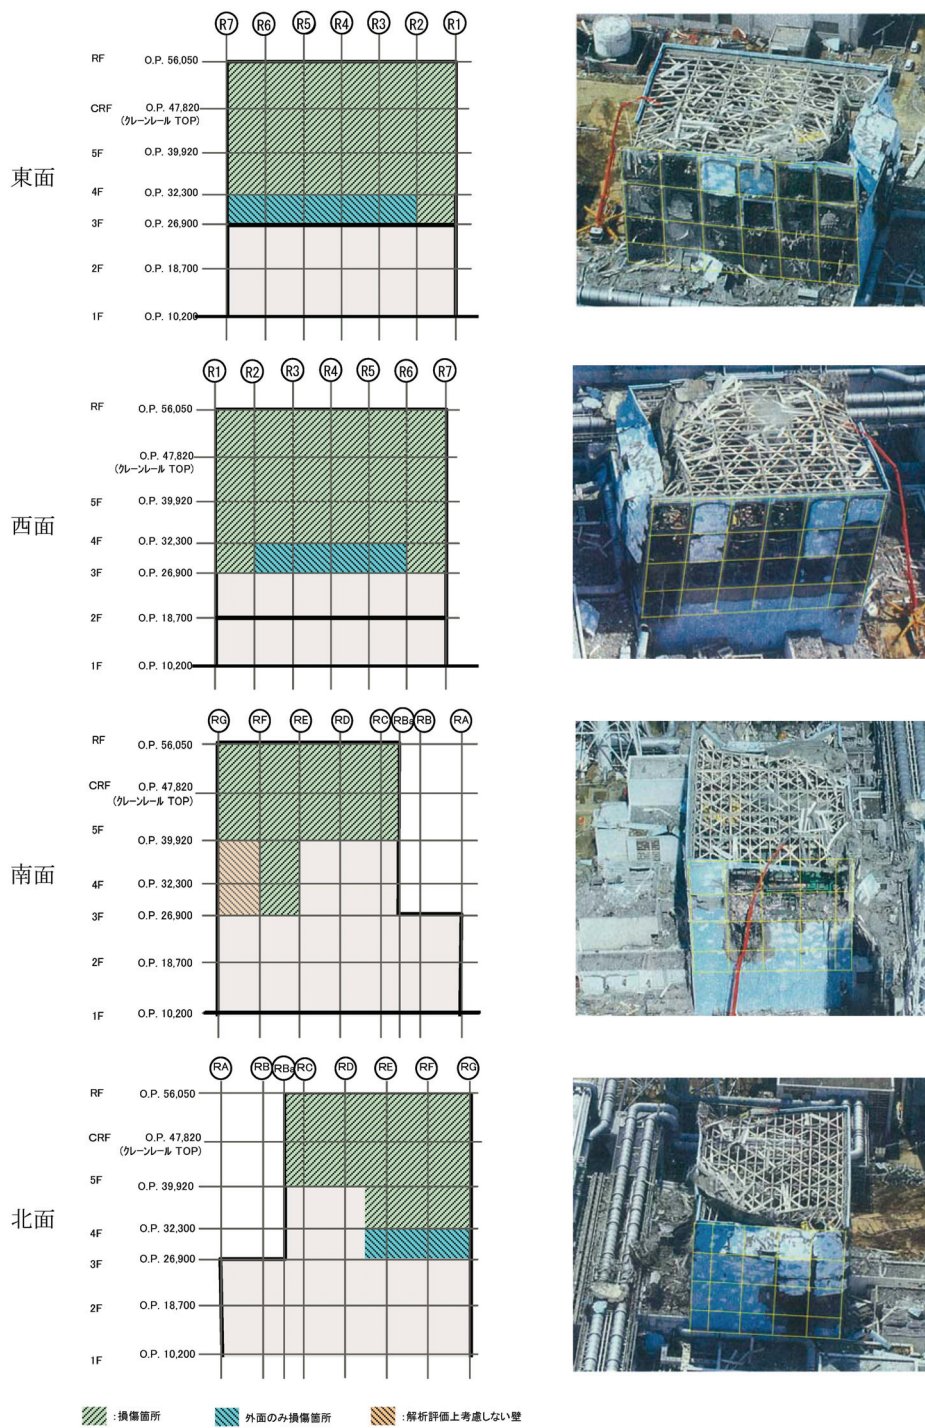
図-4.1 4号機原子炉建屋の損傷状況（立面図）

4 号機原子炉建屋については、地震時に定期検査中であったことから、定期検査時の条件を反映している。また、原因の特定には至っていないものの、水素爆発等により原子炉建屋の一部が損傷していることから、「2. 損傷状況の評価」で評価した損傷状況を基に解析モデルを作成する。なお、5 階より上部の崩れた部分の重量は 5 階の床で支持されていると仮定するなど、崩れた部分の重量は下階の床で支持されていると仮定する。4 号機原子炉建屋の損傷状況（立面図）を図-4.1 に、損傷状況（平面図）を図-4.2 に示す。

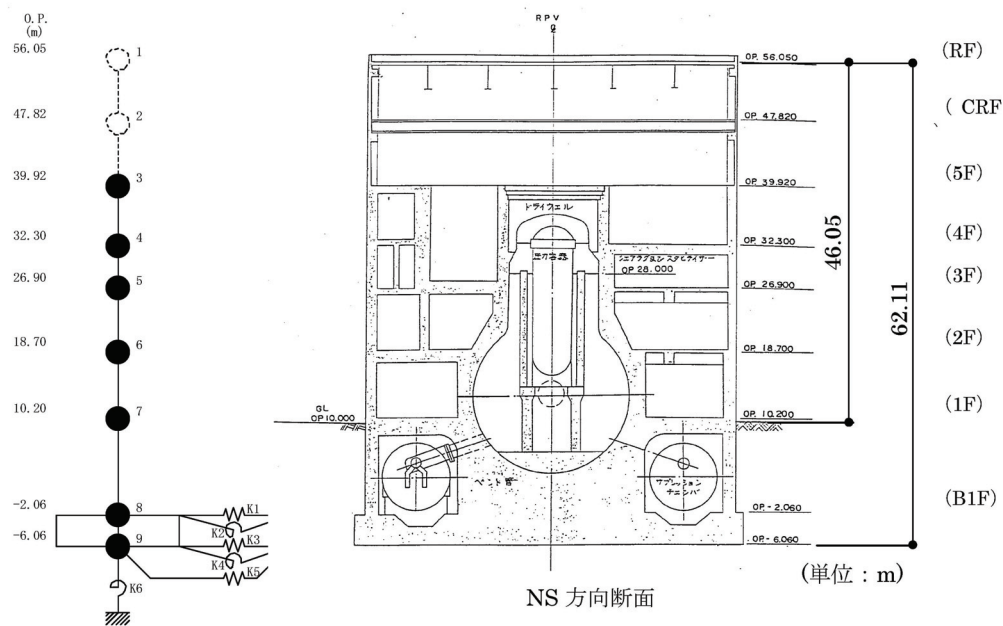
図-4.3 4号機原子炉建屋 地震応答解析モデル (NS 方向)

水平方向の解析モデルにおいて、基礎底面地盤ばねについては、「JEAG 4601-1991」に示された手法を参考にして、成層補正を行ったのち、振動アドミタンス理論に基づいて、スウェイおよびロッキングばね定数を近似的に評価する。また、埋め込み部分の建屋側面地盤ばねについては、建屋側面位置の地盤定数を用いて、水平および回転ばねを「JEAG 4601-1991」に示された手法を参考にして、Novak ばねに基づく近似法により評価する。

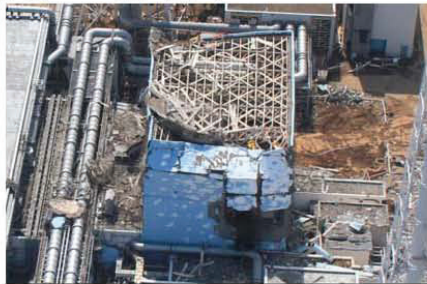
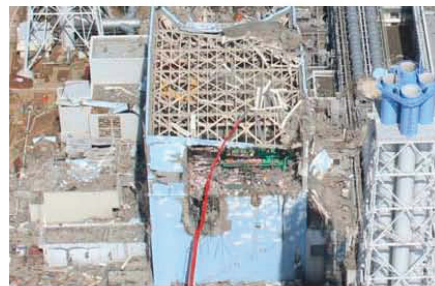
図1 損傷状況（3月24日撮影）

- ・ 3月24日に撮影した外観写真により、建屋の損傷状況を確認した上で建屋の解析モデルを作成している。（図1）

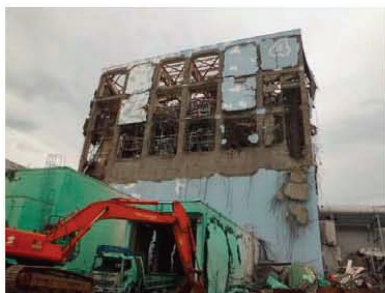
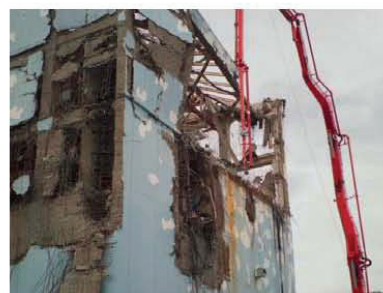
図2 西面・南面の損傷状況（5月10日撮影）

- ・ 西面、南面については、5月10日に新たに現地で写真（図2）を撮影している。この写真から3月24日時点から損傷が進展していないことが確認できる。

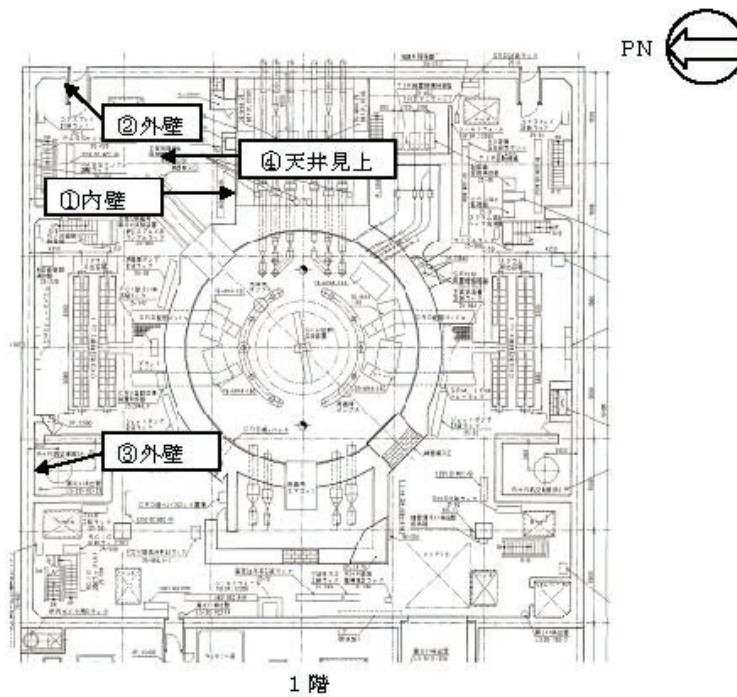
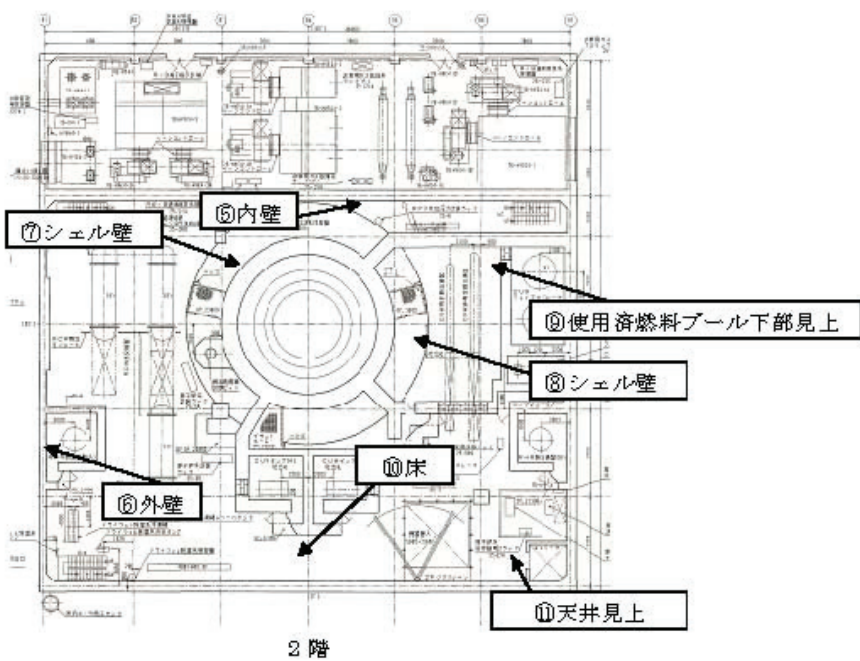
図5 建屋内部の写真撮影位置

- ・ 建屋内(1階、2階)では調査が実施されている。現段階では1階、2階の内壁、1階、2階の床スラブ、天井スラブに損傷は確認されていない。建屋内の写真を図4、それぞれの写真の撮影位置を図5に示す。

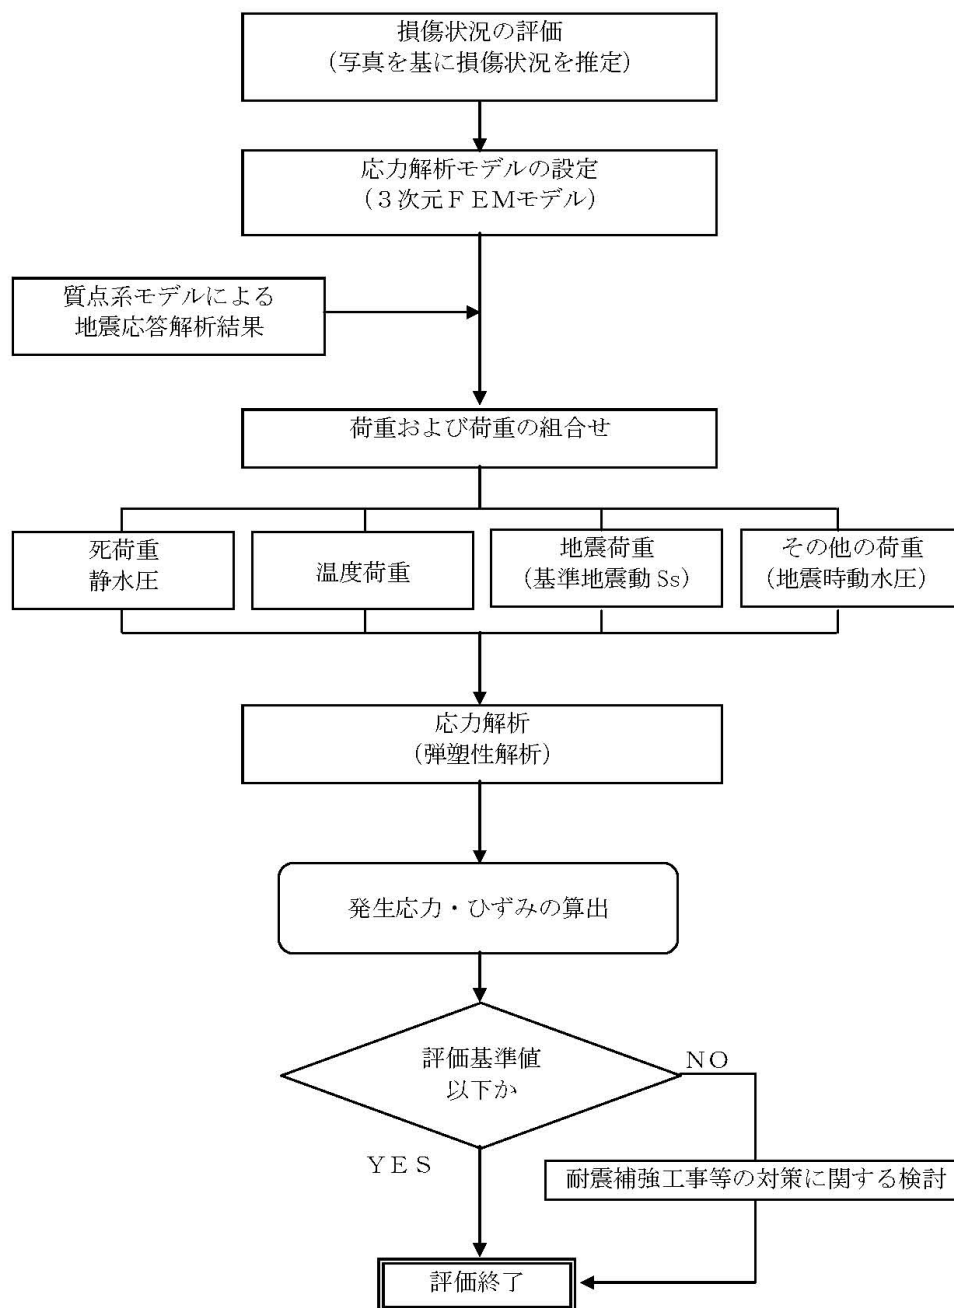
図-1.3 使用済燃料プールの耐震安全性評価フロー

- ・ 使用済燃料プール周辺の2階の床（O.P. 18.7m）から5階の床（O.P. 39.92m）までの建屋部分を対象に、爆発等による損傷状況を模擬した3次元FEM解析モデルを作成する。
- ・ 死荷重、プール水による静水圧、温度荷重、地震応答解析結果に基づく地震荷重、地震時動水圧などの荷重条件及び荷重組合せの条件を設定する。
- ・ 応力解析として鉄筋コンクリート部材の塑性化を考慮した弾塑性解析を行い、使用済燃料プール部に発生する応力およびひずみを算出する。
- ・ 評価基準値と比較し、耐震安全性を評価する。

耐震安全性評価は、図-1.3のフローに示すように以下の手順で行う。

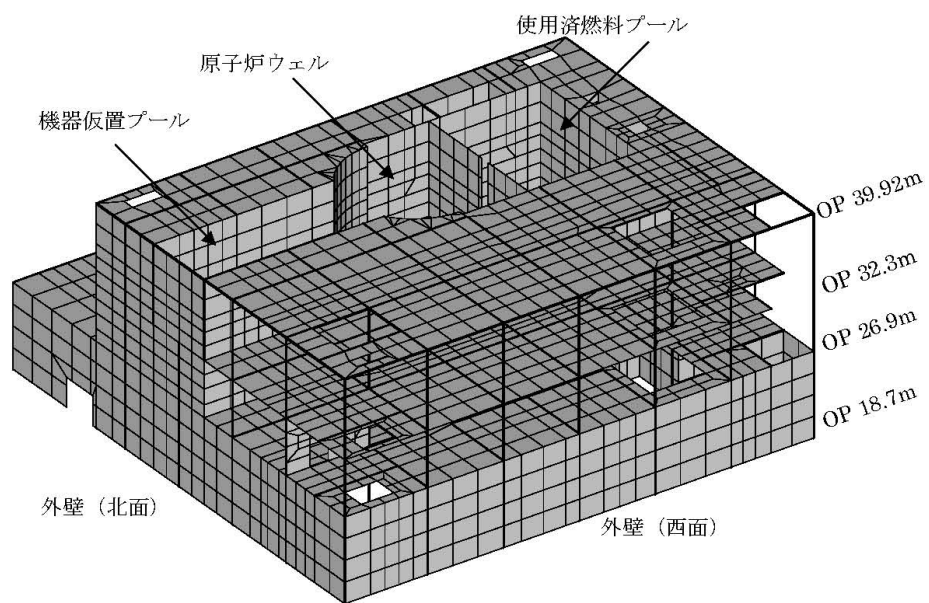
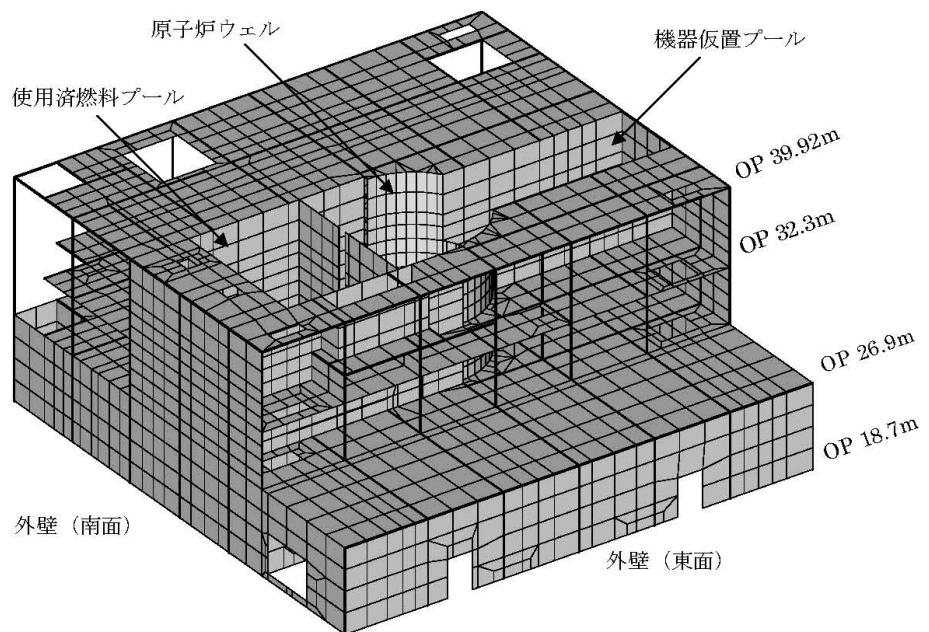
図-3.1 解析モデル概要図

解析モデルに使用する板要素は、鉄筋層をモデル化した異方性材料による積層シェル要素を用いる。各要素には、板の軸力と曲げ応力を同時に考えるが、板の曲げには面外せん断変形の影響も考慮する。使用計算機コードは「ABAQUS」である。

解析モデル概要図を図-3.1 に、コンクリートと鉄筋の構成則を図-3.2 に、解析モデルの境界条件を図-3.3 に示す。

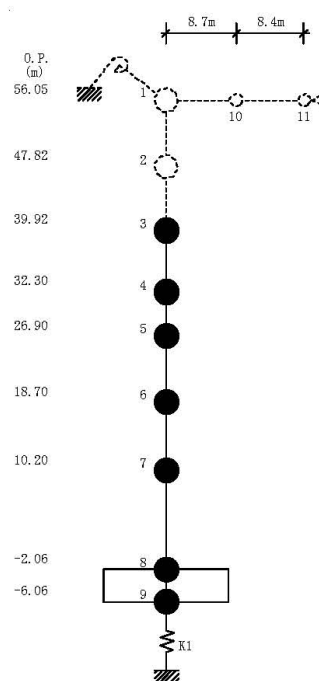
図-1 建屋解析モデル（鉛直方向）

解析モデル作成にあたって、「添付資料-3: 4号機の原子炉建屋の耐震安全性評価に関する詳細（質点系モデルによる時刻歴応答解析による評価）」において評価した範囲と同様の範囲を損傷範囲として取り扱うこととし、崩れた部分の重量については、下階の床で支持されると仮定する。

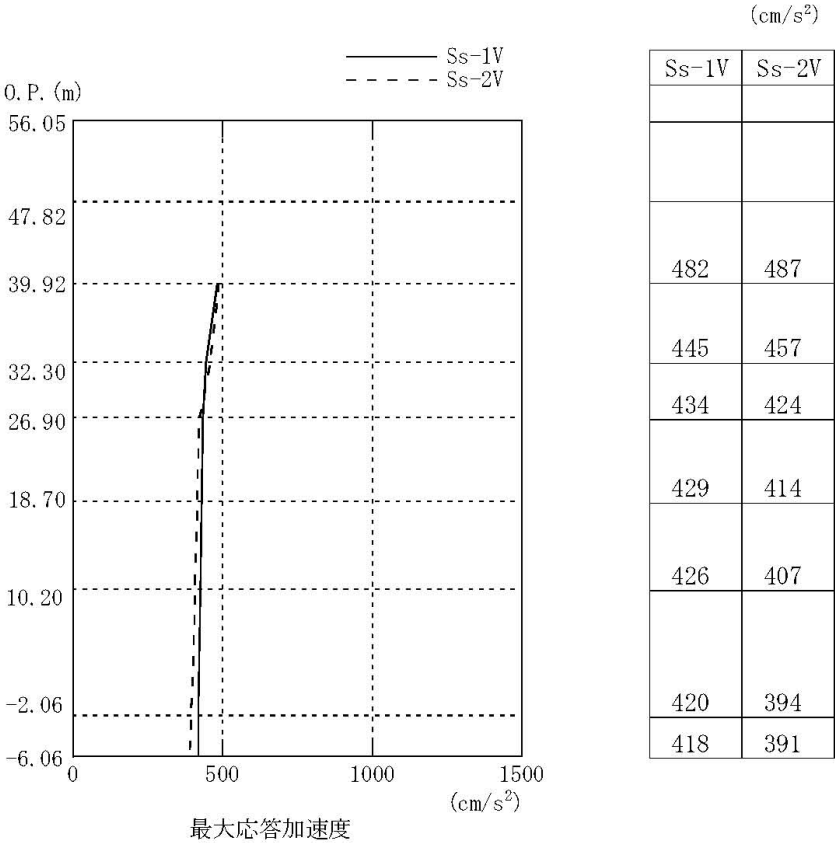
図-2 最大応答加速度（鉛直方向）

地震応答解析により求められた鉛直方向の最大応答加速度および最大応答軸力を図-2 およ  
び図-3 に示す。

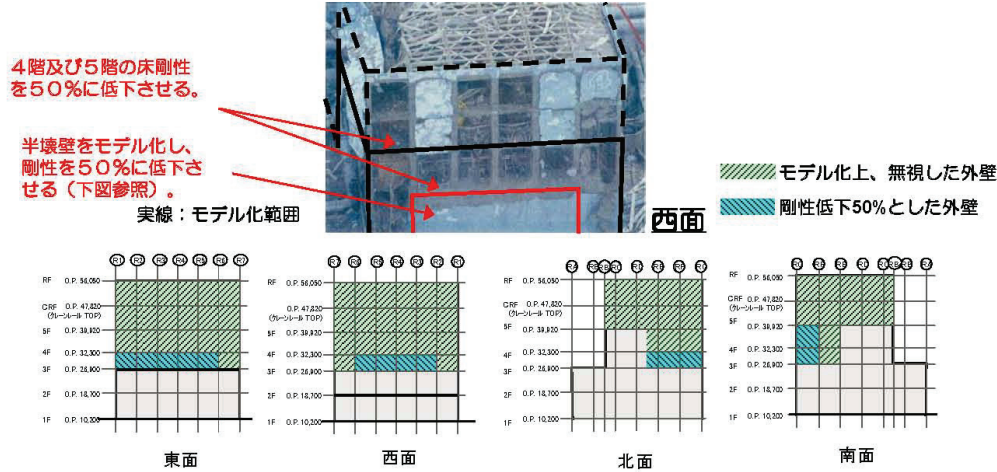
図-1 爆発による影響検討の対象とする床及び外壁

爆発により屋根及び3階以上の外壁の大半が崩壊し、厚壁で構成されたプールの周辺部の半壊壁や床の剛性が低下している可能性がある。従って、図-1 に示すように、4～5階の一般床及び3～4階の半壊程度の外壁の損傷程度が使用済燃料プールの耐震安全性評価に及ぼす影響について検討する。

半壊程度の外壁（なお、基本ケースでは全壊扱いとしている）をモデル化し、当該壁の剛性を50%に低下させる。

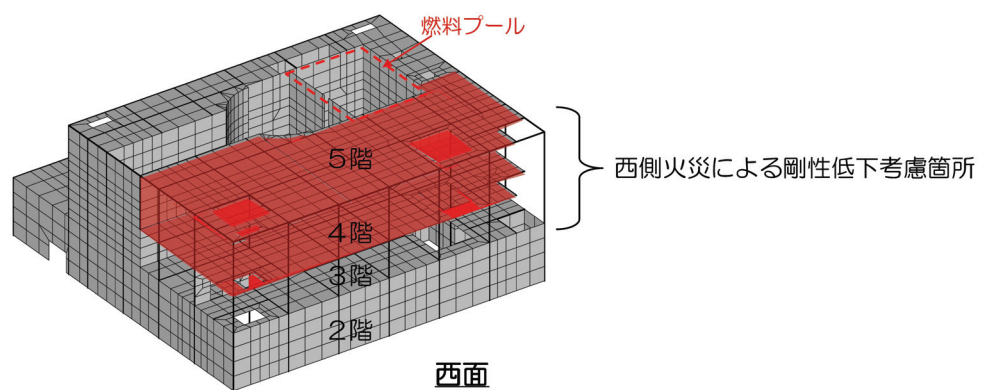
図-2 火災による影響検討の対象とする床及び外壁

火災により西面のプール壁及び周辺部が損傷し、それらの剛性が低下している可能性がある。従って、4階西側のMGセット室を火災発生箇所とし、図-2 に示す火災による影響範囲を西側エリアの4階床、5階床およびプール壁の全面が火災によって剛性低下すると仮定する。ここで、当該床及び壁のコンクリート表面が火災により損傷を受けたと仮定し、80%程度に剛性低下した場合を想定して、使用済燃料プールの耐震安全性評価に及ぼす影響の程度を検討する。
