### 1.3 地震及び津波への対応

## アウターライズ津波を想定した対策

## 1. 仮設防潮堤（フィルターユニット）の設置

添付資料－３：４号機の原子炉建屋の耐震安全性評価に関する詳細  
（質点系モデルによる時刻歴応答解析による評価）

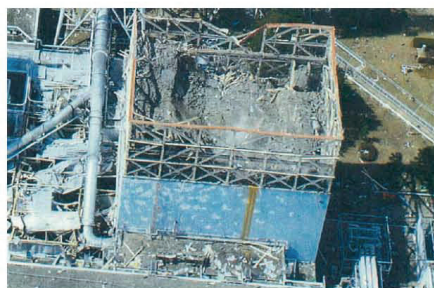
東面

外観の写真から損傷を確認できるオペレーティングフロアより上の外壁・屋根トラスについては、損傷部位として評価した。なお、オペレーティングフロアより下部の外壁については、写真より損傷が確認できないため、損傷は無いものと評価した（図-2.1）。なお、写真は3月24日に撮影されたものを参考としているが、その後も外壁が崩落する等の変化は確認されていない。

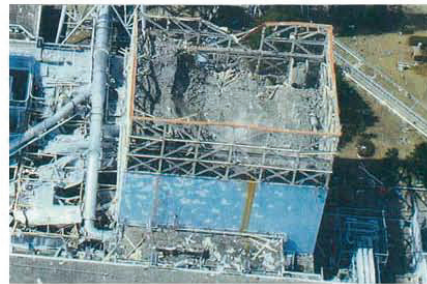
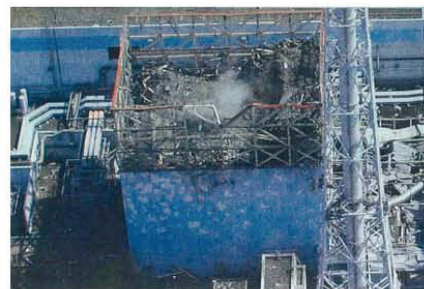
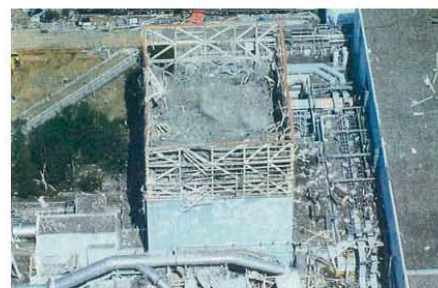
図-4.1 1号機原子炉建屋の損傷状況（立面図）

1 号機原子炉建屋については、地震後の津波によって原子炉の冷却機能が喪失し、水素爆発等により原子炉建屋の一部が損傷していることから、「2. 損傷状況の評価」で評価した損傷状況を基に解析モデルを作成する。なお、オペレーティングフロア上部の損傷した鉄骨フレーム及び屋根はモデル化しないこととし、崩れた部分の重量は下階の床で支持されていると仮定する。1 号機原子炉建屋の損傷状況（立面図）を図-4.1 に、損傷状況（平面図）を図-4.2 に示す。

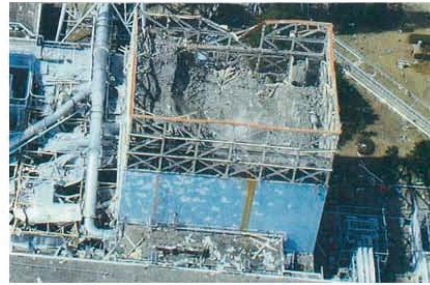
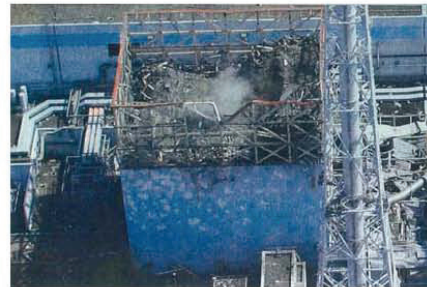
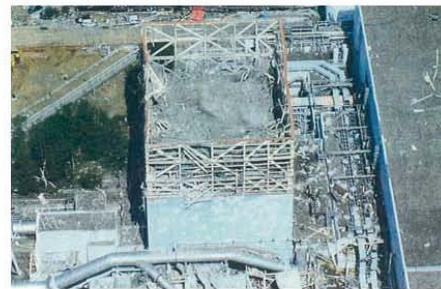
図-3.1 1号機原子炉建屋の損傷状況（立面図）

- ① 1 号機原子炉建屋については、地震後の津波によって原子炉の冷却機能が喪失し、水素爆発等により原子炉建屋の一部が損傷している。原子炉建屋の損傷状況は写真を基に推定し、オペレーティングフロア上部の損傷した鉄骨フレーム及び屋根はモデル化しないこととする。また、崩れた部分の重量は下階の床で支持されていると仮定する。1 号機原子炉建屋の損傷状況（立面図）を図-3.1 に、損傷状況（平面図）を図-3.2 に示す。
- ② 原子炉格納容器内の水位上昇に伴う質量増分は、原子炉格納容器と原子炉建屋との接合部位における地震力の伝達を考慮した上で、原子炉建屋モデルの複数の質点に質量を分配して加算する。

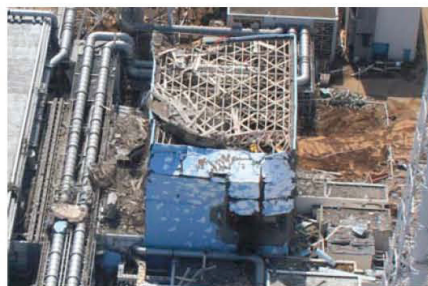
北面

外観の写真から損傷を確認できる外壁・屋根トラスについては、損傷部位として評価した。また、一部剥落が確認された外壁についても損傷として評価した。(図-2.1)

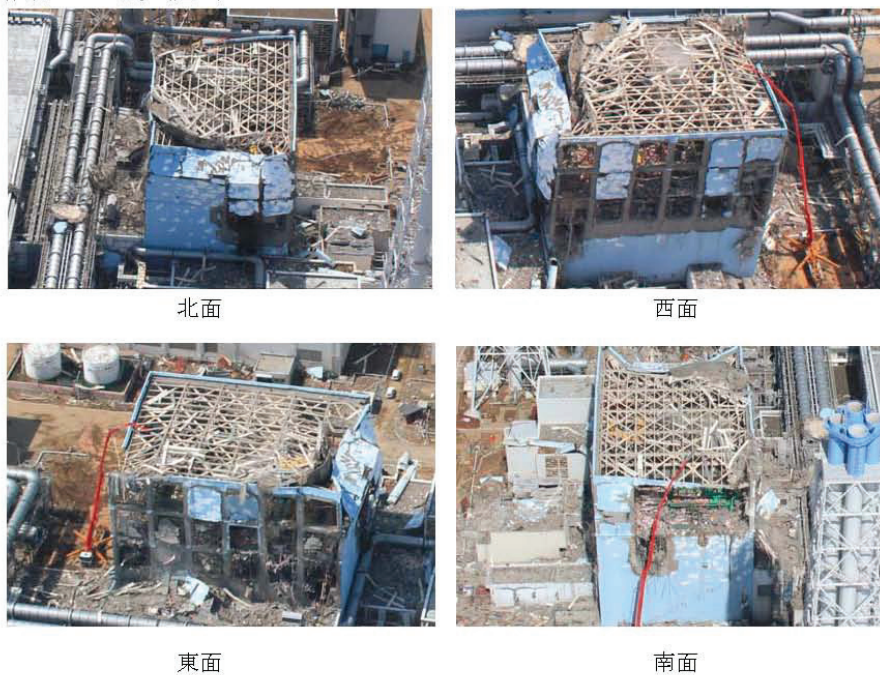
図1 損傷状況（3月24日撮影）

- ・ 3月24日に撮影した外観写真により、建屋の損傷状況を確認した上で建屋の解析モデルを作成している。（図1）

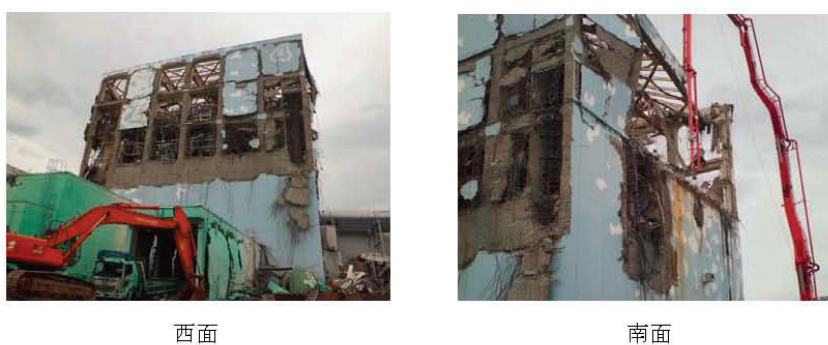
図2 西面・南面の損傷状況（5月10日撮影）

- ・ 西面、南面については、5月10日に新たに現地で写真（図2）を撮影している。この写真から3月24日時点から損傷が進展していないことが確認できる。

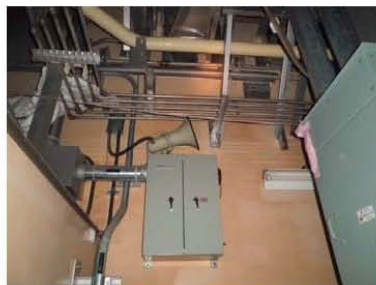
①1階内壁

- ・ 建屋内(1階、2階)では調査が実施されている。現段階では1階、2階の内壁、1階、2階の床スラブ、天井スラブに損傷は確認されていない。建屋内の写真を図4、それぞれの写真の撮影位置を図5に示す。
