福島第一(1F) 正門付近前(MP-6付近)(2号機西南西の位置)現在頁○Pの続き

福島第一原子力発電所 プラント関連パラメータ

3月16日 1:35現在

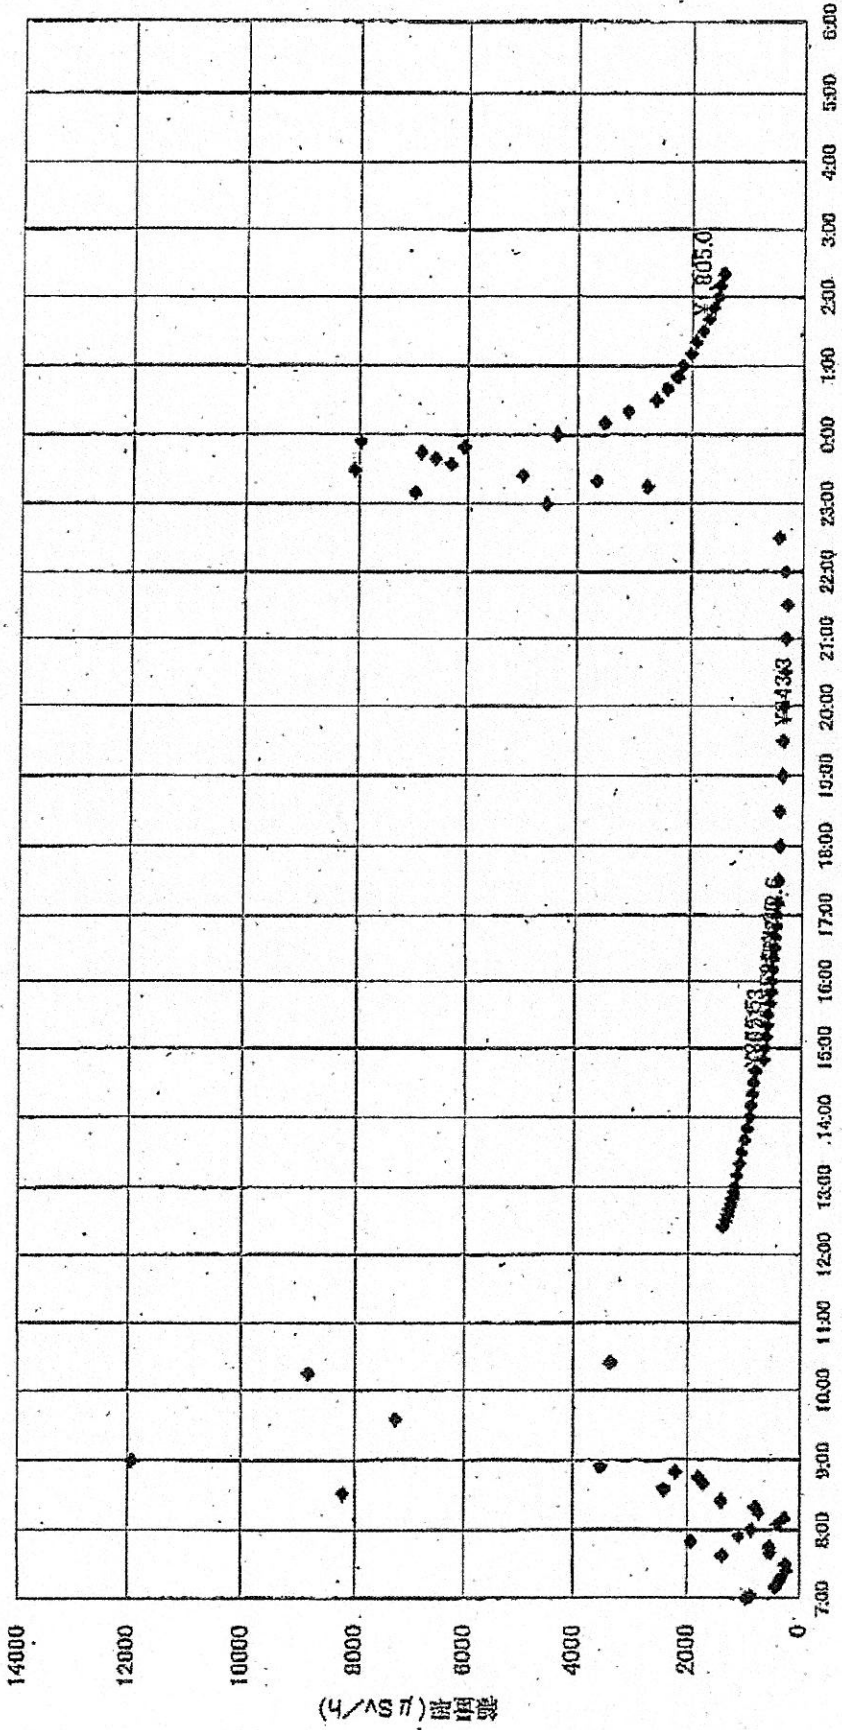
正門付近線量率
