高浜発電所 1、2号炉 特別点検
(コンクリート構造物)

補足説明資料

平成28年6月16日

関西電力株式会社

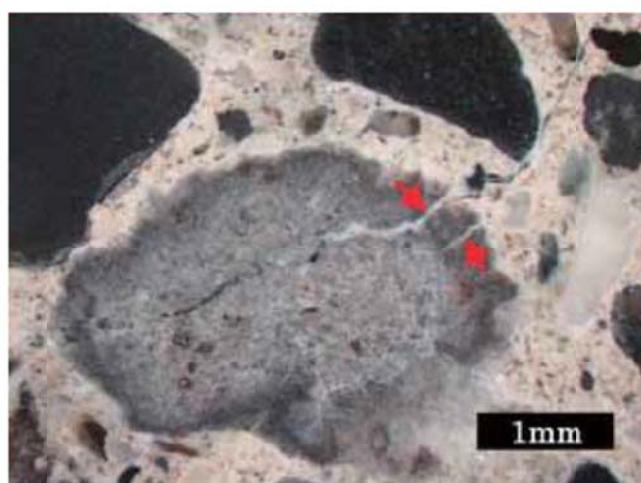
図3.2.4-1 実体顕微鏡観察での膨張ひび割れの確認事例⁵⁾

この状態が進展すると、ひび割れが骨材だけに収まらず、セメントペースト部分まで拡大し、ひび割れ部にゲルが充填されてくる（図3.2.4-1参照）。更に反応が進展していくと、セメントペースト部に元々存在する気泡部にまでゲルが充填されていき、その状況が顕著に見られるようになると、構造物の目視点検においても、ひび割れが確認できるようになってくる（図3.2.4-2参照）。ひび割れの発生は、膨張に対する拘束状態により異なり、拘束の小さな無筋コンクリート構造物などでは亀甲状のひび割れが生じ、鉄筋コンクリート構造物では主筋方向に、部材両端が強く拘束されている構造物では拘束されている面に直角にひび割れが生じる。アルカリ骨材反応によるひび割れは部材内部まで達していないことが多い。

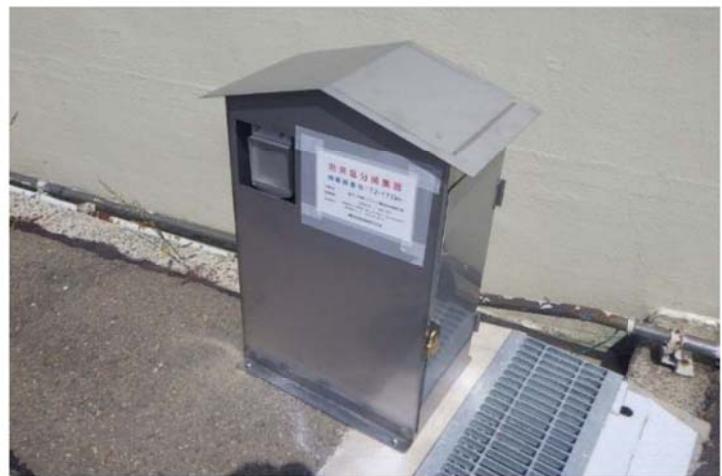
図4. 1. 4-1 飛来塩分捕集器
(土研式塩分捕集器)

大型構造物である外部遮蔽壁については、飛来塩分を捕集する器具（土研式塩分捕集器、図4. 1. 4-1参照）を高さ方向に分散して設置し、捕集した塩分量が最も多い箇所をコアサンプル採取箇所に選定した。

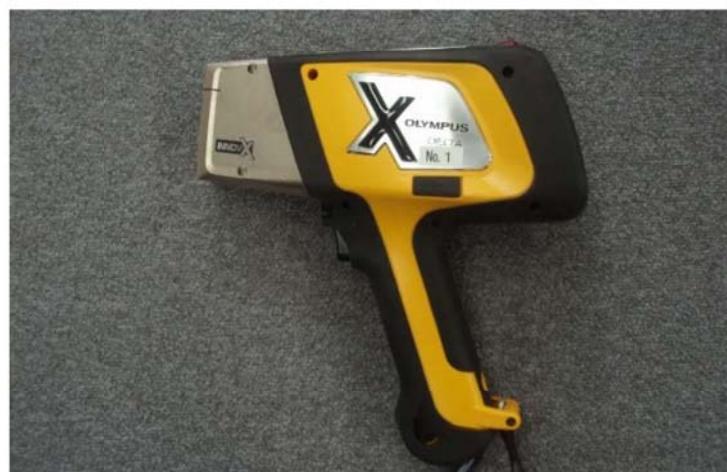
図4. 1. 4-2 表面塩分量測定器
(蛍光X線分析計)

その他部位については、構造物の規模や海中にあるなどの設置環境を踏まえ、X線によりコンクリート表面の塩分量を測定する器具（ポータブル型蛍光X線分析計、図4. 1. 4-2参照）を用いて構造物のコンクリート表面の塩分量を測定し、測定した塩分量が最も多い箇所をコアサンプル採取箇所に選定した。
