美浜発電所 3 号炉 特別点検
(コンクリート構造物)

補足説明資料

平成 2 8 年 1 1 月 2 日

関西電力株式会社

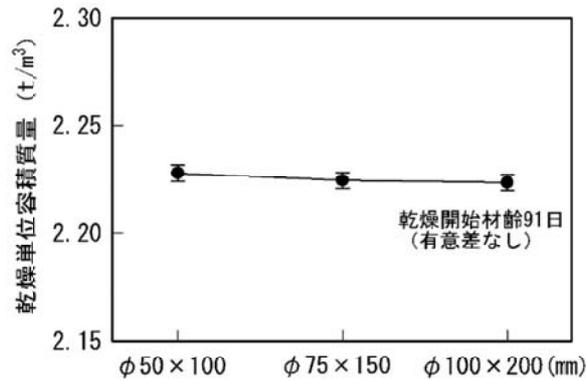
図3. 2. 3-1 コア寸法と乾燥単位容積質量の関係²⁾

その結果を図3. 2. 3-1～3. 2. 3-3に示す。当該規格のコア供試体への適用については、規格の適用範囲であるテストピースとコア供試体で同様の乾燥単位容積質量が得られることを確認できた。また、試験体の大きさの変更については、直径100mm、75mm、50mmのコア供試体の乾燥単位容積質量に違いは見られないが、直径50mmのコア供試体は標準偏差（ばらつき）が大きいため、直径75mmの大きさまでは変更可能と判断した。

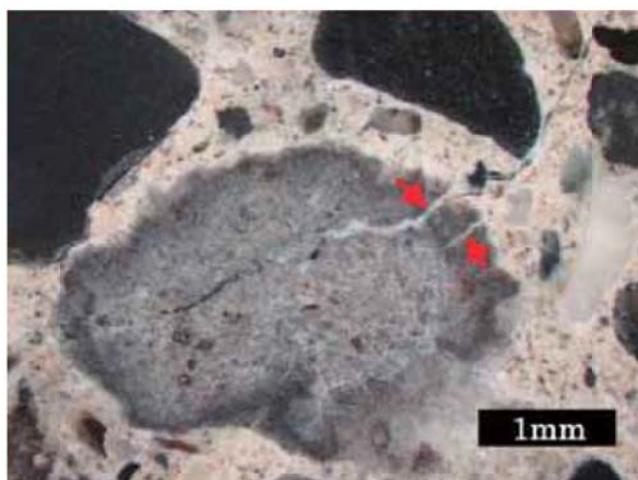
図3. 2. 4-1 実体顕微鏡観察での膨張ひび割れの確認事例⁵⁾

この状態が進展すると、ひび割れが骨材だけに収まらず、セメントペースト部分まで拡大し、ひび割れ部にゲルが充填されてくる（図3. 2. 4-1参照）。更に反応が進展していくと、セメントペースト部に元々存在する気泡部にまでゲルが充填されていき、その状況が顕著に見られるようになると、構造物の目視点検においても、ひび割れが確認できるようになってくる（図3. 2. 4-2参照）。ひび割れの発生は、膨張に対する拘束状態により異なり、拘束の小さな無筋コンクリート構造物などでは亀甲状のひび割れが生じ、鉄筋コンクリート構造物では主筋方向に、部材両端が強く拘束されている構造物では拘束されている面に直角にひび割れが生じる。アルカリ骨材反応によるひび割れは部材内部まで達していないことが多い。

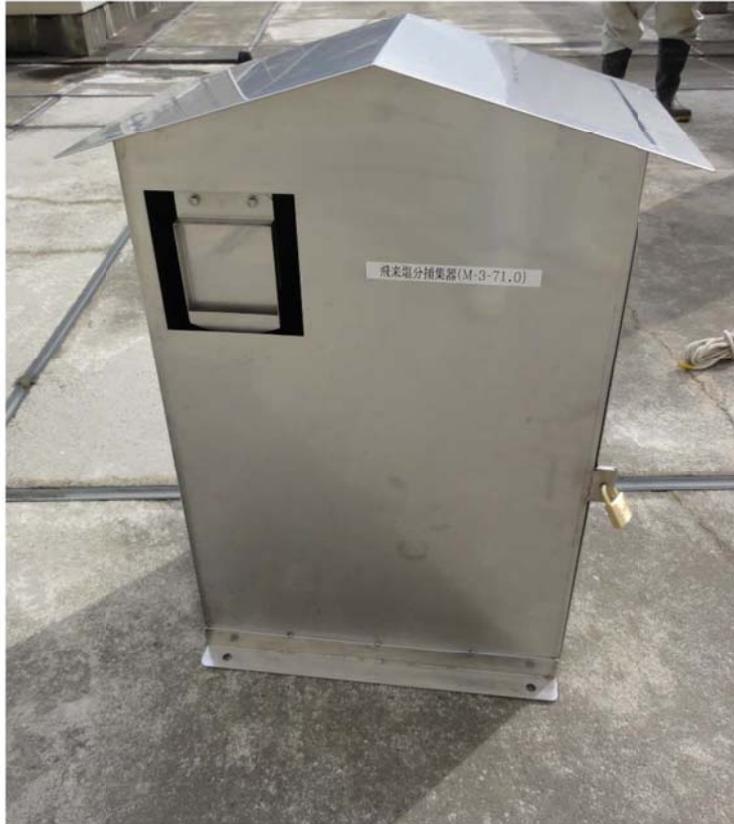
図4. 1. 4-1 飛来塩分捕集器
(土研式塩分捕集器)

大型構造物である外部遮蔽壁については、飛来塩分を捕集する器具（土研式塩分捕集器、図4. 1. 4-1参照）を高さ方向に分散して設置し、捕集した塩分量が最も多い箇所をコアサンプル採取箇所を選定した。

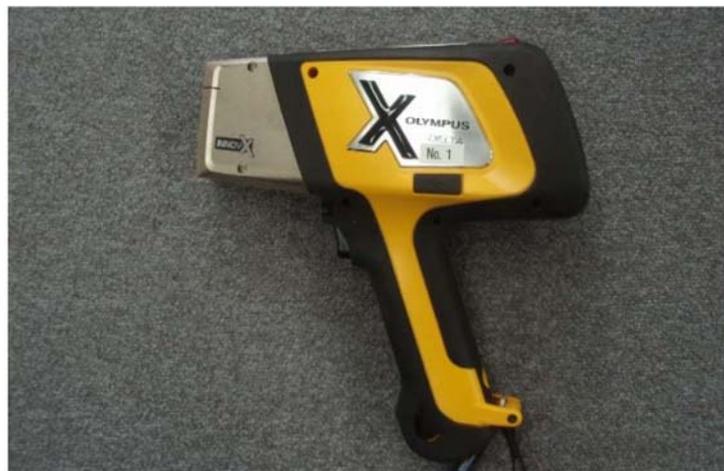
図4. 1. 4-2 表面塩分量測定器
(蛍光X線分析計)

その他部位については、構造物の規模や海中にあるなどの設置環境を踏まえ、X線によりコンクリート表面の塩分量を測定する器具（ポータブル型蛍光X線分析計、図4. 1. 4-2参照）を用いて構造物のコンクリート表面の塩分量を測定し、測定した塩分量が最も多い箇所をコアサンプル採取箇所を選定した。

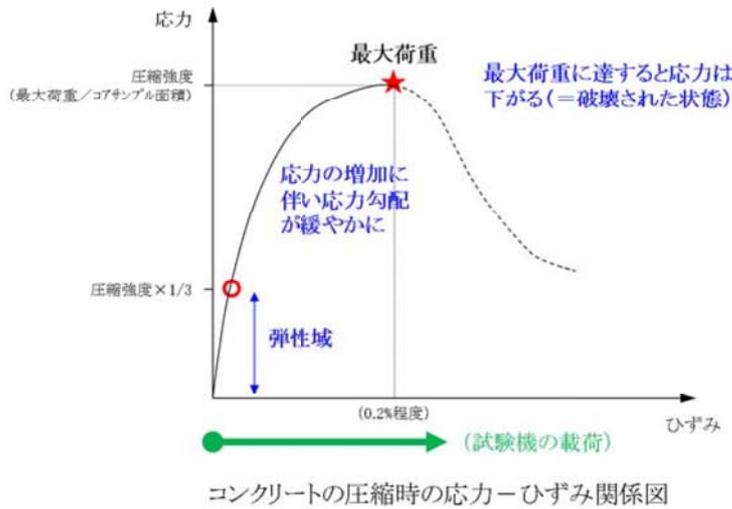
強度の点検状況

コンクリート構造物の特別点検における『強度』については、コンクリートの圧縮時の応力-ひずみ関係図に基づき、試験機が最大荷重を示す時の応力 (=圧縮強度) を点検結果としている。

大きく破壊されたコアサンプル(左端)

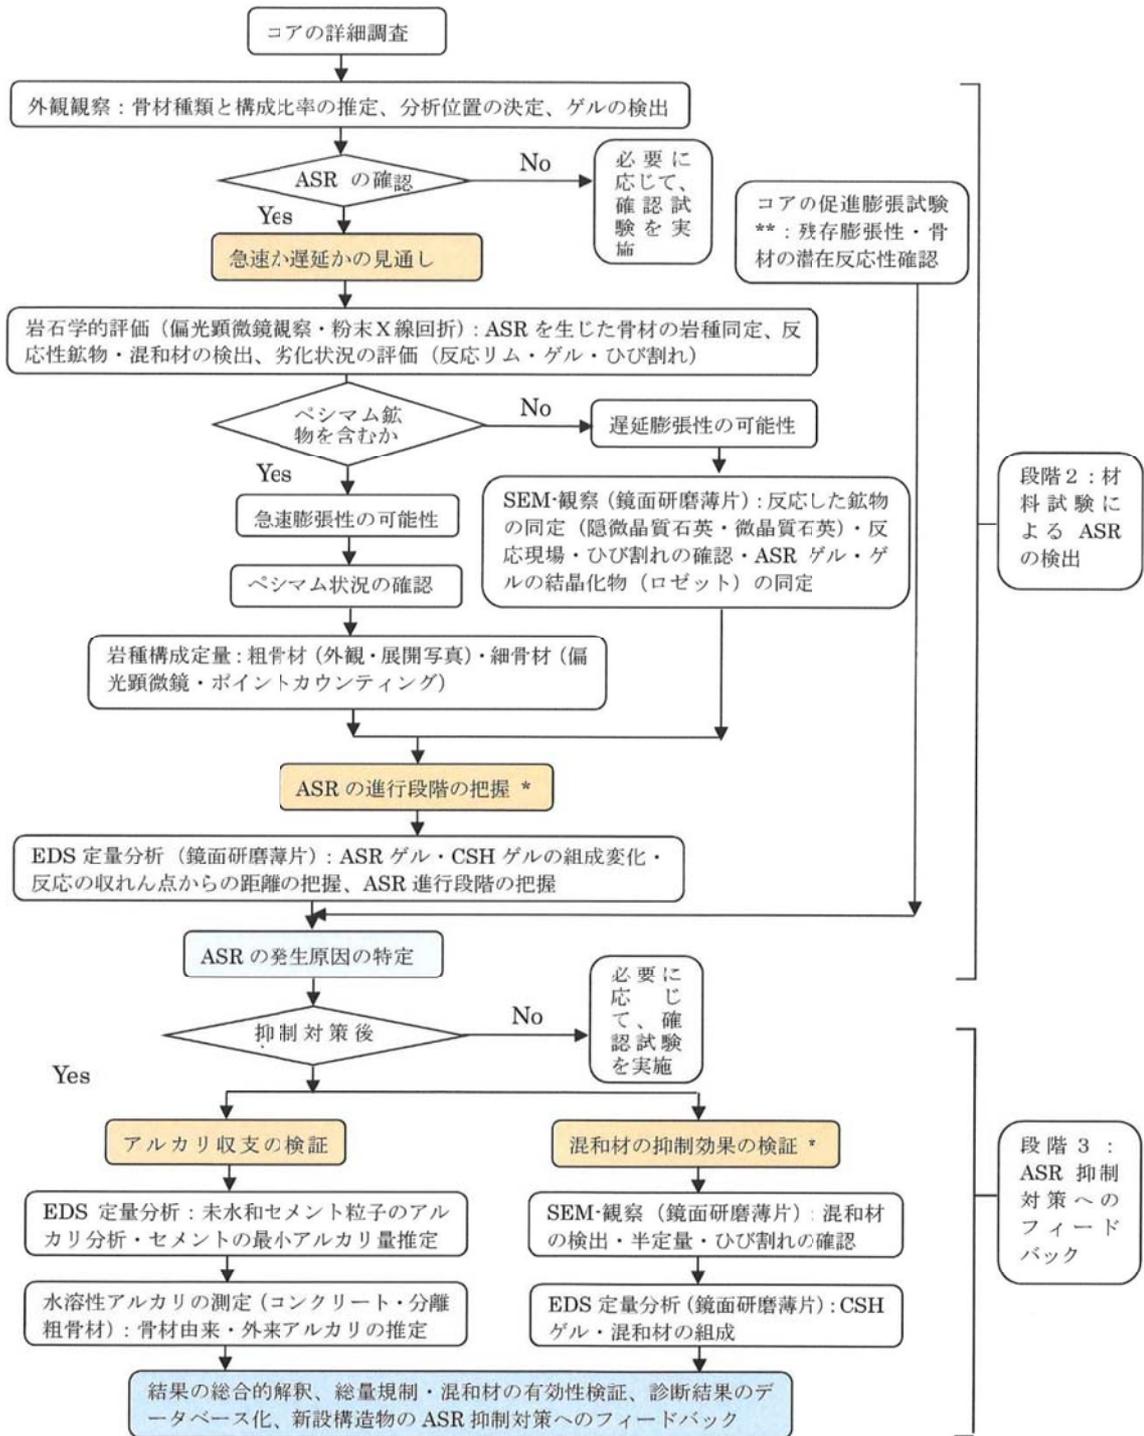
図 2.2 (続き) コンクリート構造物の ASR 診断フロー (案)

上記方法に基づいて実施する外観観察については、②、③を踏まえて、「実体顕微鏡観察」を選定する。観察した結果、「反応性あり」と判定された場合は、最新知見を踏まえて、アルカリ骨材反応の進展状況を把握するために、より精緻な方法による特別点検を実施する。具体的には、実体顕微鏡観察結果により、「反応性あり」と判定された部位について、反応が生じている骨材の鉱物同定および反応の進展状況（反応リム・ゲル、ひび割れ）をより精緻に確認できる「偏光顕微鏡観察」や、反応が生じている特定の鉱物およびゲル生成物の同定ならびにひび割れなどの進展状況をより精緻に確認できる「走査電子顕微鏡観察」などを選定し、点検を実施する（表1参照）。
