東海第二発電所 審査資料	
資料番号	TKK 補-Ⅱ-1 改4
提出年月日	平成30年2月22日

東海第二発電所 特別点検
(原子炉压力容器)

補足説明資料

日本原子力発電株式会社

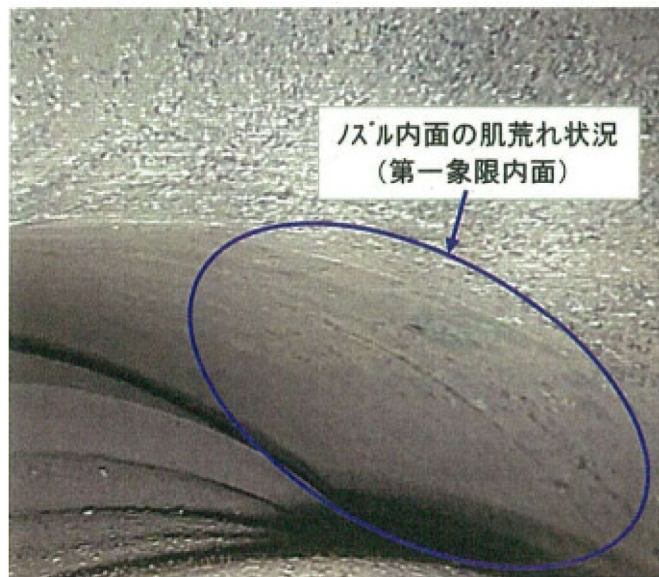
図 4. 2. 2 給水ノズルコーナー部表面状態 (例 給水ノズル A)

給水ノズルコーナー部の表面状態 (例 給水ノズル A) について図 4. 2. 2 に示す。
