原子炉圧力容器基礎ボルトのうち曲がり構造ボルトについて

1. 原子炉圧力容器基礎ボルトの概略

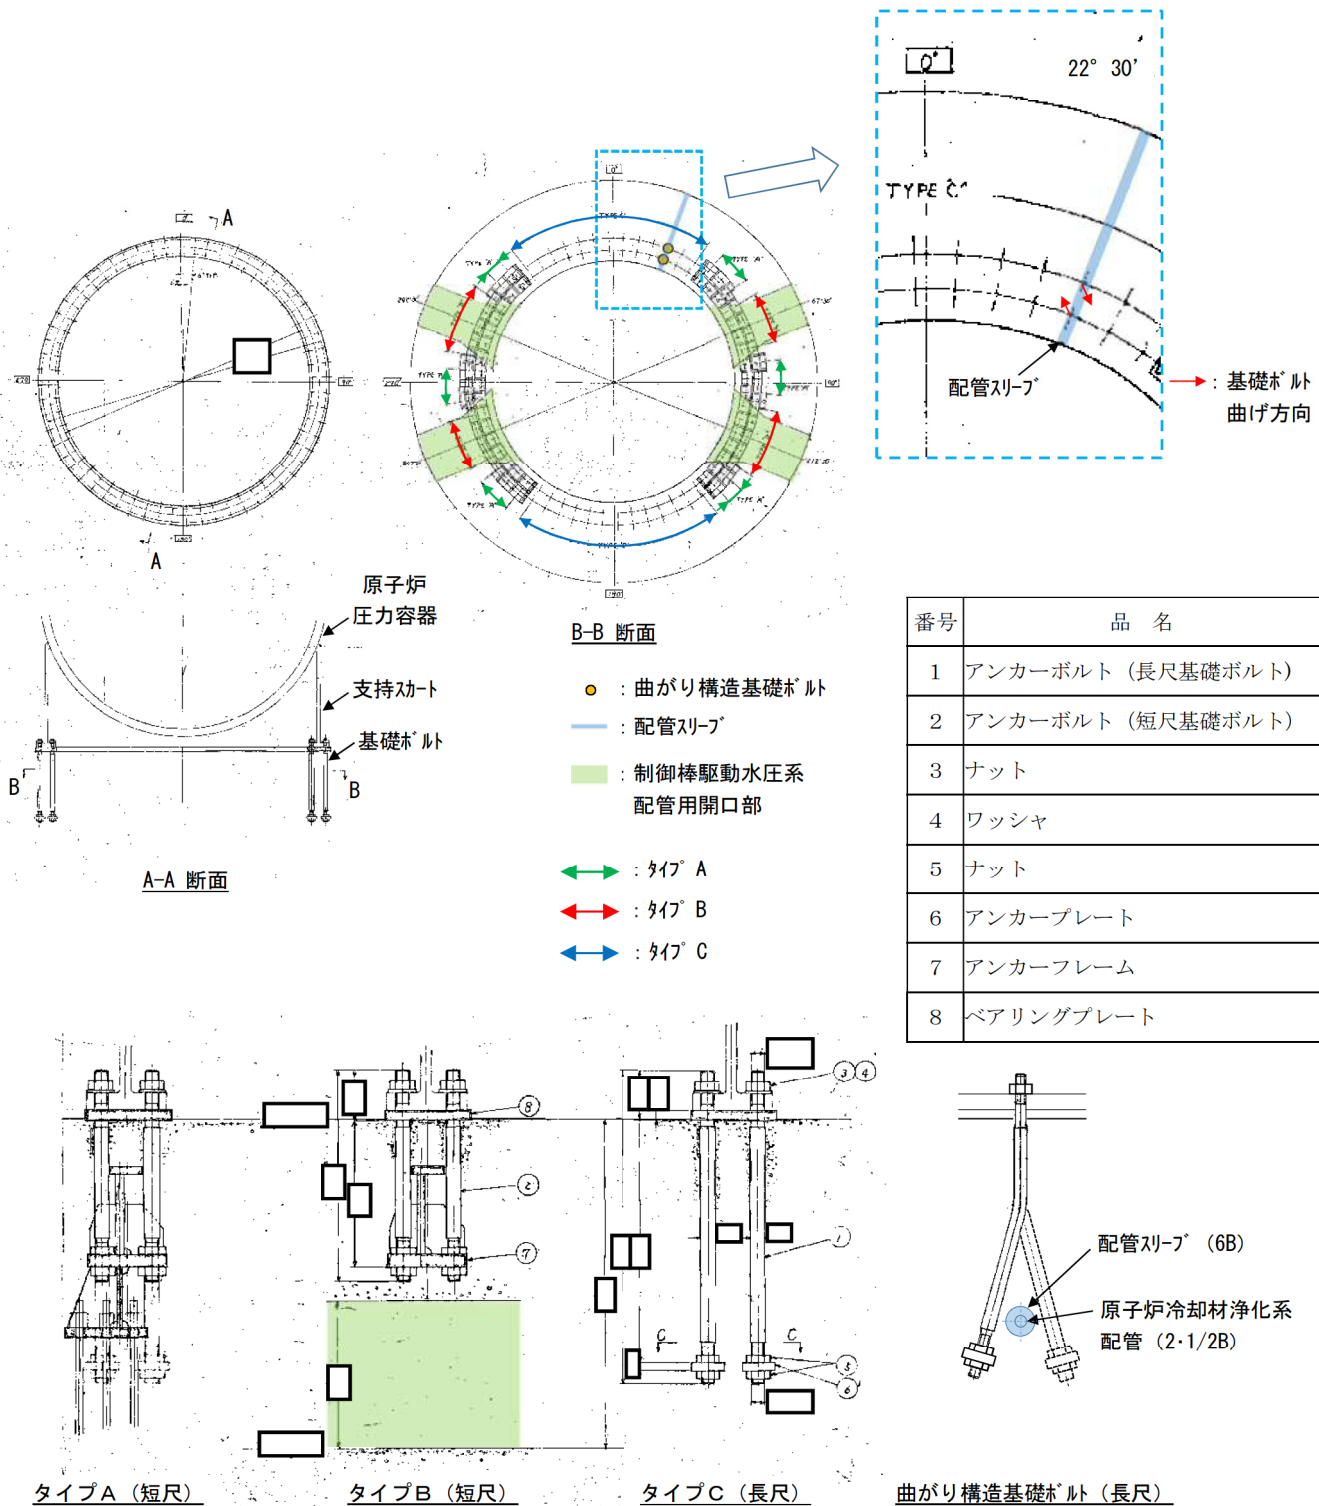
原子炉压力容器基礎ボルト概略

原子炉圧力容器基礎ボルトは、原子炉圧力容器支持スカートとペDESTAL上部の基礎コンクリートを固定するため、基礎コンクリートに埋め込まれており、原子炉圧力容器支持スカートの内側と外側にそれぞれ60本ずつ円周上に配置している。

この基礎ボルトの長さは2種類あり、ペDESTAL上部の制御棒駆動水圧系配管用開口部周辺には短尺のボルトが据え付けられ、この他の部位には長尺のボルトが据え付けられている。この長尺ボルトのうち、2本については基礎コンクリートを貫通する配管スリーブを回避するため、曲がり構造としている。

原子炉圧力容器基礎ボルトの概略図を別紙に示す。

特別点検では原子炉圧力容器基礎ボルトについて、腐食に着目した点検としてボルト全長に亘る範囲を対象として垂直法（底面エコー方式）による超音波探傷試験を実施している。この際、曲がり構造の基礎ボルトについては、同様の方法は適用できず他のボルトの底面エコーにて代替し、曲がり部より上部を試験対象として超音波探傷試験を実施している。このため、曲がり部より下部の探傷ができていない。
