東海第二発電所 特別点検

(原子炉圧力容器：炉心領域の母材及び溶接部を除く)

補足説明資料

日本原子力発電株式会社

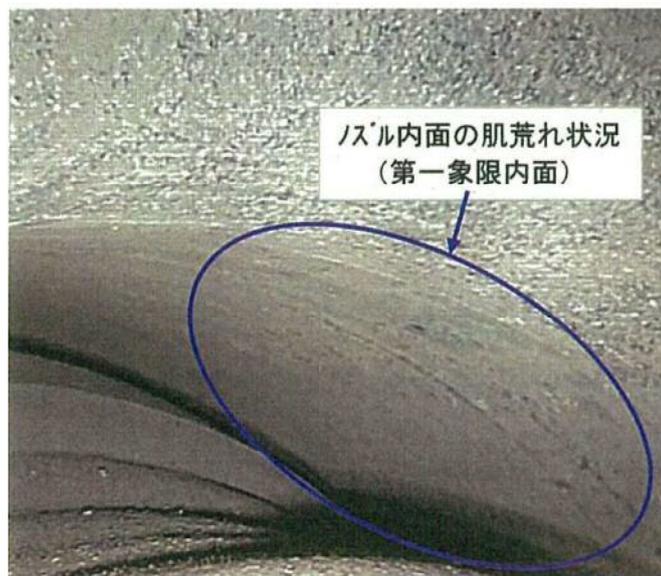
図 4. 2. 2 給水ノズルコーナー部表面状態 (例 給水ノズル A)

給水ノズルコーナー部の表面状態 (例 給水ノズル A) について図 4. 2. 2 に示す。
