東海第二発電所 特別点検 (コンクリート構造物)

平成30年3月〇日

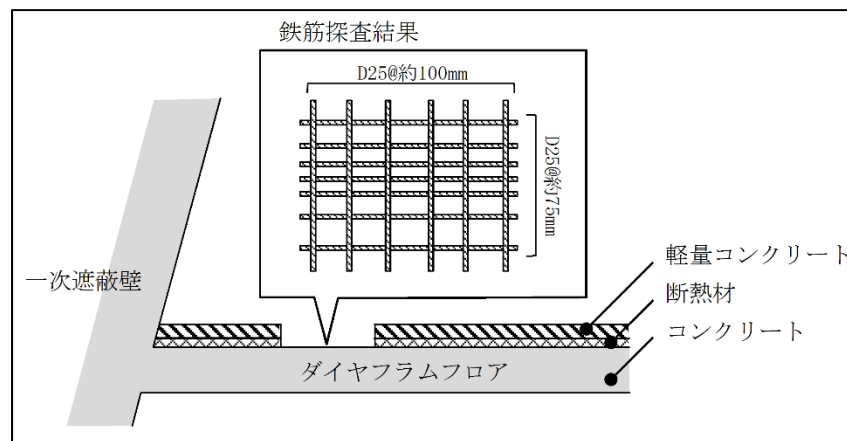
② ダイヤフラムフロア

・ダイヤフラムフロアは鉄筋が密に配筋されており、規格サイズのコアサンプルを採取するためには鉄筋を切断してしまい、強度・機能に影響を及ぼすことになるため、コアサンプルを採取できない。そのため、使用材料が同じで、ダイヤフラムフロアより使用環境条件が厳しいと想定される原子炉圧力容器ペDESTアル又はこれに準ずる部位から採取したコアサンプルで代替評価した。

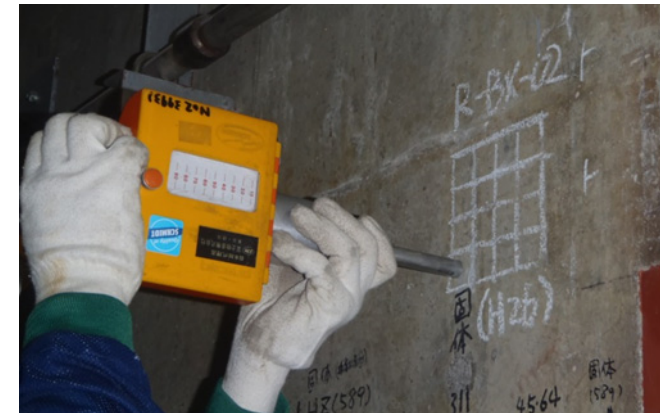
- より水和が進展している箇所(=コンクリート強度が大きくなっている箇所)は、コンクリート中の自由水がより多く結合水に変化し、乾燥単位容積質量が相対的に大きいことが想定されるため、(手順2)で選定した範囲の中でコアサンプル採取可能な箇所が広範囲の場合、具体的な採取箇所を選定するために、リバウンドハンマーによる非破壊試験を数箇所行い、反発度が最も小さい箇所(=コンクリート強度が小さいと想定される箇所)を点検箇所を選定

リバウンドハンマーによる試験状況

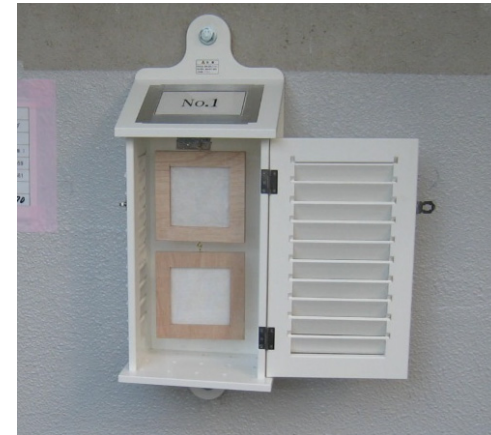
- 大型構造物である原子炉建屋及びタービン建屋の外壁は、飛来塩分を捕集する器具を高さ方向に数箇所設置し、捕集した塩分量の最も多い箇所を点検箇所を選定
- 取水槽(気中帯)及び排気筒基礎は、構造物の規模や設置環境を踏まえ、表面塩分量測定器を用いて、構造物のコンクリート表面の塩分量を数箇所測定し、測定した塩分量が最も多い箇所を点検箇所を選定

飛来塩分捕集器(ドライガーゼ法)

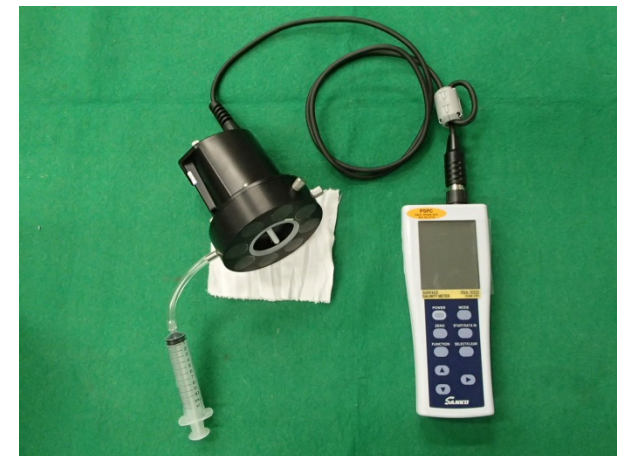
表面塩分量測定器(ポータブル表面塩分計)

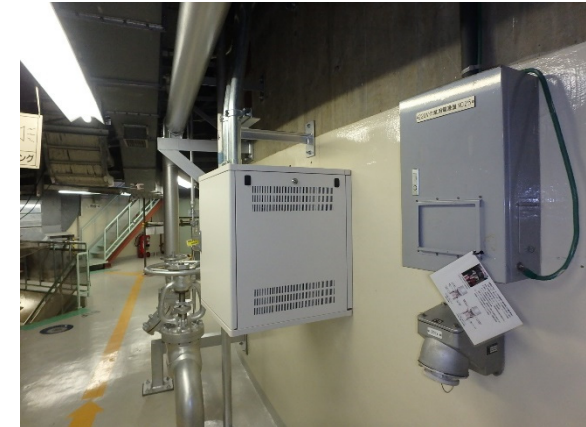
原子炉建屋等 一次遮蔽壁

対象のコンクリート構造物	対象の部位	点検箇所
原子炉建屋等	外壁	屋外上部
	内壁及び床	地下1階非常用ディーゼル発電機室(2C)
	原子炉圧力容器ペDESTAL 又はこれに準ずる部位	原子炉圧力容器ペDESTAL中間スラブ
	一次遮蔽壁	地下1階原子炉格納容器外周部(東側)
	格納容器底部外基礎マット	原子炉隔離時冷却ポンプ室
	使用済み燃料プール	原子炉冷却材浄化系プリコートタンク室
タービン建屋	外壁	屋外上部
	内壁及び床	地下1階空気圧縮機エリア
	基礎マット	低圧ヒーターエリア
取水槽	海中帯	循環水ポンプB水槽内側壁
	干満帯	循環水ポンプB水槽内側壁
	気中帯	循環水ポンプクレーン基礎
安全機能を有する系統及び機器又は常設重大事故等対処設備に属する機器を支持する構造物	タービン建屋内(タービン架台を含む。)	相分離母線エリア
上記以外の構造物(安全機能を有する構造物又は常設重大事故等対処設備に属する構造物・安全機能を有する系統及び機器又は常設重大事故等対処設備に属する機器を支持する構造物に限る。)	使用済燃料乾式貯蔵建屋	外壁(屋内)
	排気筒基礎	基礎(南西)

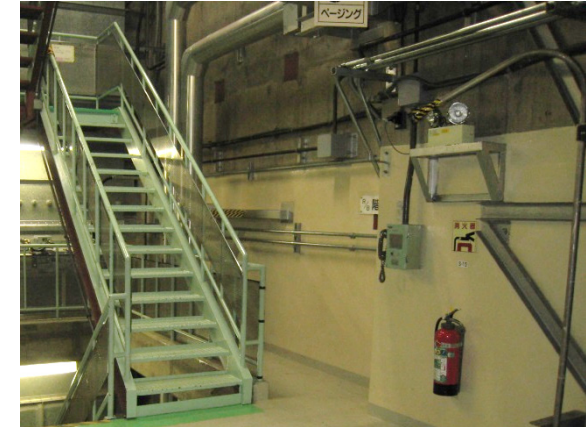
原子炉建屋等 外壁
(屋内面)

対象のコンクリート構造物	対象の部位	点検箇所
原子炉建屋等	外壁	5階(西側)
	一次遮蔽壁	2階原子炉格納容器外周部(南側)
上記以外の構造物(安全機能を有する構造物又は常設重大事故等対処設備に属する構造物・安全機能を有する系統及び機器又は常設重大事故等対処設備に属する機器を支持する構造物に限る。)	使用済燃料乾式貯蔵建屋	外壁(屋内)

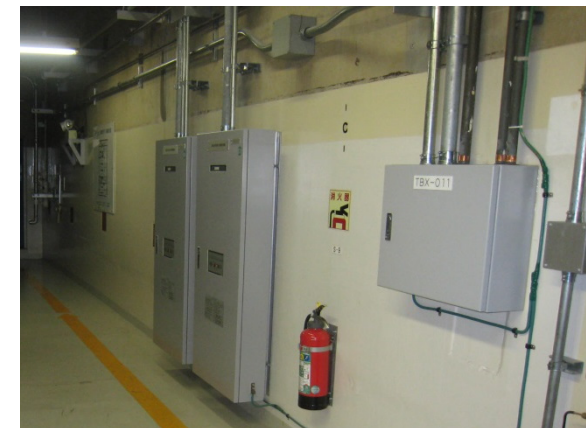
タービン建屋 外壁
(屋内面)

対象のコンクリート構造物	対象の部位	点検箇所
原子炉建屋等	外壁	5階(東側)
	内壁及び床	地下1階非常用ディーゼル発電機室(2C)
	原子炉圧力容器ペDESTAL又はこれに準ずる部位	原子炉圧力容器ペDESTAL中間スラブ
	一次遮蔽壁	地下1階原子炉格納容器外周部(東側)
	格納容器底部外基礎マット	低圧炉心スプレイポンプ室
	使用済み燃料プール	原子炉冷却材浄化系プリコートタンク室
タービン建屋	外壁	地下1階東側通路
	内壁及び床	地下1階空気圧縮機エリア
	基礎マット	ヒータードレンポンプ室
取水槽	海中帯	循環水ポンプB水槽内側壁
	干満帯	循環水ポンプB水槽内側壁
	気中帯	循環水ポンプクレーン基礎
安全機能を有する系統及び機器又は常設重大事故等対処設備に属する機器を支持する構造物	タービン建屋内(タービン架台を含む。)	タービン架台
上記以外の構造物(安全機能を有する構造物又は常設重大事故等対処設備に属する構造物・安全機能を有する系統及び機器又は常設重大事故等対処設備に属する機器を支持する構造物に限る。)	使用済燃料乾式貯蔵建屋	外壁(屋内)
	排気筒基礎	基礎(南西)

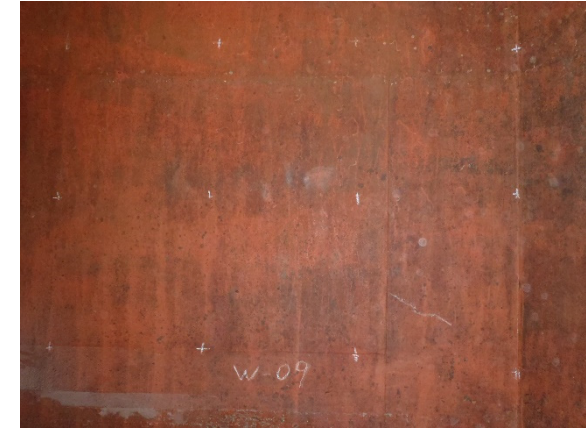
取水槽 海中帯
(壁面)

対象のコンクリート構造物	対象の部位	点検箇所
原子炉建屋等	外壁	屋外上部
タービン建屋	外壁	屋外上部
取水槽	海中帯	循環水ポンプB水槽内側壁
	干満帯	循環水ポンプB水槽内側壁
	気中帯	循環水ポンプクレーン基礎
上記以外の構造物(安全機能を有する構造物又は常設重大事故等対処設備に属する構造物・安全機能を有する系統及び機器又は常設重大事故等対処設備に属する機器を支持する構造物に限る。)	排気筒基礎	基礎(南西)

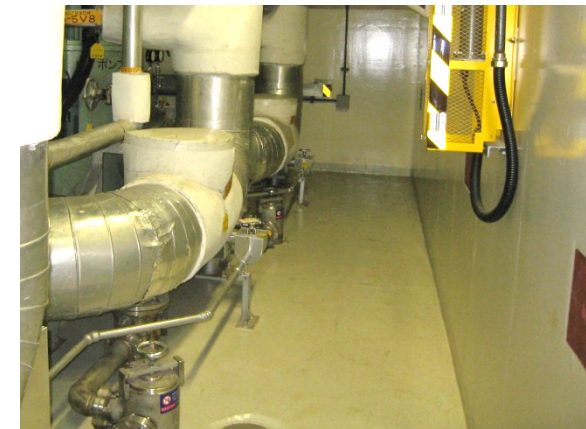
タービン建屋 基礎マット

対象のコンクリート構造物	対象の部位	点検箇所
原子炉建屋等	外壁	屋外上部
	内壁及び床	主蒸気トンネル室
	原子炉圧力容器ベDESTAL又はこれに準ずる部位	原子炉圧力容器ベDESTAL中間スラブ
	一次遮蔽壁	2階原子炉格納容器外周部(南側)
	格納容器底部外基礎マット	原子炉隔離時冷却ポンプ室
	使用済み燃料プール	原子炉冷却材浄化系プリコートタンク室
タービン建屋	外壁	屋外上部
	内壁及び床	低圧ヒーターエリア
	基礎マット	低圧ヒーターエリア
取水槽	海中帯	循環水ポンプB水槽内側壁
	干満帯	循環水ポンプB水槽内側壁
	気中帯	循環水ポンプクレーン基礎
安全機能を有する系統及び機器又は常設重大事故等対処設備に属する機器を支持する構造物	タービン建屋内(タービン架台を含む。)	タービン架台
上記以外の構造物(安全機能を有する構造物又は常設重大事故等対処設備に属する構造物・安全機能を有する系統及び機器又は常設重大事故等対処設備に属する機器を支持する構造物に限る。)	使用済燃料乾式貯蔵建屋	外壁(屋内)
	排気筒基礎	基礎(南西)

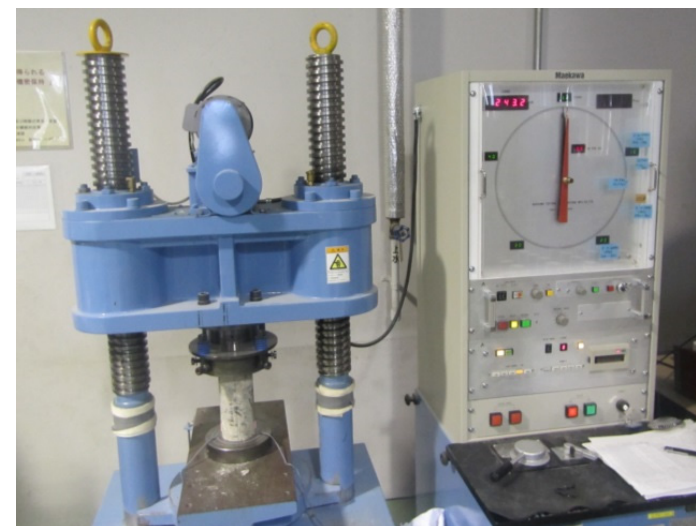
対象のコンクリート構造物	対象の部位	平均圧縮強度 [N/mm ²]
原子炉建屋等	外壁	51.1
	内壁及び床	50.0
	原子炉圧力容器ベデスタル 又はこれに準ずる部位	39.3
	一次遮蔽壁	50.5
	格納容器底部外基礎マット	44.6
	使用済み燃料プール	49.7
タービン建屋	外壁	48.2
	内壁及び床	33.9
	基礎マット	32.0
取水槽	海中帯	29.1
	干満帯	34.6
	気中帯	35.7
安全機能を有する系統及び機器又は常設重大事故等対処設備に属する機器を支持する構造物	タービン建屋内 (タービン架台を含む。)	37.0
上記以外の構造物(安全機能を有する構造物又は常設重大事故等対処設備に属する構造物・安全機能を有する系統及び機器又は常設重大事故等対処設備に属する機器を支持する構造物に限る。)	使用済燃料乾式貯蔵建屋	24.8
	排気筒基礎	24.9

強度の点検状況

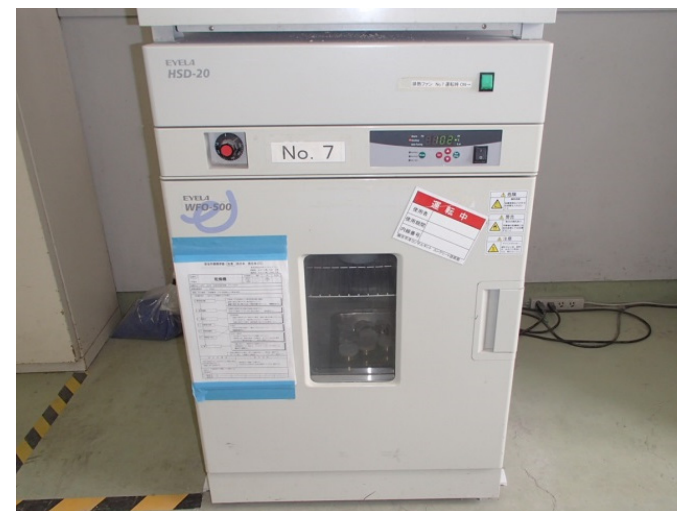
対象のコンクリート構造物	対象の部位	平均乾燥単位容積質量 [t/m ³]
原子炉建屋等	外壁	2.261
	一次遮蔽壁	2.230
上記以外の構造物(安全機能を有する構造物又は常設重大事故等対処設備に属する構造物・安全機能を有する系統及び機器又は常設重大事故等対処設備に属する機器を支持する構造物に限る。)	使用済燃料乾式貯蔵建屋	2.188

遮蔽能力の点検状況

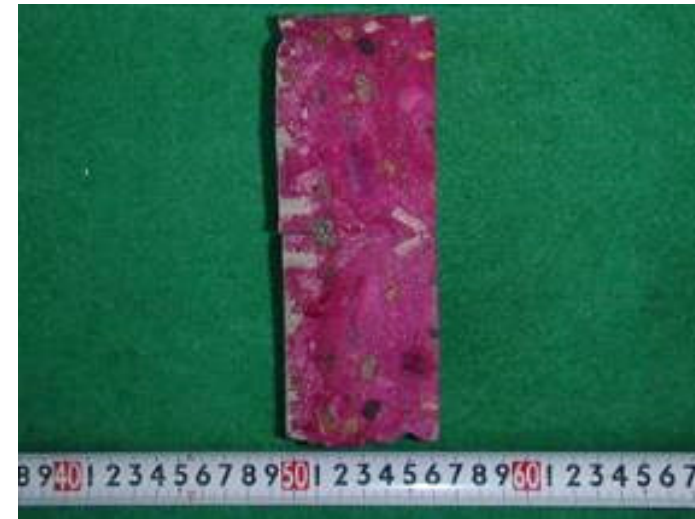
対象のコンクリート構造物	対象の部位	平均中性化深さ [mm]
原子炉建屋等	外壁	28.4
	内壁及び床	15.3
	原子炉圧力容器ペDESTAL 又はこれに準ずる部位	1.7
	一次遮蔽壁	31.9
	格納容器底部外基礎マット	1.1
	使用済み燃料プール	3.6
タービン建屋	外壁	39.6
	内壁及び床	24.8
	基礎マット	1.7
取水槽	海中帯	1.5
	干満帯	0.0
	気中帯	10.3
安全機能を有する系統及び機器又は常設重大事故等対処設備に属する機器を支持する構造物	タービン建屋内 (タービン架台を含む。)	タービン架台 2.8
上記以外の構造物(安全機能を有する構造物又は常設重大事故等対処設備に属する構造物・安全機能を有する系統及び機器又は常設重大事故等対処設備に属する機器を支持する構造物に限る。)	使用済み燃料乾式貯蔵建屋	20.9
	排気筒基礎	7.5

中性化深さの点検状況

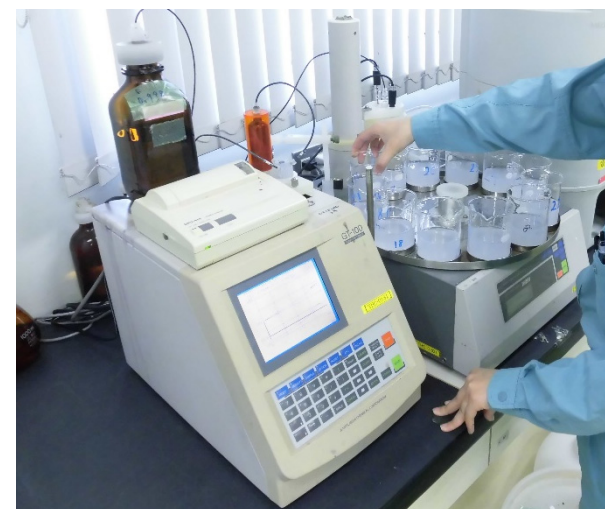
対象のコンクリート構造物	対象の部位	点検結果						
		塩化物イオン量[kg/m ³] (塩化物イオン濃度[%])						
		表面からの深さ[mm]						
		5~15	15~25	25~35	45~55	65~75	95~105	145~155
原子炉建屋等	外壁	0.57 (0.03)	0.35 (0.02)	0.28 (0.01)	0.20 (0.01)	0.15 (0.01)	0.18 (0.01)	0.20 (0.01)
タービン建屋	外壁	0.36 (0.02)	0.20 (0.01)	0.16 (0.01)	0.11 (0.00)	0.13 (0.01)	0.11 (0.01)	0.07 (0.00)
取水槽	海中帯	2.15 (0.09)	1.95 (0.09)	1.72 (0.08)	1.44 (0.06)	1.03 (0.05)	0.57 (0.03)	0.23 (0.01)
	干満帯	1.89 (0.08)	2.58 (0.11)	1.98 (0.09)	1.37 (0.06)	1.09 (0.05)	0.39 (0.02)	0.11 (0.00)
	気中帯	1.57 (0.07)	2.44 (0.11)	2.14 (0.09)	1.37 (0.06)	0.89 (0.04)	0.30 (0.01)	0.11 (0.00)
上記以外の構造物(安全機能を有する構造物又は常設重大事故等対処設備に属する構造物・安全機能を有する系統及び機器又は常設重大事故等対処設備に属する機器を支持する構造物に限る。)	排気筒基礎	0.34 (0.02)	0.34 (0.02)	0.30 (0.01)	0.23 (0.01)	0.20 (0.01)	0.18 (0.01)	0.23 (0.01)

塩分浸透の点検状況
