東海第二発電所 審査資料	
資料番号	TKK 補-Ⅱ-1 改9
提出年月日	平成30年3月15日

東海第二発電所 特別点検

(原子炉圧力容器：炉心領域の母材及び溶接部を除く)

補足説明資料

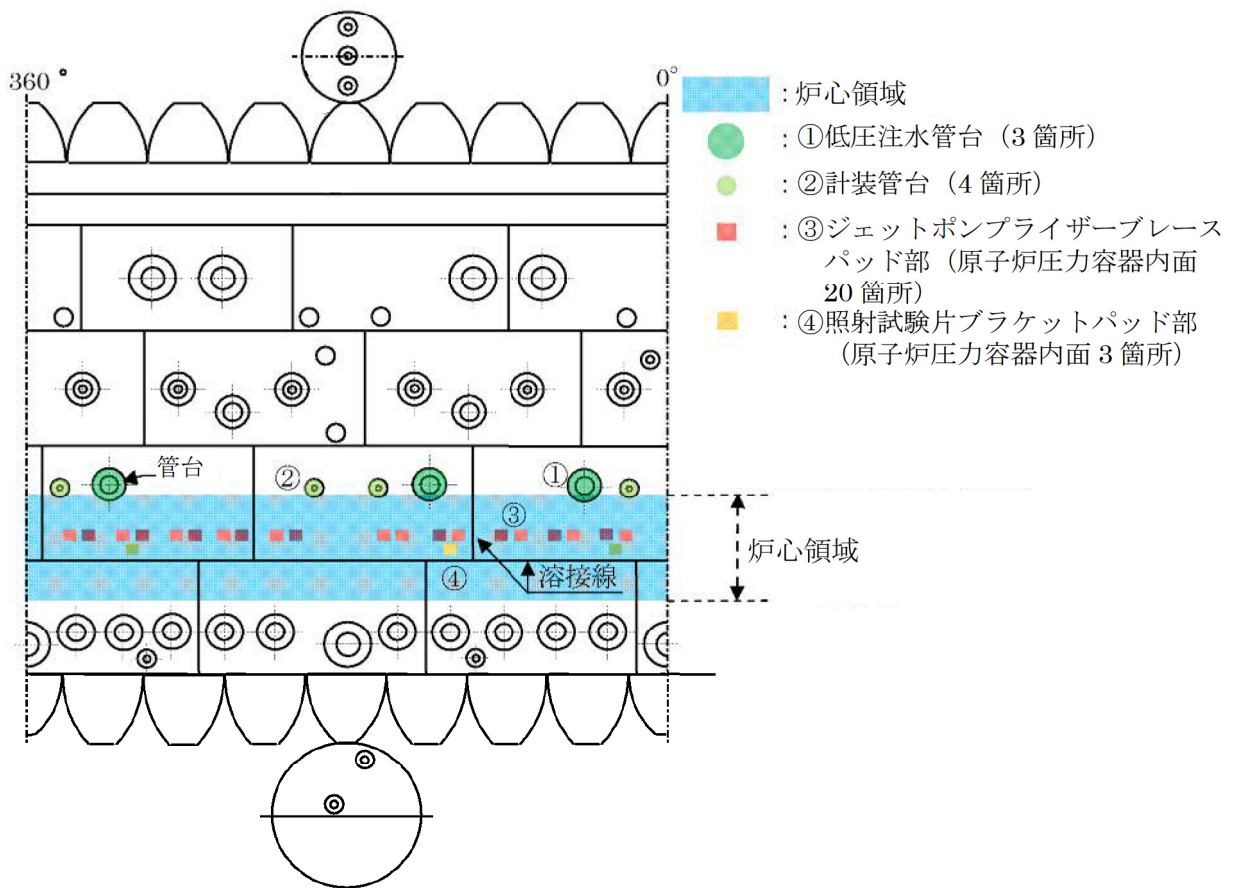
図 3.1.2.1 試験対象 (炉心領域)

試験対象は図 3. 1. 2. 1 に示すとおり、炉心に装荷された燃料集合体の有効長の範囲とし、母材部と周方向溶接継手、長手方向溶接継手、低圧注水管台周辺（溶接部含む）、計装管台周辺、ジェットポンプライザーブレースパッド部（ジェットポンプライザーブレースアーム溶接部含む）、照射試験片ブラケットパッド部とした。中性子照射脆化に対する健全性評価上厳しい箇所は、炉心領域の胴であり、東海第二の胴内表面での中性子照射量は、2016 年 11 月時点で 3.26×10^{17} n/cm² (E>1 MeV) 程度、運転開始後 60 年時点で 5.35×10^{17} n/cm² (E>1 MeV) 程度と評価している。また、試験部の材質は、ASME SA-533 Gr. B Cl. 1 である。なお、実際の探傷は、炉心領域を十分カバーできるよう、炉心領域にかかる低圧注水管台や計装管台を含めて実施している。

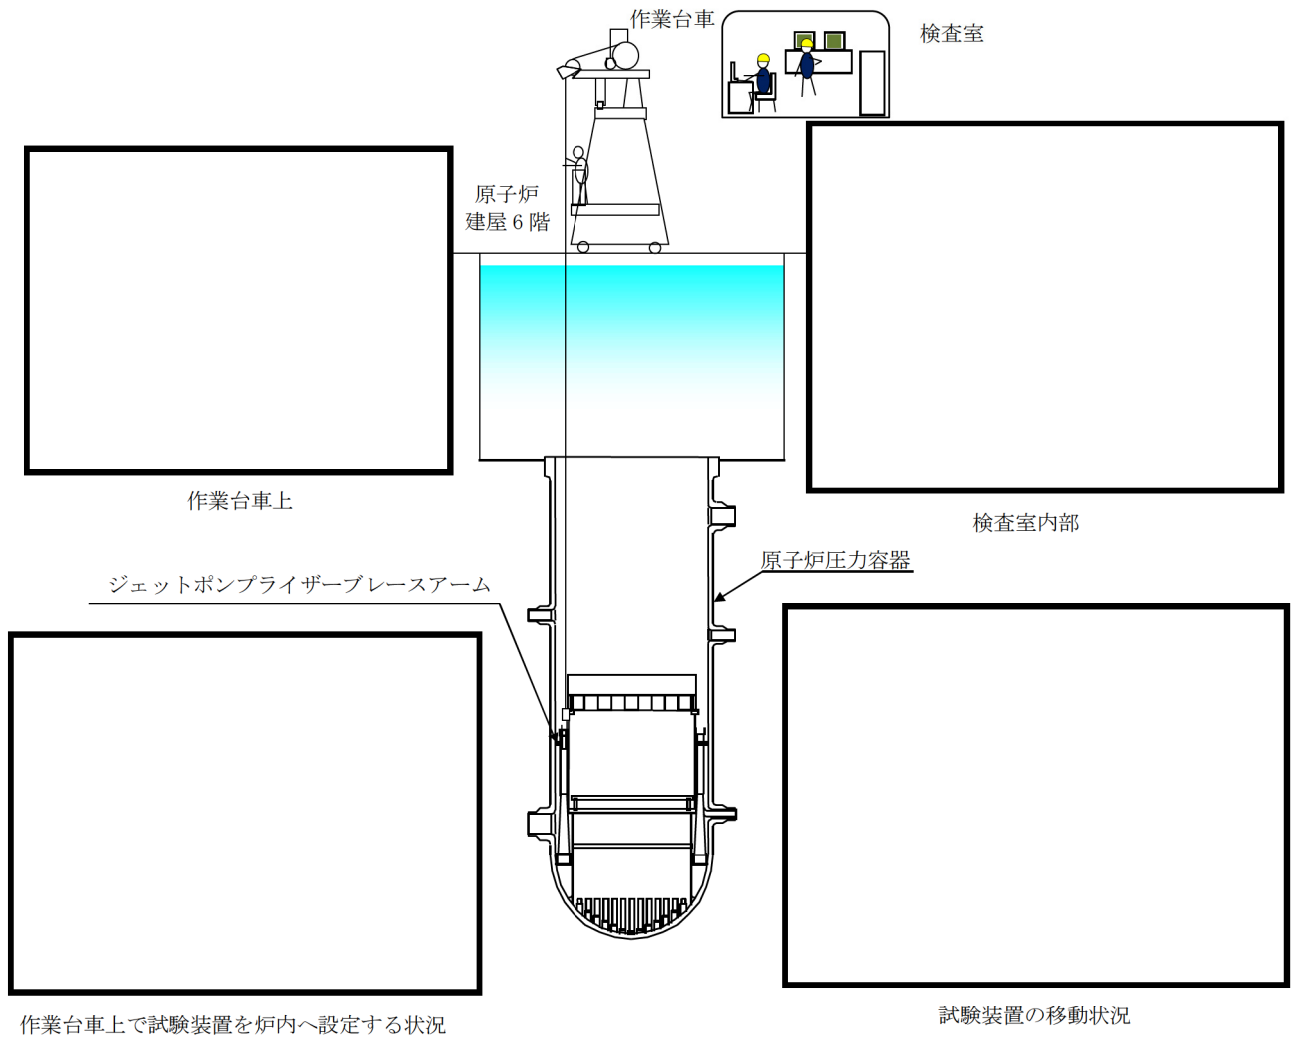
図 3.1.2.3 ジェットポンプライザーブレスアーム溶接部試験装置

ジェットポンプライザーブレースアーム溶接部については全数を対象にジェットポンプライザーブレース母材側まで試験対象範囲とし、自動探傷（斜角法 45°、70°）を原子炉圧力容器内面から実施している。試験装置を図 3. 1. 2. 3 に示す。

ジェットポンプライザーブレースアーム溶接部については，ジェットポンプライザーブレース母材側まで含めた試験対象範囲全域に渡って探傷するため，斜角法 45° 及び 70° の UT を実施した。

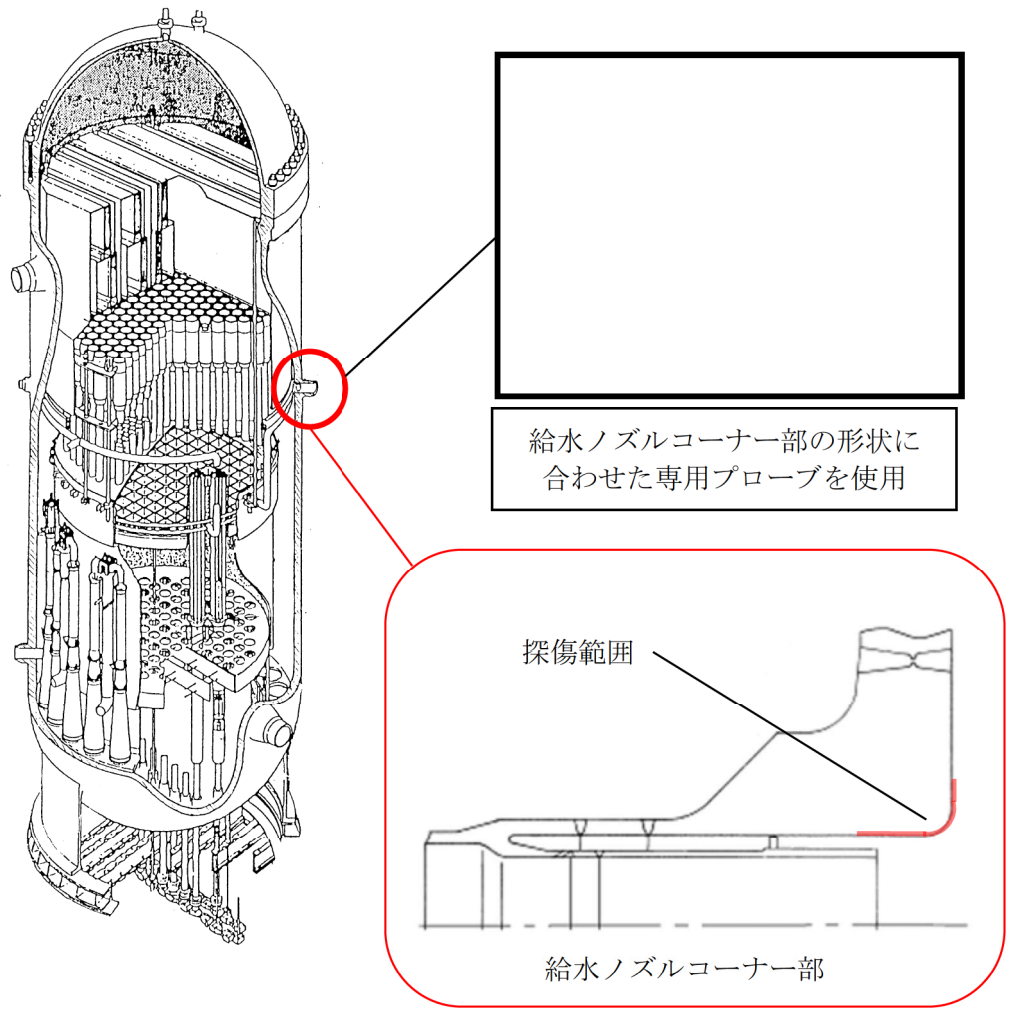
図 3.2.2.1 試験対象（給水ノズルコーナー部）及び探傷画像

給水ノズルコーナー部の全数を試験対象として選定している。給水ノズルコーナー部として、維持規格（JSME S NA1-2008）の表 IB-2500-4（項目 B3.20 カテゴリ B-D）に記載されている原子炉圧力容器管台内面の丸みの部分を対象に、この範囲の給水ノズルコーナー部内表面を試験対象範囲とした。

ECTで用いたプローブには相互誘導形標準比較方式パンケーキコイルを採用した。給水ノズルコーナー部は曲率半径が小さく探傷性を確保することが難しいことから、形状に沿うようコイルを配置した専用プローブを適用した。

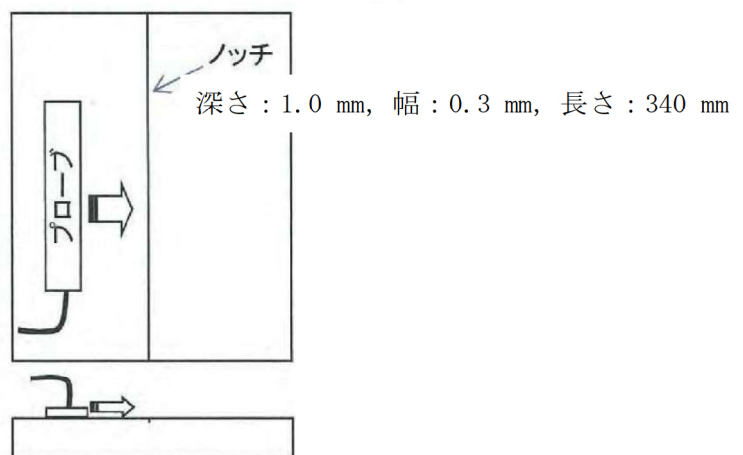
図 3.2.2.2 ECT 対比試験片

給水ノズルコーナー部に適用した専用プローブの校正は、図 3.2.2.2 に示す平板対比試験片に付与した EDM ノッチ（深さ 1.0 mm、幅 0.3 mm）を用いて行った。なお、曲面を有する試験部に対して平板の対比試験片を適用することの適切性については、JEAG4217-2010に基づき曲面と平面との感度差により確認している。

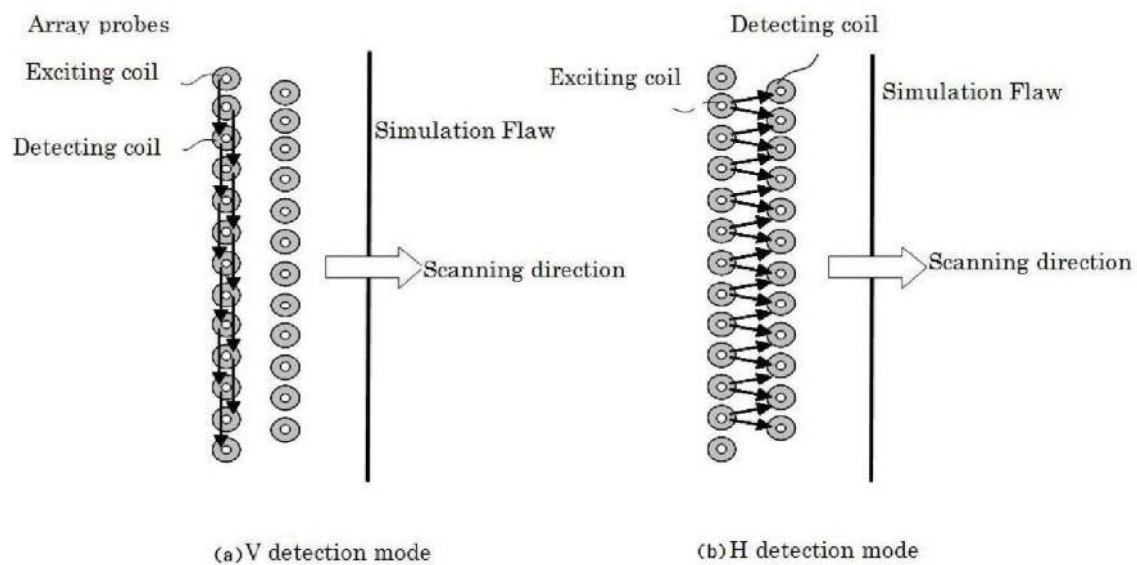
図 3. 2. 4. 1 基準感度・位相角設定時のプローブ走査方向
 (EJAM (日本保全学会海外向け公開文書) 抜粋
 文書名:Develop of the ECT technique for the Feedwater Nozzles of
 Nuclear Power Plant Reactor Pressure Vessels)

JEAG4217-2010 において ECT は非磁性体を対象としており、給水ノズルコーナー部の材質である低合金鋼（磁性体）の欠陥検出性が未確認であった。そのため、当該部の形状を模擬した試験体を製作し、欠陥検出性を確認した上で実機適用にあたっての検査手順を策定した（2013 年度に基礎試験，2014 年度に実機を模擬した欠陥検出性確認をそれぞれ実施）。その結果、基準感度，位相角の設定の際のプローブの走査方向を図 3.2.4.1 のように設定した。これは低合金鋼（磁性体）に対する ECT においてプローブ軸方向と並行する人工欠陥に対して一方向の探傷で V 検出モード，H 検出モードそれぞれで検出できることを反映したものである。この方法は JEAG4217-2010 に定められた方法とは異なっているが，現在 JEAG4217-2010 の改訂作業の中で検討が進められている。また，2014 年度に実施した試験計画の内容確認，試験データの確認，試験結果の評価，実機適用にあたっての試験手順・判定基準について電力中央研究所殿に立会いを依頼し，評価を頂き妥当であることが確認されている。

欠陥検出性の確認に際し，疲労き裂を付与した試験片を製作し，表面に開口する 1 mm 程度の疲労き裂を十分検出できることを確認している（図 3.2.4.1）。

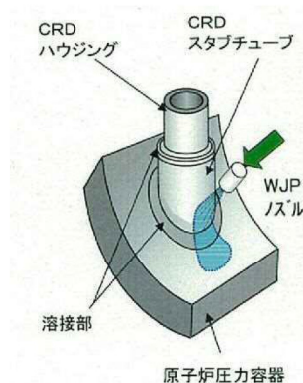
図 3. 3. 1. 1 WJP 施工の模式図

CRD スタブチューブの原子炉圧力容器取付け溶接部は, インコネル 182 等により製作されており, 応力腐食割れ (以下, 「SCC」という。) に対する感受性があることが知られていることから, 溶接時に残留応力が発生する CRD スタブチューブと CRD ハウジングの溶接部, CRD スタブチューブ, 中性子束計測ハウジング及び差圧検出・ほう酸水注入ノズルの原子炉圧力容器取付け溶接部にウォータージェットピーニング (以下, 「WJP」という。) を施工及び計画している。WJP の実績及び計画を表 3. 3. 1. 1 に, WJP 施工の模式図を図 3. 3. 1. 1 に示す。

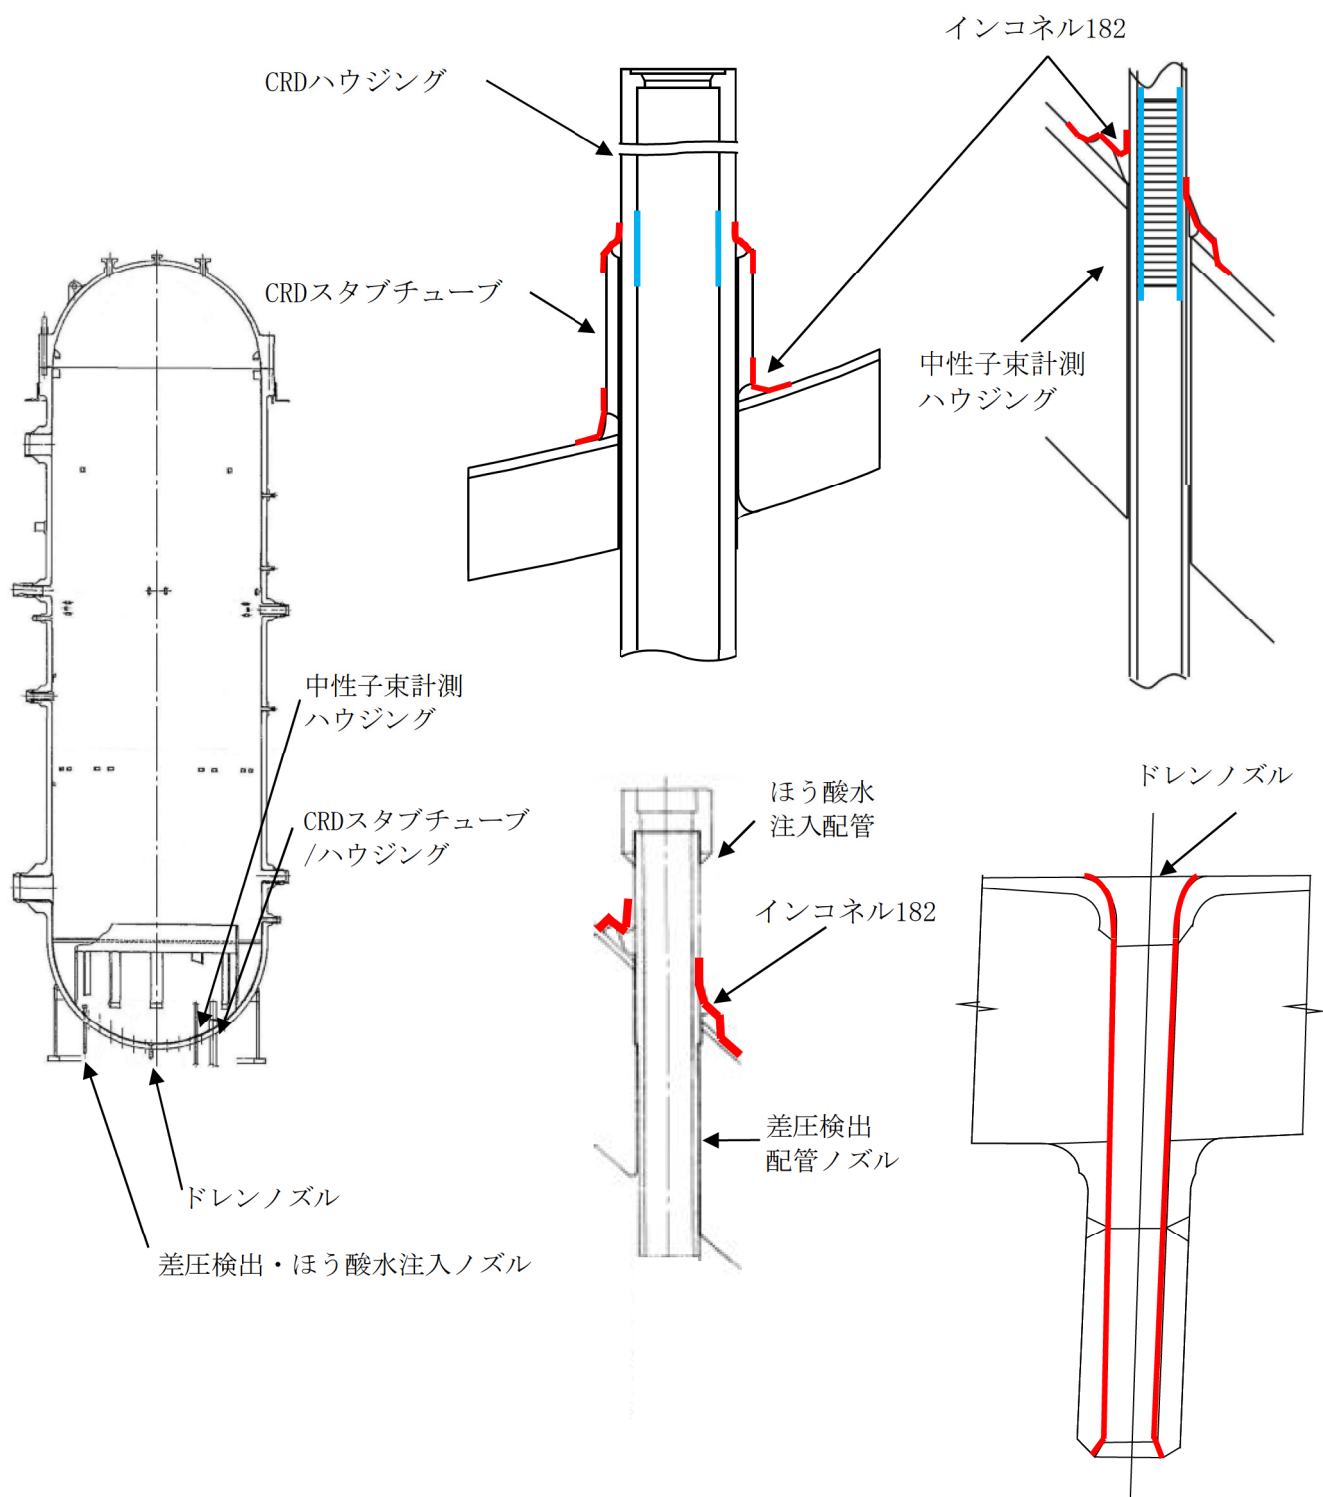
図 3.3.1.2 試験対象 (CRD スタブチューブ, CRD ハウジング, 中性子束計測ハウジング, 差圧検出・ほう酸水注入ノズル及びドレンノズル)

また, ドレンノズルについては目視試験として原子炉圧力容器内側近傍の点検実績がある (VT-3)。今回の点検ではこれまでの点検範囲を拡張して原子炉圧力容器の機器範囲であるノズル第一溶接線までの範囲について, 腐食による劣化事象がないことを目視試験により確認している。

赤塗部：目視試験範囲
 青塗部：渦電流探傷試験範囲

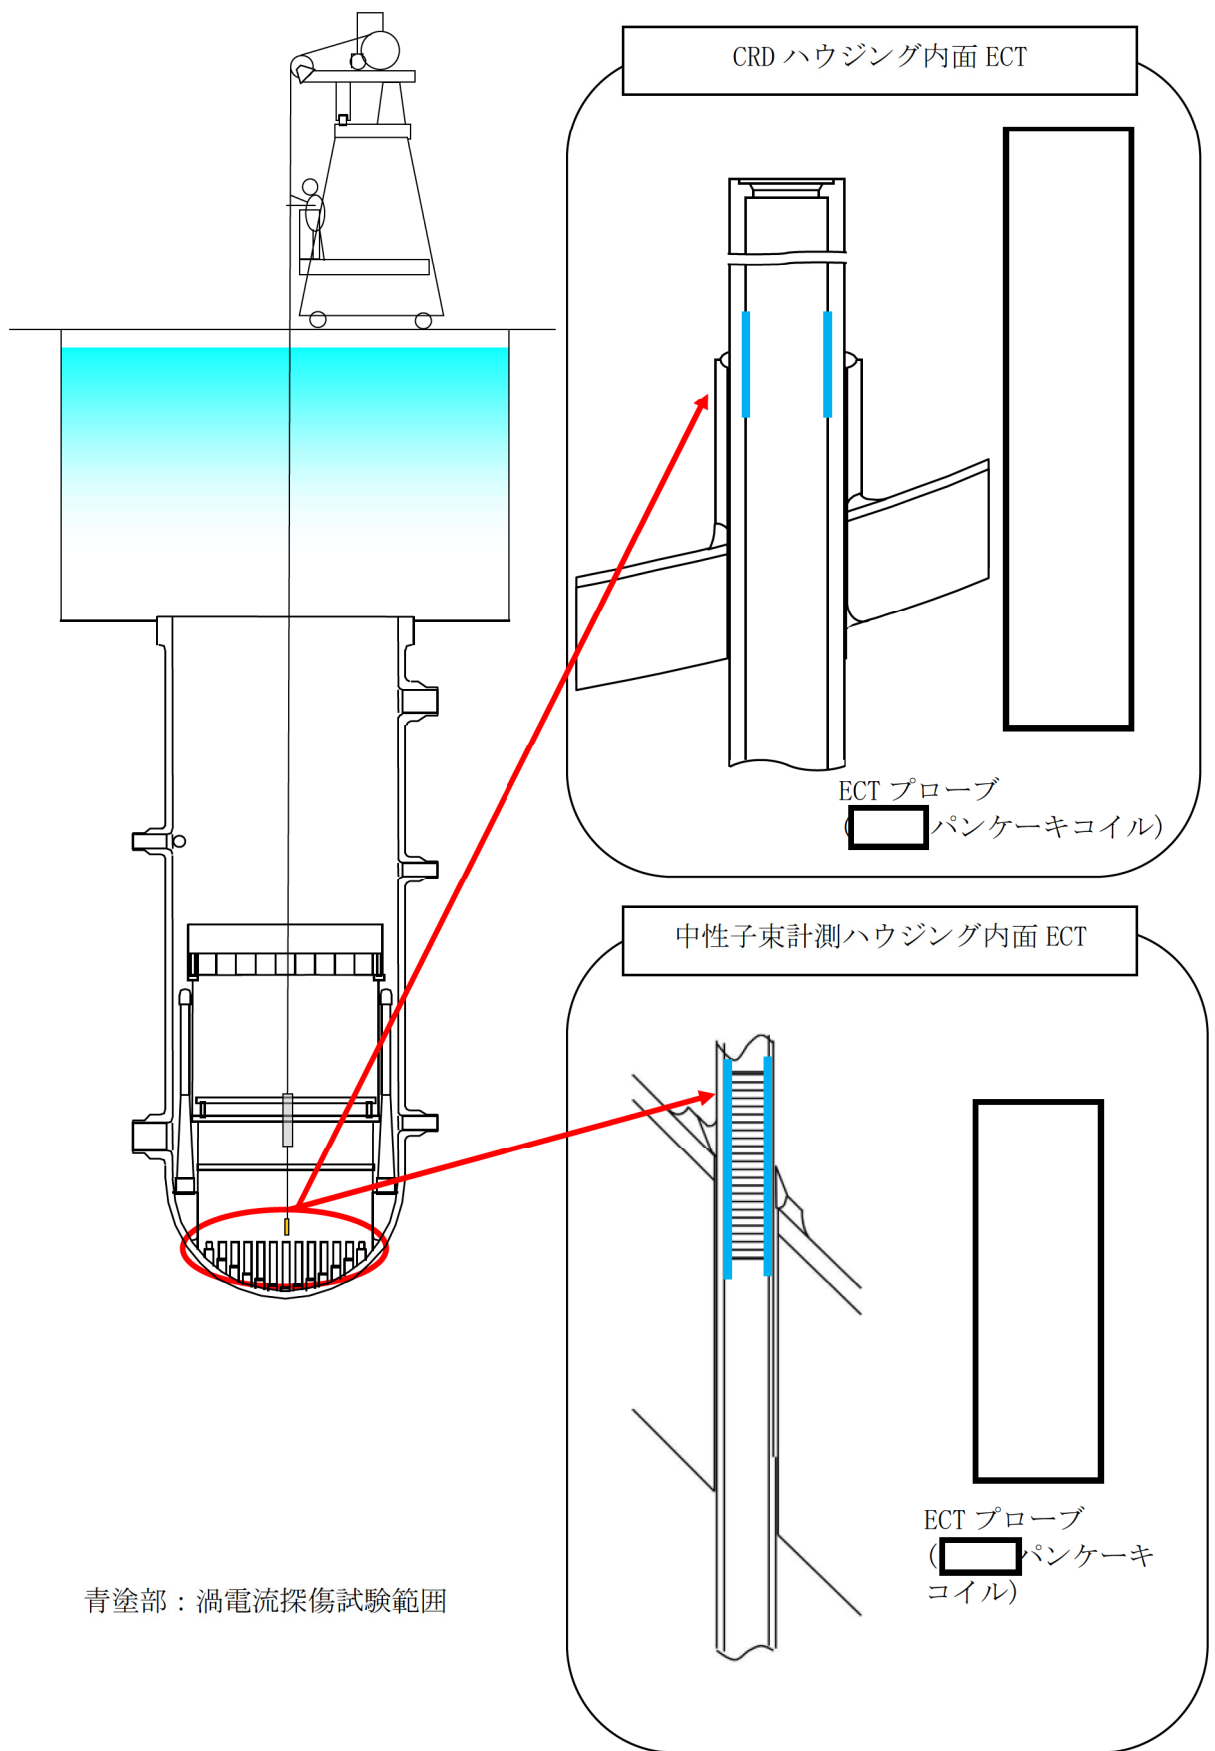
図 3.3.2.1 ECT 装置 (CRD ハウジング用及び中性子束計測ハウジング用)

CRD スタブチューブ等の点検に使用した装置を図 3. 3. 2. 1, 図 3. 3. 2. 2 に示す。

CRDハウジング内面及び中性子束計測ハウジングに対する ECT では, JEAG4217-2010 に準拠し, 基準感度の 20% 以上の指示部に対してリサージュ波形を確認することにより欠陥信号成分の有無を確認した。ECT で探傷及び解析に使用した装置については, JEAG4217-2010 にて要求されている事項に対し, それぞれ適合していることを予め確認し使用している。

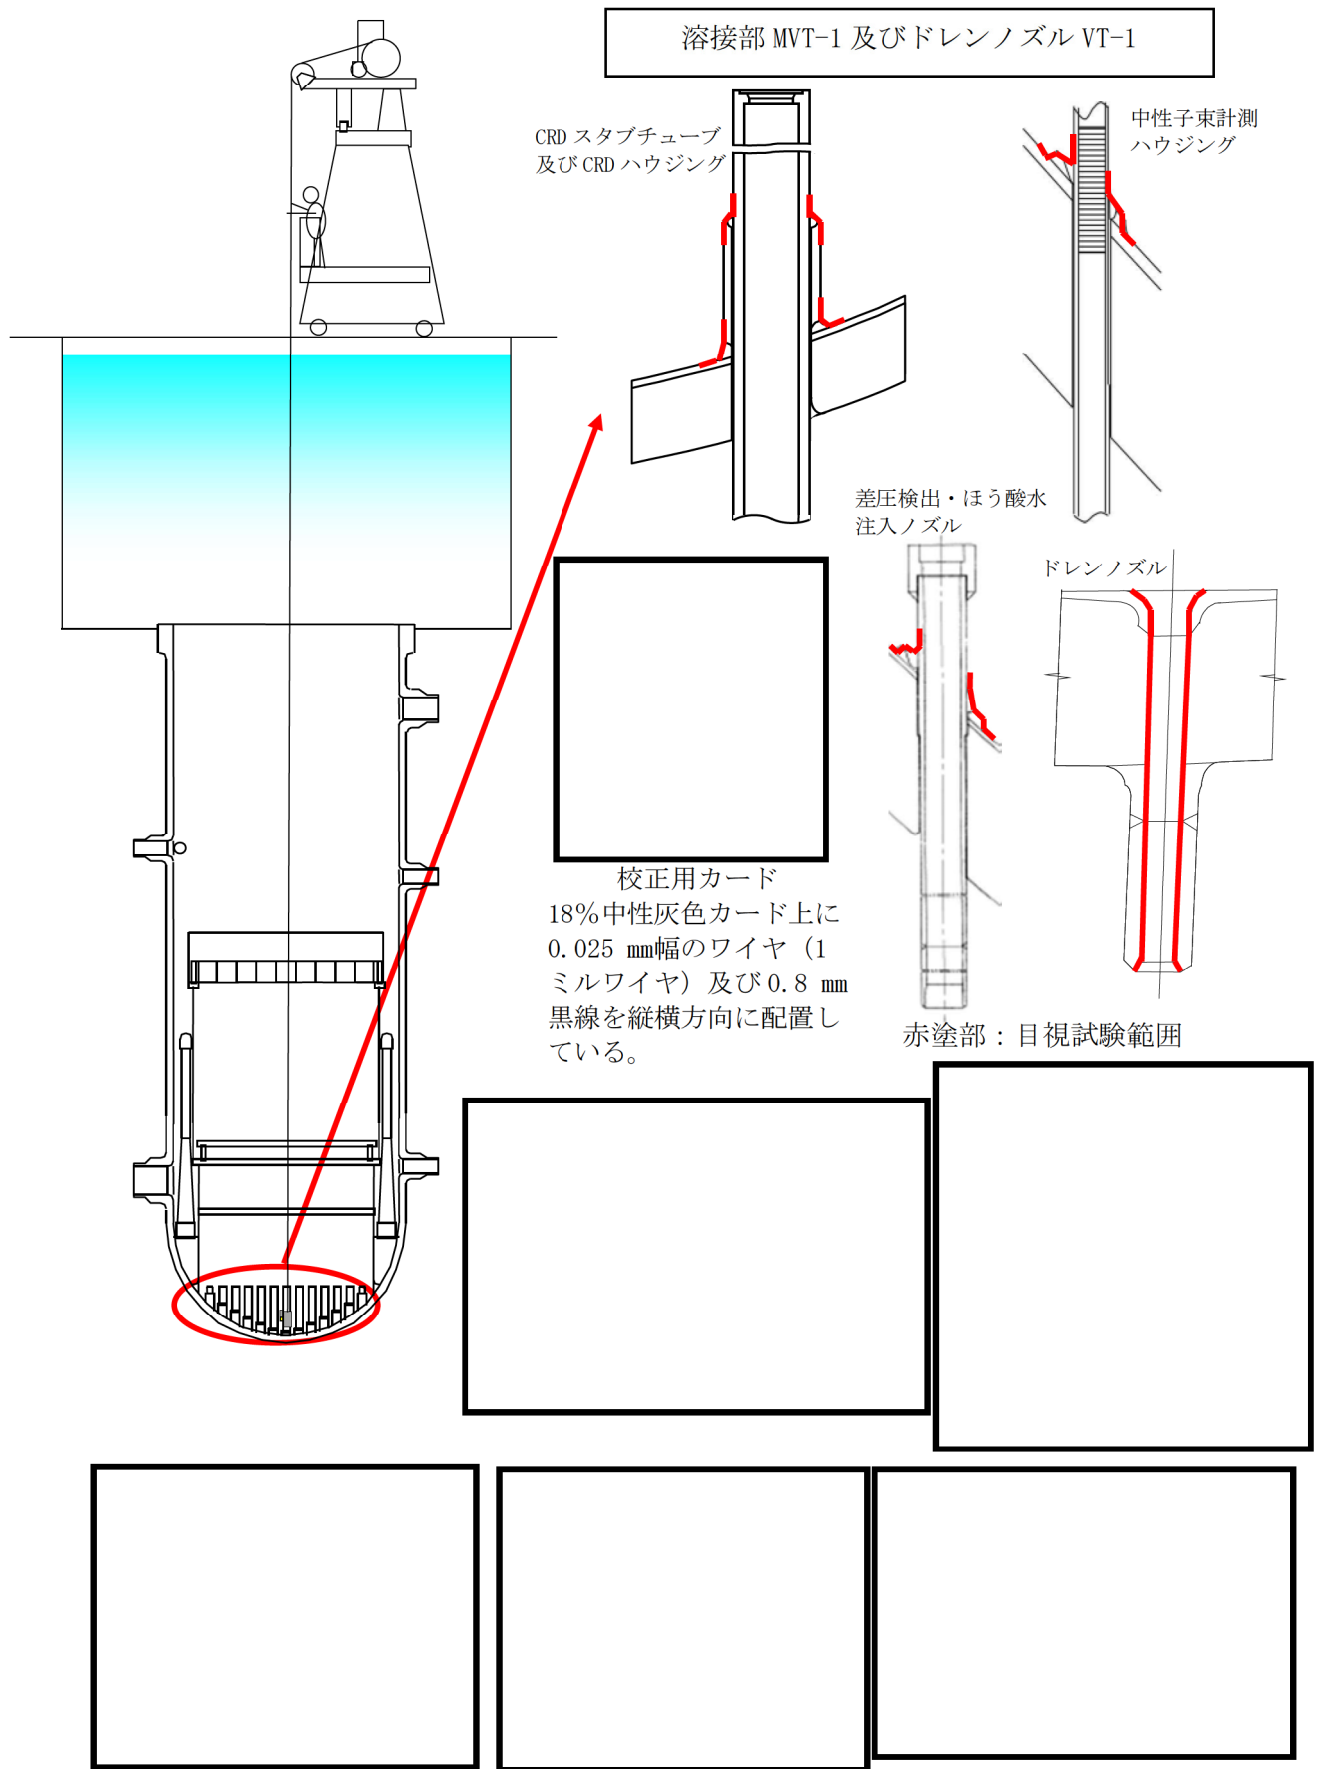
図 3.3.2.2 目視装置（溶接部 MVT-1 及びドレンノズル VT-1）

CRDハウジングと CRD スタブチューブとの溶接部, CRD スタブチューブの原子炉圧力容器取付け溶接部に対する MVT-1 では維持規格に従い 0.025 mm 幅のワイヤ (1 ミルワイヤ), ドレンノズルに対する VT-1 では 0.8 mm の黒線がそれぞれ識別可能な手法により試験を行っており, 試験前後で視認性を確認している。

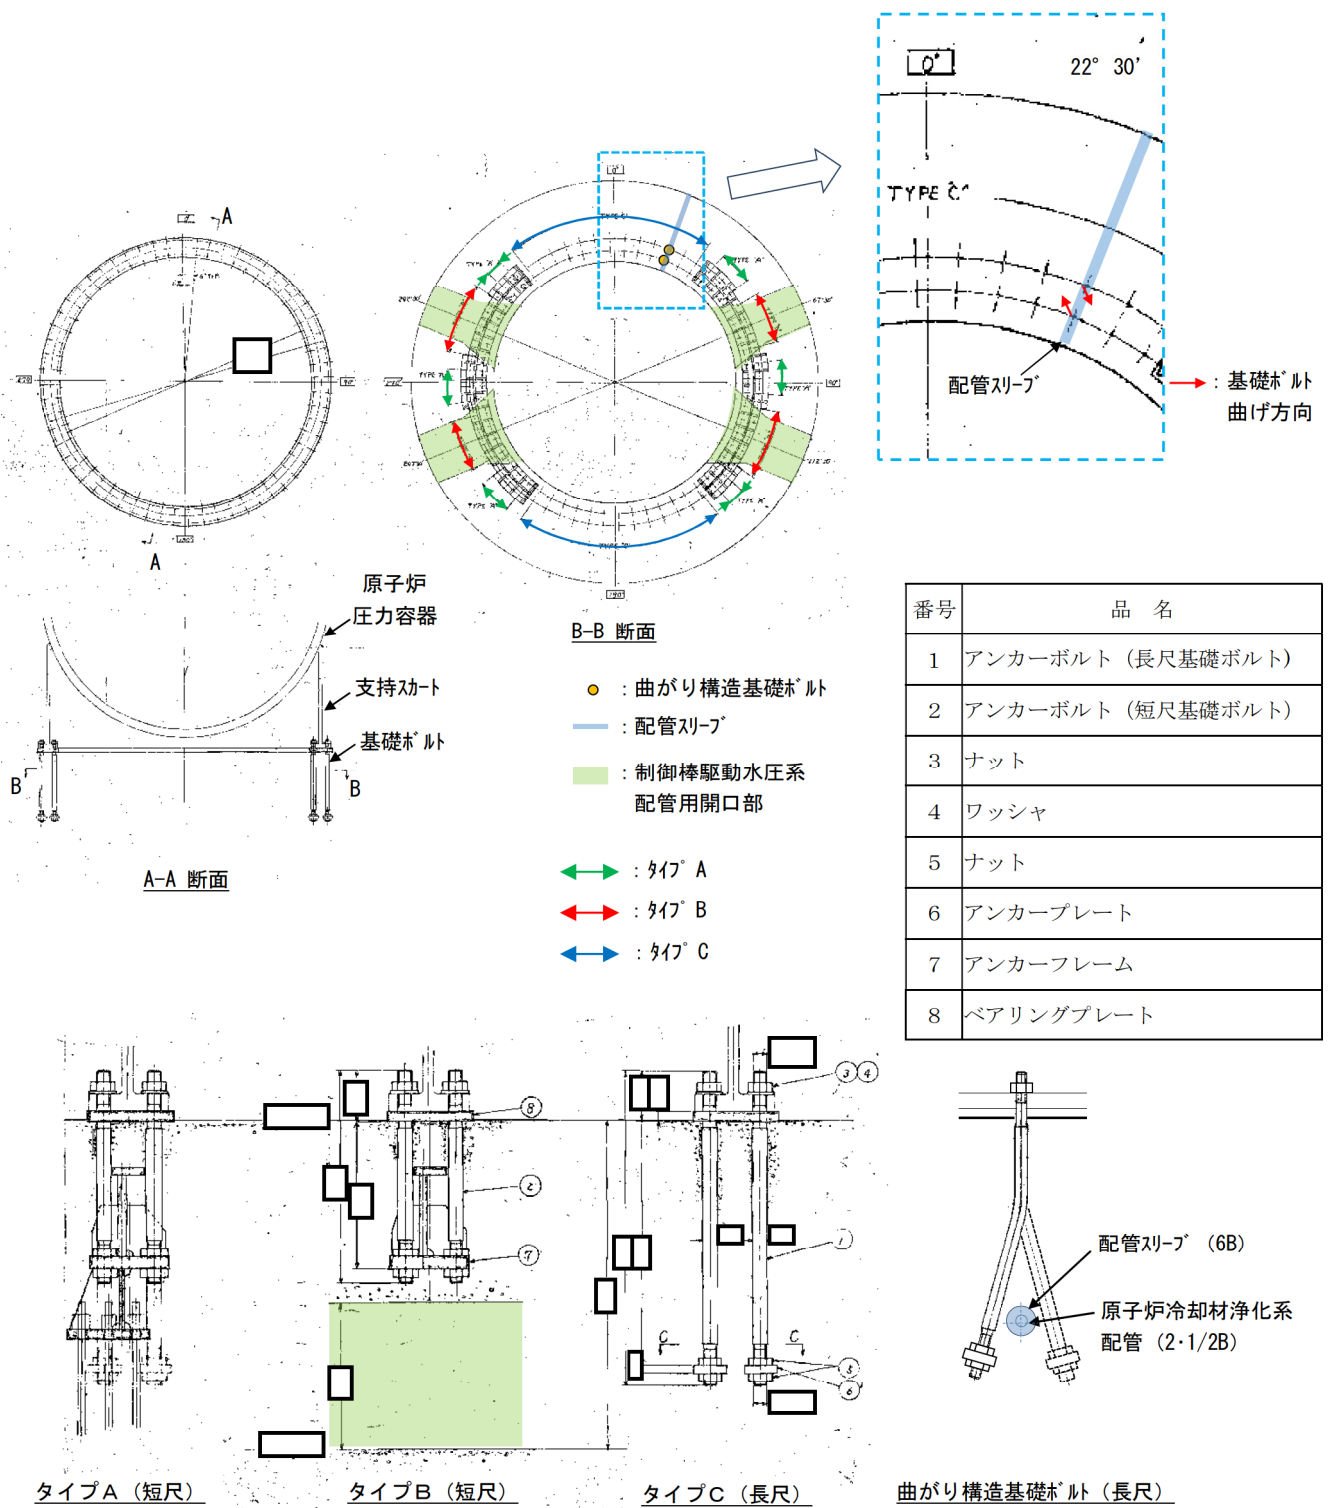
図 3.4.1.1 基礎ボルトの概略図

基礎ボルトは、原子炉圧力容器支持スカートとペDESTAL上部の基礎コンクリートを固定するため、基礎コンクリートに埋め込まれており、原子炉圧力容器支持スカートの内側と外側にそれぞれ60本ずつ円周上に配置している。基礎ボルトの長さは2種類あり、ペDESTAL上部の制御棒駆動水圧系配管用開口部周辺には短尺のボルトが据え付けられ、この他の部位には長尺のボルトが据え付けられている。この長尺ボルトのうち、2本については基礎コンクリートを貫通する配管スリーブを回避するため、曲がり構造としている。

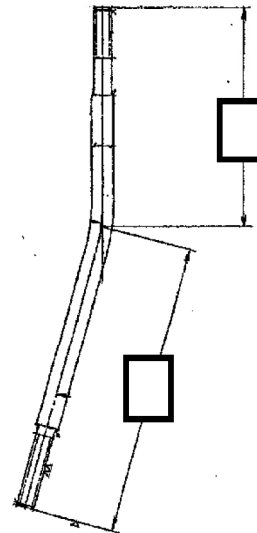
図 3.4.1.2 曲がり構造基礎ボルト概要

基礎ボルト全数 120 本の内、2 本については基礎ボルト上部から mm の位置で 程度の曲げ加工を施している。このため、基礎ボルト上部から mm の範囲について UT を実施した。

なお、曲がり構造の基礎ボルトの探傷方法は、対象の基礎ボルトが曲がり構造であることから、底面エコーは確認できるものの反射を繰り返すことから、真直ぐなボルトの底面エコーよりも長い位置に検出される。そのため、仮に欠陥からの反射波を検出した場合、反射源位置を特定することが困難である。また、反射損失により底面エコーの強度が弱くなる。そのため、従来の底面エコー法を直接適用することはできないと判断した。その上で、曲がり構造となっている 2 本の基礎ボルトの曲がり部より上部にのみ適用することを考慮し、据え付け状況が同じ他の基礎ボルトの底面エコーで代替し、その探傷結果から最も高い基準感度を適用して探傷を実施した。この方法についても深さ 1.6 mm のき裂を付与した試験片において、形状エコーとの分離識別をした上で欠陥の検出が可能であることを確認したことから、その健全性を確認する方法として妥当と判断した。

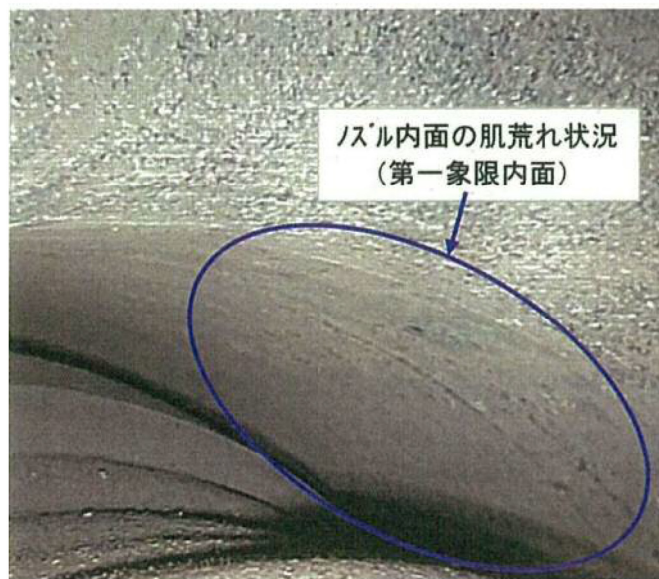
図 4. 2. 2 給水ノズルコーナー部表面状態 (例 給水ノズル A)

給水ノズルコーナー部の表面状態 (例 給水ノズル A) について図 4. 2. 2 に示す。

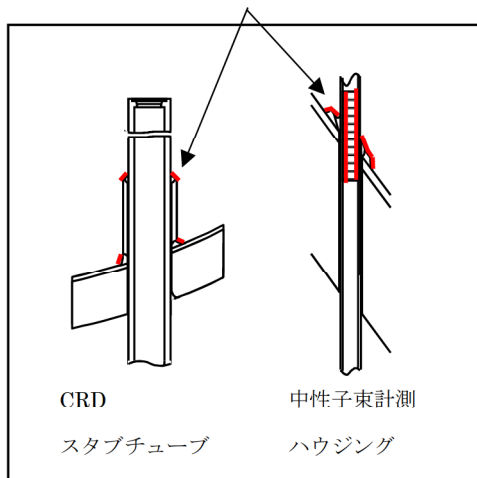
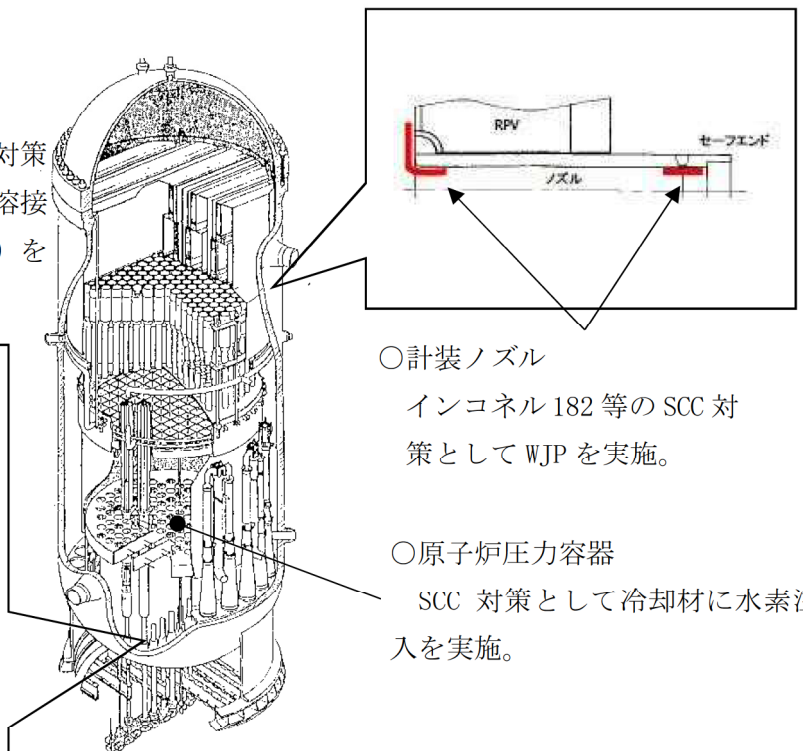
図 1. 原子炉压力容器に対する予防保全活動の整理

インコネル 182 等の SCC 対策として

外面溶接部に対して WJP を実施。

中性子束計測ハウジング内面に SCC 対策として TIG クラッド (Pt を含有する溶接ワイヤーで施工したクラディング) を施工。

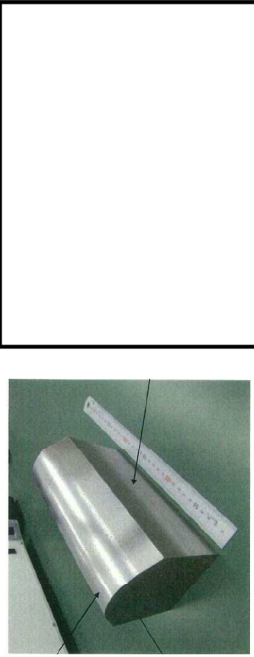
図1 2013年度 給水ノズルコーナ一部ECT試験体

2013年度は低合金鋼（磁性体）へのECT適用について確認するため、図1の試験体に付与した人工欠陥（深さ0.5mm, 1.0mm, 2.0mm）が全て検出可能であることを確認した。
