東海第二発電所 審査資料	
資料番号	TKK 補-III-3 改 13
提出年月日	平成 30 年 7 月 10 日

東海第二発電所 劣化状況評価
(照射誘起型応力腐食割れ)

補足説明資料

平成 30 年 7 月 10 日
日本原子力発電株式会社

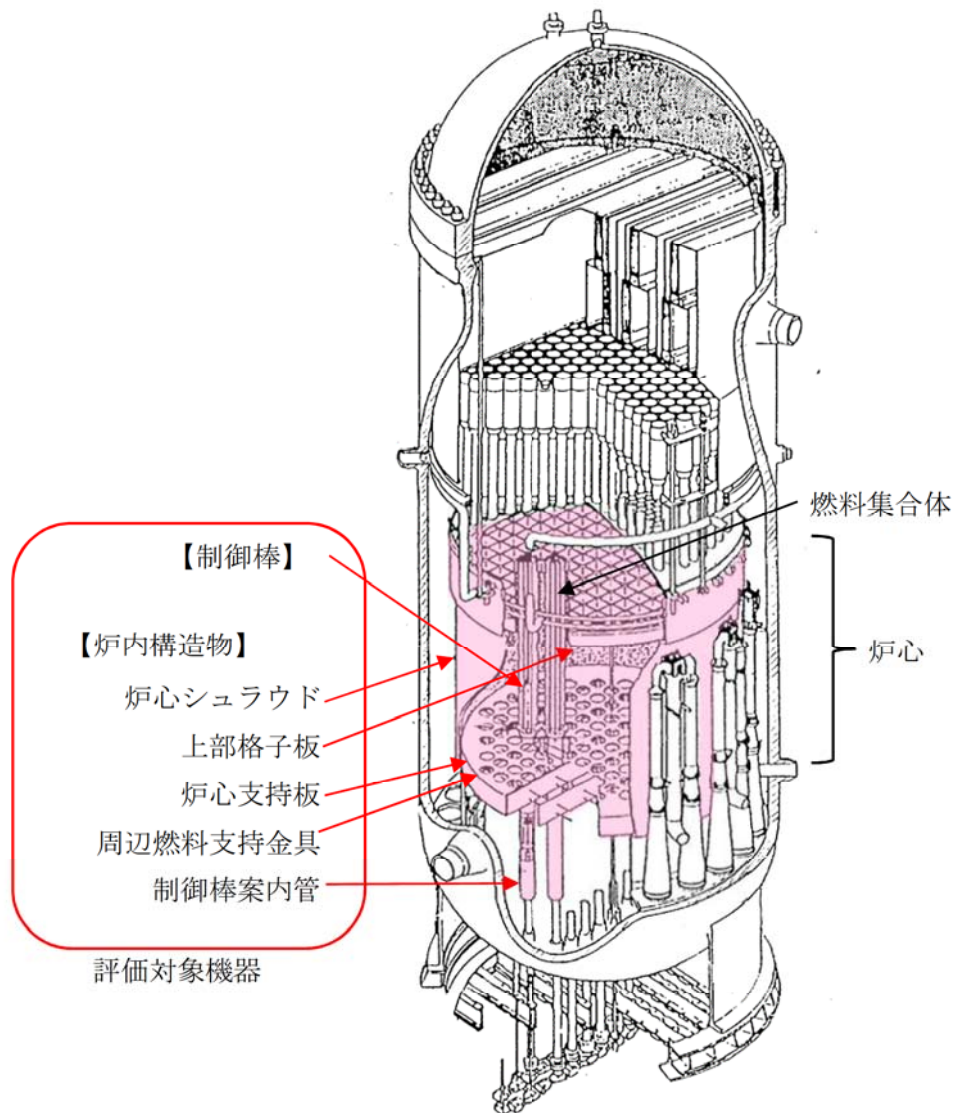
図1 原子炉圧力容器鳥瞰図と評価対象機器

比較的高い累積中性子照射量を受ける機器としては、炉内構造物のうち炉心を取り囲む機器である炉心シュラウド、上部格子板、炉心支持板、周辺燃料支持金具、制御棒案内管及び制御棒を評価対象とする。

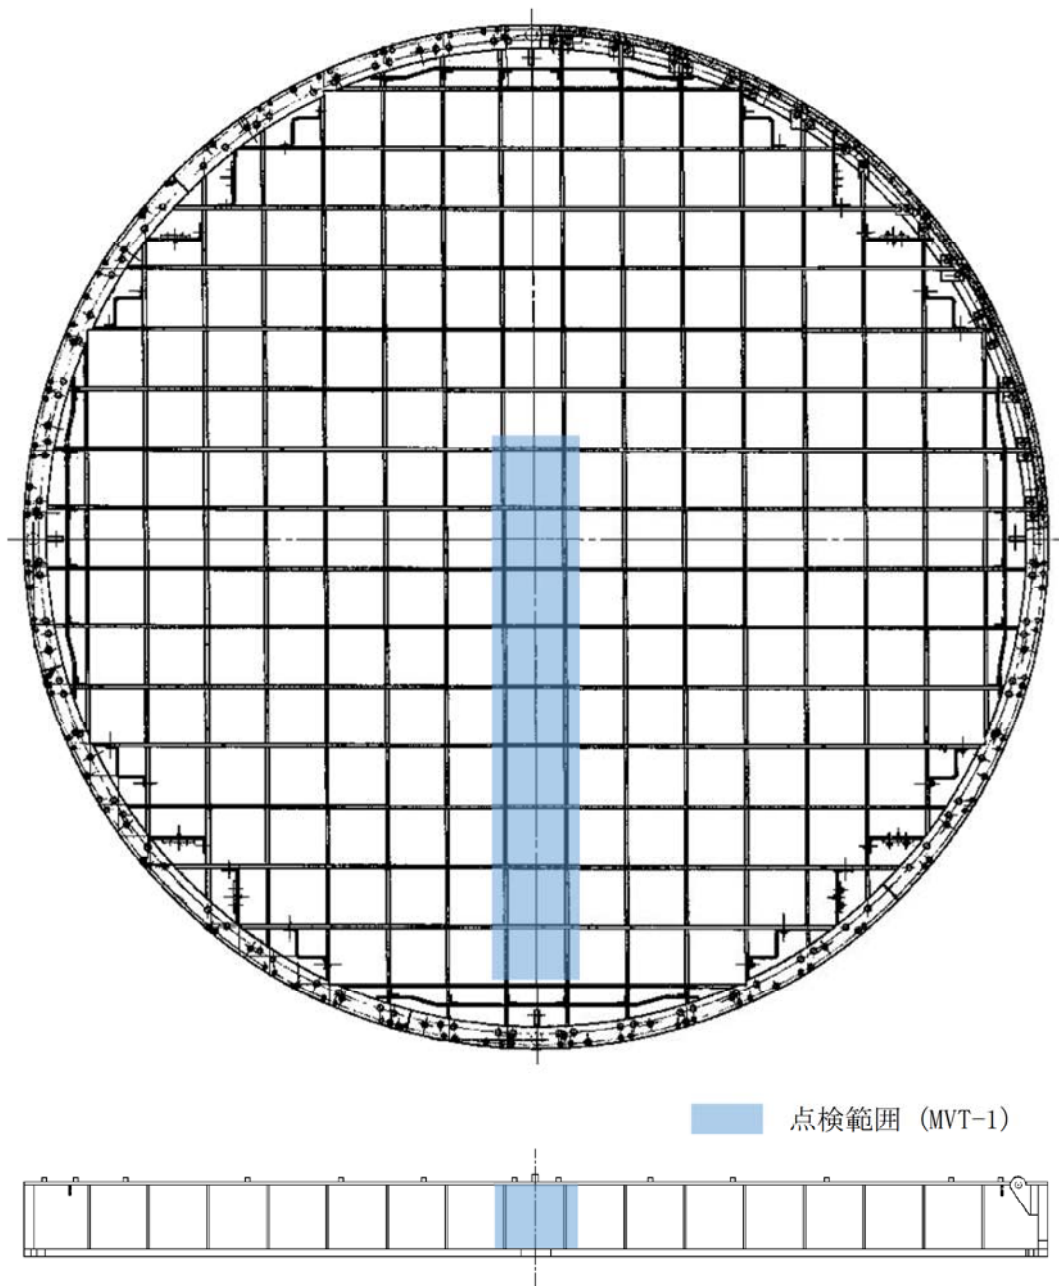
图 3 上部格子板点検範圍概略图

また，中性子照射量が評価上最も厳しい上部格子板のグリッドプレートについては，長期保守管理方針に基づき，第 25 回定期検査時（2015 年）に水中テレビカメラによる目視点検（MVT-1）を実施し，有意な欠陥は確認されていない（図 3 参照）。今後は，表 4 の維持規格に基づく点検に加え，保守管理の実施に関する計画に基づく点検計画にしたがって定期的（維持規格 IA-2310 検査間隔に準じて 10 年）に目視点検（MVT-1）を実施し，健全性を確認することとしている。

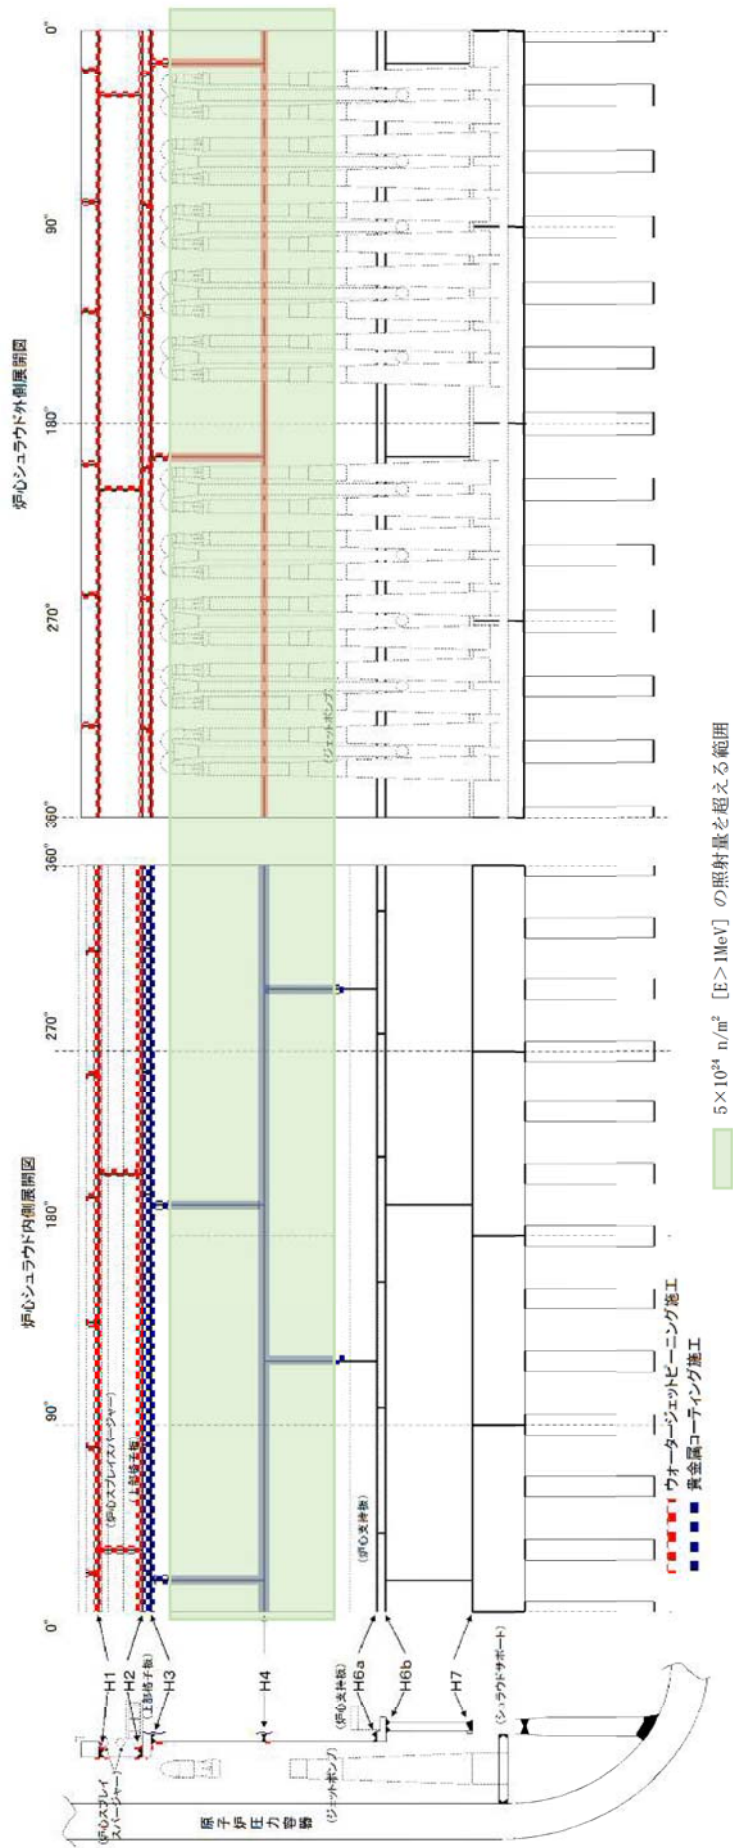
図4 炉心シュラウド 応力・環境改善箇所概要図 (1999 年第 17 回定期検査)

注) H4 周溶接継手については、外面のウオータージェットピーニング及び内面の貴金属コーティングとともに、全長の100%を施工した。

発生因子	炉心シュラウド	上部格子板
応力	▶ ウォータージェットピーニング施工による溶接残留応力の改善(1999年)*9	—
材料	▶ 低炭素ステンレス鋼 SUS304L を使用	—
環境	▶ 水素注入による腐食電位の低減(1997年1月～) ▶ 貴金属コーティング施工による腐食環境の改善(1999年)*10	▶ 水素注入による腐食電位の低減(1997年1月～)

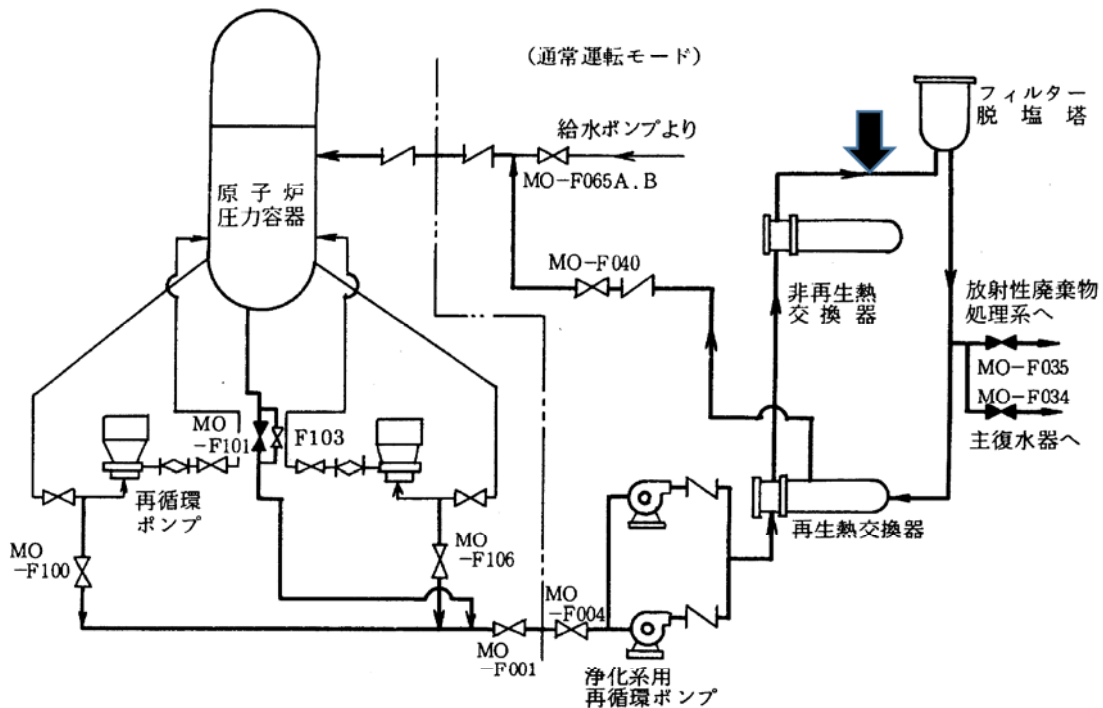
図 1 東海第二 原子炉冷却材浄化系概略図
(原子炉冷却材のサンプリング点は➡部)

図 1 に原子炉冷却材のサンプリング点を、図 2 に原子炉冷却材水質の推移データを示す。

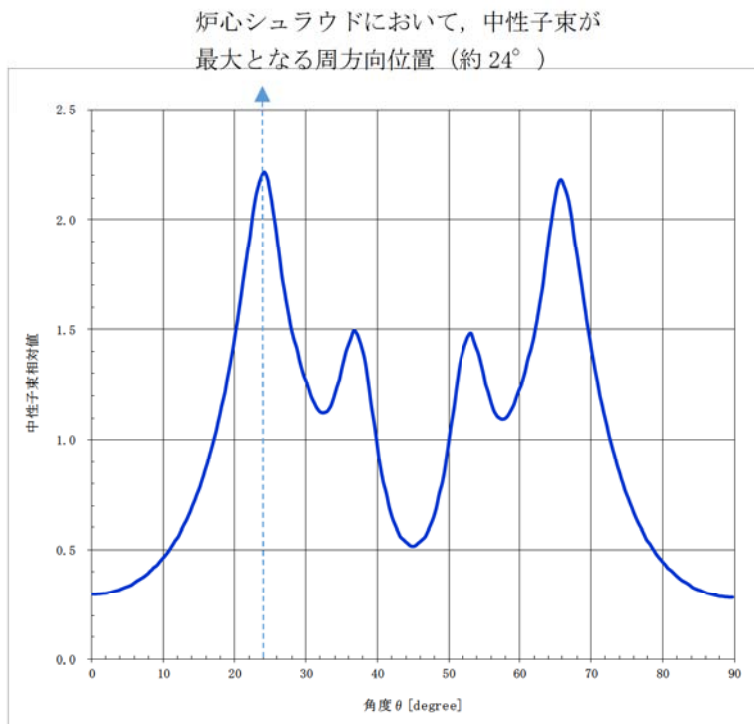
図 3 炉心シュラウドの周方向中性子束分布

評価対象機器	中性子束が最大となる位置	運転開始後 60 年時点の中性子照射量[n/m ²]
炉心シュラウド	中間胴 H4 周溶接継手から上へ 約 970 mm の母材部 (周方向位置は図 3 参照)	約 2.0×10^{25}
炉心シュラウド (周溶接継手) *3	中間胴 H4 周溶接継手内面 (周方向位置は図 3 参照)	約 1.6×10^{25}
上部格子板	グリッドプレート下端, 中央部	約 2.9×10^{25}
炉心支持板	支持板上端	約 2.1×10^{24}
周辺燃料支持金具	支持金具上端	約 7.1×10^{23}
制御棒案内管	上面, 中央部	約 2.1×10^{24}

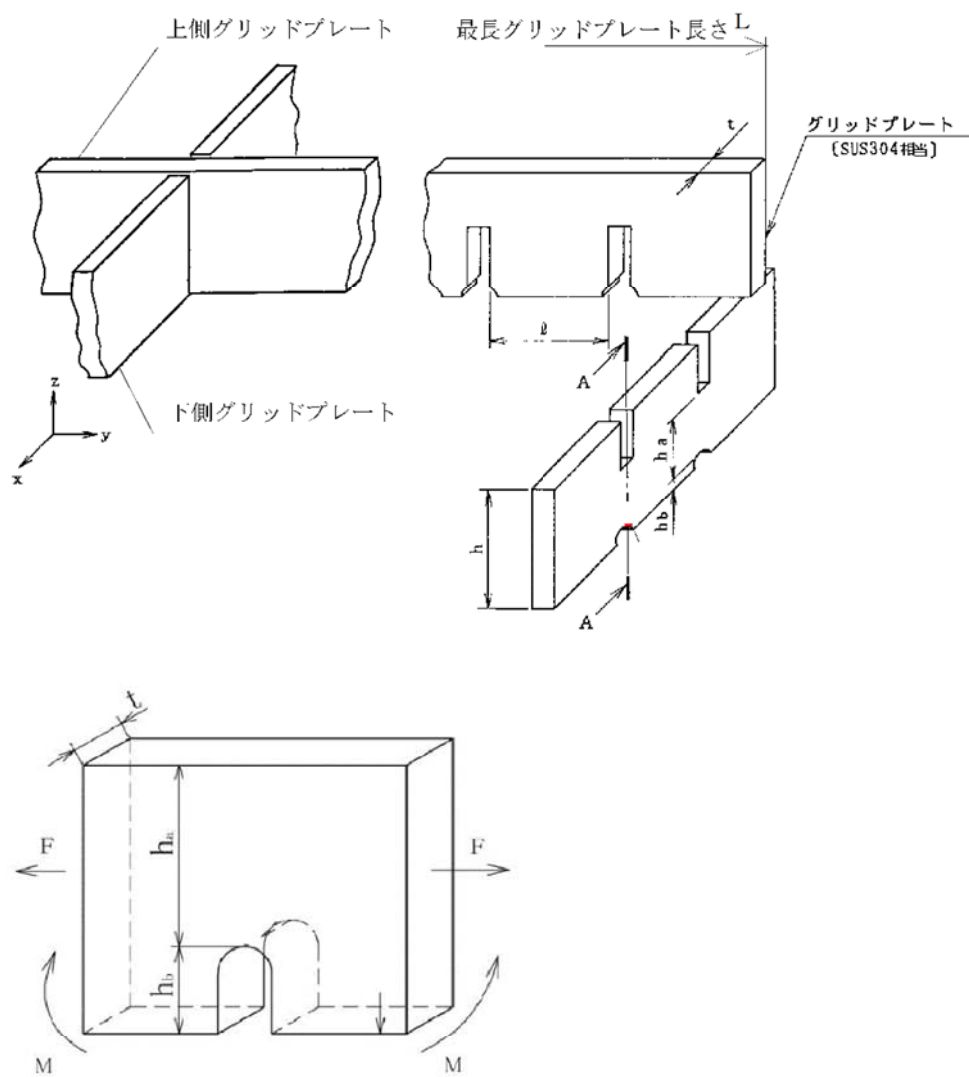
図2 上部格子板グリッドプレートの構造図

以上より、上部格子板のグリッドプレートにかかる荷重は主に自重であり、その応力は最大でも $\boxed{}$ [MPa] である。

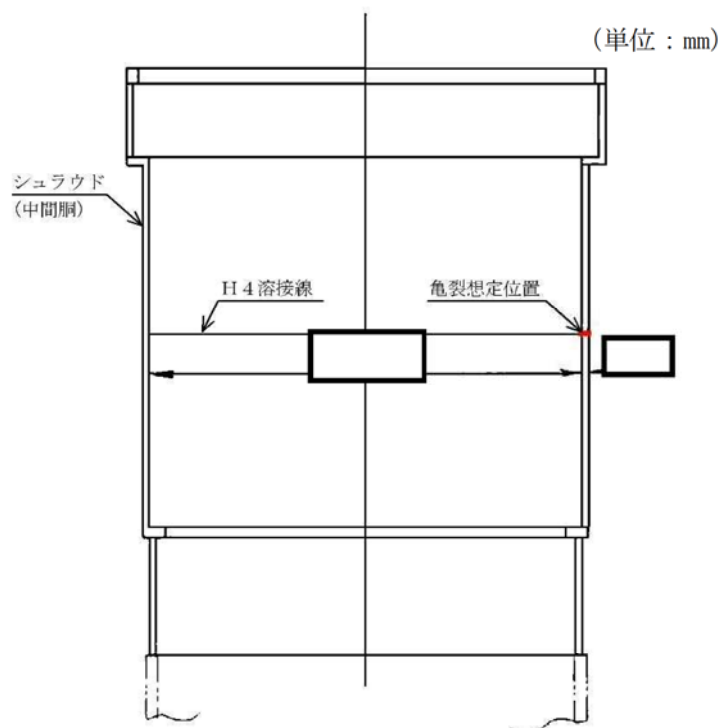
図1 炉心シュラウドの亀裂想定位置

H4 周溶接継手は、中間胴上下の平板を両側開先の突合せで溶接する構造である。したがって、初期亀裂は、維持規格 添付 EJG-B-2-1 における「シュラウドサポートリング無し」の場合に欠陥が検出されていない範囲に想定する初期亀裂である、深さ $a_0=1.0$ mm、長さ $l_0=10.0$ mm の半楕円亀裂が、H4 周溶接継手内表面にあるものとして評価する。

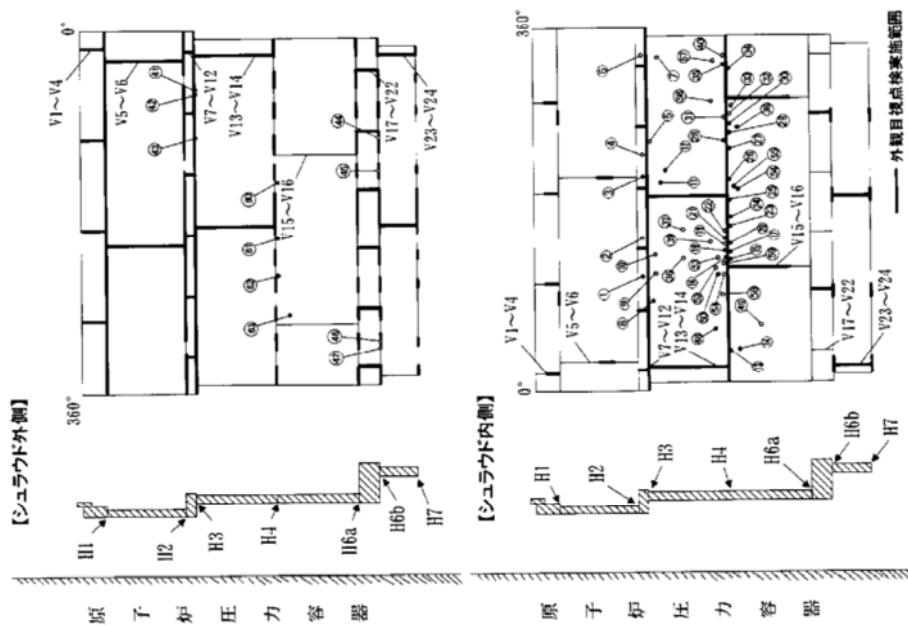
シュラウド展開図

●超音波探傷試験の結果、エコーが確認された場所。
○：みがき後のひびの様相が確認されなかった場所及び超音波探傷試験の結果、エコーが確認されなかった場所。

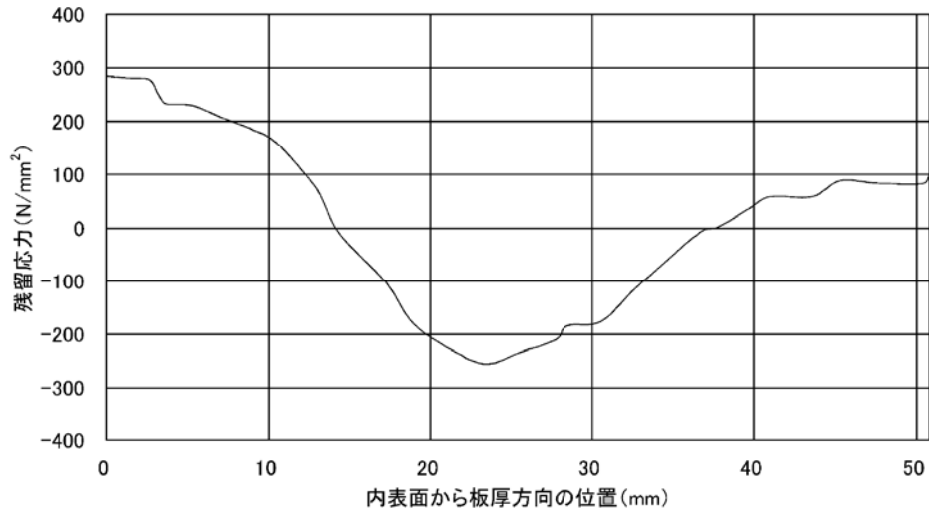
図 C-4 シュラウドの板厚方向残留応力分布 (H4：継手形状 2)

炉心シュラウド 両側開先形状における
 残留応力、応力拡大係数及び亀裂進展解析結果の例

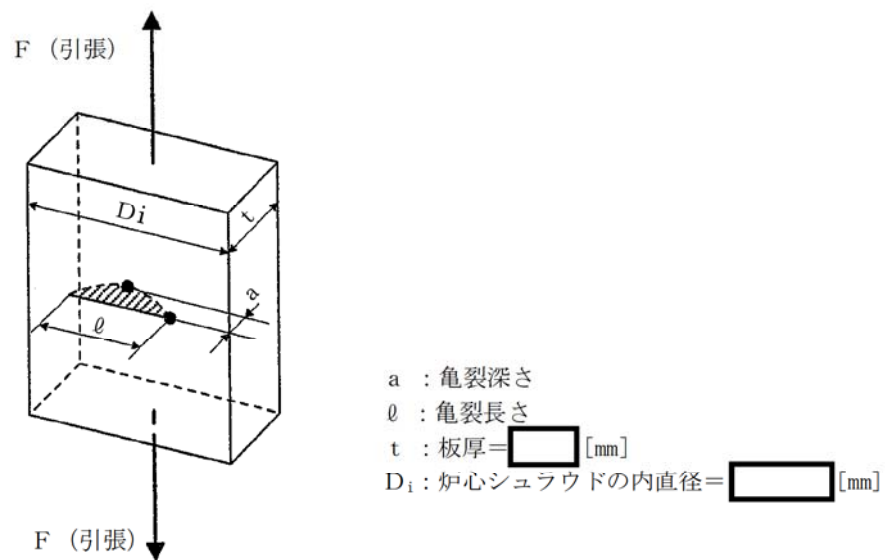
図 3 炉心シュラウドの半楕円亀裂想定位置及び評価モデル

炉心シュラウド H4 周溶接継手の内表面に初期亀裂（深さ $a_0=1.0$ [mm]，長さ $\ell_0=10.0$ [mm]）を想定し，任意の一定速度にて亀裂を進展させたときの応力拡大係数を求める。

炉心シュラウドの半楕円亀裂想定位置及び評価モデルを図 3 に示す。

(a) 炉心シュラウドの亀裂想定位置

(b) 炉心シュラウドの評価モデル（平板モデル）

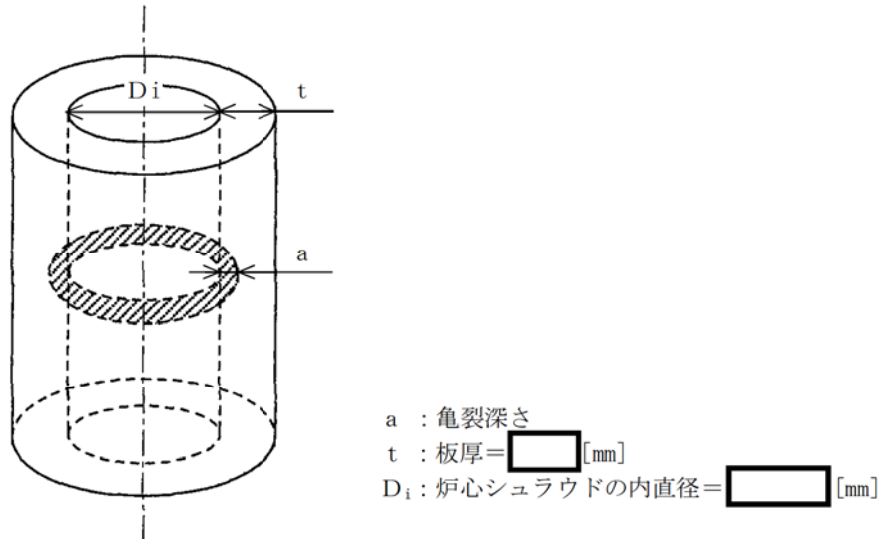
図5 評価モデル（円筒モデル（円筒内表面全周亀裂））

炉心シュラウド H4 周溶接継手に内表面全周亀裂（初期亀裂深さ $a_0=1.0$ [mm]）を想定し、任意の一定速度にて亀裂を進展させたときの応力拡大係数を求める。

炉心シュラウドの評価モデル（円筒モデル）を図5に示す。

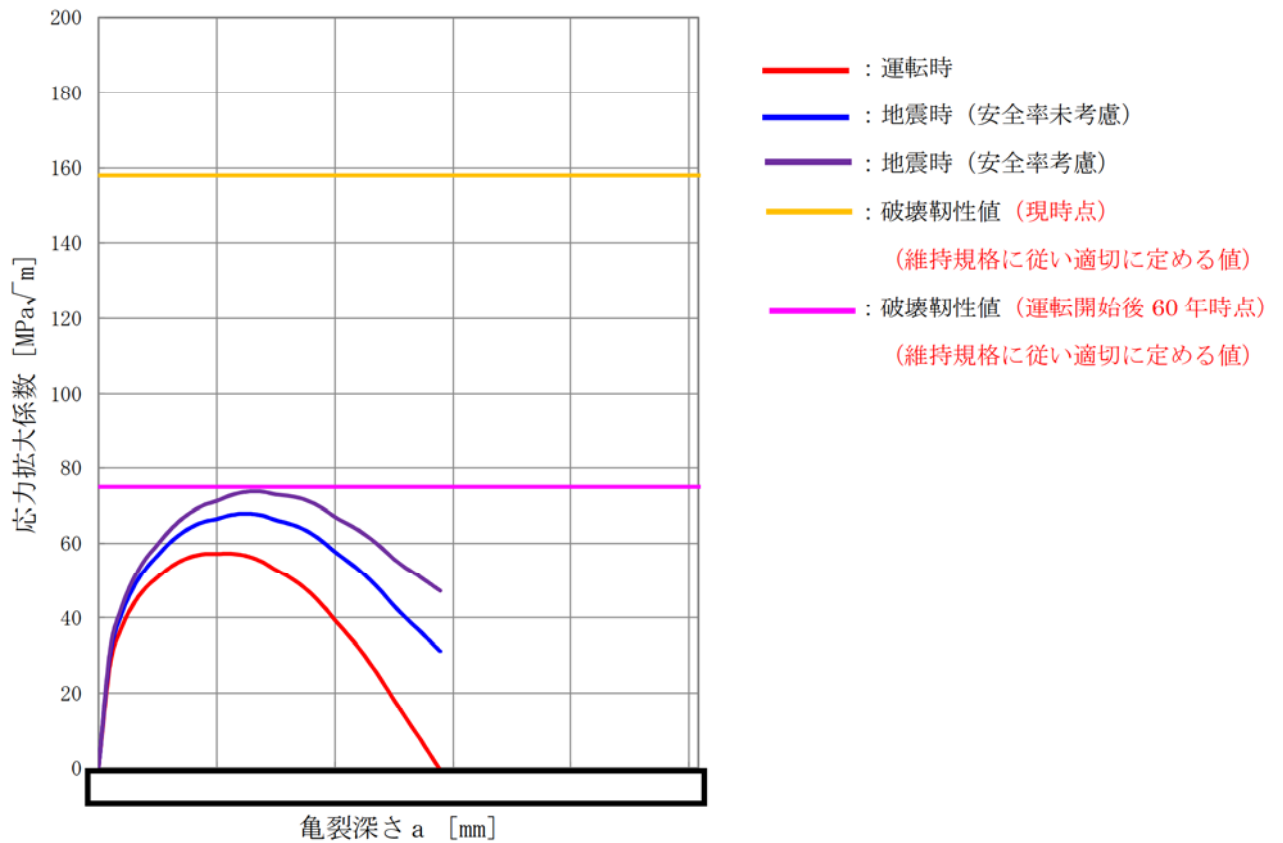
図 6 内面全周亀裂を想定した評価による応力拡大係数

応力拡大係数の算出式により求めた最深点の応力拡大係数は、半楕円亀裂を想定した評価と同様に、板厚中央近傍でゼロとなり、その時点での最大深さは [] [mm]であった。

また、安全率を考慮した地震時の応力拡大係数は、最大で 73.8 MPa√m であり、現時点の破壊靱性値 [] MPa√m を十分に下回っており、運転開始後 60 年時点においても破壊靱性値 [] MPa√m を下回ることを確認した。

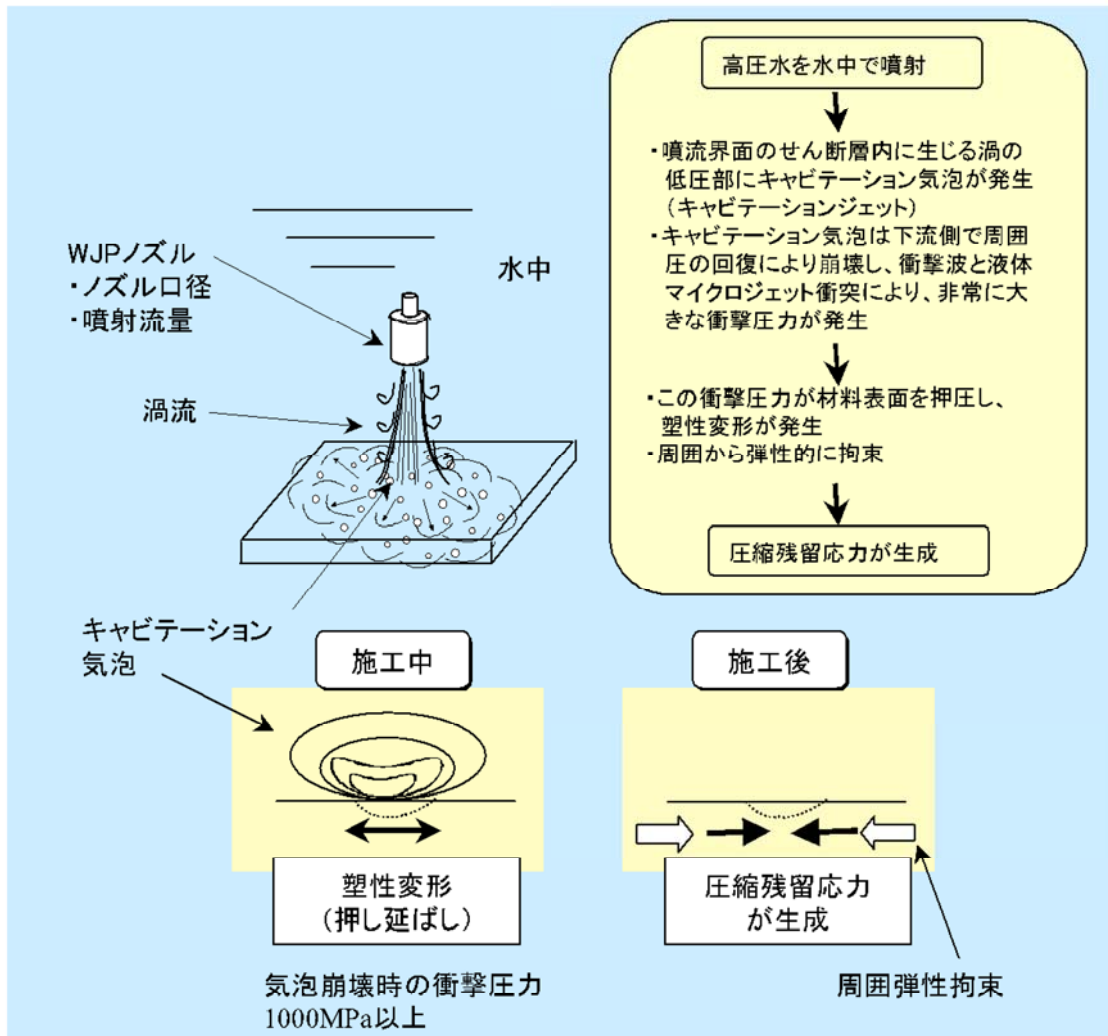
解説図 2-1(1) W J P の原理

W J P は、高圧水を水中でノズルから噴射することにより発生させたキャビテーションを含むジェットで、機器表面をピーニングする技術である。この W J P の原理を、解説図 2-1(1)及び(2)に示す。

図 1 W J P による引張残留応力改善の原理
(ピーニング工法ガイドラインより)

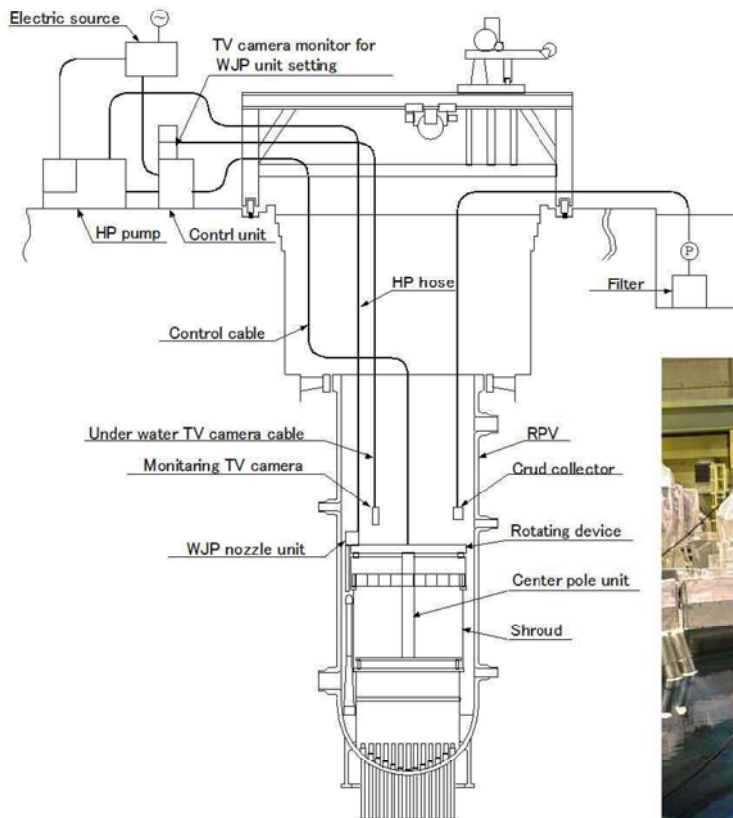
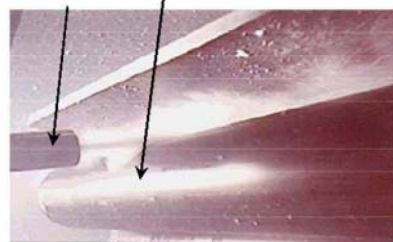
図2 WJPの現場施工の概要

炉心シュラウド適用時の装置の配置

センターポールユニット

炉心スプレイ配管と炉心シュラウド上部リング
隙間への施工模式図とモックアップ試験状況

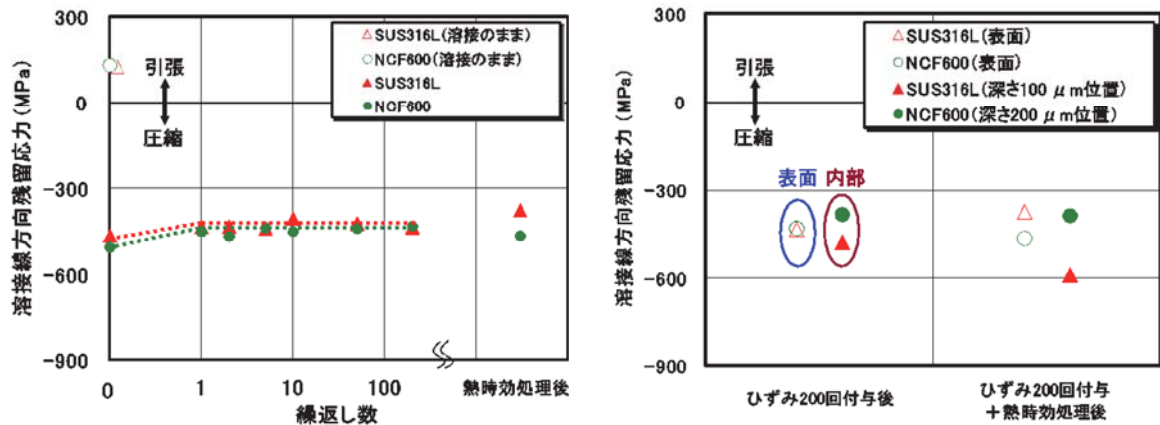
図7 残留応力測定結果

(5) 結果：ひずみを繰り返し与えた場合、さらにその後熱時効処理を施した場合においても表面及び内部に圧縮残留応力が持続していた。なお、1回目のひずみ負荷時に昇温とひずみ負荷に伴う応力の再分配が生じて圧縮残留応力の緩和が生じるが、その後は同等の熱的及び力学的な負荷に対して圧縮残留応力の変化は少なくなっている（図7）。

以上より、W J Pにより付与された圧縮残留応力は、実機の60年運転を想定した条件下でも持続すると考えられる。

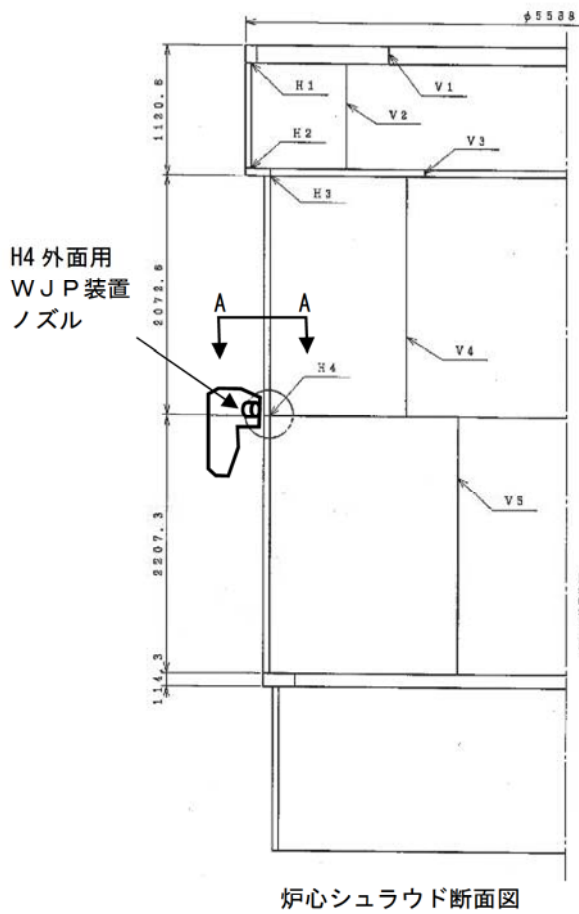
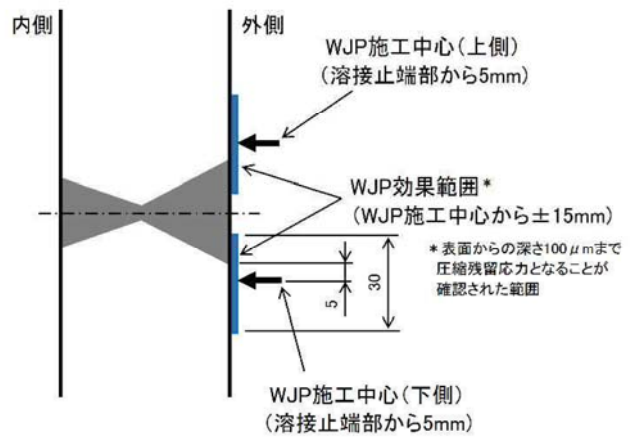
図 8 東海第二炉心シュラウド H4 外面 施工図

- 炉心シュラウド H4 外面用W J P 装置は、ノズルを 2 個装着し、炉心シュラウドの外表面に沿って水平にノズルを走行させ施工を行う。
- 溶接熱影響部上下 2 箇所施工(下図)。
- 一度の設置によって円周方向 の範囲が施工可能であり、装置を約 ずらした位置 (計 12 箇所) に設置することで全周の施工を行った。
- 炉心シュラウド H4 外面とジェットポンプの狭隘部にノズルを接近させる必要があることから、施工条件は噴射角度 として確認試験を行った。

A-A 断面 (H4 外面用W J P 装置ノズル可動範囲)

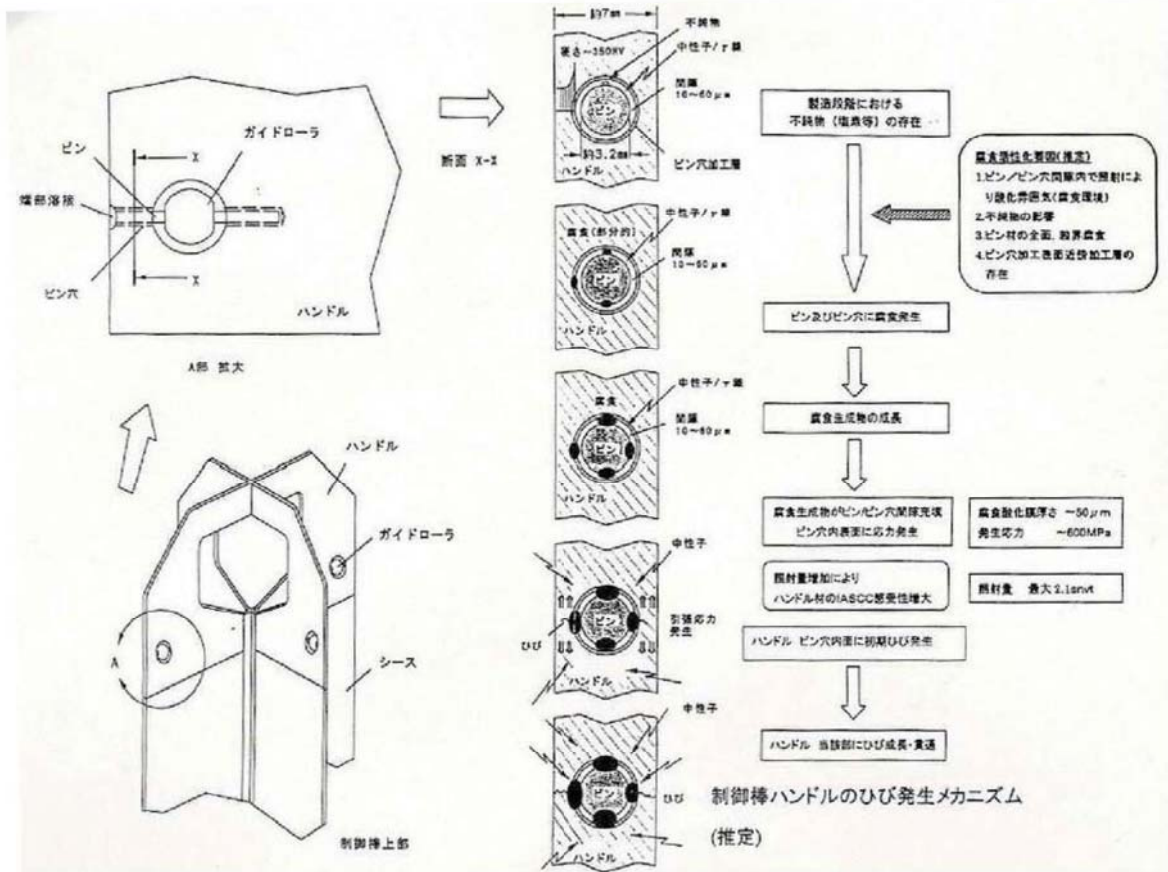
図1 A社製制御棒上部ハンドル部のひび (原電ホームページ プレス資料)

- ひびが発見された制御棒及び同じ製造履歴の A 社製制御棒合計 25 本は, 第 16 回定期検査時に取り付けたものであり, 上部ハンドル部材質は SUS304 である。
- これら 25 本のうち, ひびが確認された制御棒 13 本は運転中に挿入されていた実績があり中性子照射量が約 $1.3 \sim 2.1 \times 10^{25} \text{ n/m}^2$ と高く, SUS304 のしきい照射量約 $5 \times 10^{24} \text{ n/m}^2$ を超えていた。ひびが確認されなかった残りの 12 本の中性子照射量は, 約 $0.3 \sim 1.3 \times 10^{25} \text{ n/m}^2$ と比較的低い値であった。
- ひびが発見された制御棒及び同じ製造履歴の A 社製制御棒合計 25 本は, 不純物が残留している恐れのない B 社製制御棒と取替を実施した。
- なお, この上部ハンドル部ガイドローラ部近傍のひびは, 制御棒の機能 (制御棒挿入性) には影響しないと評価している。

なお、東海第二において、第17回定期検査時（1999年）にA社製制御棒上部ハンドルローラ近傍に製造時の残存不純物と照射量蓄積の相乗効果により、照射誘起型応力腐食割れと推定されるひびが発見された。この制御棒は、出力調整のため運転中炉心に挿入されていたため比較的高い中性子照射量となっていた。このため、ひびが発見された制御棒及び同じ製造履歴のA社製制御棒25本について、不純物が残留している恐れのないB社製制御棒と取替を実施した。その後、B社製制御棒は上部ハンドルガイドローラのピ

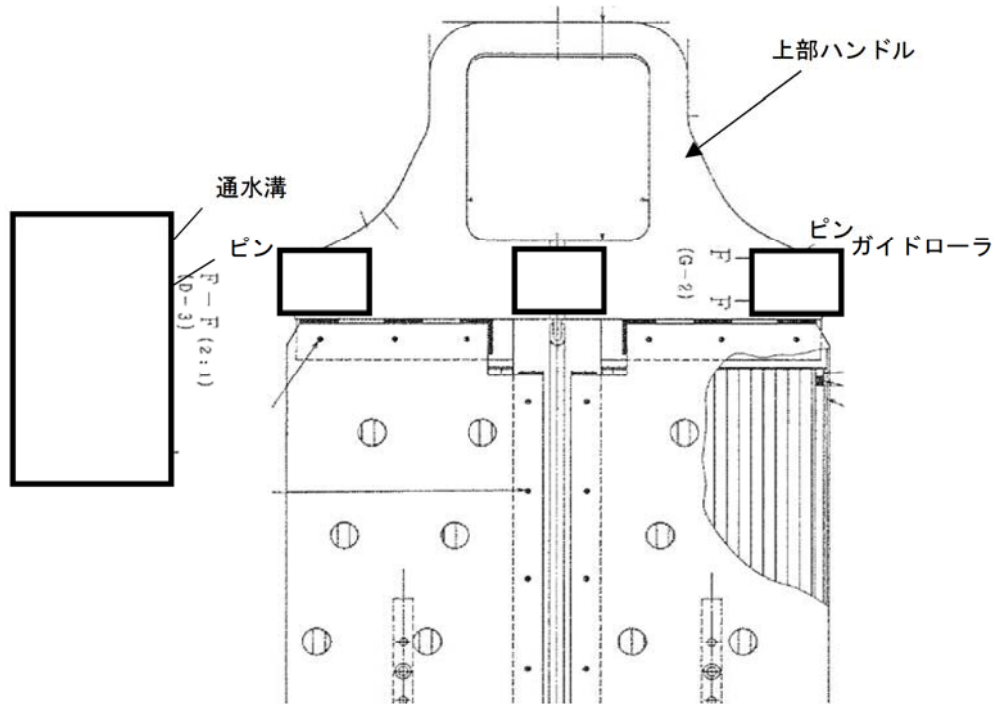
図 3 B 社製制御棒上部ハンドル部の応力腐食割れ対策（第 18 回定期検査以降に採用）

- 第 18 回定期検査（2001 年）以降に採用している B 社制御棒は、上部ハンドル部ガイドローラのピン穴に通水溝を設けた応力腐食割れ対策品である。
- 制御棒上部とハンドル部ガイドローラ穴の構造を図 3 に示す。ハンドル部ガイドローラのピンとピン穴の隙間環境を改善するため、穴の上下に通水溝を設けている。

ン穴に通水溝を設けた応力腐食割れ対策品に設計変更されており、ボロン・カーバイド型制御棒の取替にあたっては、第18回定期検査以降、この応力腐食割れ対策品を採用している。

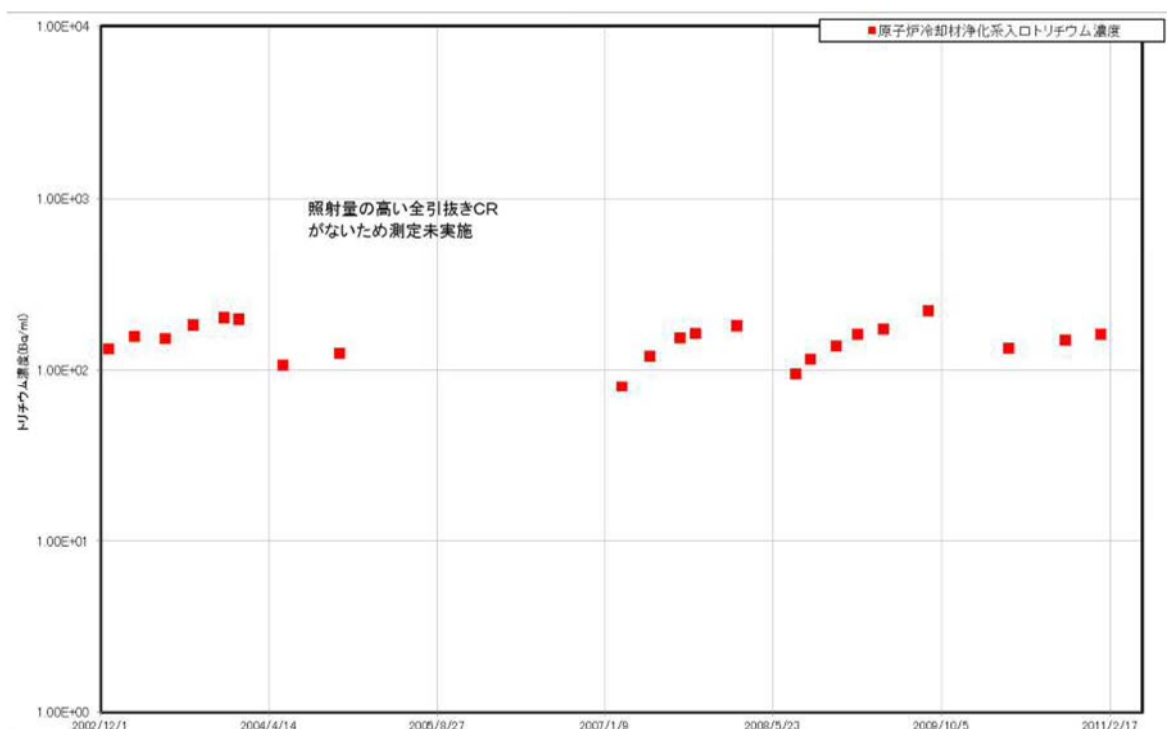
トリチウム濃度の急上昇はなく，制御材被覆管に照射誘起型応力腐食割れによるボロン・カーバイドの流出は生じていないと評価する。

他プラントでは、制御材被覆管の割れが原因と考えられる原子炉水のトリチウム濃度の上昇が確認されたため、1985年より定期的にトリチウム濃度の測定（現状、3か月に1度）を実施している。その結果、トリチウム濃度の急上昇はなく、制御材被覆管に照射誘起型応力腐食割れによるボロン・カーバイドの流出がないことを確認している。原子炉水のトリチウム濃度測定実績を別紙10に示す。
