東海第二発電所 審査資料	
資料番号	TKK補-III-2 改21
提出年月日	平成30年8月30日

東海第二発電所 劣化状況評価  
(中性子照射脆化)

補足説明資料

平成30年8月30日  
日本原子力発電株式会社

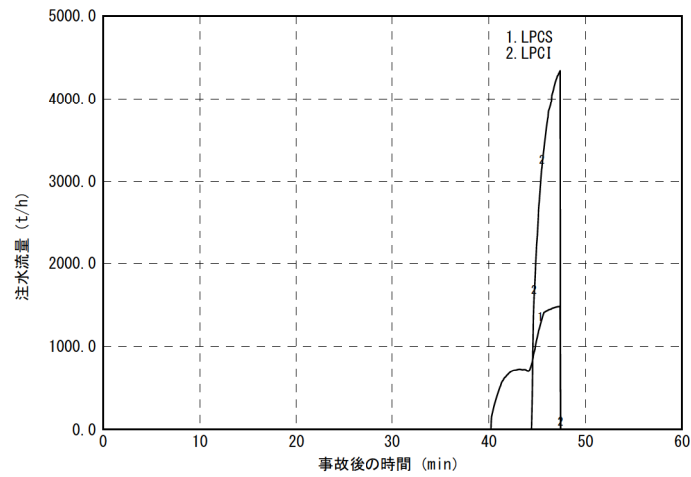
(原子炉圧力の時間変化)

(低圧注水系注水流量の時間変化)

(原子炉水位の時間変化)

図 11 有効性評価解析結果による原子炉圧力，低圧炉心注水系流量及び原子炉圧力容器内水位の時間変化（炉心損傷防止対策：高圧注水減圧機能喪失（TQUX））

これら ECCS 作動による冷水注水に伴って原子炉圧力（温度）が低下する際の挙動について、炉心損傷防止対策の有効性評価解析結果による低圧系及び高圧系作動における冷水注水時の原子炉压力容器内圧力及び水位の時間変化の具体例を、図11及び図12に示す。低圧注水系については、低圧注水系作動に伴い冷水は低圧注水ノズルよりシュラウド内に注水され、原子炉压力容器内水位が上昇するとともに、注水中原子炉圧力は低下する。炉心スプレイ系についても、高圧炉心スプレイ系作動に伴い炉心スプレイスパージャーヘッダーよりシュラウド内に注水され、原子炉水位が上昇するとともに、原子炉圧力は低下する。
