島根原子力発電所 2号炉 審査資料	
資料番号	PLM-03 改 05
提出年月日	平成 30 年 9 月 12 日

島根原子力発電所 2号炉 高経年化技術評価 (コンクリートおよび鉄骨構造物)

補足説明資料

中国電力株式会社

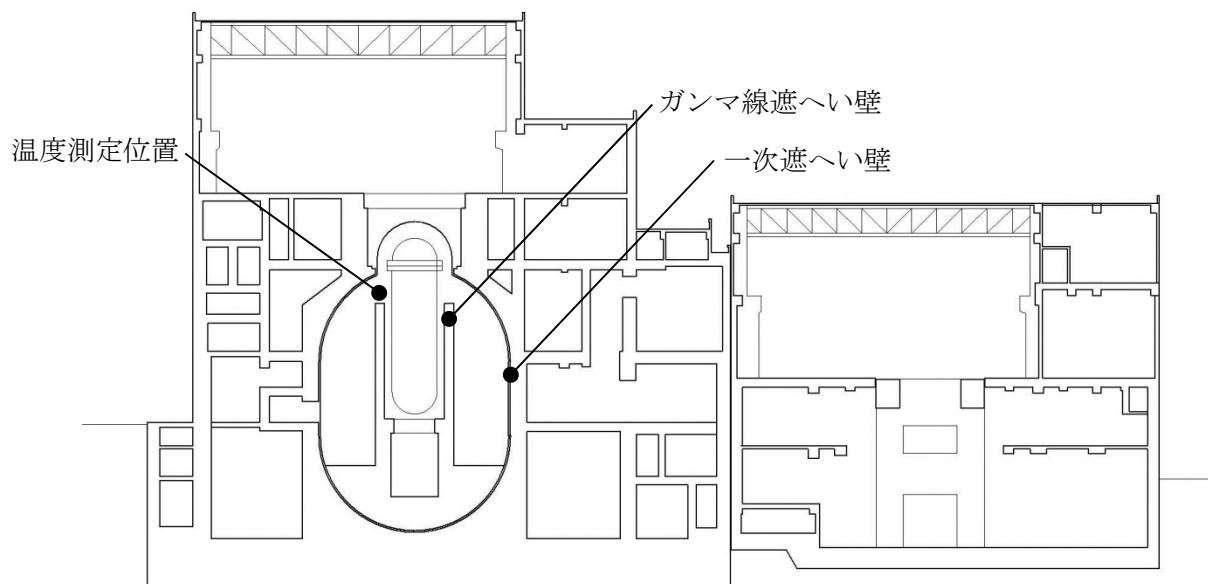
図1 原子炉格納容器概要

評価対象部位は、対象構造物のうち、通常運転時に雰囲気温度が高く、高温の原子炉圧力容器近傍に位置する一次遮へい壁とし、評価点は一次遮へい壁内側とした（図1参照）。

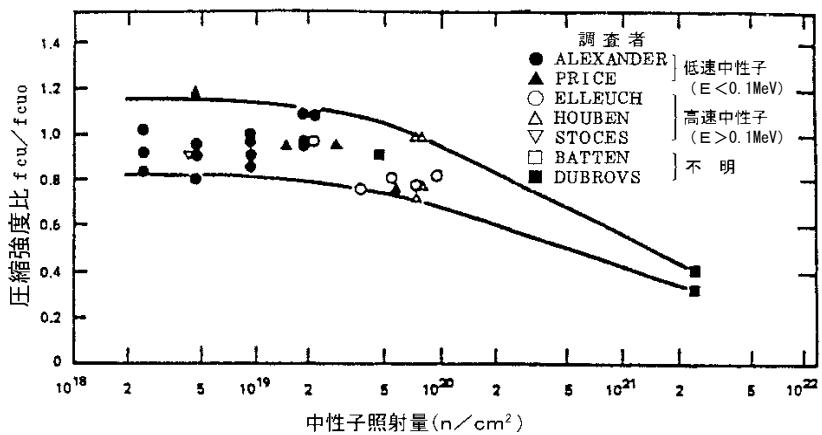
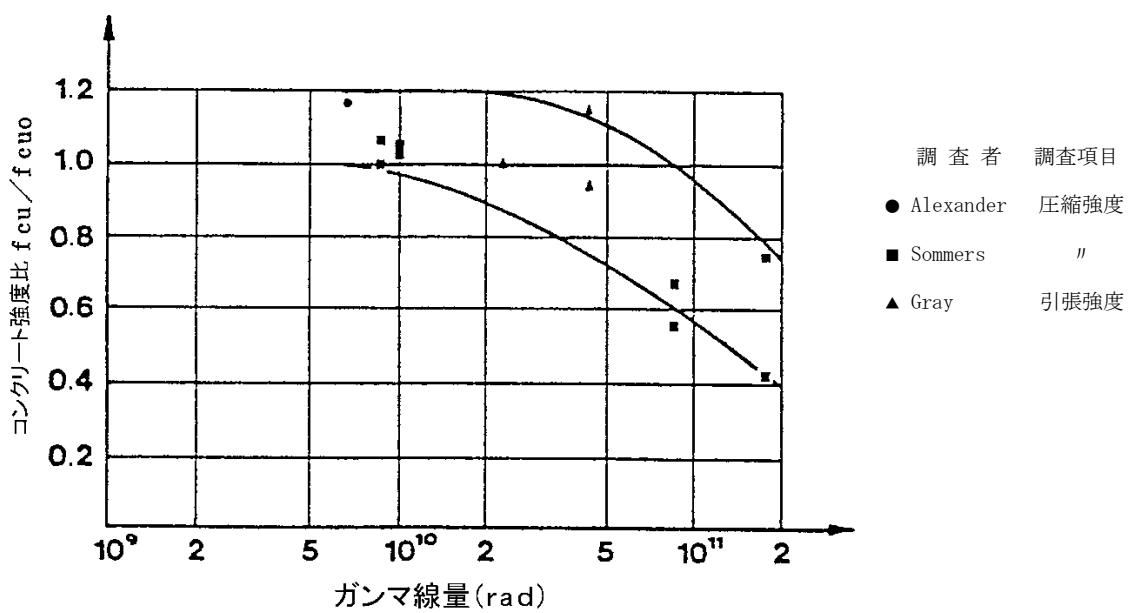
図2 中性子照射したコンクリートの圧縮強度 (f_{cu}) と照射しないコンクリートの圧縮強度 (f_{cu0}) の変化^{※2}

以上から、放射線照射による強度低下に対しては、長期健全性評価上問題とならない。

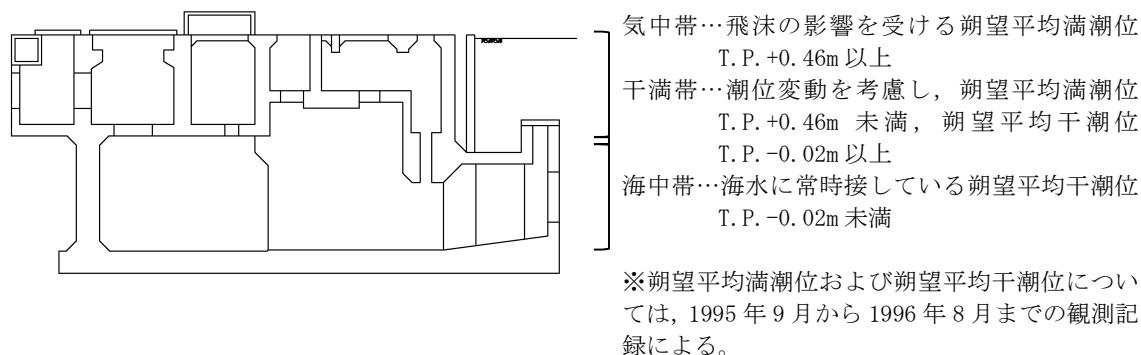
図 4 取水構造物の概要

評価点については、評価対象構造物（取水構造物）のうち、「高経年化技術評価審査マニュアル（JNES-RE-2013-9012）」に基づき、塩分浸透環境を考慮し、図 4 に示すとおり、環境条件が異なる取水構造物の気中帯、干満帶および海中帯をそれぞれ評価点として選定した。

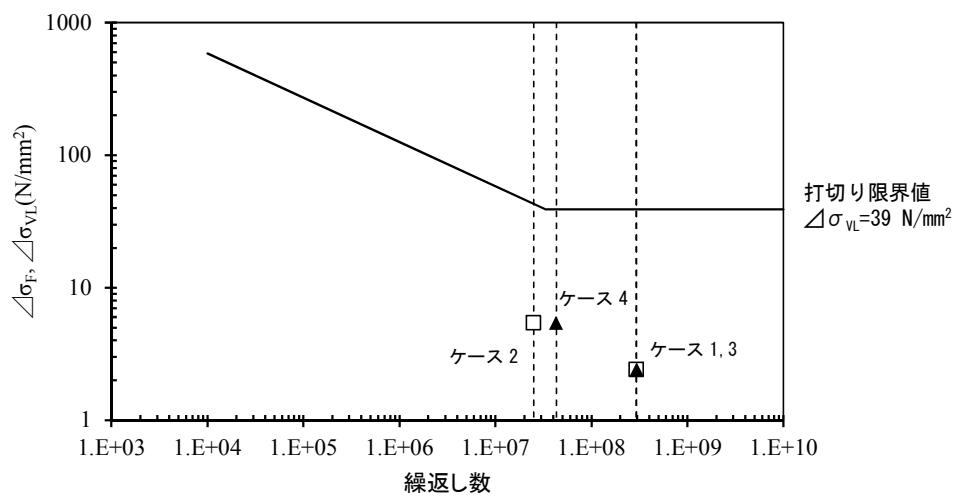
図-別紙 3-1 垂直応力範囲の繰返しによる疲労設計曲線（鉄塔（主柱材））

* : 打切り限界値を示す (図-別紙 3-1, 3-2 参照)

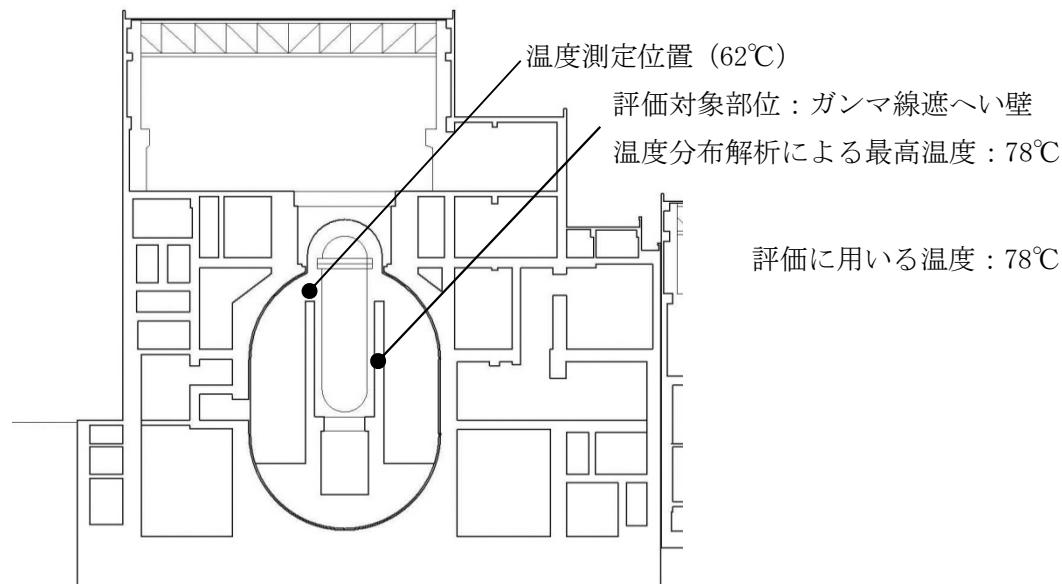
図-別紙4-2 热によるコンクリートの遮へい能力低下 評価温度概要

熱によるコンクリートの遮へい能力低下の評価に用いる評価温度の概要を、図-別紙4-2に示す。

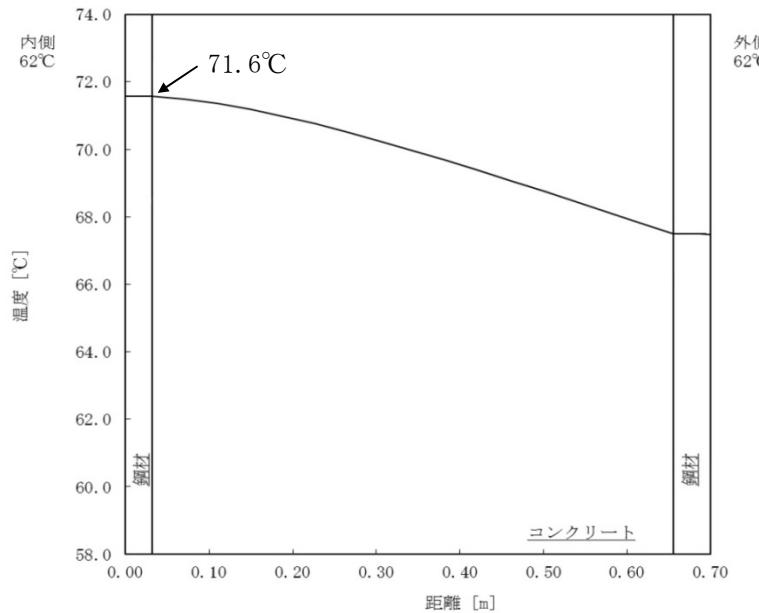
図-別紙11-1 ガンマ線遮へい壁の温度分布

原子炉圧力容器保温材表面温度	T1	[] (°C)
原子炉圧力容器保温材～ガンマ線遮へい壁間雰囲気温度	T2	62 (°C)
ガンマ線遮へい壁～原子炉格納容器壁間雰囲気温度	T3	62 (°C)
