東海第二発電所 審査資料	
資料番号	TKK 補-III-8 改8
提出年月日	平成30年11月5日

# 東海第二発電所 劣化状況評価 (耐津波安全性評価)

## 補足説明資料

日本原子力発電株式会社

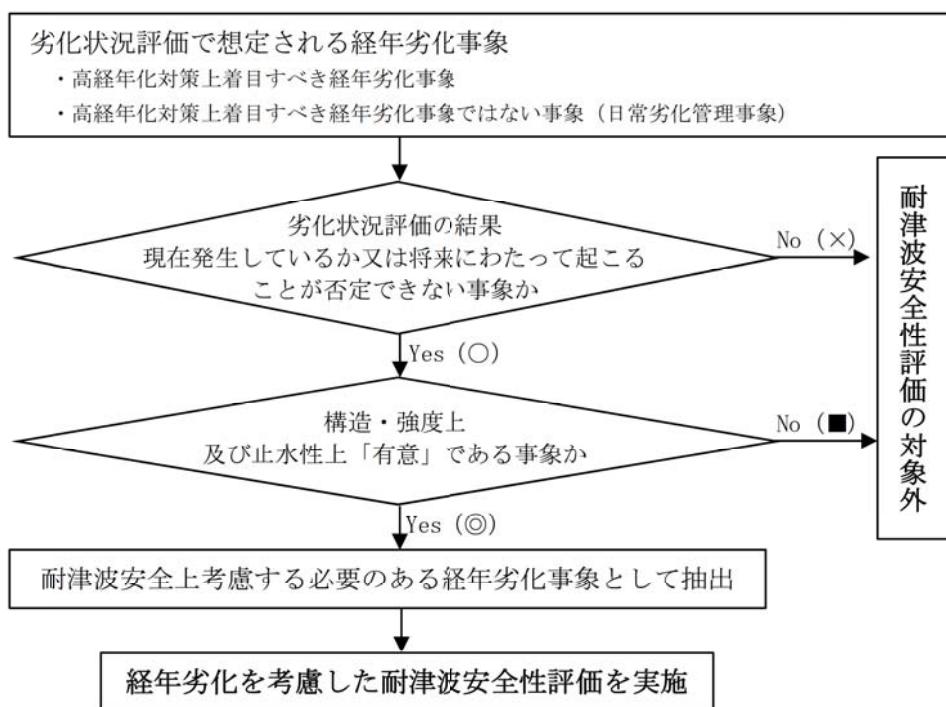
図 1 耐津波安全性評価の評価フロー

津波を受ける浸水防護施設に対し, 耐津波安全性に影響を及ぼす可能性がある経年劣化事象を抽出し, 経年劣化を考慮した耐津波安全性評価を実施している。図 1 に評価フローを, 表 2 に評価に使用する基準津波高さから求めた入力津波高さを示す。

○：評価対象（現在発生しているか, 又は将来にわたって起こることが否定できない事象）

×：評価対象から除外（現在発生しておらず今後発生の可能性がない, 又は小さい事象）

■：評価対象から除外（現在発生しているか, 又は将来にわたって起こることが否定できないが, 構造・強度上及び止水性上「軽微もしくは無視」できる事象）

◎：耐津波安全上考慮する必要のある経年劣化事象として抽出

次に、津波の影響を受ける浸水防護施設における耐津波安全上考慮する必要のある経年劣化事象の抽出結果を表6に示す。図1の評価フローに従い抽出された耐津波安全上考慮する必要のある経年劣化事象（◎）はなかった。

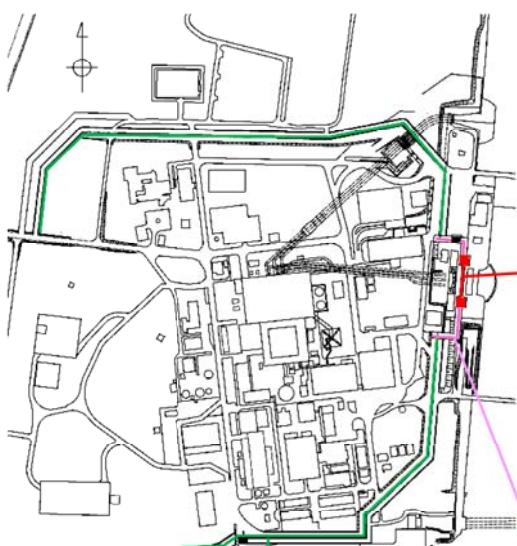
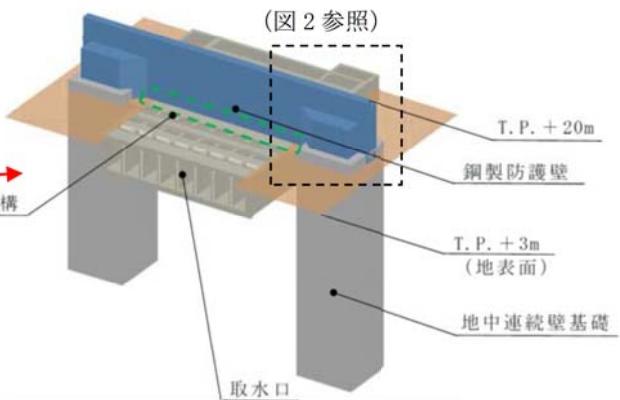
■ : 鋼製防護壁\*

\* : 鋼製防護壁アンカーボルトは、鋼製防護壁と地中連続壁基礎の接合部に設置され、全てコンクリート埋設となる  
(図2参照)

\*5：鋼製防護壁アンカーボルトは、全てコンクリート埋設となることから評価対象から除外としている（別紙1の図1及び図2参照）

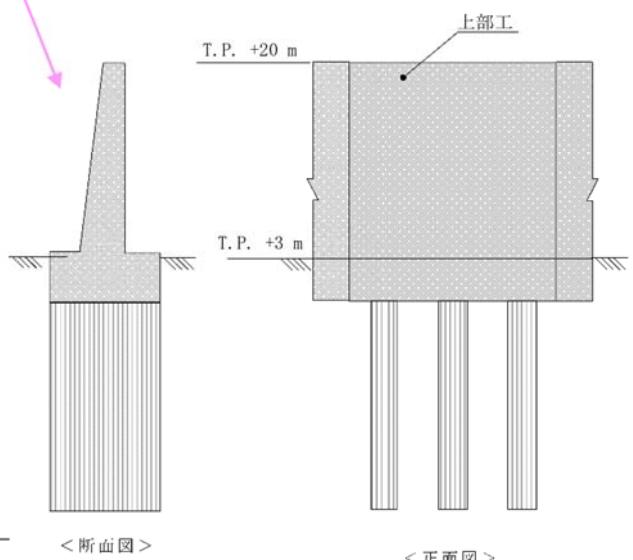
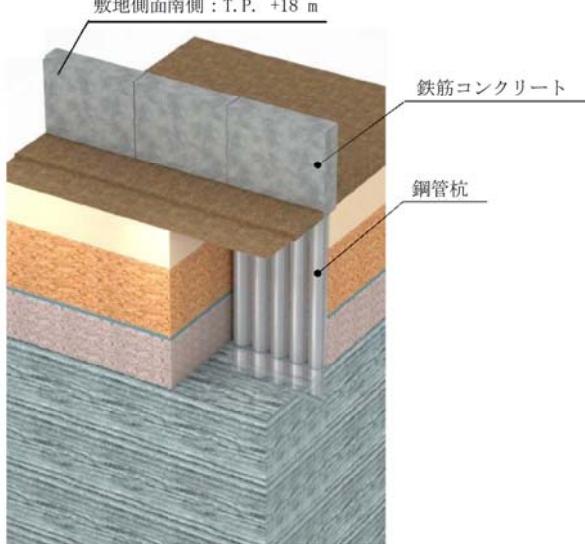
図1 東海第二 浸水防護施設の概要 (5/5)

■ : 鉄筋コンクリート防潮壁

(钢管杭鉄筋コンクリート防潮壁)

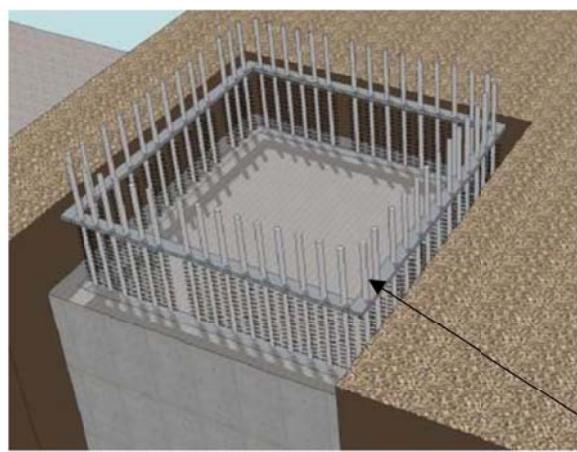
<STEP 1>

地中連続壁基礎上部へのアンカーボルト設置

アンカーボルト

図2 東海第二 鋼製防護壁アンカーボルトの埋設手順

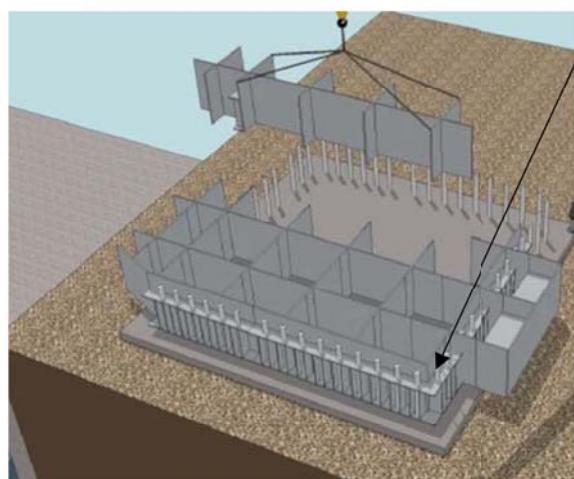
<STEP 2>

コンクリート施工後、鋼製防護壁(支柱部ブロック)架設

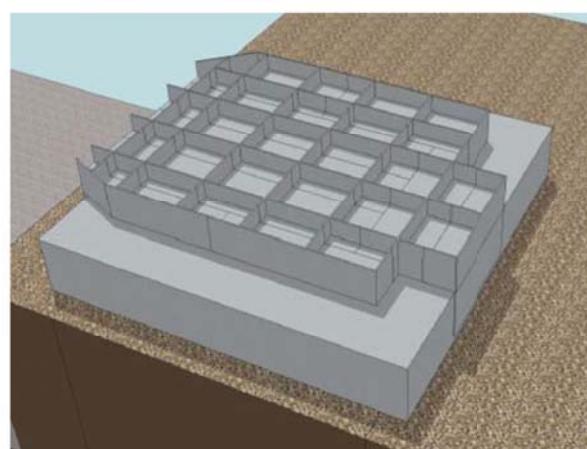
<STEP 3>

鋼製防護壁(支柱部ブロック)架設後、アンカーボルト埋設(コンクリート施工)
