建屋滞留水処理の進捗状況について

2019年11月18日

東京電力ホールディングス株式会社

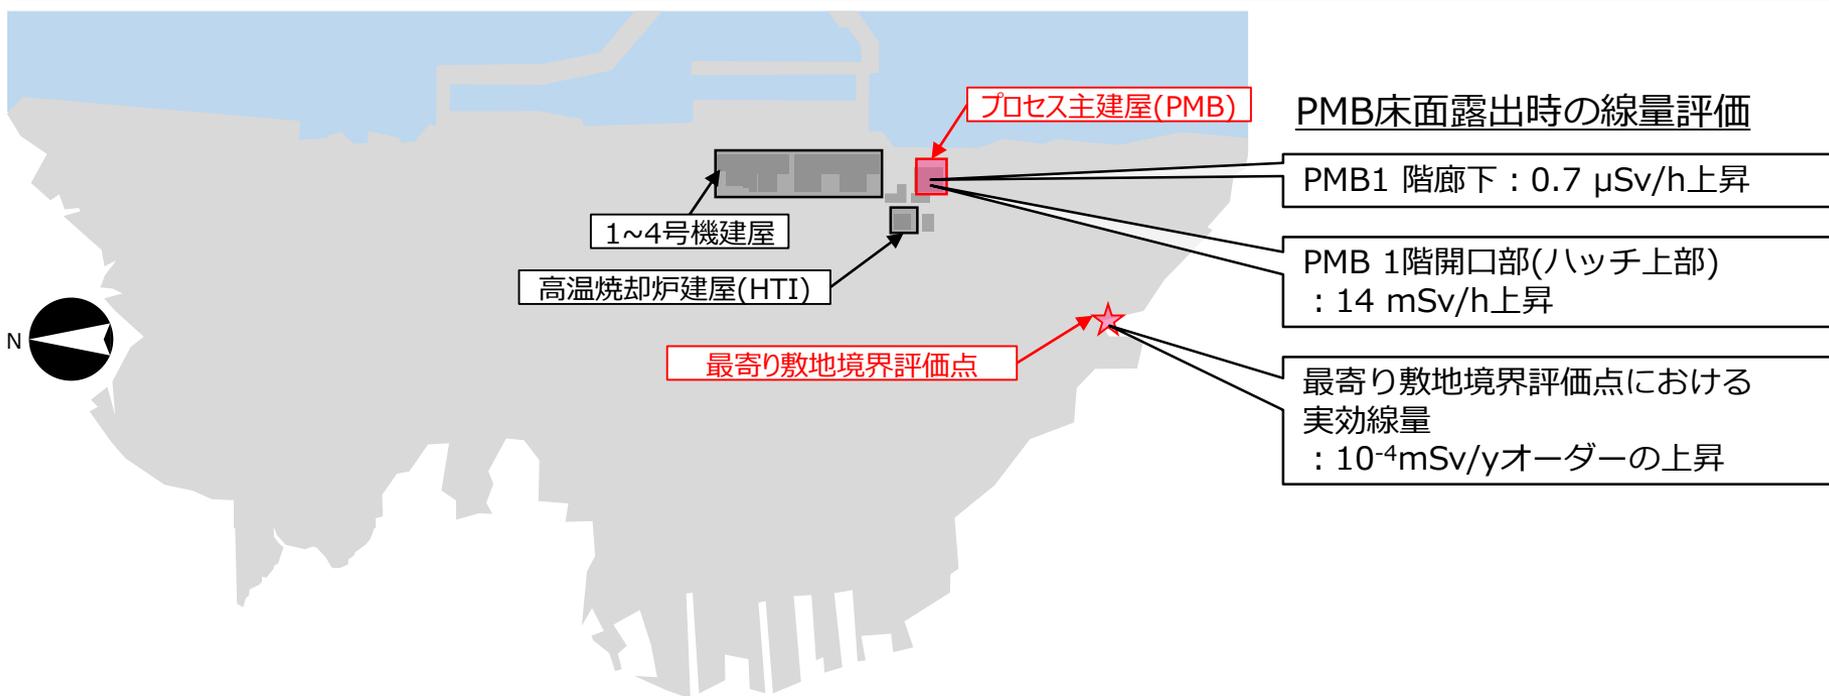
1.1. ゼオライト土嚢の影響評価

- PMB床面露出時の地下階のゼオライト土嚢による地上階の開口部，最寄り敷地境界評価点における線量影響を評価。
 - 床面露出時，現在の線量率に加え，1階開口部で14 mSv/h，1階廊下で0.7 μ Sv/h上昇。現在の開口部における線量率の実測値は11 mSv/h程度であることから，25 mSv/h 程度まで上昇する可能性がある。（2019/10/21 第75回監視・評価検討会 資料1-2 再掲）
 - 床面露出時，最寄り敷地境界評価点における実効線量は， 10^{-4} mSv/yオーダーの増加であり，敷地境界線量には，ほぼ影響しないことを確認。
- 今後，HTIの水中調査の結果を踏まえ，線量影響評価を実施していく。また，ゼオライトのサンプリングによる，床面露出時の線量の再評価を実施していく。

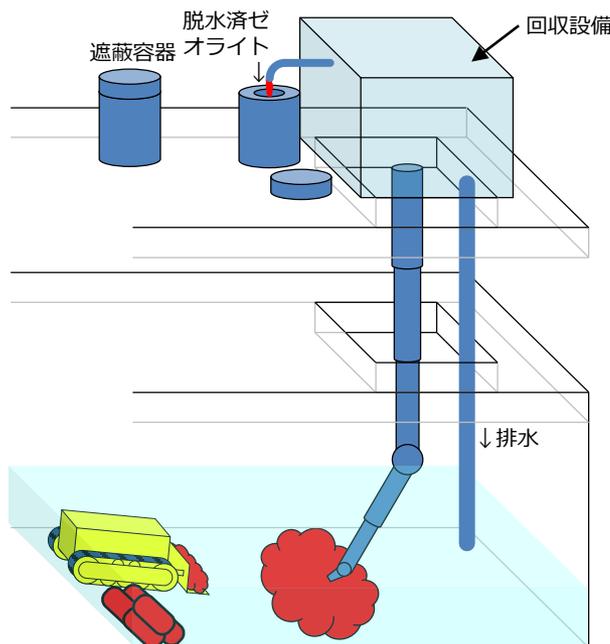
①遠隔回収

- PMB及びHTI最下階の高い線量率の主要因と考えられるゼオライト土嚢について対応方針を検討中。
- 以下3案に加え、それぞれの組み合わせ等についても、実現可能性を含めて検討中。
 - ① 遠隔回収：ゼオライトを吸引回収し、容器等で保管
 - ② 遠隔集積：ゼオライトを地下階で集積し、容器等で地下階に仮保管
 - ③ 固化：ゼオライトをモルタル等で固化

メリット

- ・追加の回収作業が無い

デメリット

- ・遮蔽容器保管場所の確保が必要
- ・回収設備が高線量となる

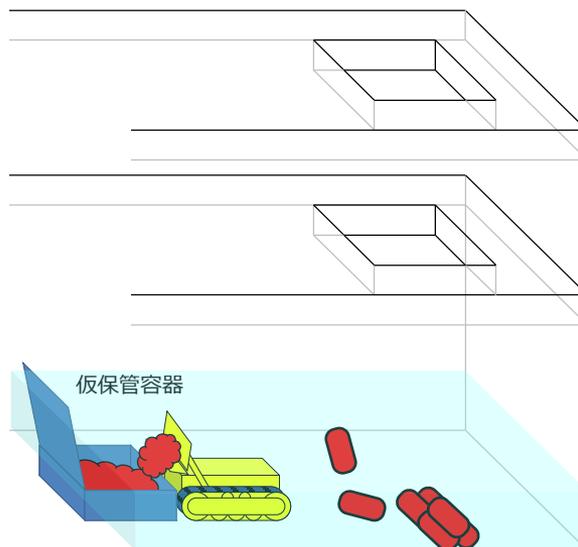
②遠隔集積

メリット

- ・当面の間の保管場所が確保できる

デメリット

- ・後で本格回収作業が必要

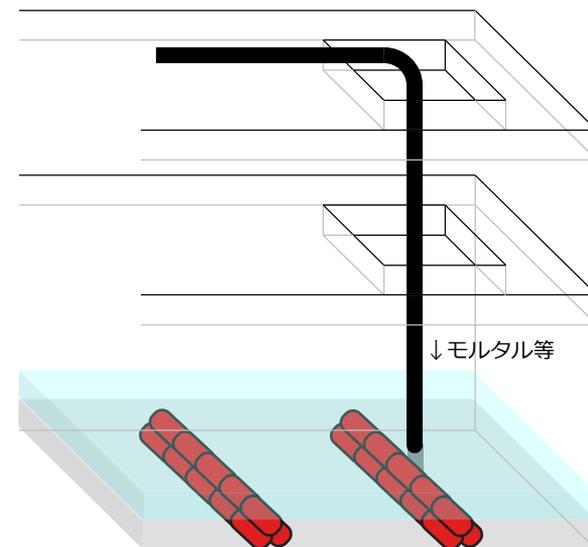
③固化

メリット

- ・早期に実現可能

デメリット

- ・後の本格回収が困難
- ・広範囲であり、充填が困難

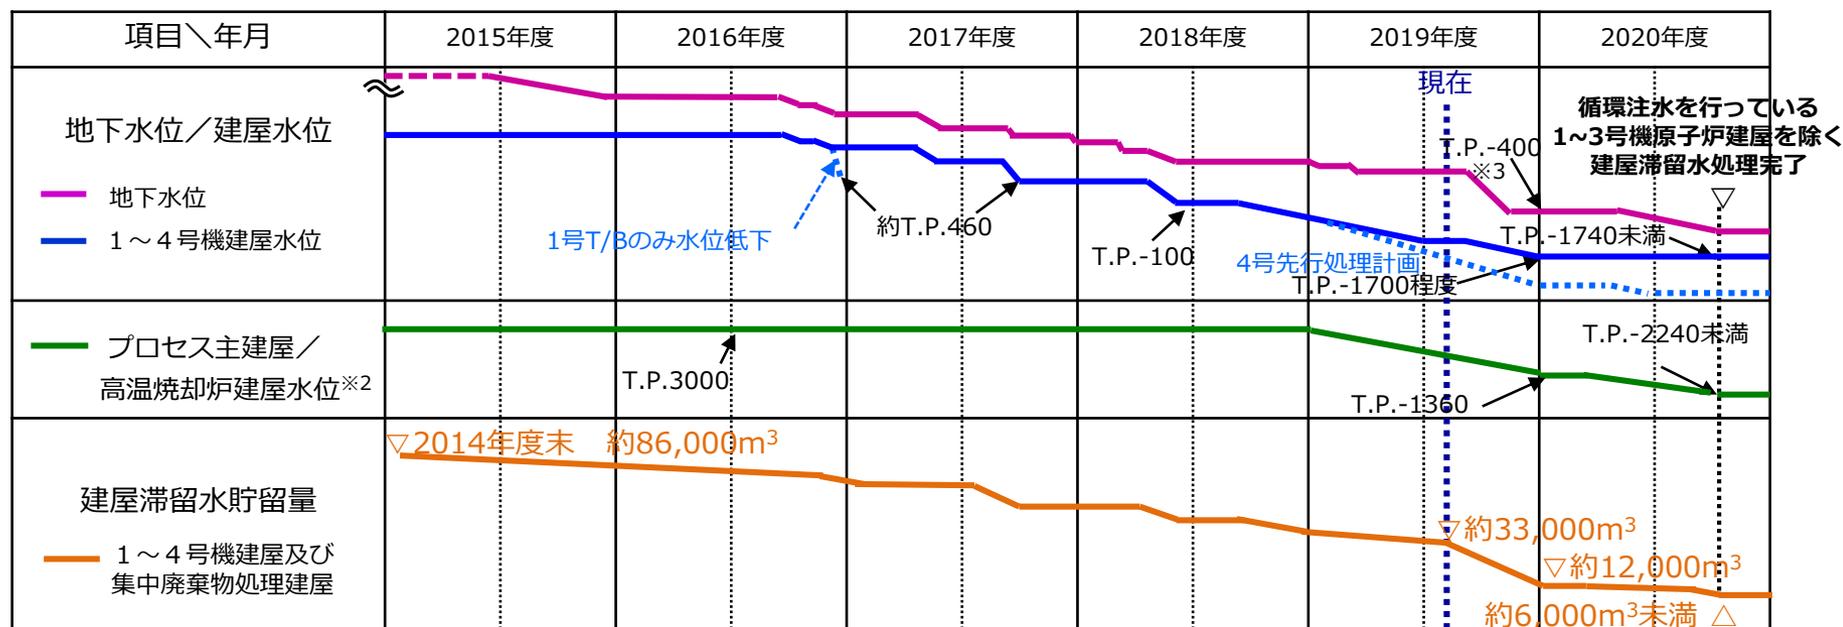
2. 今後の建屋滞留水処理計画

- 現在、建屋滞留水とサブドレンの水位差を広げた状態で滞留水処理を進めており、2020年内の循環注水を行っている1～3号機原子炉建屋以外の建屋の最下階床面露出に向けて、今後も計画的に建屋滞留水処理を進めていく。
- 現状、地下水流入量が少ない4号機については、4月下旬から他建屋より先行して水位低下を進めており、全体として半年程度前倒して水位低下を進めている。4号機T/B等に残る残水についても、仮設ポンプによる移送準備を進めている。
 ステップ1：フランジ型タンク内のSr処理水を処理し、フランジ型タンクの漏えいリスクを低減。【完了】
 ステップ2：既設滞留水移送ポンプにて水位低下可能な範囲（T.P.-1,200程度まで）を可能な限り早期に処理。また、フランジ型タンク内のALPS処理水等も可能な限り早期に移送。
 ステップ3'：2～4号機R/Bの滞留水移送ポンプにて水位低下を行い、連通するT/B等の建屋水位を低下。連通しないC/B他については、仮設ポンプを用いた水抜きを実施。
 ステップ3：床ドレンサンプ等に新たなポンプを設置※1した後、床面露出するまで滞留水を処理し、循環注水を行っている1～3号機原子炉建屋以外の滞留水処理を完了。

※1 現場の状況に応じて、真空ポンプ等を選択することも含め、検討していく。
 ※2 プロセス主建屋の水位を代表として表示。また、大雨時の一時貯留として運用しているため、降雨による一時的な変動あり。
 ※3 10/28のLCO逸脱事象（露出水位計エリアの水位上昇）の対応状況踏まえ、サブドレン水位低下を計画していく。

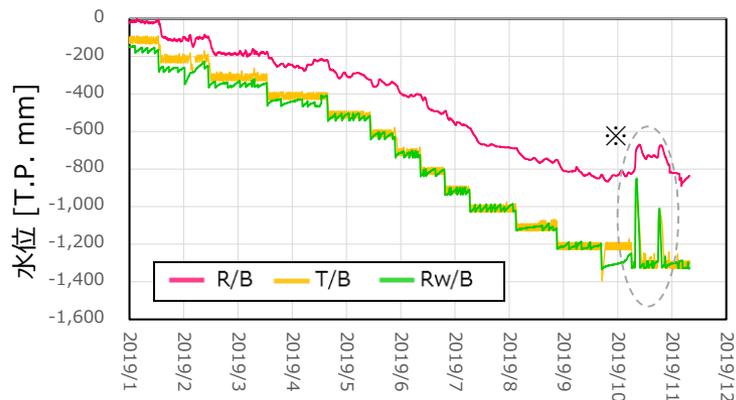
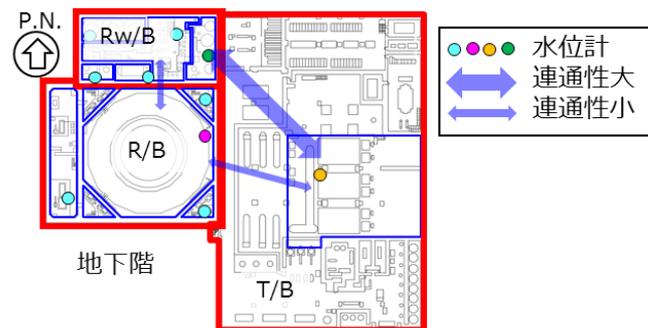
2号機の水位挙動と建屋平面図

- 2,3号機については、R/Bとその他の建屋間の連通が水位低下にあわせて小さくなりつつある状況
- 今後も連通状況を確認しつつ、高い放射能濃度が確認されているR/Bの滞留水については、水処理装置への影響を考慮しながら処理を実施
 - 3号機R/Bについては、2019/8下旬より他建屋と同水位までの処理実施済
 - 2号機R/Bについては、2019/11より滞留水移送を実施中
 - 過去の移送実績を元に試験移送を実施し、移送先の水質影響評価を踏まえ、順次移送量の増加を実施中

※：台風19,21号による水位上昇

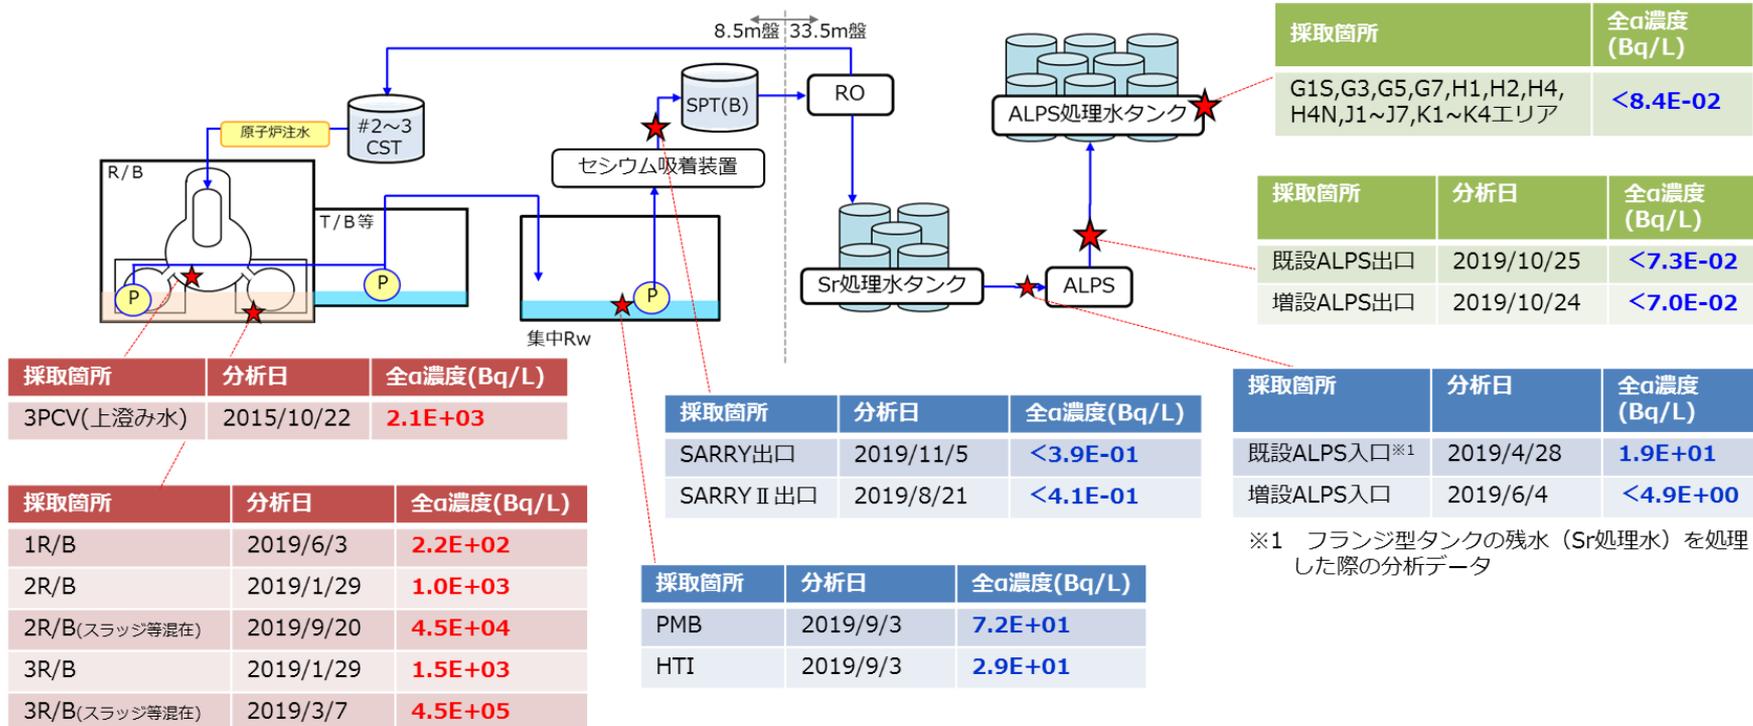
【参考】 滞留水のα核種分析結果

- 2,3号機R/Bの滞留水において、比較的高い全α（3乗Bq/Lオーダー）が検出されているものの、セシウム吸着装置入口では概ね検出下限値程度（1乗Bq/Lオーダー）であることを確認。
 - 渦巻き式ストレーナによる分離や建屋貯留時の沈降分離等による影響の可能性が考えられるものの、詳細評価中
- 今後、建屋滞留水水位をより低下させていくにあたり、R/B深部の滞留水を移送することにより、セシウム吸着装置入口の全α濃度が上昇する可能性があることから、比較的高い濃度のα核種を含む滞留水処理を円滑に進めるための調査、検討を実施中
 - 今後、α核種の性状分析等も進め、並行して、拡大防止策対策の検討も進めていく。
 - R/B滞留水について、移送先の全α濃度影響を踏まえ慎重に進めていく。

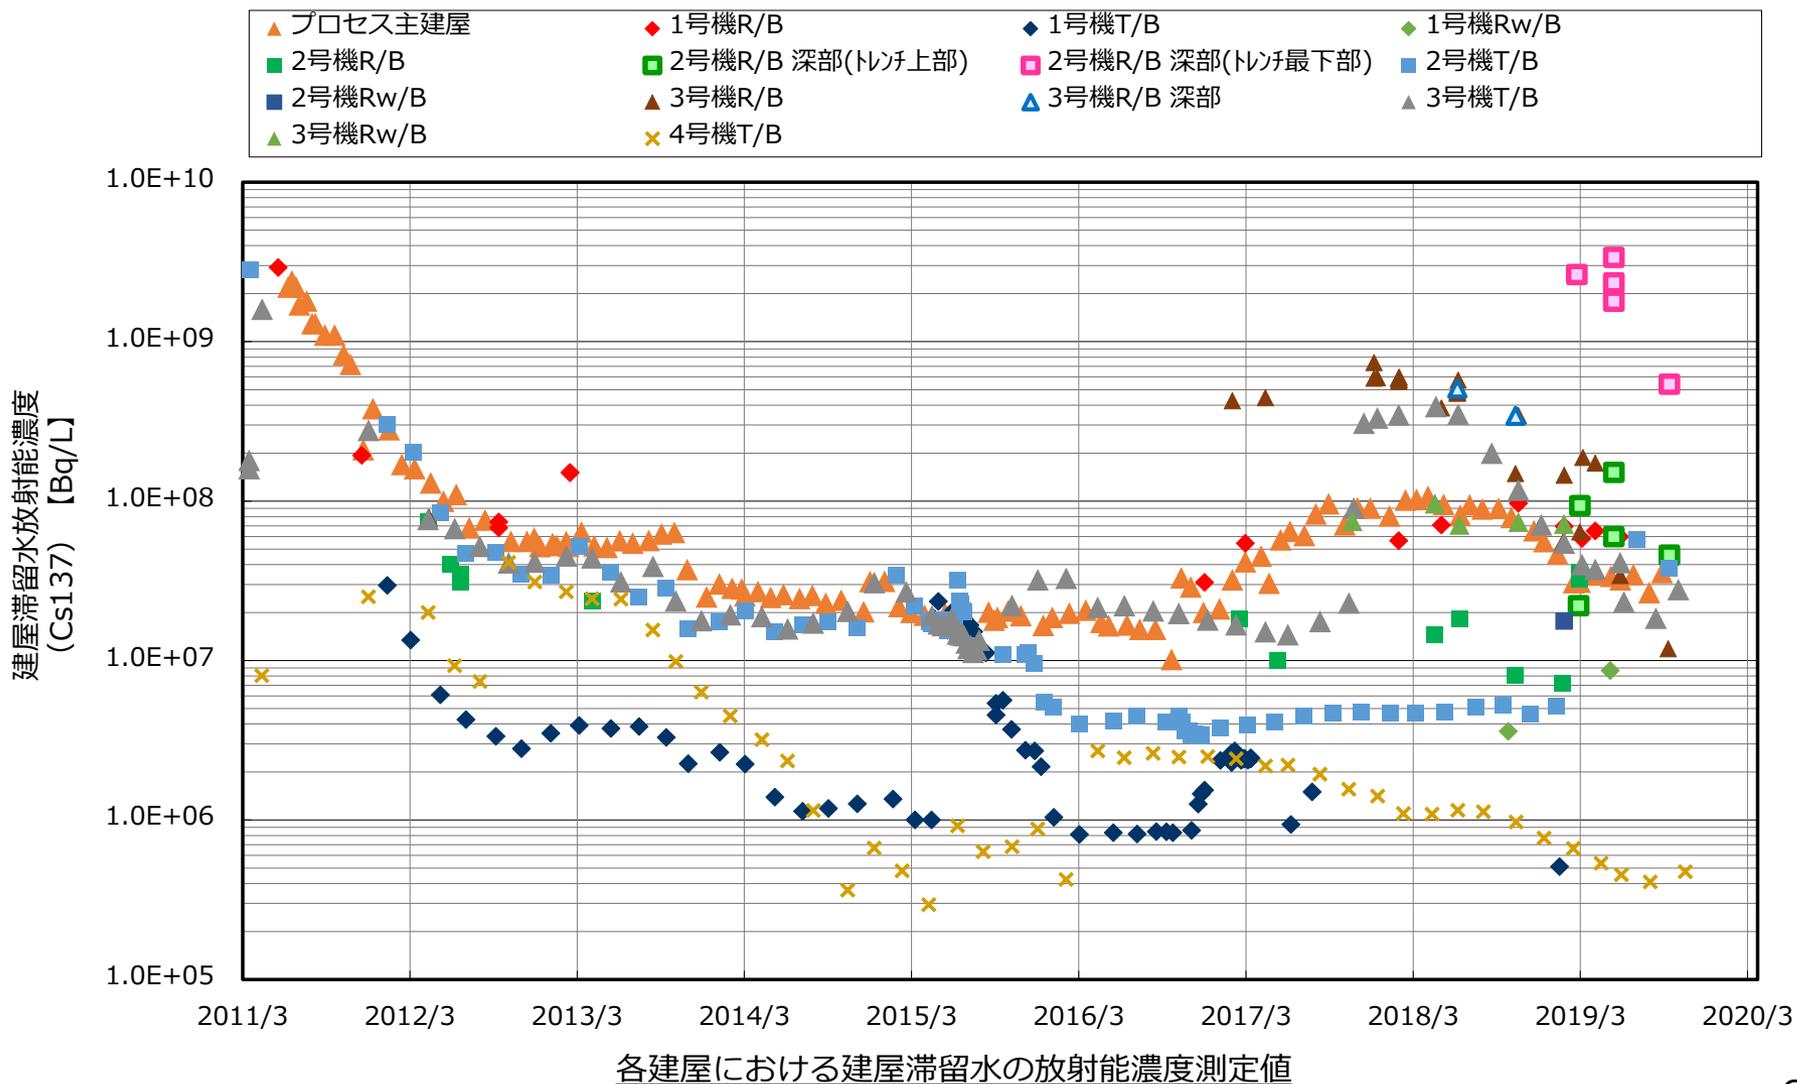
【参考】1~4号機における建屋滞留水中の放射能濃度推移

以下に1~4号機における建屋滞留水中の放射能濃度推移を示す。
