# 建屋滞留水処理の進捗状況について

2019年12月16日

東京電力ホールディングス株式会社

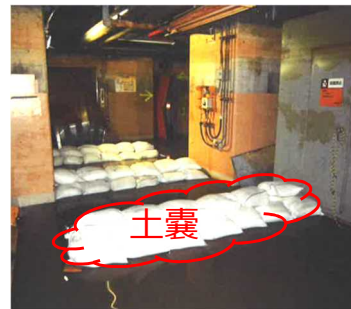
HTIの土嚢状態(設置時)

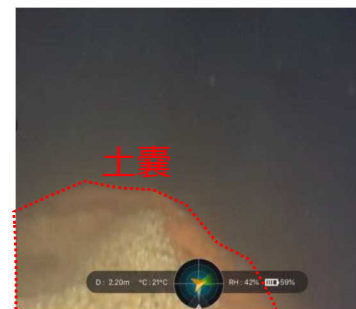
HTIの土嚢状態(現在)

- HTIの地下階について、水中ドローン（ROV）による詳細な線量調査と目視確認を、2019年12月3日から開始
  - 目視確認の結果、PMBより土嚢袋の損傷の程度が大きいことを確認
  - これまでの調査の範囲において、土嚢の表面線量は最大約4,000 mSv/hあることを確認
  - ゼオライトの他、活性炭と考えられる黒い粒の存在も確認
  - 調査は建屋の北側から実施しており、建屋南側の土嚢の目視確認と土嚢の表面線量測定についても、順次実施していく
- PMB地下階に設置されたゼオライト土嚢については、今後サンプリングを実施する計画（2020年1月頃）。サンプリング結果から、ゼオライト土嚢の線量および放射性物質等々を評価していく予定。

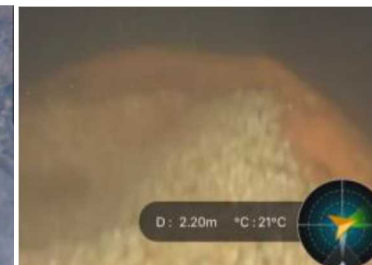
ゼオライト拡大写真(現在)  
 ※土嚢袋が破れており、中身が直接見える状況
