高浜発電所3号機の定期検査状況について (蒸気発生器伝熱管の損傷)

高浜発電所3号機の蒸気発生器伝熱管渦流深傷検査結果について

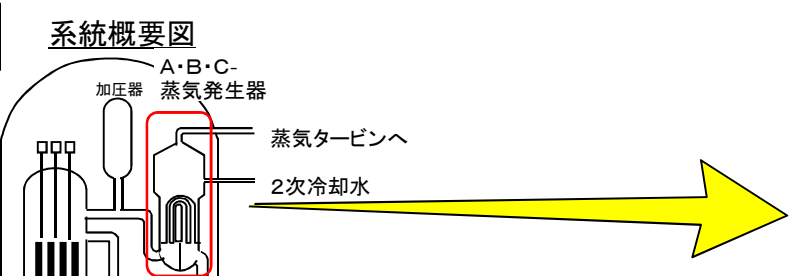
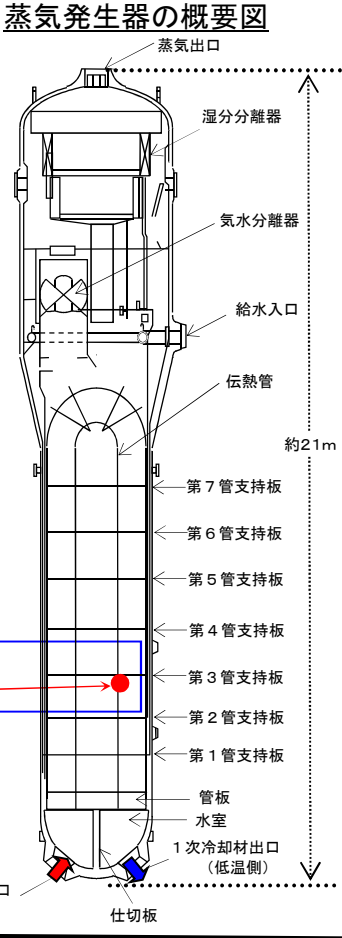
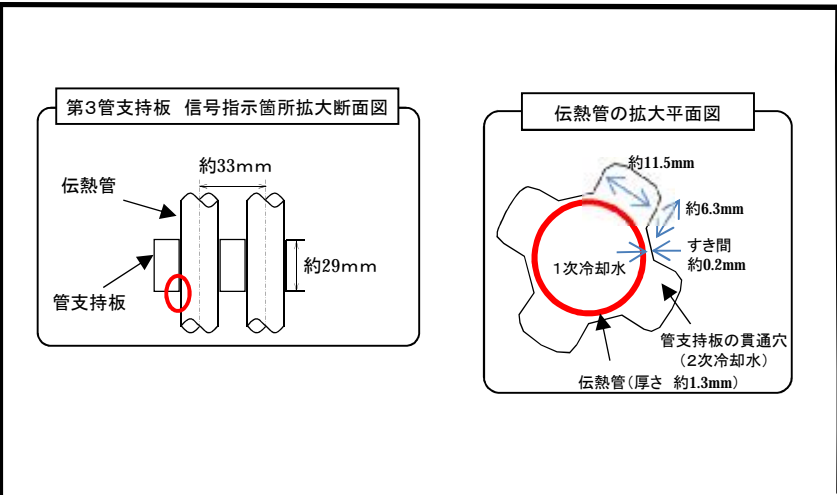
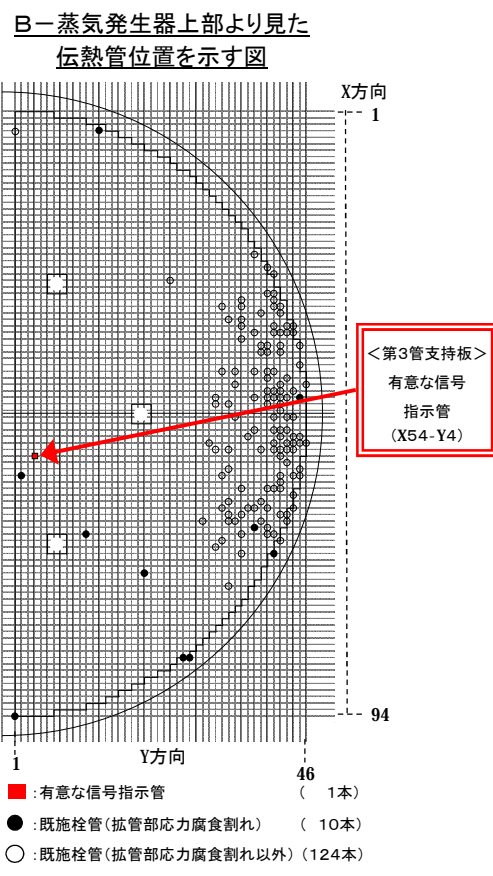
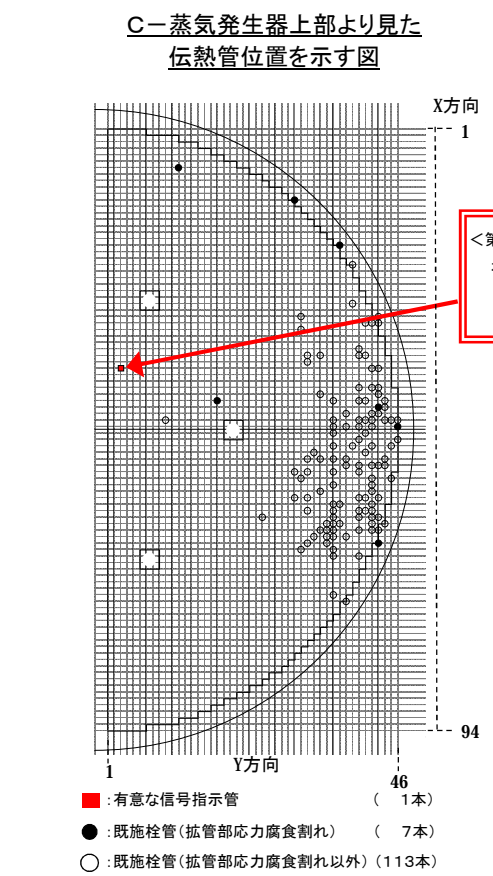
発生箇所

A-蒸気発生器 (3,382本)	B-蒸気発生器 (3,382本)	C-蒸気発生器 (3,382本)	合計 (10,146本)
既施栓本数 (応力腐食割れによる施栓本数)	110 (7)	134 (10)	120 (7)	364 (24)
検査対象本数	3,272	3,248	3,262	9,782
指示管本数	0	1	1	2
結 果	管支持板部付近において、B-蒸気発生器で1本、C-蒸気発生器で1本に、外部からの減肉とみられる有意な信号指示が認められた。
