泊発電所 2号炉審査資料	
資料番号	HTN2-PLM30(冷停)-コン
提出年月日	令和 2 年 3 月 19 日

泊発電所 2号炉 高経年化技術評価 (コンクリート構造物及び鉄骨構造物)

補足説明資料

令和 2 年 3 月 19 日
北海道電力株式会社

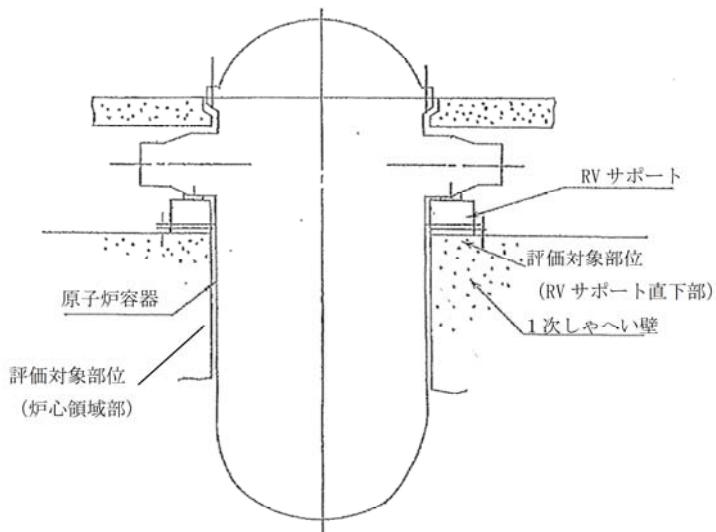
図 1 内部コンクリート（1次しゃへい壁）の概要

評価点は、ガンマ発熱の影響の最も大きい炉心領域部及び原子炉容器支持構造物（以下、「RV サポート」という。）からの伝熱の影響の最も大きい RV サポート直下部とした。内部コンクリート（1次しゃへい壁）の概要を図 1 に示す。

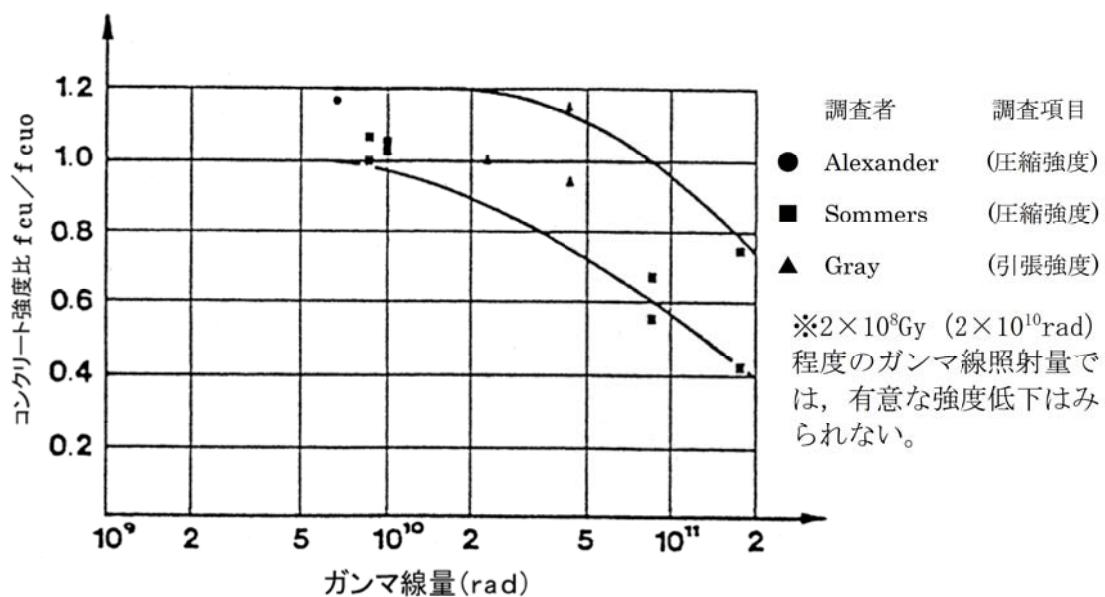
図2 ガンマ線照射したコンクリートの圧縮強度 (f_{cu}) と
照射しないコンクリートの圧縮強度 (f_{cu0}) の変化²⁾

ガンマ線照射量と強度の関係については Hilsdorf ほかによる文献や、(社) 日本建築学会「原子力施設における建築物の維持管理指針・同解説」(2015)によると、少なくとも $2 \times 10^8 \text{Gy}$ ($2 \times 10^{10} \text{rad}$) 程度のガンマ線照射量では有意な強度低下は見られない（図2参照）。

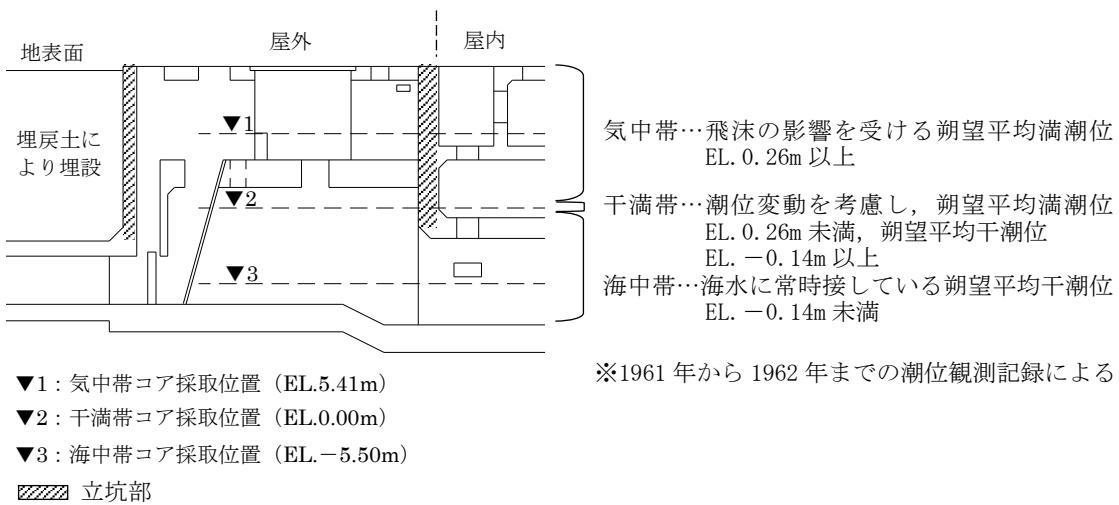
図 3 取水構造物の概要

評価点は、対象構造物（取水構造物）のうち、「高経年化技術評価審査マニュアル（JNES-RE-2013-9012）」に基づき、塩分浸透環境を考慮し、図 3 に示すとおり、環境条件が異なる取水構造物の気中帯、干満帶及び海中帯をそれぞれ評価点として選定した。評価点の妥当性を別紙 6 に示す。

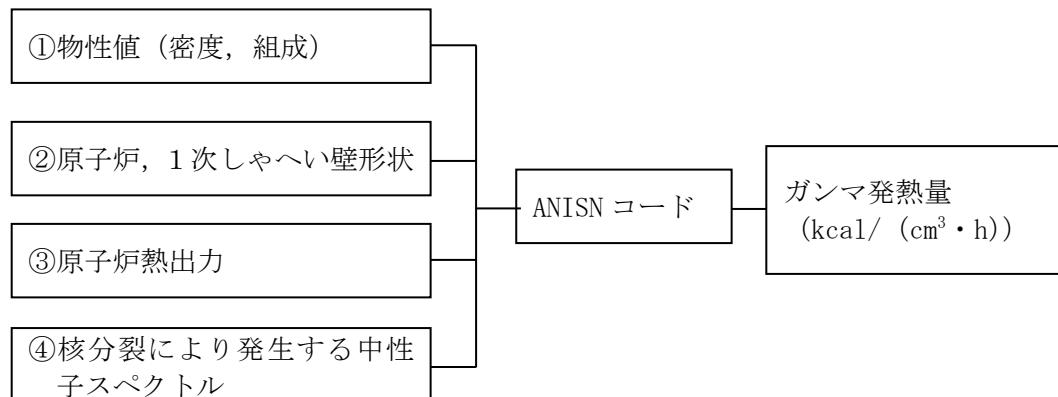
図 3-1 入力パラメータ

ANISN は、米国のオークリッジ国立研究所で開発された中性子輸送方程式を数値的に解くコードであり、入力パラメータを図 3-1 に示す。

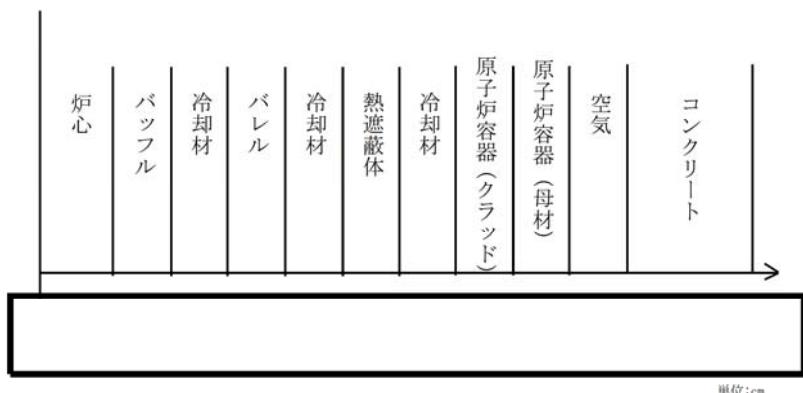
図 3-2 炉心, 炉心構造物, 原子炉容器及び1次しやへいコンクリートの計算形状図

また、炉心、炉心構造物、原子炉容器及び1次しゃへいコンクリートを1次元円筒形状でモデル化した計算形状図を図 3-2 に示す。

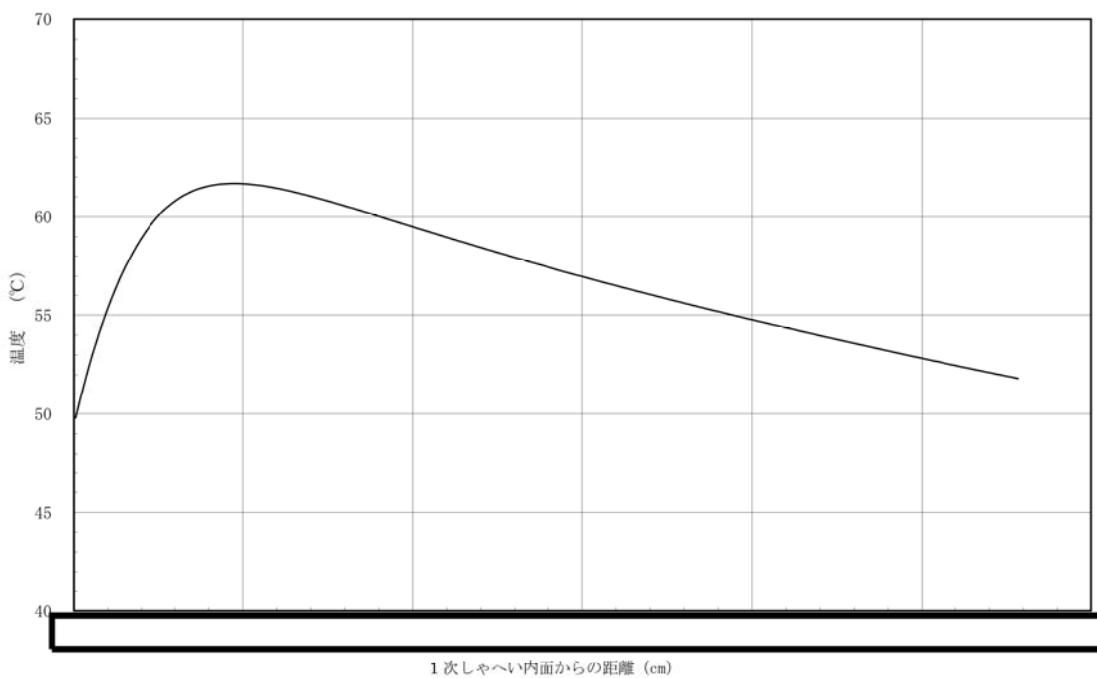
図 3-3 1次しやへいコンクリート内温度分布

1次しやへい壁内のガンマ発熱量分布を基に、円筒形状に対する熱伝導方程式を解いて温度分布を算出した結果、1次しやへいコンクリート内での最高温度は、1次しやへいコンクリート内面から約47cmの位置に現れ、約62°Cである。

1次しやへいコンクリート内温度分布を図3-3に示す。

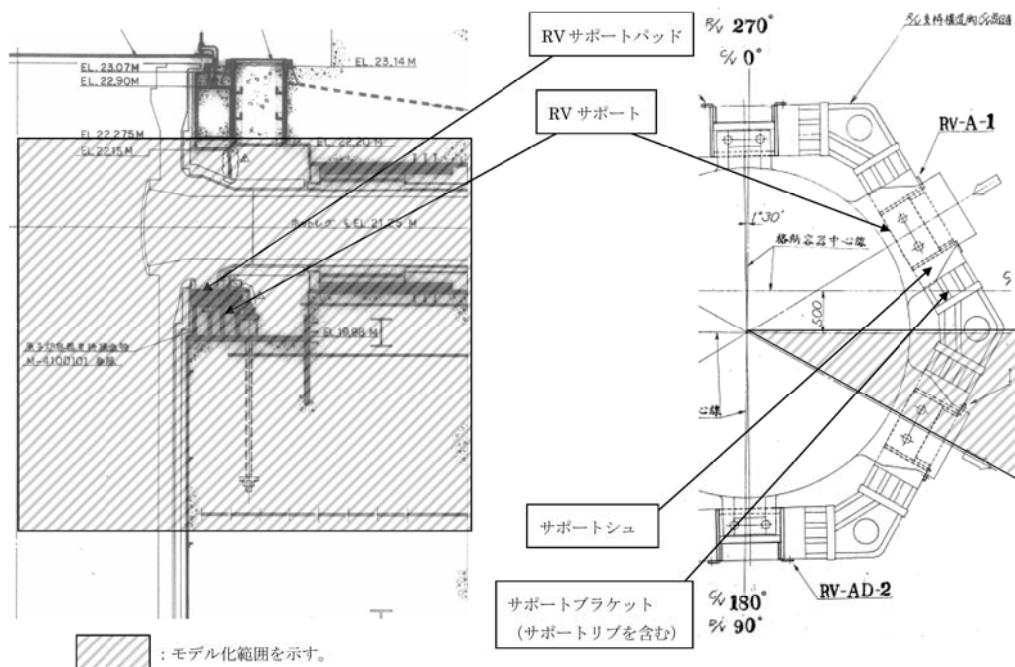
図 3-4 評価対象範囲

評価モデルの対象範囲は温度条件の厳しい RV 出口ノズル部周りとし、以下の要素から構成している。評価対象範囲と評価モデル（全体）を図 3-4 及び図 3-5 に示す。

- RV
- 1 次冷却材管（ホットレグ）
- 保溫材
- RV サポート
- 配管貫通部
- 1 次しやへいコンクリート（ライニング含む）

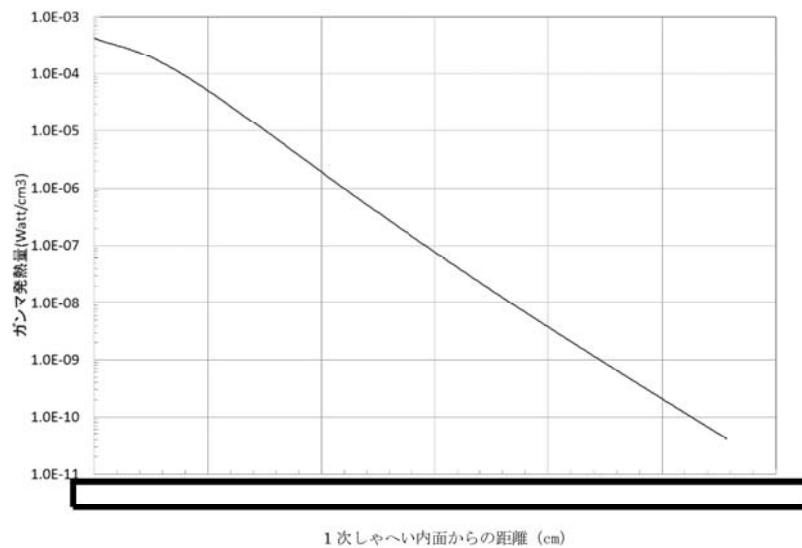
図 3-6 1次しやへいコンクリート (炉心中心高さ) のガンマ発熱量分布

- ・1次冷却材温度 (RV 内部) $T_C : 288.1^\circ\text{C}$
- ・1次冷却材温度 (RV 出口管台及び1次冷却材管内面) $T_H : 322.7^\circ\text{C}$
- ・RV 冷却ファン出口流量 $\square \text{ m}^3/\text{min}$, 冷却空気温度 $\square^\circ\text{C}$
- ・ガンマ発熱 : 図 3-6 を考慮
- ・主な材料物性値 : 表 3-1 参照

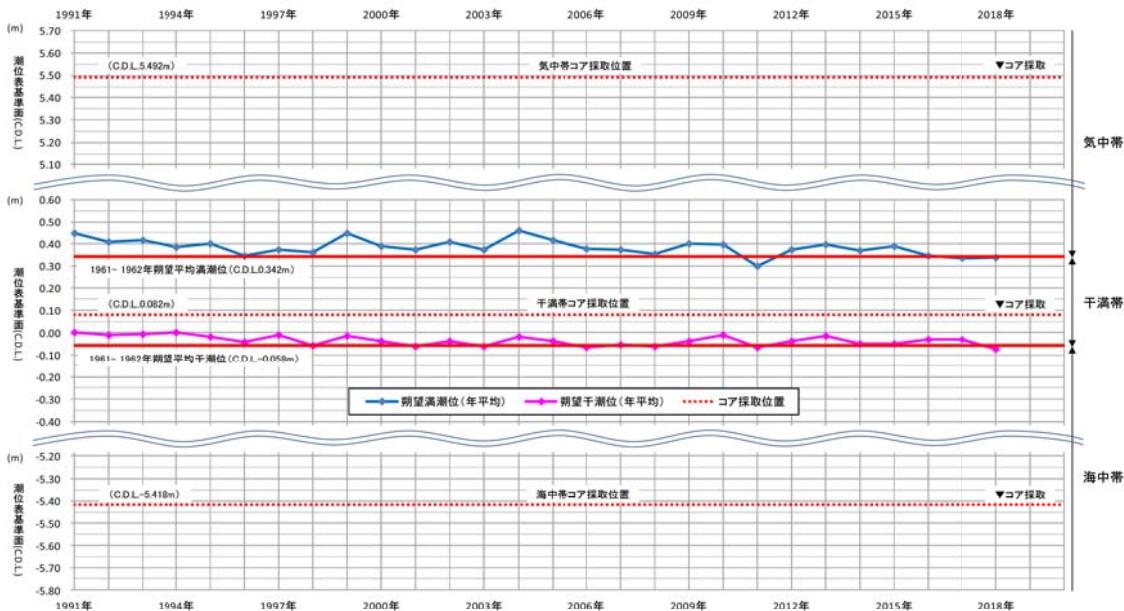
図 6-1 運転開始から至近までの潮位変化（1991～2018 年）

岩内港における運転開始（1991 年）から至近（2018 年）までの潮位変化グラフを図 6-1 に、運転開始年（1991 年）と至近（2018 年）における潮位を表 6-2 に示す。潮位変化グラフには朔望平均満潮位と朔望平均干潮位を示し、加えてコア採取位置を明示した。

表 6-1 に示すとおり、気中帯、干満帯及び海中帯のコア採取位置は、潮位の影響を受けない箇所を選定しているが、潮位は 1961 年から 1962 年までの記録を用いているため、運転開始から至近までの潮位データを確認した上で、コア採取位置の妥当性を確認する。なお、潮位データは潮位表基準面（C. D. L.）で記録されているため、コア採取位置の EL. 標記を C. D. L. に変換している。
