原子力施設等におけるトピックス  
(令和2年4月6日～4月19日)

令和2年4月22日  
原子力規制庁

## 東北大学金属材料研究所附属 量子エネルギー材料科学国際研究センターにおける 研究棟排気筒の倒壊について報告を受けました

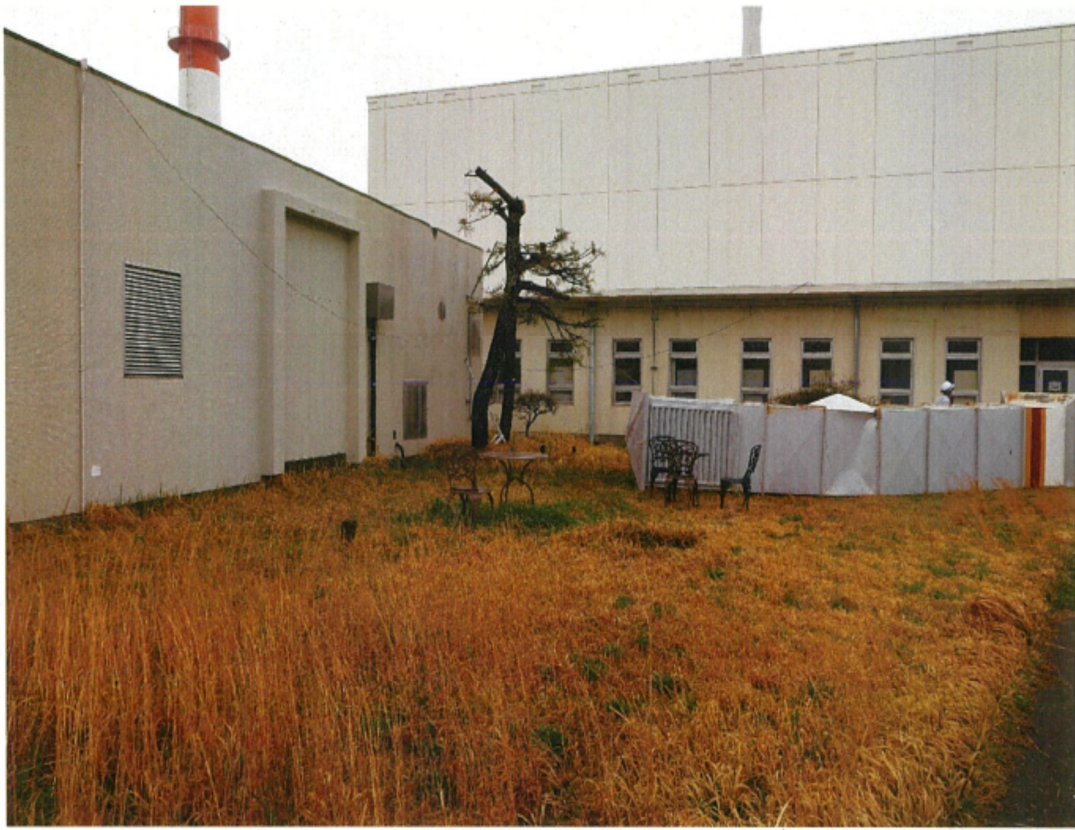
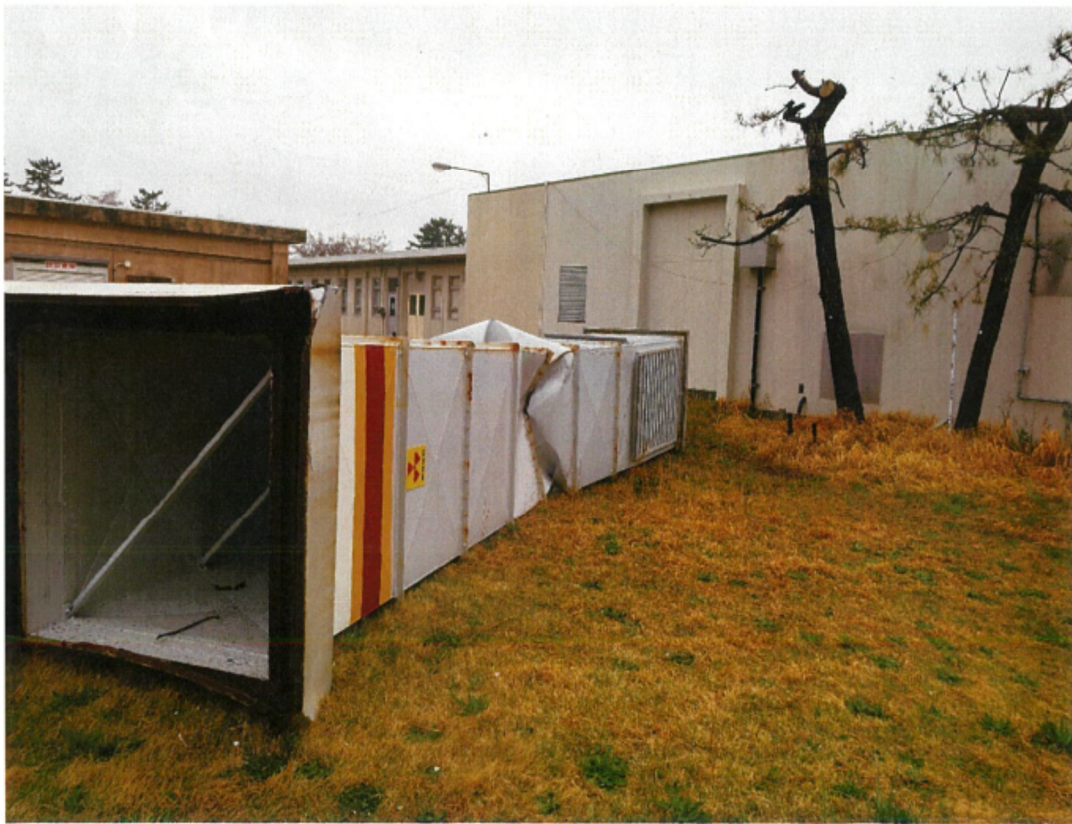
- 本日(4月13日)14時55分頃、金属材料研究所附属量子エネルギー材料科学国際研究センターの研究棟にある排気筒が突風により倒壊していることを確認した。
- そのため、18時00分、核燃料物質の使用等に関する規則第6条の10第2号に該当することから、核原料物質、核燃料物質及び原子炉の規制に関する法律第62条の3の規定に基づく法令報告事象に該当すると判断した。
- 倒壊後、直ちに排気系の排風機を停止した。
- また、倒壊部(建屋外側)から雨水がダクトを通じて機械室に入り込んでいることから、当該部を鉄板及び防災シートで養生する対策を実施している。
- 現在、当該施設において、核燃料物質及び放射性同位元素を用いた実験は行っていない。
- 排気ダストモニタ及びモニタリングポストの指示値に異常はなく、本事象による外部への放射能の影響はない。

排気筒 倒壊写真

- 気象庁の記録によると大洗町に4月13日10時20分頃から暴風警報が出ており、14時55分頃に発生した突風により、金属材料研究所附属量子エネルギー材料科学国際研究センターの研究棟にある排気筒が敷地内の中庭に倒壊した。
- 倒壊後、直ちに排気系の排風機を停止。
- 倒壊部（建屋外側）から雨水がダクトを通じて機械室に入り込んでいることから、当該部を鉄板及び防災シートで養生する対策を実施。
- 当該施設においては、倒壊した時点で核燃料物質及び放射性同位元素を用いた実験は行っており、その後も実験は行っていない。
- 排気ダストモニタ及びモニタリングポストの指示値に異常はなく、本事象による外部への放射能の影響はない。
