2020年7月1日
原子力エネルギー協議会

「プラント長期停止期間中における保全ガイドライン」の作成にあたり
参考とした現場経験及び知見とその反映について

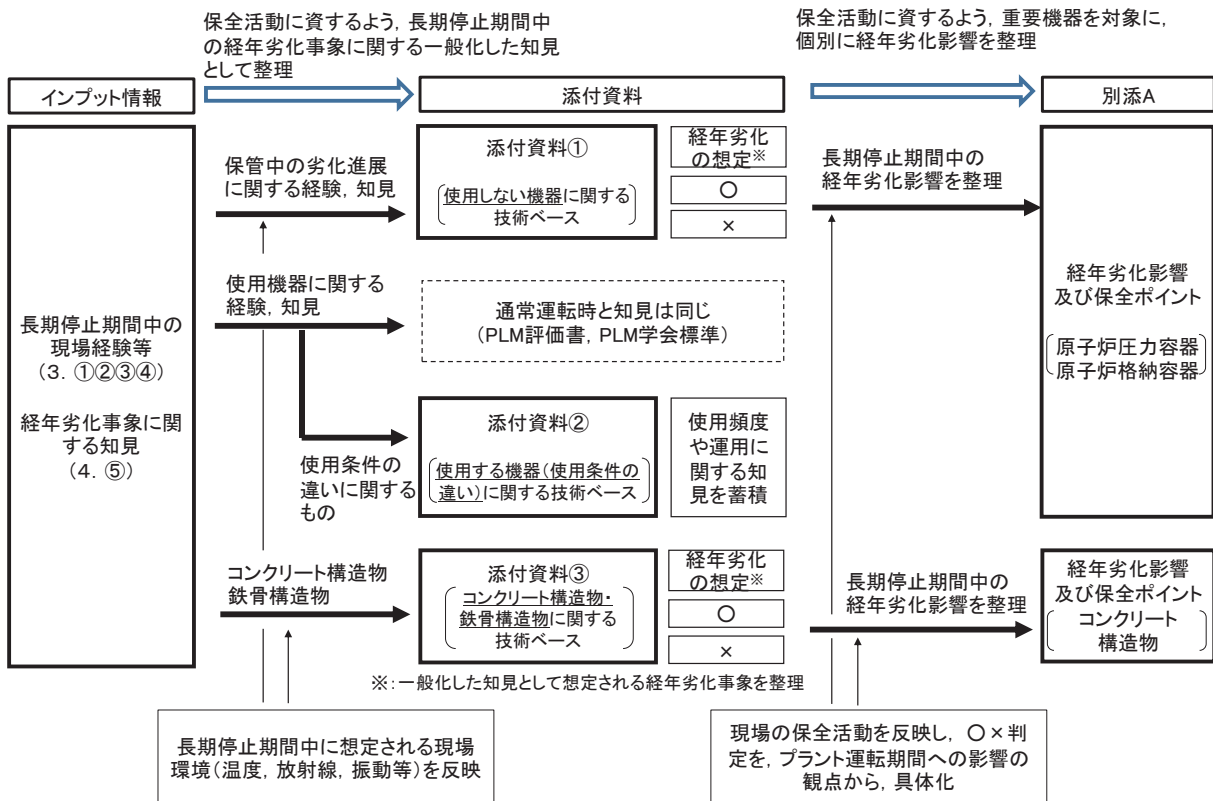
図 1 インプット情報（技術ベース）と ATENA ガイドとの関係

3, 4 で述べたインプット情報を元に, ATENA ガイドラインにおいては, 長期停止期間中の機器・構造物に想定される保管環境等を踏まえ, 新たに原子力発電所の保全活動向けの技術ベースとして, 図 1 のように, 添付資料及び別添 A として整理した。

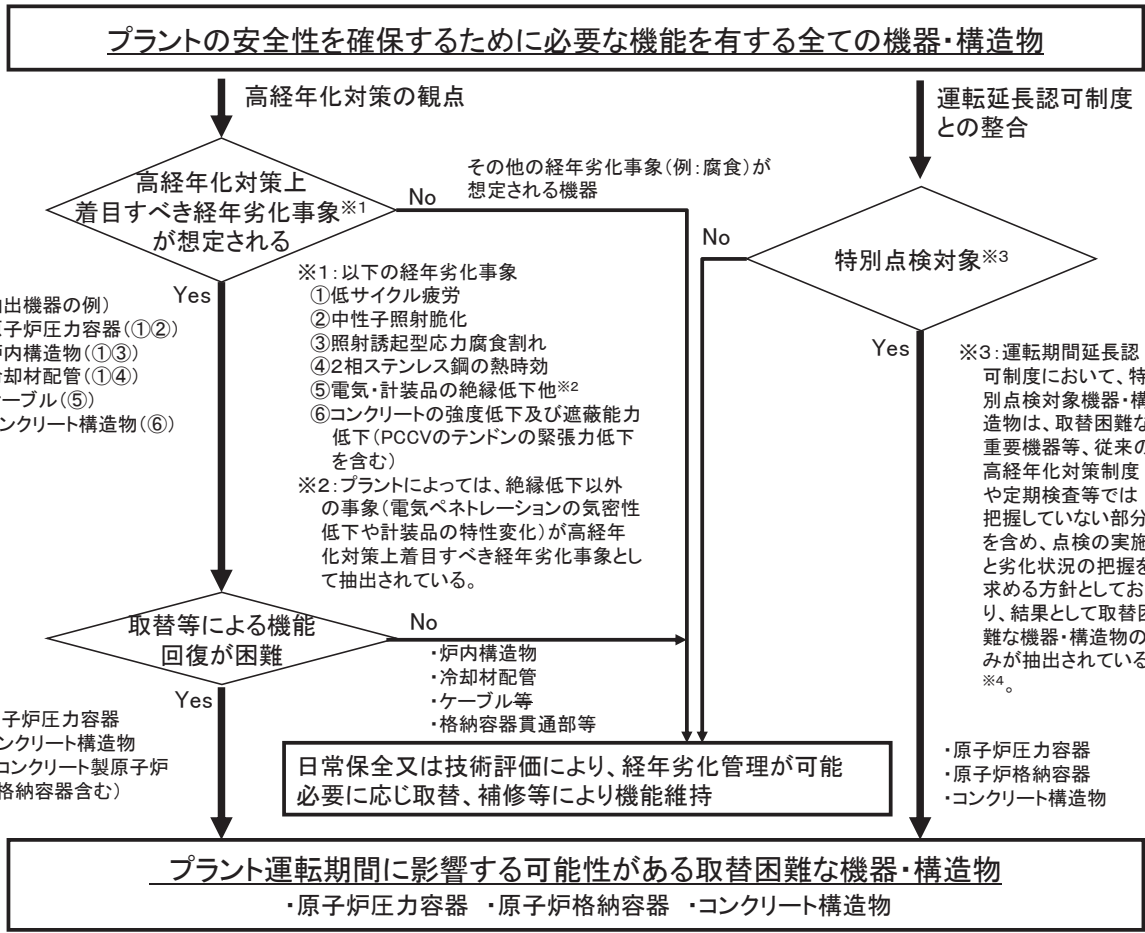
図2 プラント運転期間に影響する可能性がある取替困難な機器・構造物の抽出

- ・別添 A は、図 2 のフローを元に抽出した、プラント運転期間に影響する可能性がある取替困難機器・構造物である「原子炉圧力容器」「原子炉格納容器」及び「コンクリート構造物」を対象に、経年劣化事象及び保全ポイントを整理した。

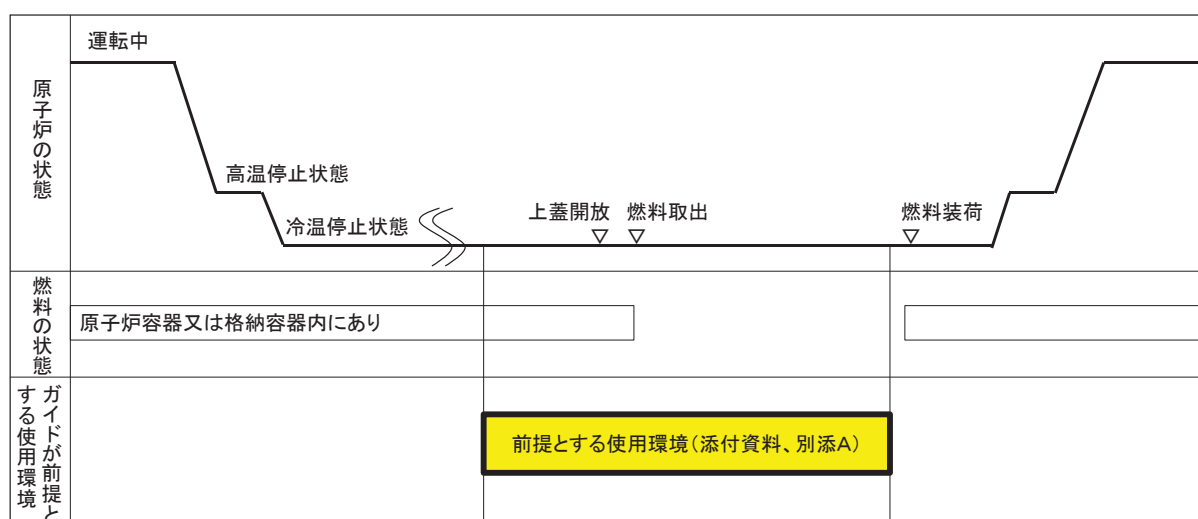
図1 ATENA ガイドラインの技術ベースの前提とする使用環境について

本ガイドラインは、長期停止期間中（法令に基づく「特別な状態」。おおよそ1年以上の停止）において想定される経年劣化事象に関する知見を技術ベースとして整理するものであり、前提とする使用環境は、冷温停止状態又は全ての燃料が原子炉格納容器の外にある状態とする。前提とする使用環境のイメージを図1に示す。

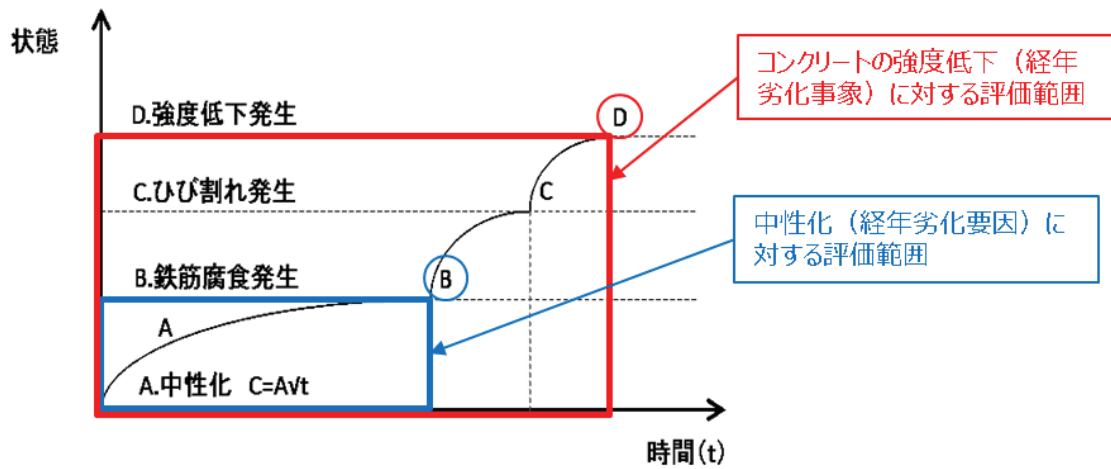
図 4. 2-1 中性化による影響の概念図

一方、中性化の進展は、一般的に、 $C=A\sqrt{t}$ (C : 中性化深さ, t : 材齢 (年), A : 中性化速度係数) で表わされ、経過時間に対しその進展は緩やかである。加えて、高経年化技術評価では、鉄筋が腐食し始める時の中性化深さを、水分の影響を考慮して、屋外の雨がかり等の環境においては鉄筋のかぶり厚さまで達した時、屋内の環境においては鉄筋のかぶり厚さから 20mm 奥まで達した時としているが、中性化深さが当該位置に進展しているか又は進展する可能性があったとしても、ただちにコンクリート部材の強度が低下する訳ではない。本来は、図 4.2-1 に示すように、コンクリート部材としての強度低下 (D 点) は、中性化深さが、鉄筋が腐食し始める深さに到達した後に、鉄筋の腐食が発生 (B 点) し、さらにそれが進展して酸化生成物による体積膨張からコンクリートにひび割れや剥離が生じ (C 点)、それが進展することで発生する。このことは、原子力規制委員会「実用発電用原子炉の運転の期間の延長の審査基準」において、「評価対象部位の中性化深さが、鉄筋が腐食し始める深さまで進行しているか又は進行する可能性が認められる場合は、耐力評価を行い、その結果、当該部位を構成する部材又は構造体の耐力が設計荷重を上回ること。」という要求事項に適合していれば、安全性を確保し得ると判断されることととも整合する。

しかしながら、原子力発電所のコンクリート構造物の高経年化技術評価では、保守側に中性化深さが、鉄筋が腐食し始める深さまで進展するかどうかをもって、中性化によるコンクリートの強度低下に対する評価としている。

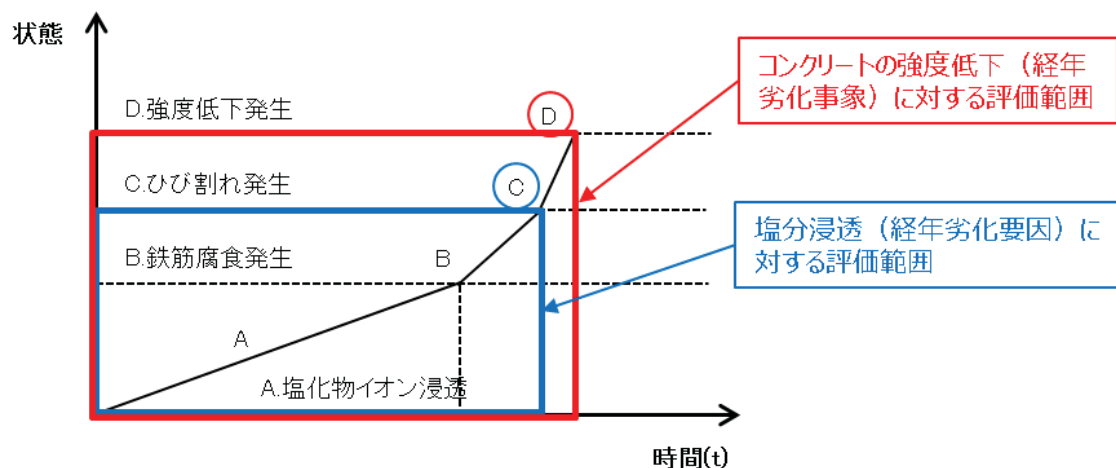
図 4.2-2 塩分浸透による影響の概念図

なお、図 4.2-2 に示すとおり、鉄筋の腐食減量が評価基準値（C 点）まで進展し、更にコンクリート部材の強度低下（D 点）に至るとしても、塩分浸透の影響を受ける部位は屋外面であることから、補修等による機能維持・回復が可能である。

一方、仮に鉄筋の腐食が発生したとしても、コンクリートにひび割れや剥離が生じるまで進展しなければ、コンクリート部材の強度低下が生じることはない。このことから、原子力発電所のコンクリート構造物の高経年化技術評価では、塩分浸透によって発生する鉄筋の腐食量（腐食減量）が、「かぶりコンクリートにひび割れが発生する時点での鉄筋の腐食減量」（以下、評価基準値という）に達するかどうかをもって、塩分浸透によるコンクリートの強度低下に対する評価としている。

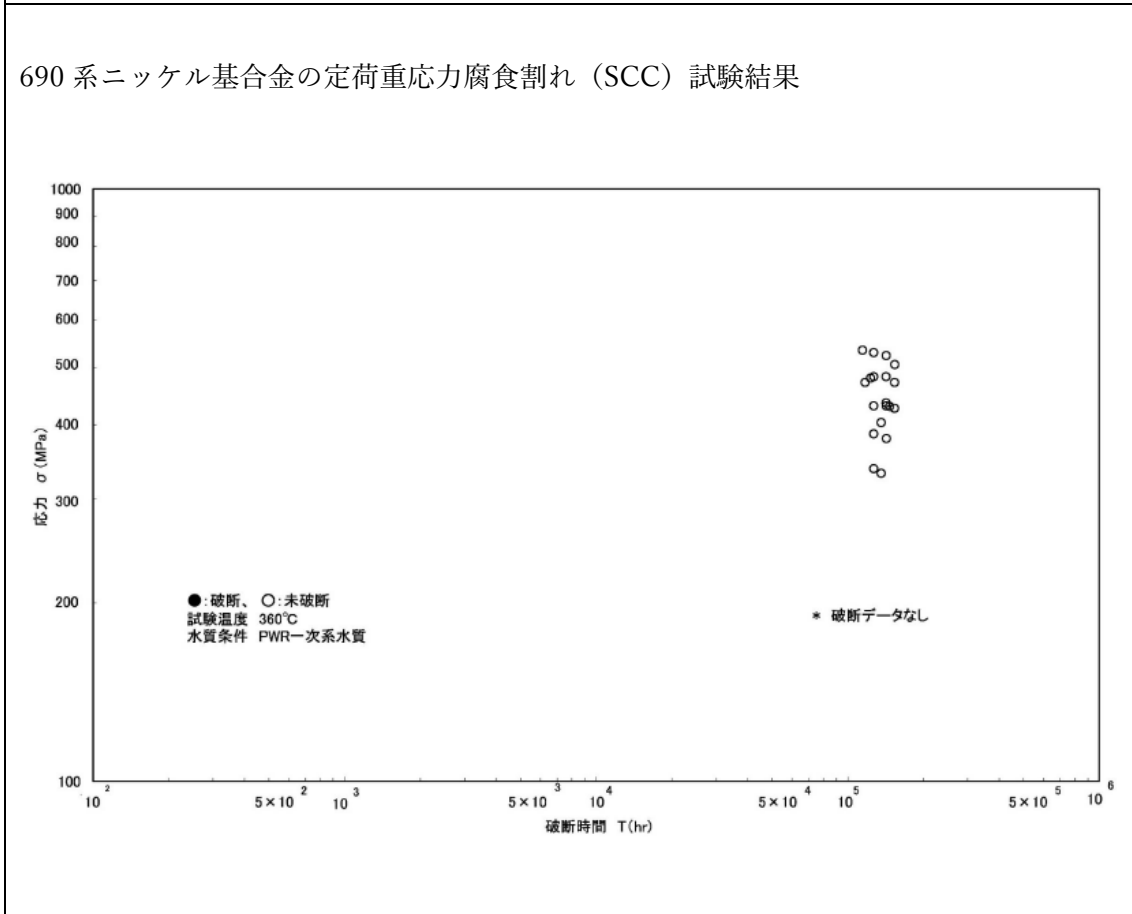
説明： 電力共同研究による690系ニッケル基合金の温度加速定荷重応力腐食割れ試験の結果から、690系ニッケル基合金については、PWR一次系水質環境において応力腐食割れが発生する可能性は小さいと考えられる。

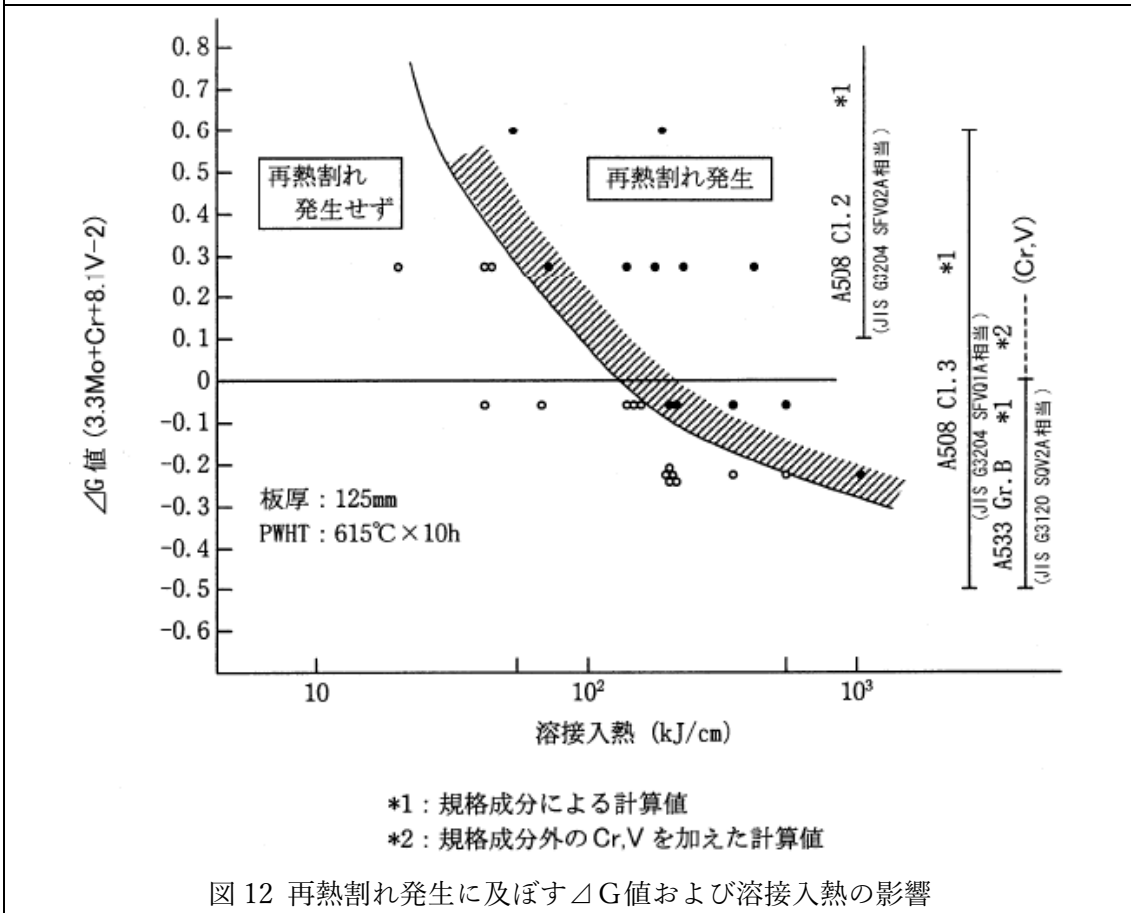
図 12 再熱割れ発生に及ぼすΔG値および溶接入熱の影響

材料の割れ感受性を評価するのに、「 $\Delta G = Cr + 3.3Mo + 8.1V - 2$ (%)」が提案されており、材料の化学成分と溶接入熱をコントロールすることで再熱割れを防止することが可能である

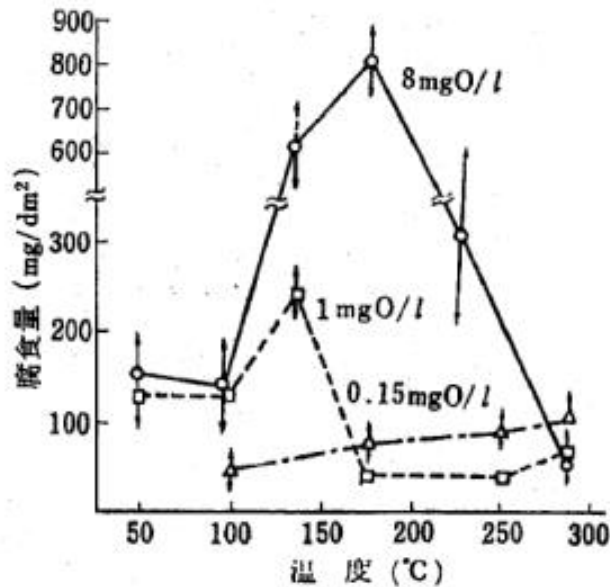
図 1.1 酸素含有水中における炭素鋼の腐食に及ぼす影響, 200hr
〔出典：「防食技術便覧」腐食防食協会編〕

プラントの高経年化技術評価では、下記文献に示すような腐食量 (mg/dm²・200 時間) データから、1 年あたりの腐食の進展率 (mm/年) に換算し、腐食の評価式を用いて想定する運転期間のトータルの腐食量を評価している。この考え方と同様に、長期停止期間中の 100°C 未満における腐食量を 150mg/dm² として停止期間中の腐食量を評価した場合、例えばプラントが 20 年程度停止した場合でも、その腐食量は、概ね 0.2mm 程度である。一方で、BWR RPV 内面の炉水と接液する炭素鋼、低合金鋼部位に設計段階で考慮している腐食代 (1.6mm) に対しても十分に小さく、停止中の腐食の影響は小さい。

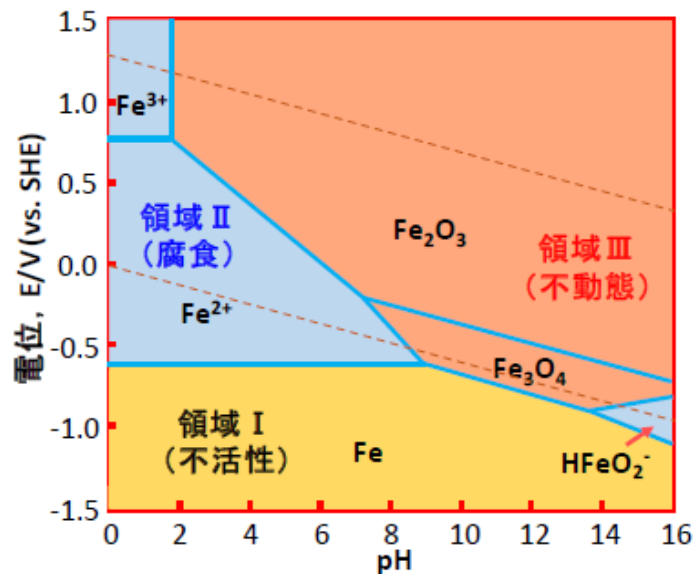
図 3.2.1 (1)-1 鉄の電位-pH 図[3]

例えば、炭素鋼材の湿潤環境での腐食挙動は、表面に生成する酸化皮膜（不動態皮膜）の影響を受け、不動態皮膜が安定となる環境条件（例えば図 3.2.1 (1)-1 [3]の領域 III）では腐食速度が低下し、皮膜の保護作用が弱くなる（例えば図 3.2.1 (1)-1 [3]の領域 II）と、材料表面全体で腐食が進行する。

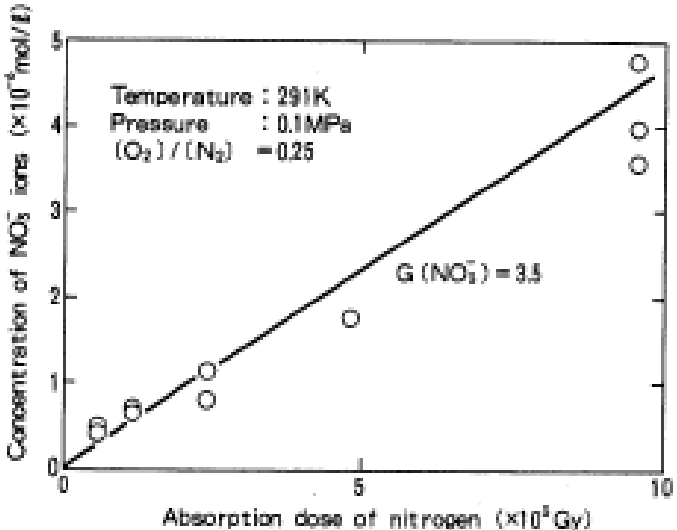
文献番号：腐食 6	記載箇所： 別表 2
説明：大気中の窒素が放射線分解することにより硝酸イオンが発生する。 国内プラントにおいては、長期停止期間中に原子炉圧力容器の乾燥保管を採用していない。	
文献名： ① 神田征夫「放射線分解によって生成される空気中の硝酸の測定」(JAEA、2005) ② H. Karasawa et al., "Radiation Induced Decomposition of Nitrogen", Radiation Physics and Chemistry, vol.37, No.2, pp.193-197, 1991.	
<p>大気中窒素の放射線分解による硝酸生成機構は以下のとおりである。(文献①②)</p> <ul style="list-style-type: none"> ・ $N_2 \rightarrow N_2^{+*}, N_2^+, e^- \rightarrow N^+, N \rightarrow 2N$ (ガンマ線による放射線分解) ・ $N + O_2 \rightarrow NO_2$ (酸化) ・ $2NO_2 + H_2O \rightarrow HNO_2 + HNO_3$ (酸化) <p>硝酸の生成量と、照射線量は、比例関係がある。(文献②)</p> <div style="text-align: center;">

</div> <p>Fig. 2. Dependence of NO_3^- ion yield on absorbed dose of N_2 in $N_2-O_2-H_2O$ system in the gas phase.</p>

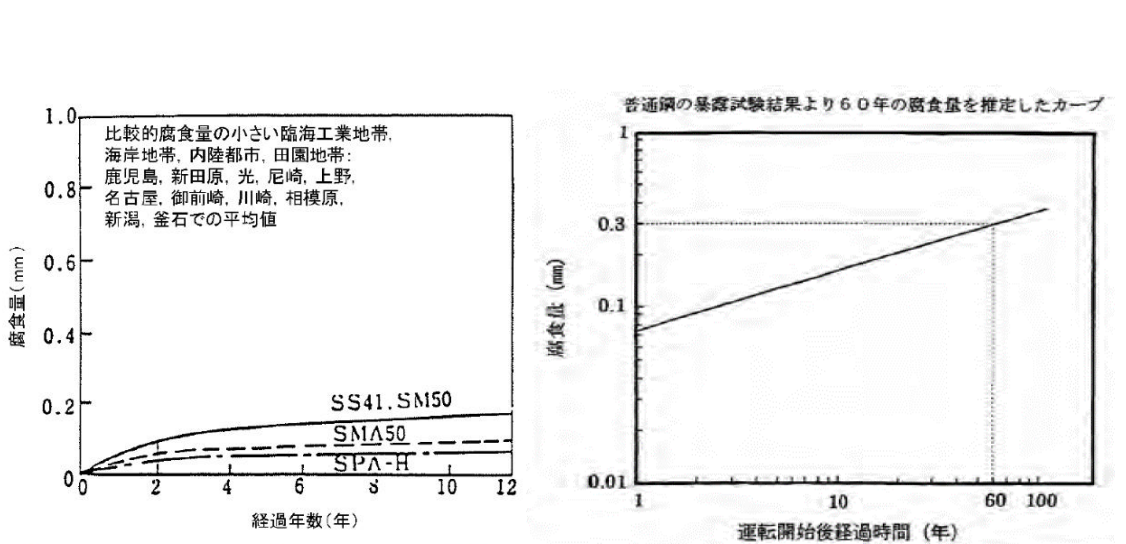
図1 わが国各地における普通鋼及び耐候性鋼の暴露試験結果
[出典：「防食技術便覧」腐食防食協会編]

停止期間中の格納容器については、格納容器内は空調運転等を実施していること、また、格納容器は建屋内に設置されていることから、ボルトが腐食する環境としては屋外に比べてマイルドであるが、原子炉圧力容器の基礎ボルトの腐食を保守的に想定するにあたって、本データを引用している。

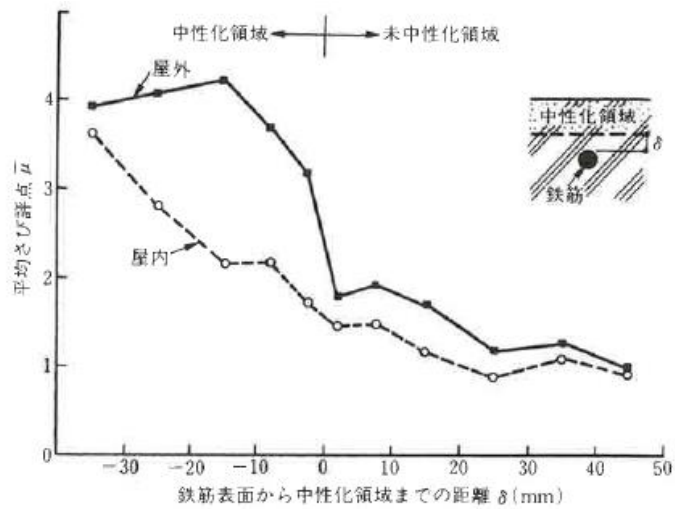
解説図 5.2.2 鉄筋表面から中性化領域までの距離と平均さび評点の関係⁵⁾

<p>文献番号： コンクリート強度低下 中性化 1</p>	<p>記載箇所： ATENA ガイドライン (別添 A) と技術ベースとの関係 (コンクリート構造物) 中性化 (コンクリートの強度低下) 全コンクリート構造物</p>
<p>説明：コンクリートの中性化とは、本来アルカリ性であるコンクリートが大気中の炭酸ガス等の外部環境の影響を受けて徐々にそのアルカリ性を失っていく現象である。また、コンクリートの中性化が鉄筋位置まで進むと、鉄筋を腐食環境から保護する機能が低下し、コンクリートのひび割れがある場合には水分及び酸素の作用により鉄筋が腐食する可能性が高まる。</p> <p>このようなメカニズムから、中性化によるコンクリートの経年変化 (強度低下) は長期停止期間中の状況においても進展する可能性がある。</p> <p>ここでは、中性化の評価 (別紙 4 - 1) に用いた「鉄筋が腐食し始める時の中性化深さ」に関する知見を示す。</p>	
<p>文献名：日本建築学会、「鉄筋コンクリート造建築物の耐久設計施工指針・同解説」、2016年 (2004 年制定)</p>	
<p>中性化深さと鉄筋腐食との関係は、解説図5.2.2に示すように屋外では鉄筋位置まで中性化した時点で急速に腐食が始まる。屋内では鉄筋位置まで中性化しても腐食の進行に急激な変化は見られず、屋外で中性化深さが鉄筋に達した時と同程度の腐食状態となるのは、鉄筋表面から中性化領域までの距離 δ が約 20mm の時点である。したがって、鉄筋が腐食し始める時の中性化深さは次のように定めた。</p> <p>(1) 常時水が作用するような湿潤環境、雨がかり環境、および屋内の水まわり部分等湿度の高い環境では、中性化深さが鉄筋のかぶり厚さまで達したとき</p> <p>(2) 屋外の雨がかりでない部分および一般の屋内では中性化深さが鉄筋のかぶり厚さから 20mm 奥まで達したとき</p> <p>中性化深さがこの深さに達しても、ただちに鉄筋が躯体の耐久性に影響を及ぼすような腐食状態になるものではないが、中性化領域にある鉄筋の腐食速度を明確に把握できないことから、安全側に評価するための中性化深さをもって、腐食状態にあると判断することとする。</p>

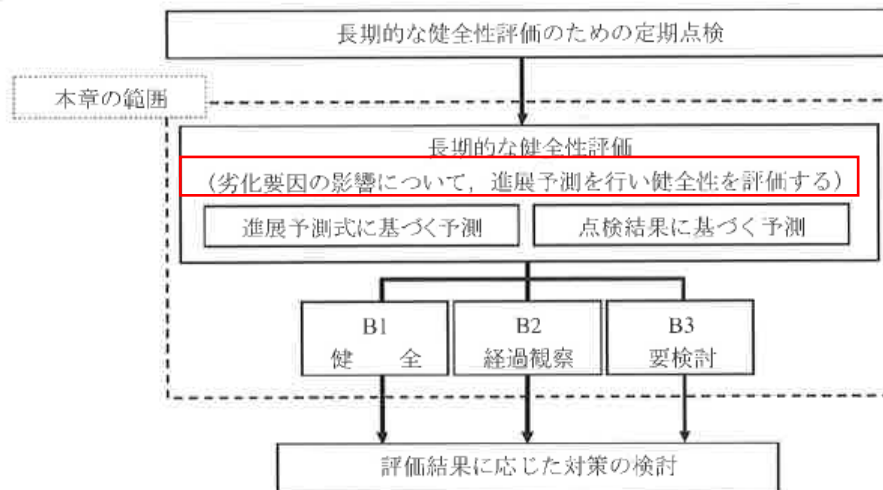
解説図 7-2 長期的な健全性評価に関する維持管理のフロー

本指針では、劣化事象の原因となる劣化要因による影響を予測することとし、特に原子力施設に求められる特有の機能と関連性が高い、構造安全性と遮蔽性に影響を及ぼす劣化要因について、解説図7-2に示すフローに従い健全性評価を実施する。

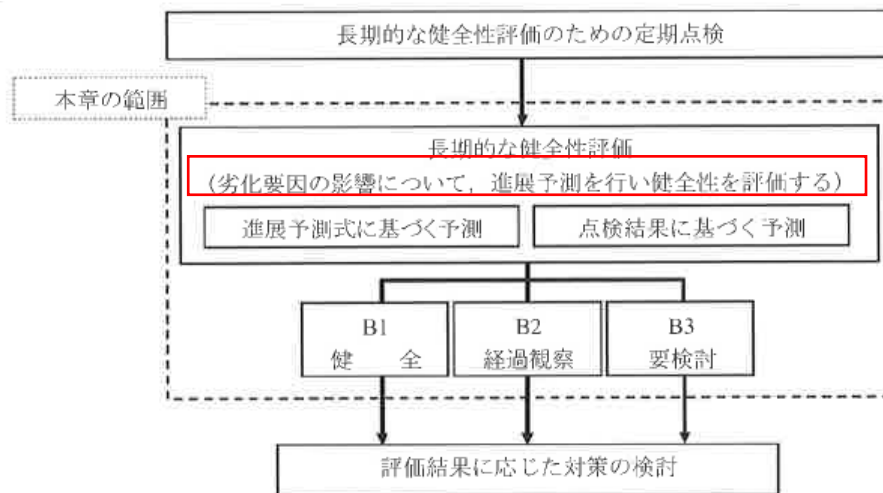
解説図 7-2 長期的な健全性評価に関する維持管理のフロー

文献名：日本建築学会、「原子力施設における建築物の維持管理指針・同解説」、2015 年
本指針では、劣化事象の原因となる劣化要因による影響を予測することとし、特に原子力施設に求められる特有の機能と関連性が高い、構造安全性と遮蔽性に影響を及ぼす劣化要因について、解説図7-2に示すフローに従い健全性評価を実施する。
