## 別添 2

2020年7月8日  
原子力エネルギー協議会

### 「プラント長期停止期間中における保全ガイドライン」の作成にあたり 参考とした現場経験及び知見とその反映について

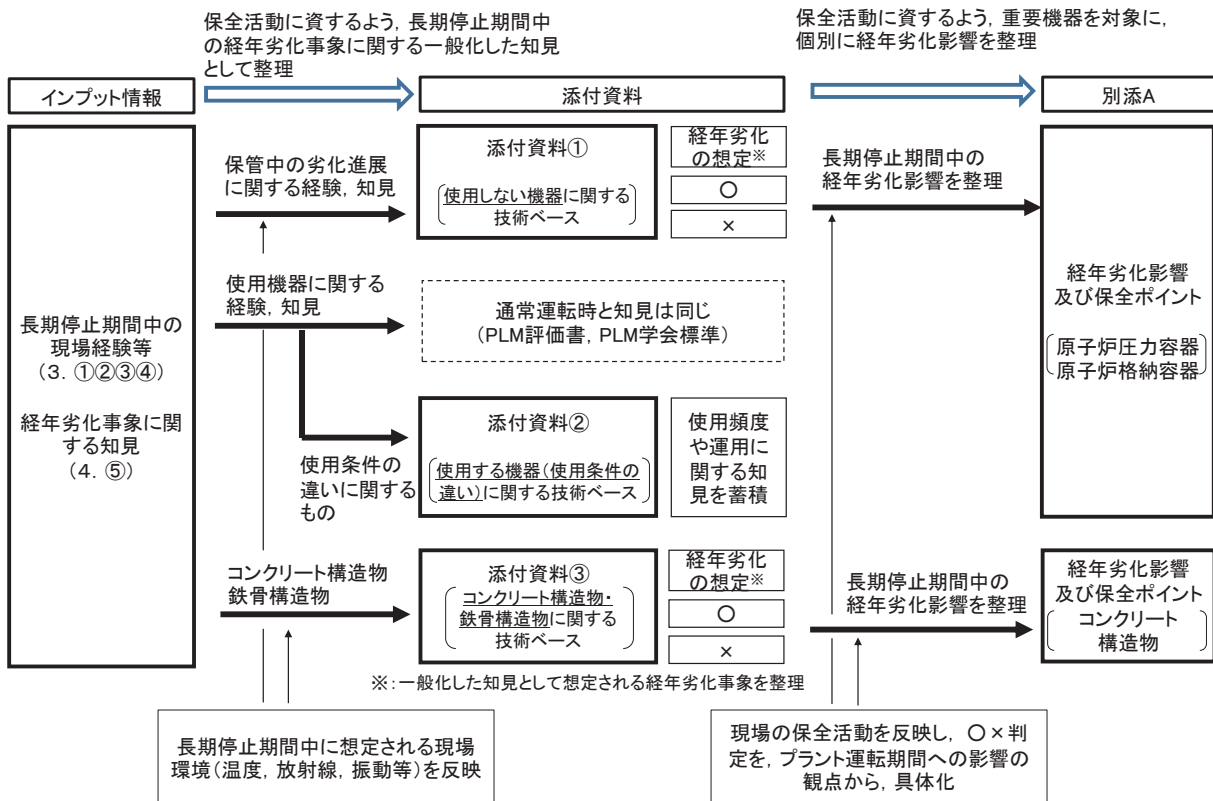
3, 4 で述べたインプット情報を元に, ATENA ガイドラインにおいては, 長期停止期間中の機器・構造物に想定される保管環境等を踏まえ, 新たに原子力発電所の保全活動向けの技術ベースとして, 図 1 のように, 添付資料及び別添 A として整理した。

図 1 インプット情報（技術ベース）と ATENA ガイドとの関係

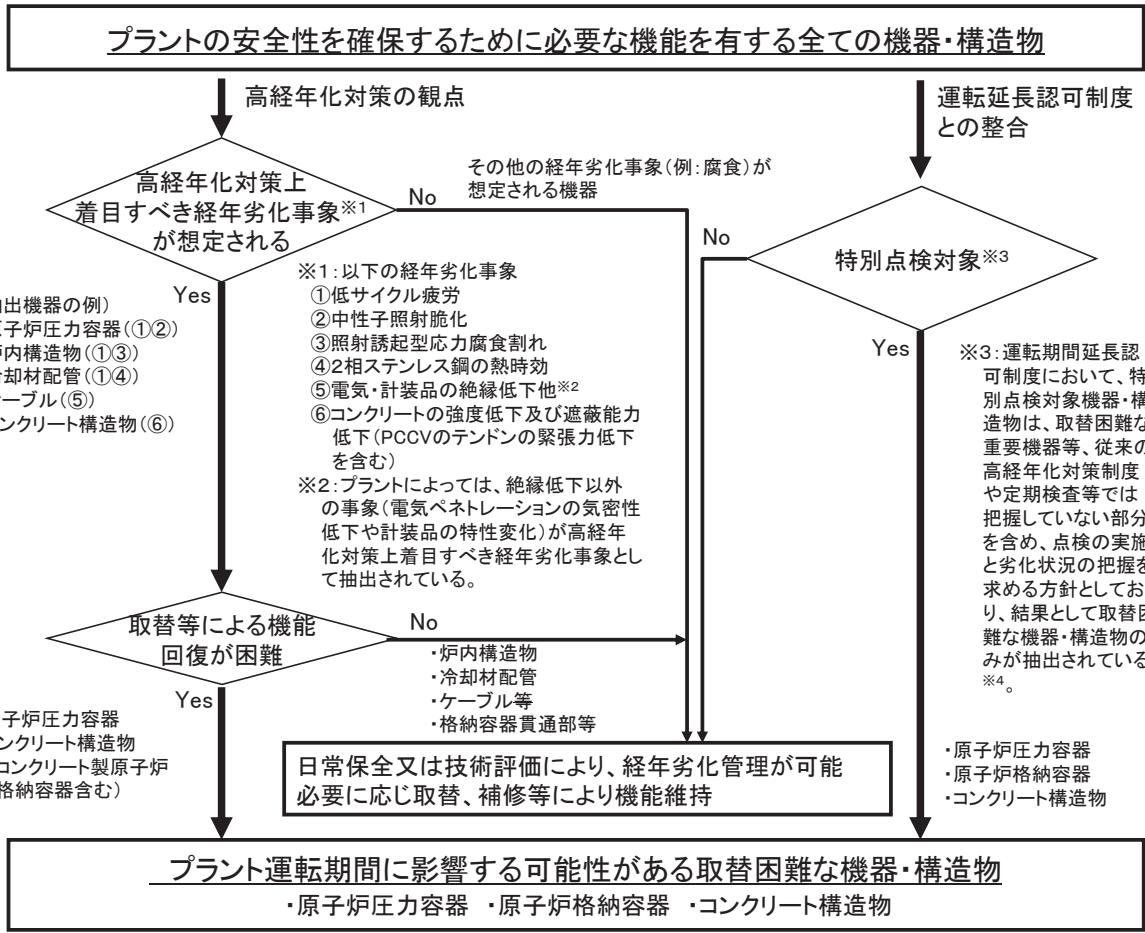
- ・別添 A は、図 2 のフローを元に抽出した、プラント運転期間に影響する可能性がある取替困難機器・構造物である「原子炉圧力容器」「原子炉格納容器」及び「コンクリート構造物」を対象に、経年劣化事象及び保全ポイントを整理した。

図2 プラント運転期間に影響する可能性がある取替困難な機器・構造物の抽出

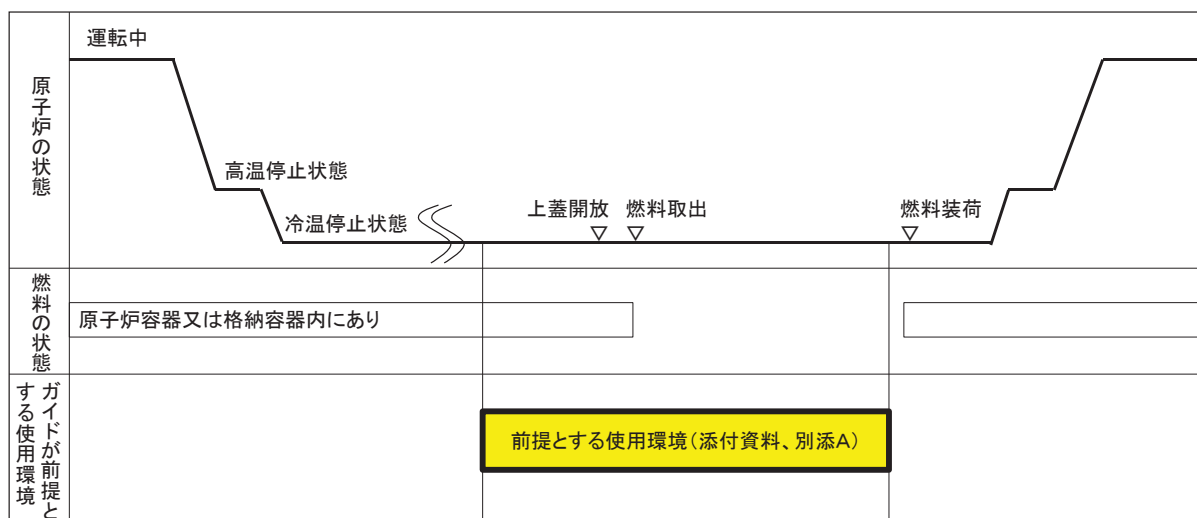
本ガイドラインは、長期停止期間中（法令に基づく「特別な状態」。おおよそ1年以上の停止）において想定される経年劣化事象に関する知見を技術ベースとして整理するものであり、前提とする使用環境は、冷温停止状態又は全ての燃料が原子炉格納容器の外にある状態とする。前提とする使用環境のイメージを図1に示す。

図1 ATENA ガイドラインの技術ベースの前提とする使用環境について

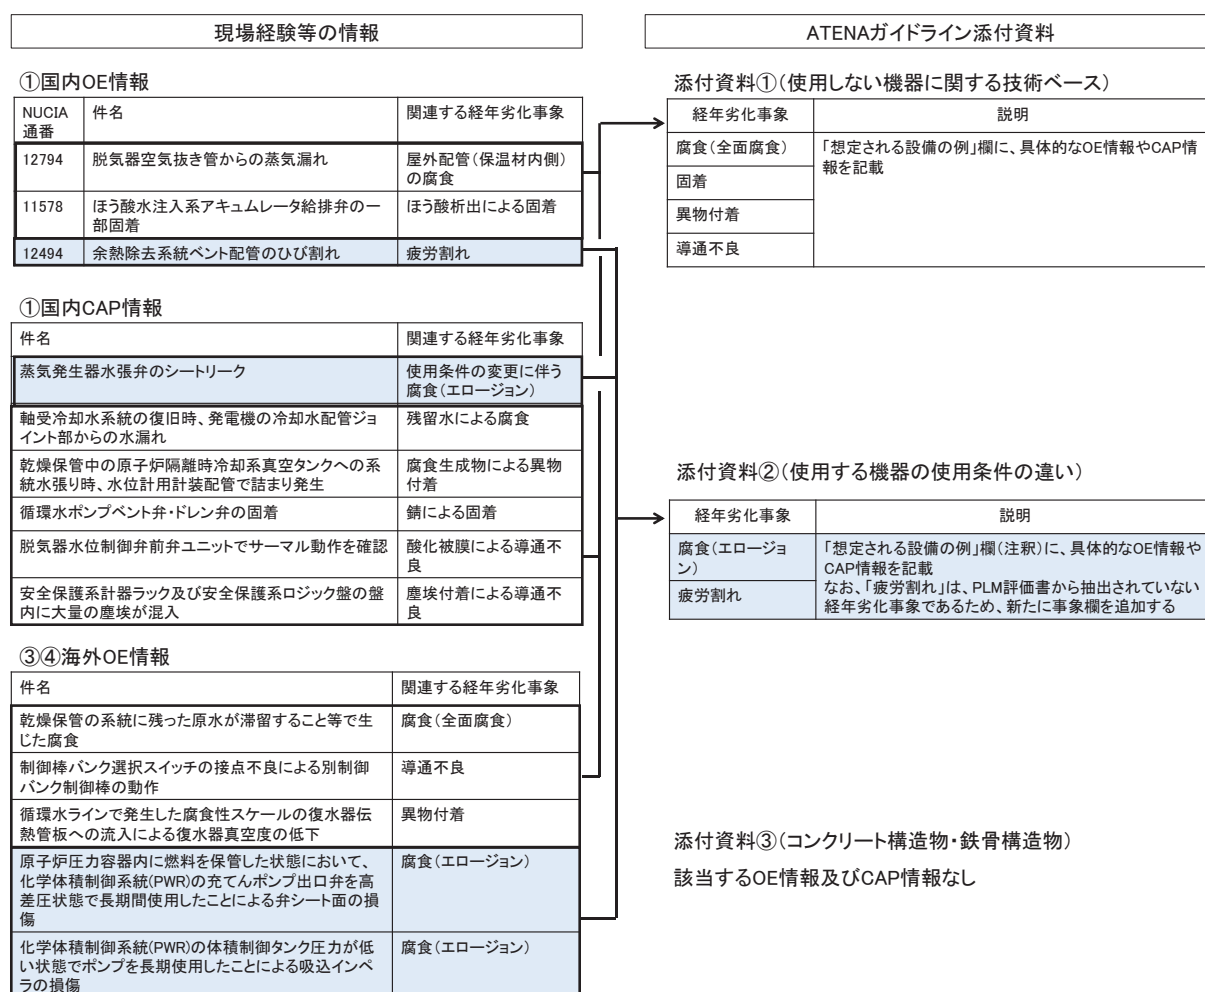
①～④で示した国内外 OE 情報及び CAP 情報は、下図のとおり、機器の使用状況別・事象別に分解し、「想定される設備の例」欄に具体的な事例を掲載することで、ガイドラインの添付資料に反映している。

図 1 現場経験等に関する情報の添付資料への反映について

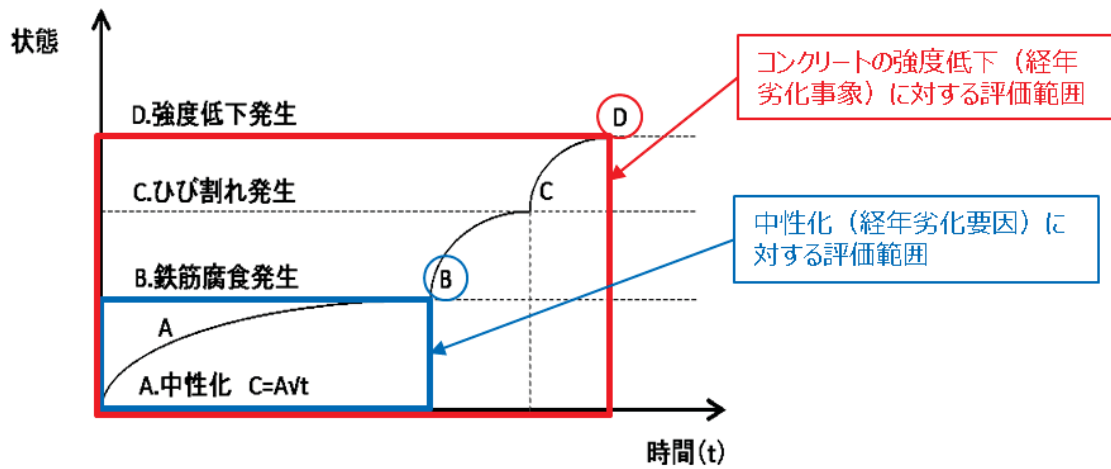
一方、中性化の進展は、一般的に、 $C=A\sqrt{t}$  ( $C$ : 中性化深さ,  $t$ : 材齢 (年),  $A$ : 中性化速度係数) で表わされ、経過時間に対しその進展は緩やかである。加えて、高経年化技術評価では、鉄筋が腐食し始める時の中性化深さを、水分の影響を考慮して、屋外の雨がかり等の環境においては鉄筋のかぶり厚さまで達した時、屋内の環境においては鉄筋のかぶり厚さから 20mm 奥まで達した時としているが、中性化深さが当該位置に進展しているか又は進展する可能性があったとしても、ただちにコンクリート部材の強度が低下する訳ではない。本来は、図 4.2-1 に示すように、コンクリート部材としての強度低下 (D 点) は、中性化深さが、鉄筋が腐食し始める深さに到達した後に、鉄筋の腐食が発生 (B 点) し、さらにそれが進展して酸化生成物による体積膨張からコンクリートにひび割れや剥離が生じ (C 点)、それが進展することで発生する。このことは、原子力規制委員会「実用発電用原子炉の運転の期間の延長の審査基準」において、「評価対象部位の中性化深さが、鉄筋が腐食し始める深さまで進行しているか又は進行する可能性が認められる場合は、耐力評価を行い、その結果、当該部位を構成する部材又は構造体の耐力が設計荷重を上回ること。」という要求事項に適合していれば、安全性を確保し得ると判断されることととも整合する。

しかしながら、原子力発電所のコンクリート構造物の高経年化技術評価では、保守側に中性化深さが、鉄筋が腐食し始める深さまで進展するかどうかをもって、中性化によるコンクリートの強度低下に対する評価としている。

図 4. 2-1 中性化による影響の概念図

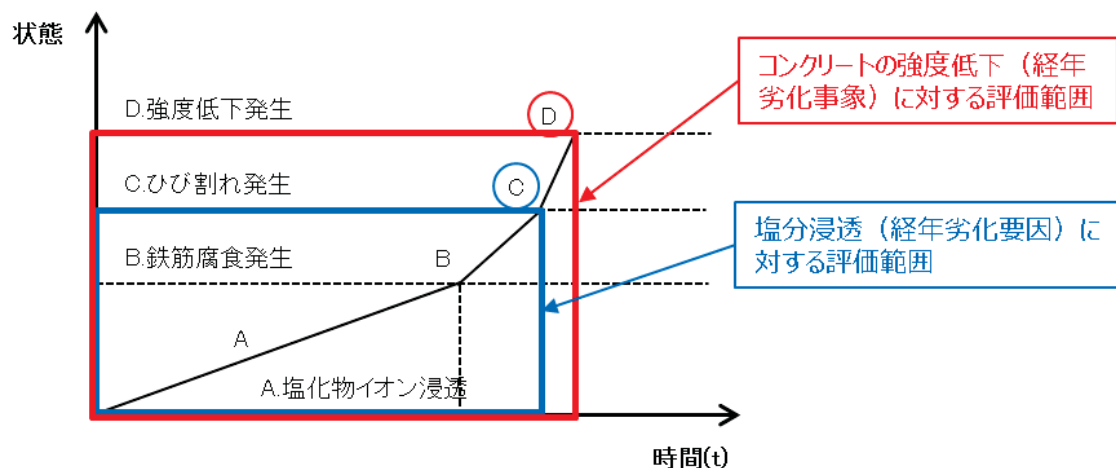
一方、仮に鉄筋の腐食が発生したとしても、コンクリートにひび割れや剥離が生じるまで進展しなければ、コンクリート部材の強度低下が生じることはない。このことから、原子力発電所のコンクリート構造物の高経年化技術評価では、塩分浸透によって発生する鉄筋の腐食量（腐食減量）が、「かぶりコンクリートにひび割れが発生する時点での鉄筋の腐食減量」（以下、評価基準値という）に達するかどうかをもって、塩分浸透によるコンクリートの強度低下に対する評価としている。

なお、図 4.2-2 に示すとおり、鉄筋の腐食減量が評価基準値（C 点）まで進展し、更にコンクリート部材の強度低下（D 点）に至るとしても、塩分浸透の影響を受ける部位は屋外面であることから、補修等による機能維持・回復が可能である。

図 4.2-2 塩分浸透による影響の概念図

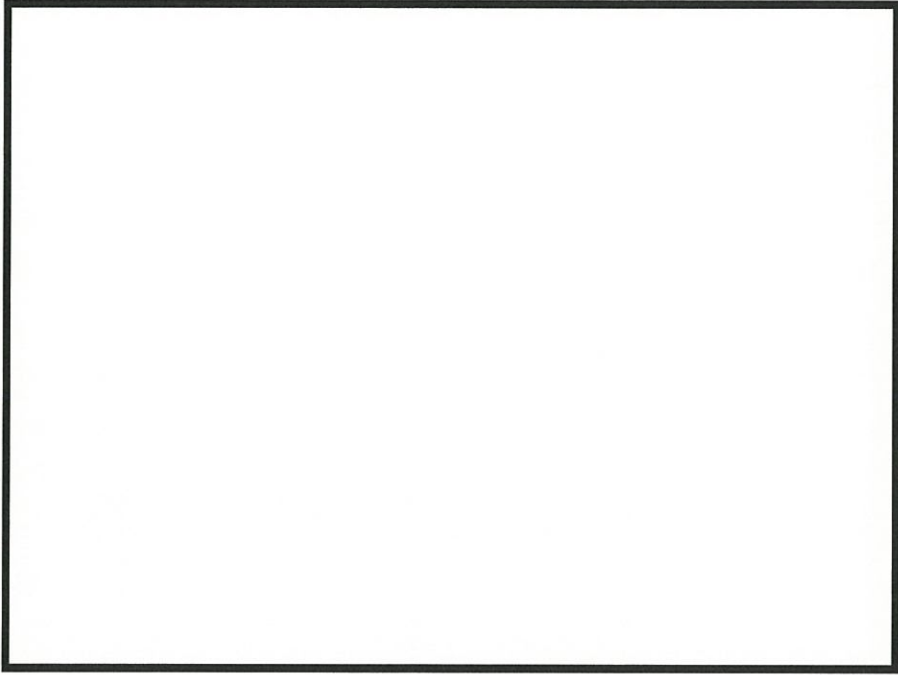
文献番号：SCC2	記載箇所： ATENA ガイドライン（別添 A）と技術ベースとの関係 （原子炉圧力容器） 応力腐食割れ
<p>説明：鋭敏化させたオーステナイト系ステンレス鋼（SUS304）を対象として、溶存酸素が飽和（DO<sub>2</sub>：8ppm）の条件で、SCC 進展の温度依存性を試験したデータである。</p> <p>この図から温度が低くなるほど SCC の亀裂進展速度は低下しており、150℃以下では SCC が発生していないことが示されている。長期停止期間中における原子炉圧力容器の保有水の温度は 100℃未満であり、試験条件と同様に溶存酸素が飽和の条件を想定した場合においても、100℃以下では SCC が発生しないことが確認できる。</p>	
文献名：F.P.Ford, J. Povichi, "The effect of Oxygen Temperature Combination of the SCC susceptibility of Sensitized Type 304 Stainless Steel in High Purity Water", Corrosion, 35, 562(1979)

<p>図 亀裂進展速度と温度の関係</p>	
<p>（引用者注）</p> <p>温度 100℃以下では、亀裂の進展が認められない。</p> <p>本試験は、引張試験により SCC 発生を調べたものである。</p> <p>本試験で SCC が発生しなかった場合には、下向きの矢印「↓」を付けてプロットされている。</p>

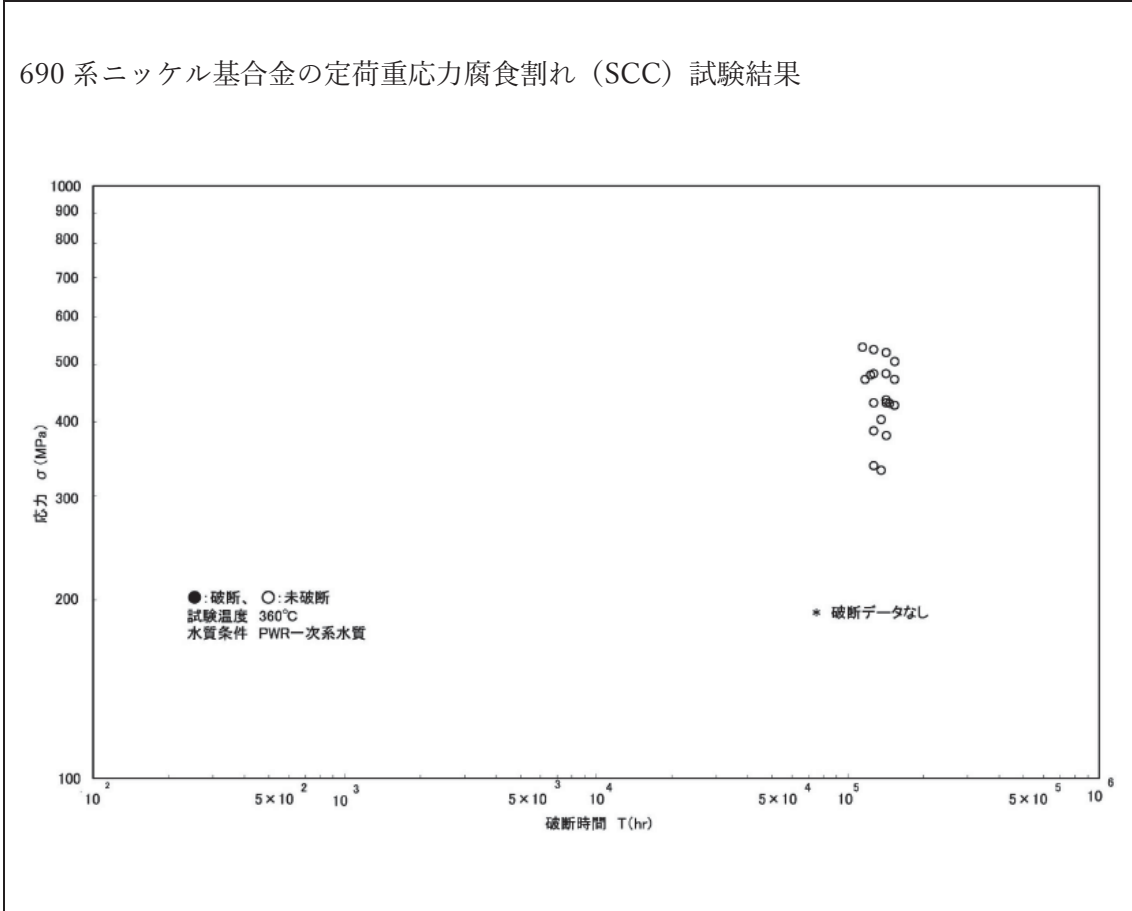
説明： 電力共同研究による690系ニッケル基合金の温度加速定荷重応力腐食割れ試験の結果から、690系ニッケル基合金については、PWR一次系水質環境において応力腐食割れが発生する可能性は小さいと考えられる。

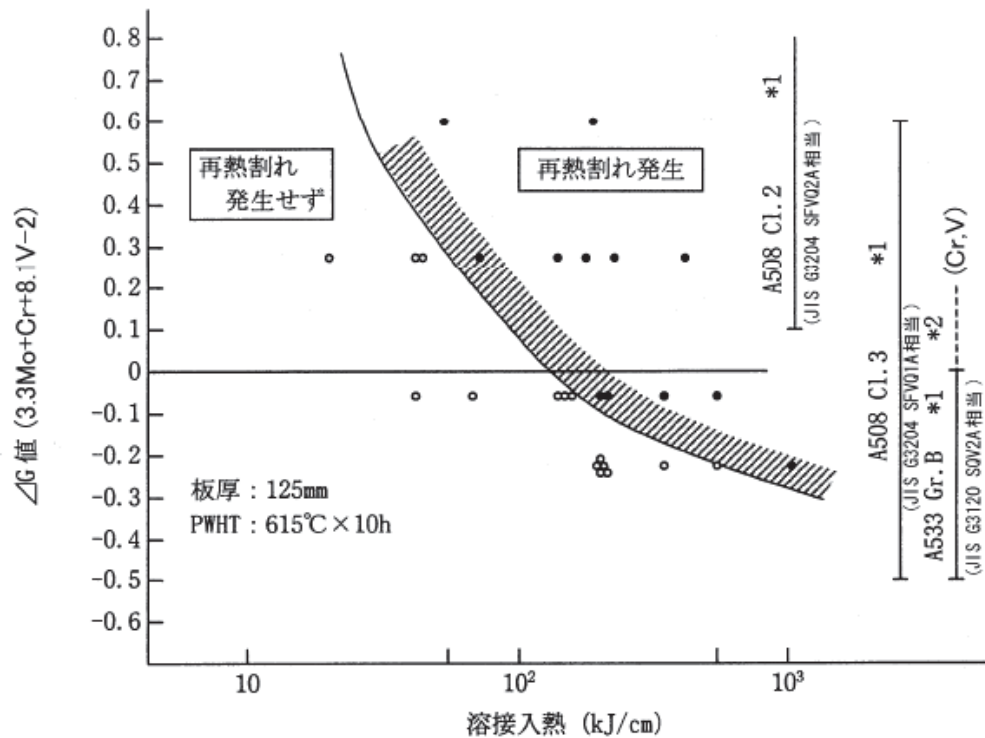
材料の割れ感受性を評価するのに、「 $\Delta G = Cr + 3.3Mo + 8.1V - 2$  (%)」が提案されており、材料の化学成分と溶接入熱をコントロールすることで再熱割れを防止することが可能である

- \*1：規格成分による計算値
- \*2：規格成分外のCr,Vを加えた計算値

図 12 再熱割れ発生に及ぼす $\Delta G$ 値および溶接入熱の影響

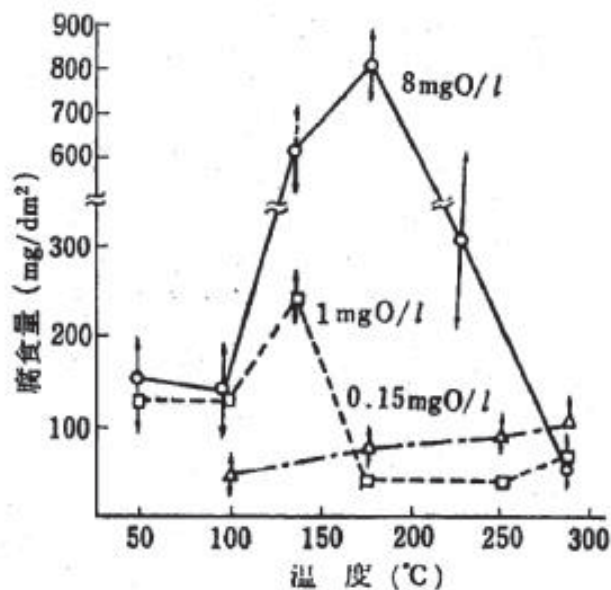
プラントの高経年化技術評価では、下記文献に示すような腐食量 (mg/dm<sup>2</sup>・200 時間) データから、1 年あたりの腐食の進展率 (mm/年) に換算し、腐食の評価式を用いて想定する運転期間のトータルの腐食量を評価している。この考え方と同様に、長期停止期間中の 100°C 未満における腐食量を 150mg/dm<sup>2</sup> として停止期間中の腐食量を評価した場合、例えばプラントが 20 年程度停止した場合でも、その腐食量は、概ね 0.2mm 程度である。一方で、BWR RPV 内面の炉水と接する炭素鋼、低合金鋼部位に設計段階で考慮している腐食代 (1.6mm) に対しても十分に小さく、停止中の腐食の影響は小さい。

図 1.1 酸素含有水中における炭素鋼の腐食に及ぼす影響, 200hr  
〔出典：「防食技術便覧」腐食防食協会編〕

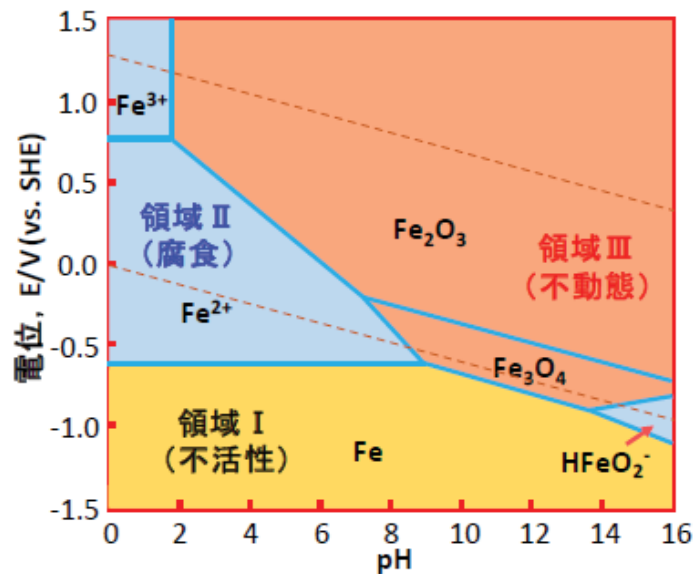
例えば、炭素鋼材の湿潤環境での腐食挙動は、表面に生成する酸化皮膜（不動態皮膜）の影響を受け、不動態皮膜が安定となる環境条件（例えば図 3.2.1 (1)-1 [3]の領域 III）では腐食速度が低下し、皮膜の保護作用が弱くなる（例えば図 3.2.1 (1)-1 [3]の領域 II）と、材料表面全体で腐食が進行する。

図 3.2.1 (1)-1 鉄の電位-pH 図[3]

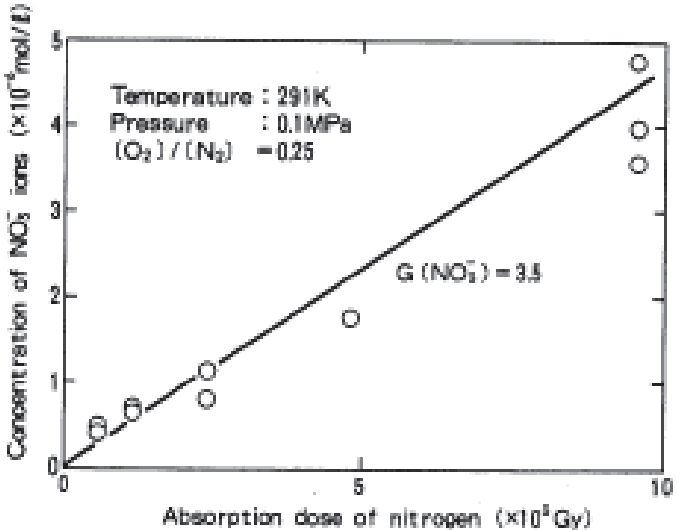
文献番号：腐食 6	記載箇所： 別表 2
説明：大気中の窒素が放射線分解することにより硝酸イオンが発生する。 国内プラントにおいては、長期停止期間中に原子炉圧力容器の乾燥保管を採用していない。	
文献名： ① 神田征夫「放射線分解によって生成される空気中の硝酸の測定」(JAEA、2005) ② H. Karasawa et al., "Radiation Induced Decomposition of Nitrogen", Radiation Physics and Chemistry, vol.37, No.2, pp.193-197, 1991.	
<p>大気中窒素の放射線分解による硝酸生成機構は以下のとおりである。(文献①②)</p> <ul style="list-style-type: none"> <li>・ <math>N_2 \rightarrow N_2^{+*}, N_2^+, e^- \rightarrow N^+, N \rightarrow 2N</math> (ガンマ線による放射線分解)</li> <li>・ <math>N + O_2 \rightarrow NO_2</math> (酸化)</li> <li>・ <math>2NO_2 + H_2O \rightarrow HNO_2 + HNO_3</math> (酸化)</li> </ul> <p>硝酸の生成量と、照射線量は、比例関係がある。(文献②)</p> <div style="text-align: center;">

</div> <p>Fig. 2. Dependence of <math>NO_3^-</math> ion yield on absorbed dose of <math>N_2</math> in <math>N_2-O_2-H_2O</math> system in the gas phase.</p>

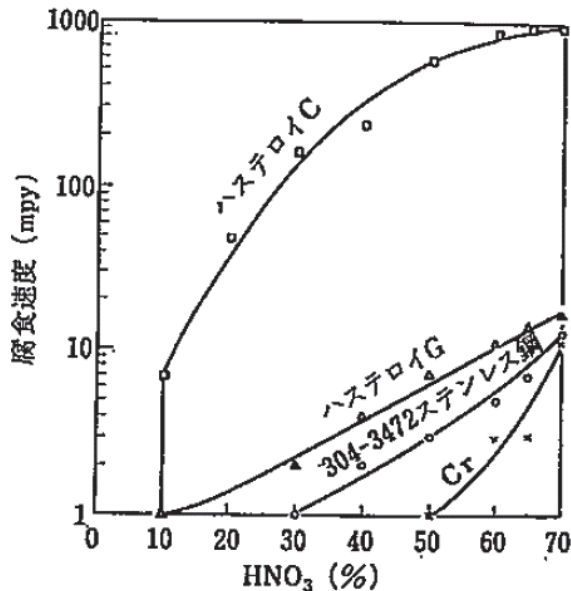
図 8.16 HNO<sub>3</sub> 中のステンレス鋼, Ni 基合金, Cr の腐食速度 (沸点)

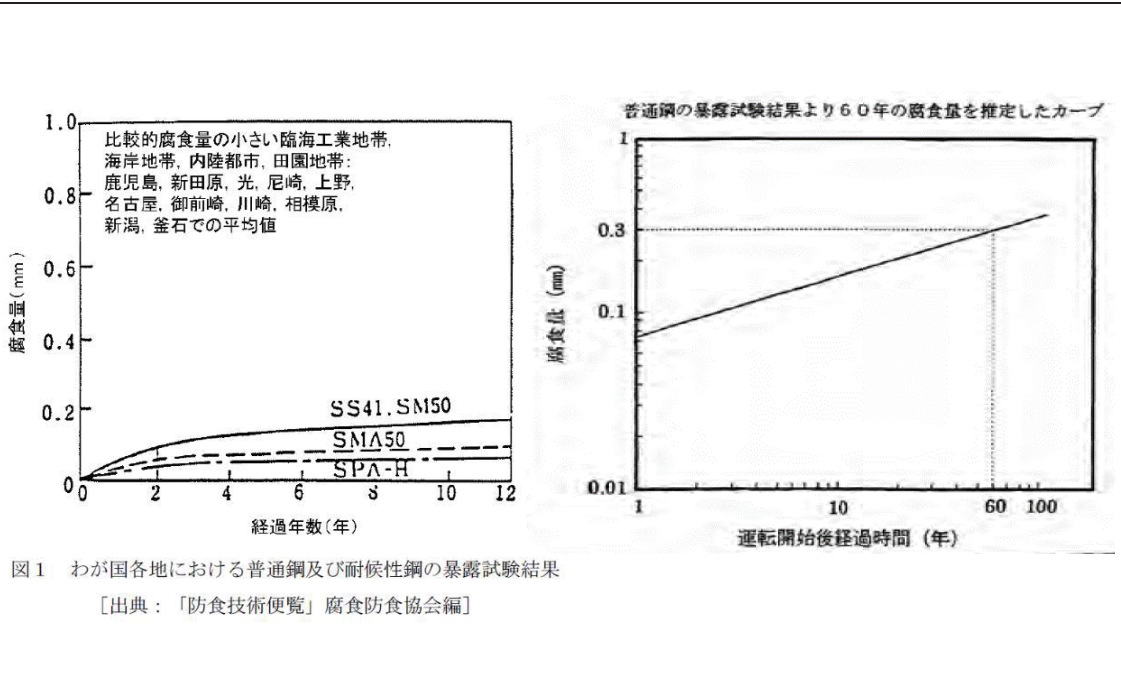
停止期間中の格納容器については、格納容器内は空調運転等を実施していること、また、格納容器は建屋内に設置されていることから、ボルトが腐食する環境としては屋外に比べてマイルドであるが、原子炉圧力容器の基礎ボルトの腐食を保守的に想定するにあたって、本データを引用している。

文献名：①「防食技術便覧」腐食防食協会編（左のグラフ）  
②大畑仁史、鈴木健介、「原子力発電所機器設置用基礎ボルトの腐食量調査結果」、腐食防食協会、材料と環境 2002 予稿集（右のグラフ）

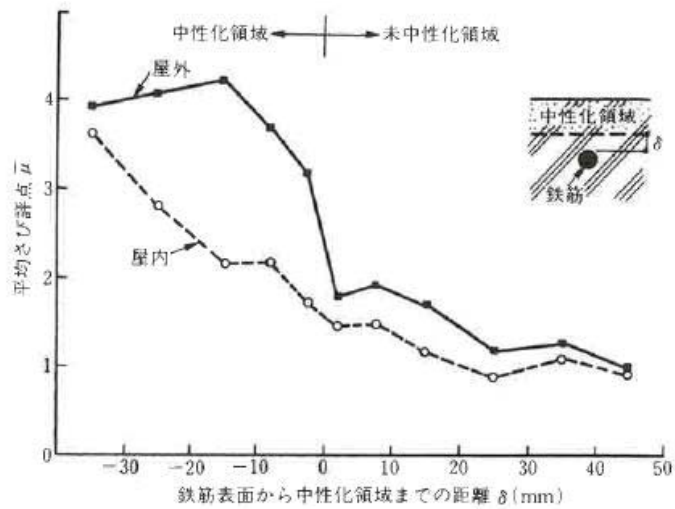
<p>文献番号： コンクリート強度低下 中性化 1</p>	<p>記載箇所： ATENA ガイドライン (別添 A) と技術ベースとの関係 (コンクリート構造物) 中性化 (コンクリートの強度低下) 全コンクリート構造物</p>
<p>説明：コンクリートの中性化とは、本来アルカリ性であるコンクリートが大気中の炭酸ガス等の外部環境の影響を受けて徐々にそのアルカリ性を失っていく現象である。また、コンクリートの中性化が鉄筋位置まで進むと、鉄筋を腐食環境から保護する機能が低下し、コンクリートのひび割れがある場合には水分及び酸素の作用により鉄筋が腐食する可能性が高まる。</p> <p>このようなメカニズムから、中性化によるコンクリートの経年変化 (強度低下) は長期停止期間中の状況においても進展する可能性がある。</p> <p>ここでは、中性化の評価 (別紙 4 - 1) に用いた「鉄筋が腐食し始める時の中性化深さ」に関する知見を示す。</p>	
<p>文献名：日本建築学会、「鉄筋コンクリート造建築物の耐久設計施工指針・同解説」、2016 年 (2004 年制定)</p>	
<p>中性化深さと鉄筋腐食との関係は、解説図 5.2.2 に示すように屋外では鉄筋位置まで中性化した時点で急速に腐食が始まる。屋内では鉄筋位置まで中性化しても腐食の進行に急激な変化は見られず、屋外で中性化深さが鉄筋に達した時と同程度の腐食状態となるのは、鉄筋表面から中性化領域までの距離 <math>\delta</math> が約 20mm の時点である。したがって、鉄筋が腐食し始める時の中性化深さは次のように定めた。</p> <p>(1) 常時水が作用するような湿潤環境、雨がかり環境、および屋内の水まわり部分等湿度の高い環境では、中性化深さが鉄筋のかぶり厚さまで達したとき</p> <p>(2) 屋外の雨がかりでない部分および一般の屋内では中性化深さが鉄筋のかぶり厚さから 20mm 奥まで達したとき</p> <p>中性化深さがこの深さに達しても、ただちに鉄筋が躯体の耐久性に影響を及ぼすような腐食状態になるものではないが、中性化領域にある鉄筋の腐食速度を明確に把握できないことから、安全側に評価するための中性化深さをもって、腐食状態にあると判断することとする。</p>

解説図 5.2.2 鉄筋表面から中性化領域までの距離と平均さび評点の関係<sup>5)</sup>

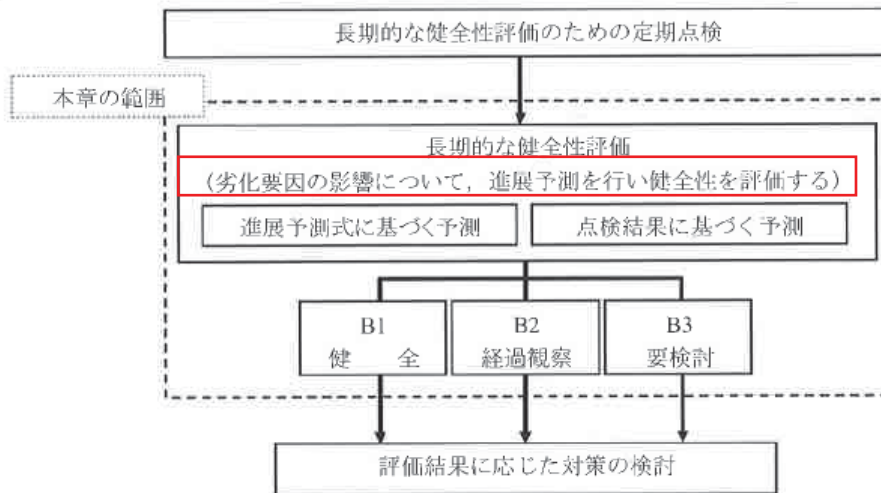
本指針では、劣化事象の原因となる劣化要因による影響を予測することとし、特に原子力施設に求められる特有の機能と関連性が高い、構造安全性と遮蔽性に影響を及ぼす劣化要因について、解説図7-2に示すフローに従い健全性評価を実施する。

解説図 7-2 長期的な健全性評価に関する維持管理のフロー

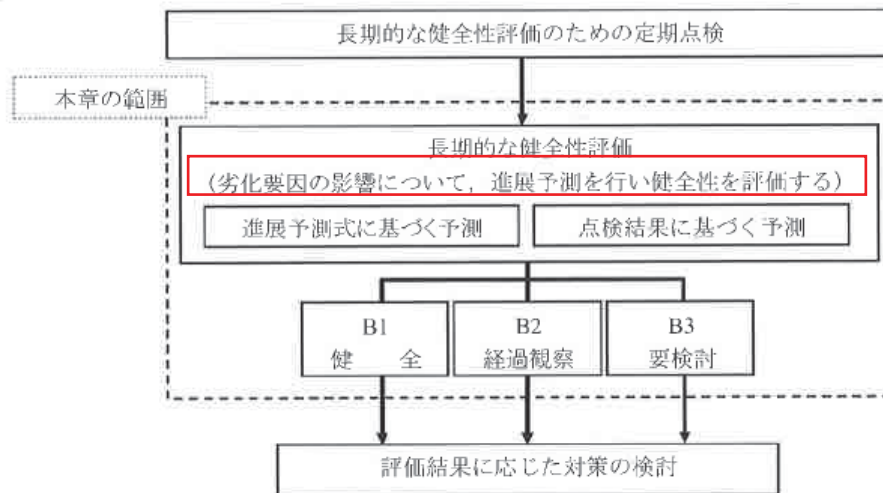
文献名：日本建築学会、「原子力施設における建築物の維持管理指針・同解説」、2015 年  
本指針では、劣化事象の原因となる劣化要因による影響を予測することとし、特に原子力施設に求められる特有の機能と関連性が高い、構造安全性と遮蔽性に影響を及ぼす劣化要因について、解説図7-2に示すフローに従い健全性評価を実施する。

解説図 7-2 長期的な健全性評価に関する維持管理のフロー
