| 大間原子力発電所審査資料 | |
|---|---|
| 資料番号 | OM1－CA126－R00 |

大間原子力発電所  
敷地の地質・地質構造  
(コメント回答 その 11)

2020 年 7 月  
電源開発株式会社

**○ dF-a断層と大畑層との関係及びdF断層系の西側海域への連続性に関する評価結果を説明**

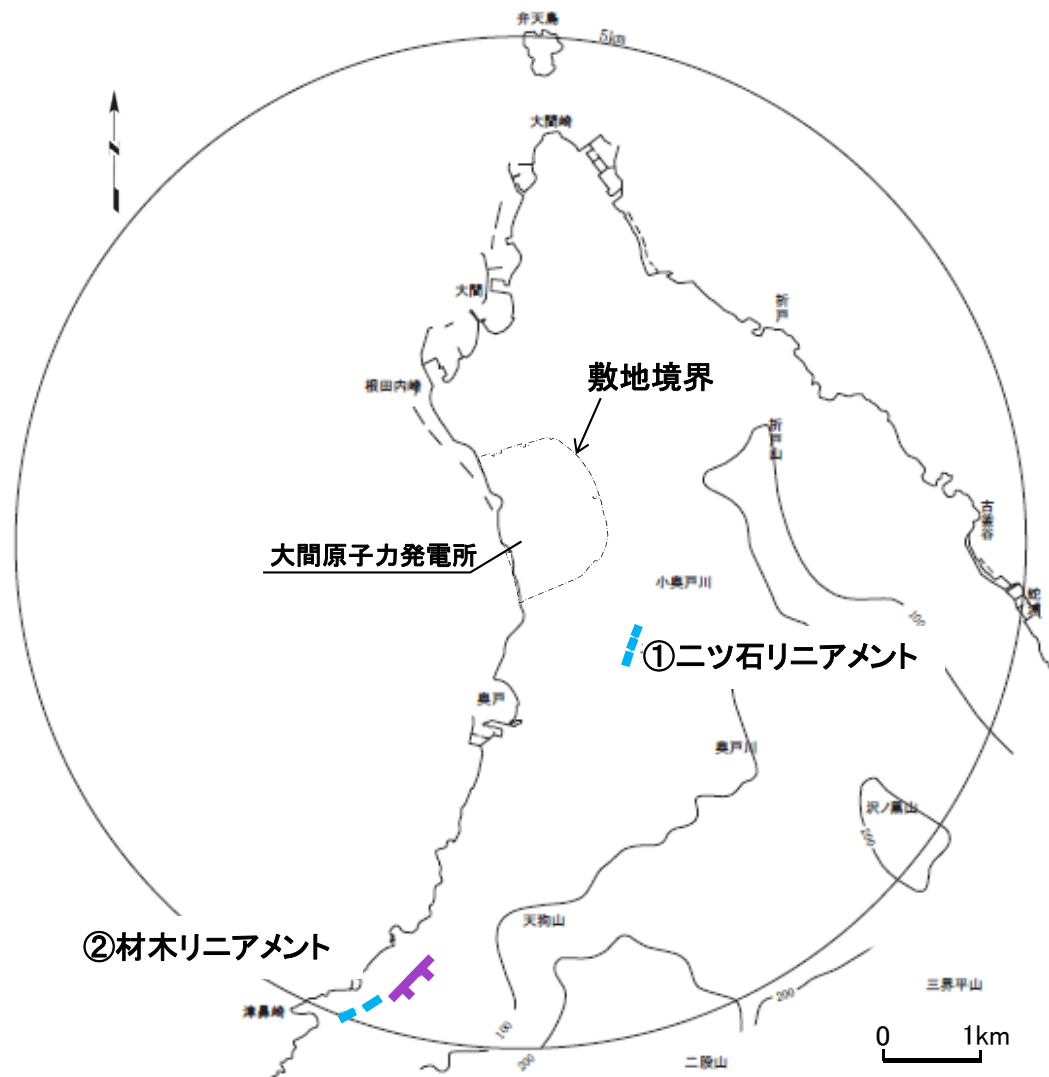
## 敷地及び敷地近傍における文献調査及び空中写真判読

断層地形の可能性がある地形の分類は、断層地形の蓋然性が高いものからA～Eの5ランクとした(第732回審査会合資料2-1, P.1-37参照)。記号の短線は縦ずれの低下側を示す。

- ・ 敷地及び敷地近傍の文献調査及び空中写真判読を行った。調査結果を平面図及び表に示す。
- ・ 敷地及び敷地近傍に文献活断層は認められない。
- ・ 敷地内には「断層地形の可能性がある地形」は判読されない※3。

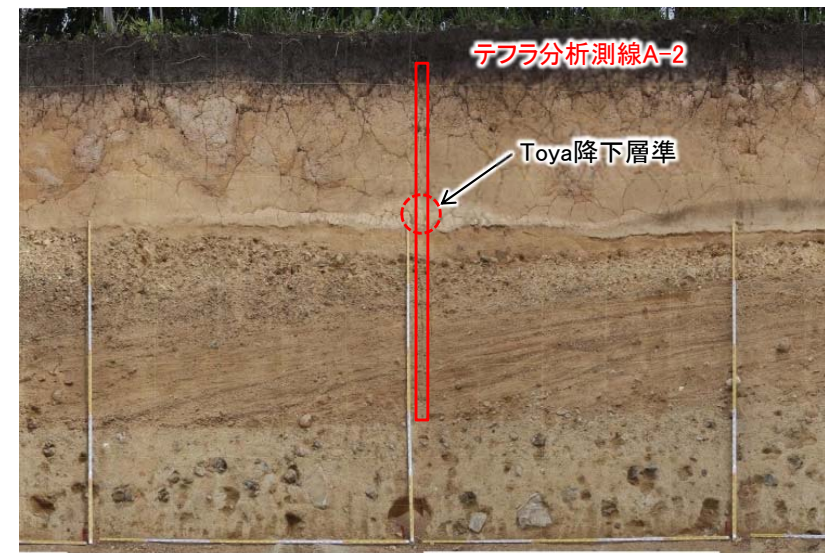
法面④詳細画像

- \*1: M<sub>1</sub>面段丘堆積物は円礫を主体とする砂礫から成り、海側(西側)に傾斜する葉理が認められる。
- \*2: 河川性堆積物は角礫を多く含む淘汰の悪い泥質の砂礫から成る。

- 法面④のM<sub>1</sub>面段丘堆積物中には、円礫主体の砂礫層が見られ、海側に傾斜する葉理が認められる。この性状は、Tf-4トレンチの段丘堆積物にも同様に認められる。
- Tf-4トレンチ近傍のSB-005孔の段丘堆積物中には、生痕化石が認められることから、段丘堆積物は海成層と判断される(P.1-19参照)。
- また、法面④詳細観察箇所の測線A-2において10cm間隔でテフラ分析を実施し、ローム層の下部に洞爺火山灰降下層準(11.2~11.5万年前)を確認した(P.1-20参照)。
- 以上のことから、M<sub>1</sub>面はMIS5eの海成段丘面と判断される。

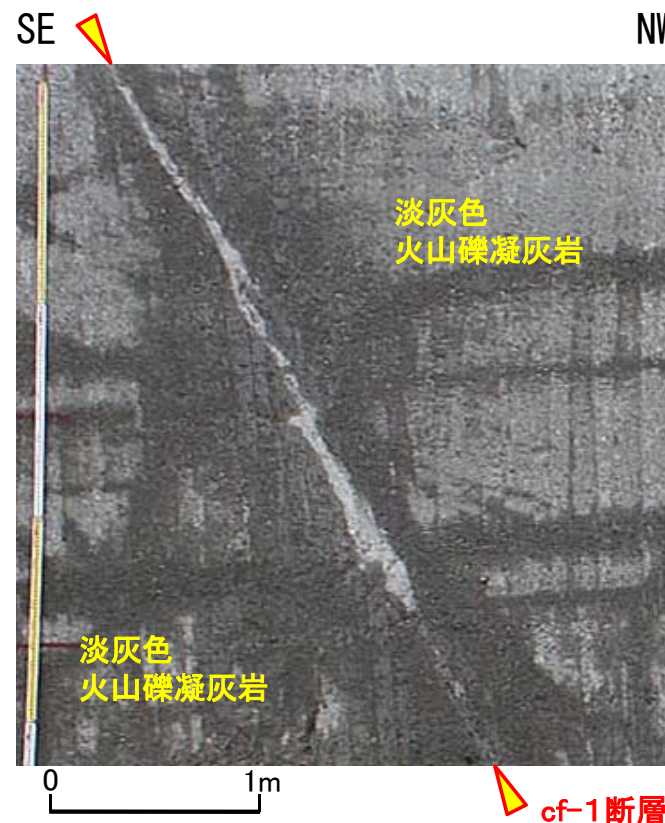
掘削法面①

法面勾配は1:0.5。  
湿潤部が暗灰色を呈する。

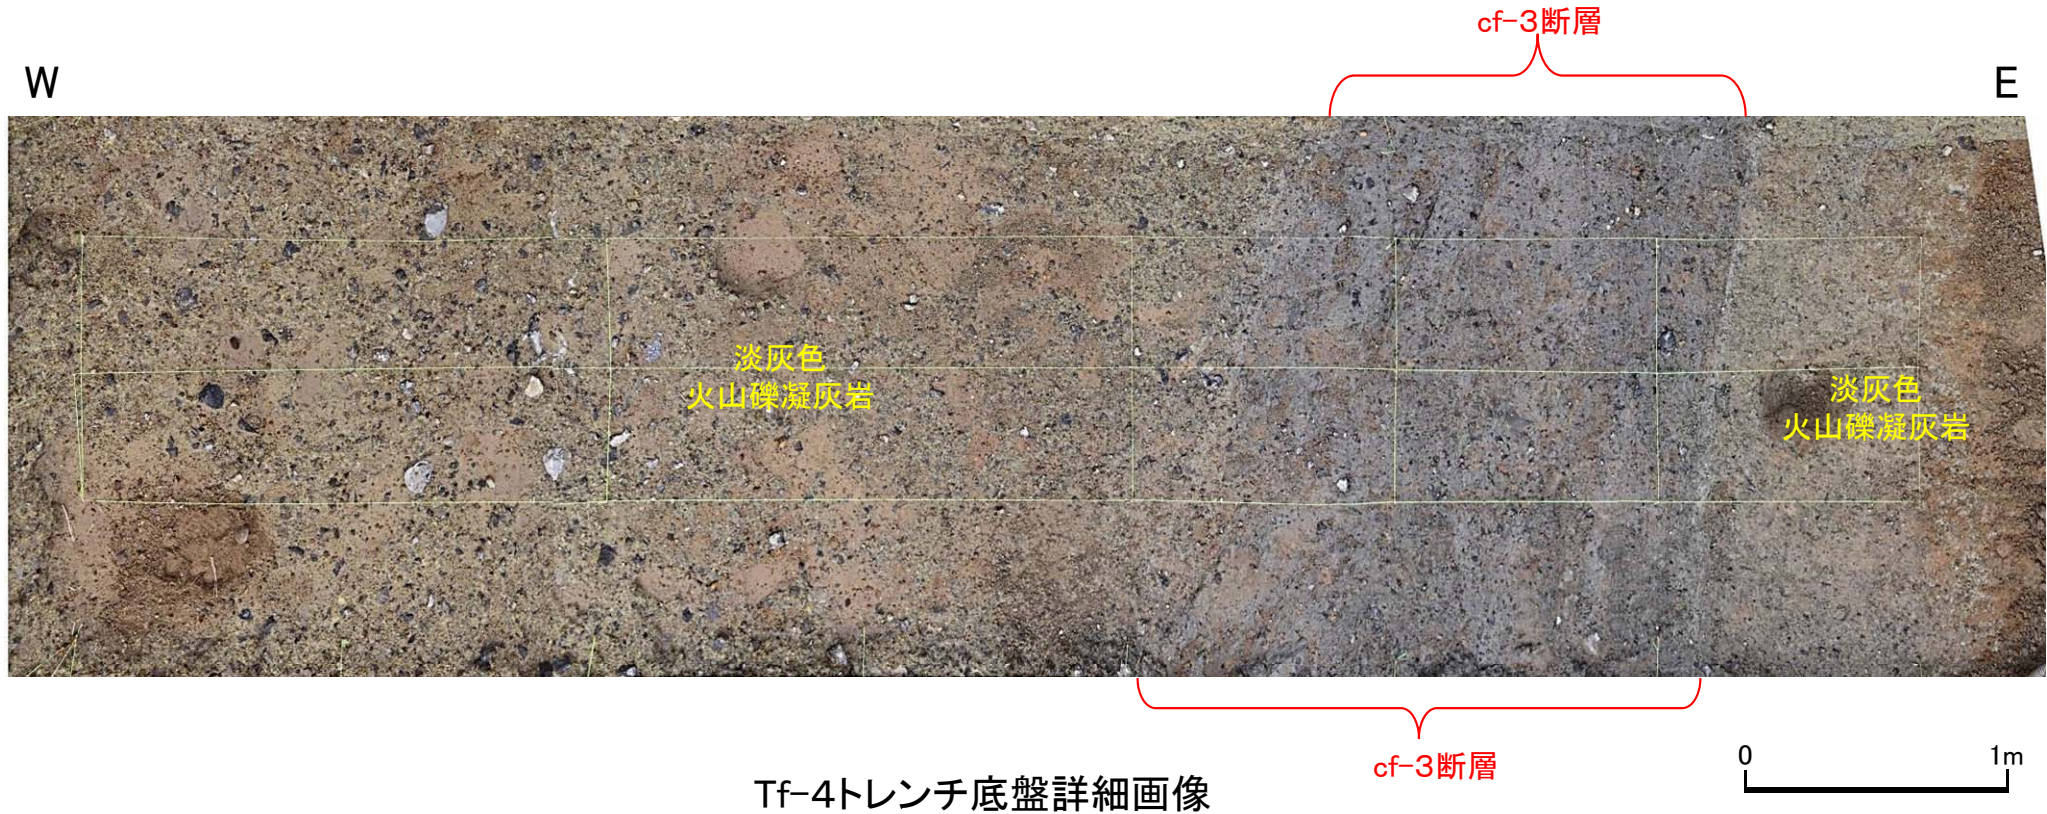
### cf-3断層の性状(Tf-4トレンチ)(2/2)

- cf-3断層と周辺岩盤の境界は漸移的で明瞭な断層面は認められない。
- 断層は周辺岩盤と同じ構成物から成るが、周辺岩盤より細粒で固結度が高い。

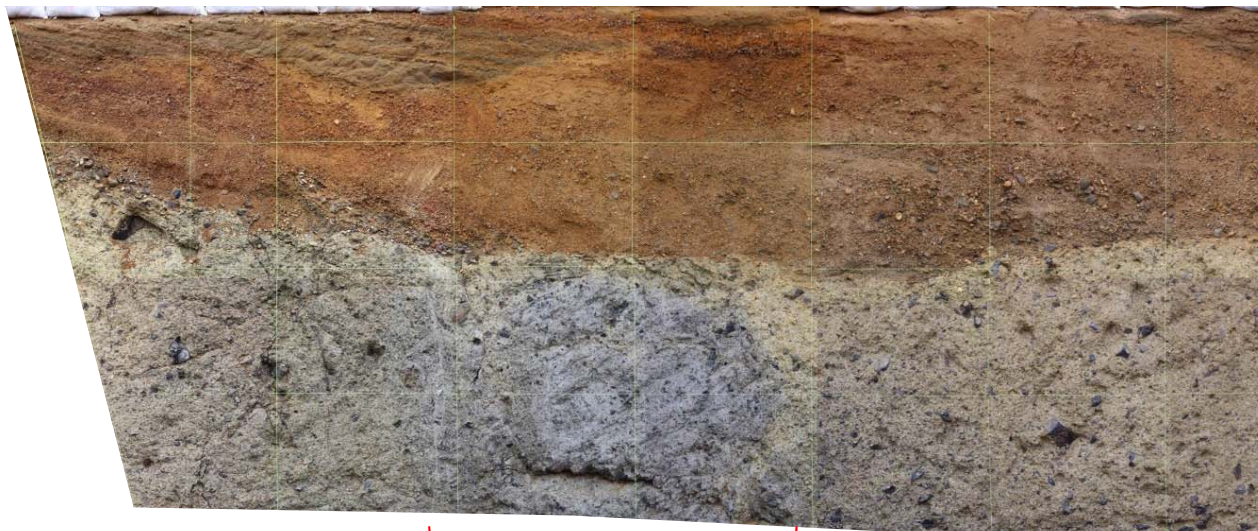
### 上載地層法による活動性評価(2/5): Tf-4トレンチ南側法面

Tf-4トレンチでの調査の結果, cf-3断層はM<sub>1</sub>面段丘堆積物に変位・変形を与えていないことから, 後期更新世以降の活動はないと判断される。

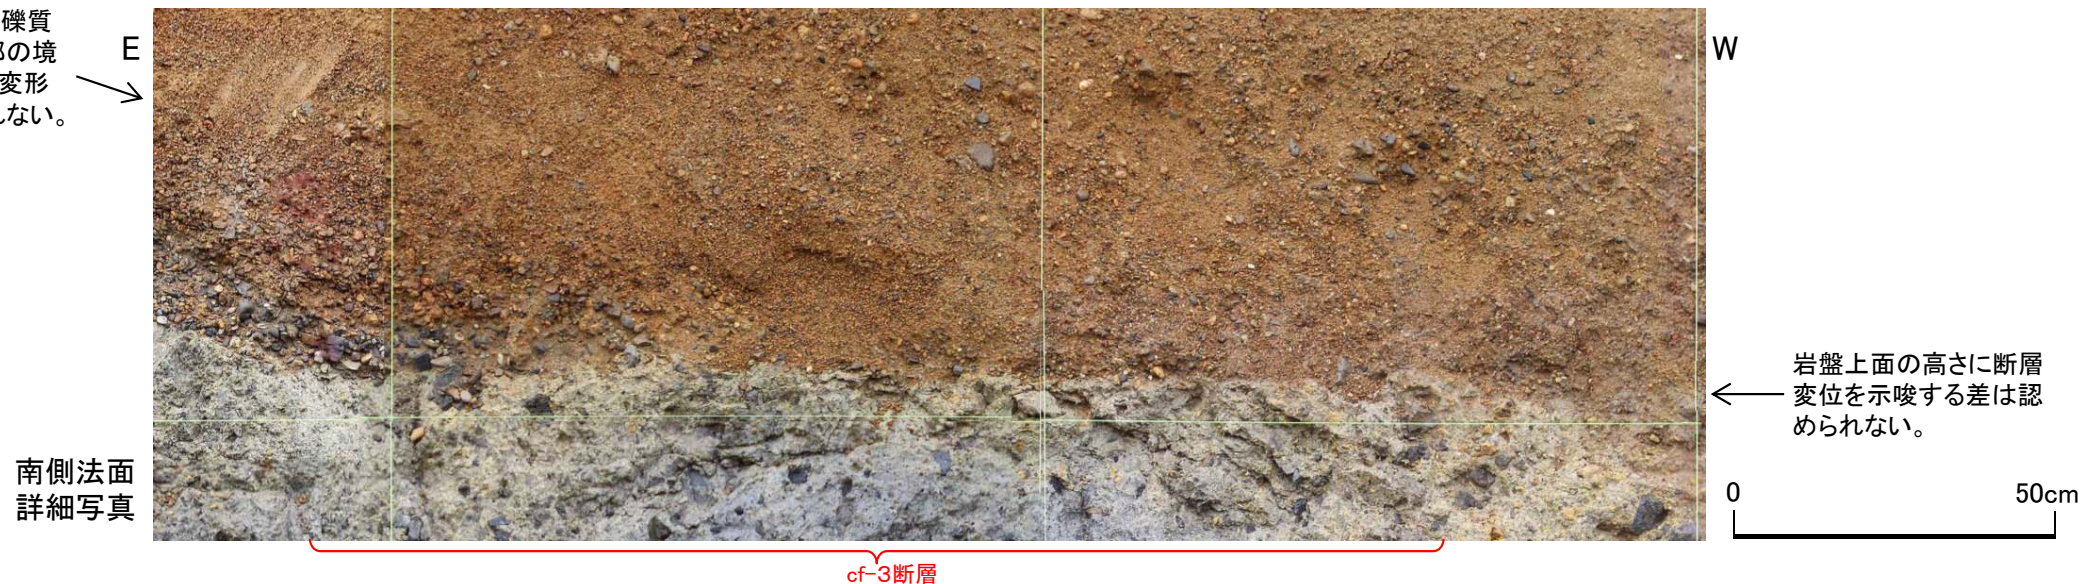
## 上載地層法による活動性評価(3/5): Tf-4トレンチ南側法面詳細

断層を覆う礫質部と砂質部の境界に変位・変形は認められない。

- ・ cf-3断層を覆うM<sub>1</sub>面段丘堆積物基底の礫質部及び砂質部には、堆積構造を乱すような変位・変形や礫の再配列等は認められない。
- ・ 岩盤上面の凹凸は不整合面形状を示しており、cf-3断層及び周辺岩盤の岩盤上面の高さに断層変位を示唆する差は認められない。
