# 建屋滞留水処理等の進捗状況について

2020年 9月14日

東京電力ホールディングス株式会社

1. 建屋滞留水処理の進捗状況について
2. Sr処理水の処理状況について

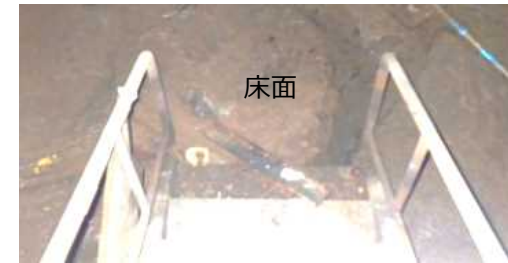
4号機Rw/B最下階床面

■ 3号機・4号機の床面露出状況（2020/8/19撮影）を下記に示す。

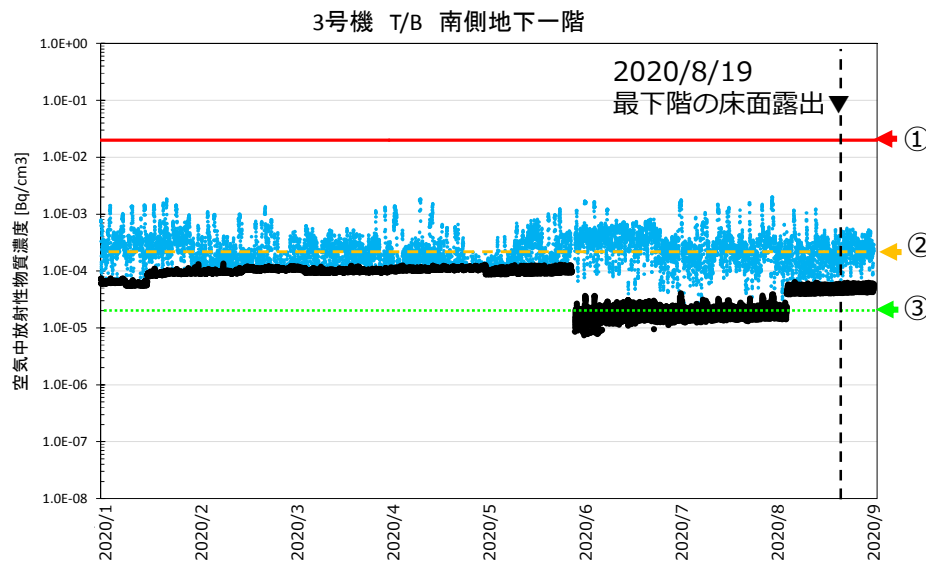
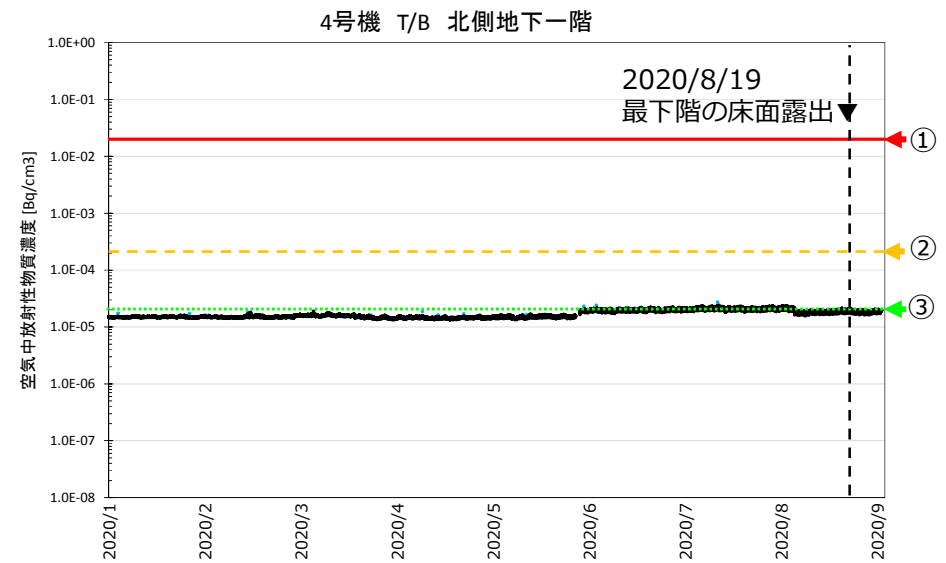
- 3・4号機T/B最下階のダスト濃度を連続ダストモニタにより測定中。
- ダスト濃度は、最下階の床面露出以降も、作業等による一時的な上昇があるものの、全面マスクの着用基準レベル (2.0 E -4[Bq/cm<sup>3</sup>]) 程度で推移している。なお、地下階の開口部は閉塞している。
- Rw/B, 4号機R/Bについても同様の傾向を確認している。
- なお、建屋内ダスト濃度と1~4号機建屋周辺及び周辺監視区域境界との相関はなく、ダスト飛散影響は見られない。

● 測定値 (検出限界以上)  
● 検出限界値

← ① 全面マスクの使用上限 : 2.0E-2 Bq/cm<sup>3</sup>    ← ② 全面マスクの着用基準 : 2.0E-4 Bq/cm<sup>3</sup>    ← ③ 周辺監視区域外の空气中濃度限度 : 2.0E-5 Bq/cm<sup>3</sup>

<備考>  
● 主な核種 (βγ) : Cs-134, Cs-137    ● ダスト濃度の一時的な上昇は、作業等によるもの    ● ダスト抑制対策として、開口部を閉塞済  
● 検出限界値の段階的な変動は、検出器の校正による影響

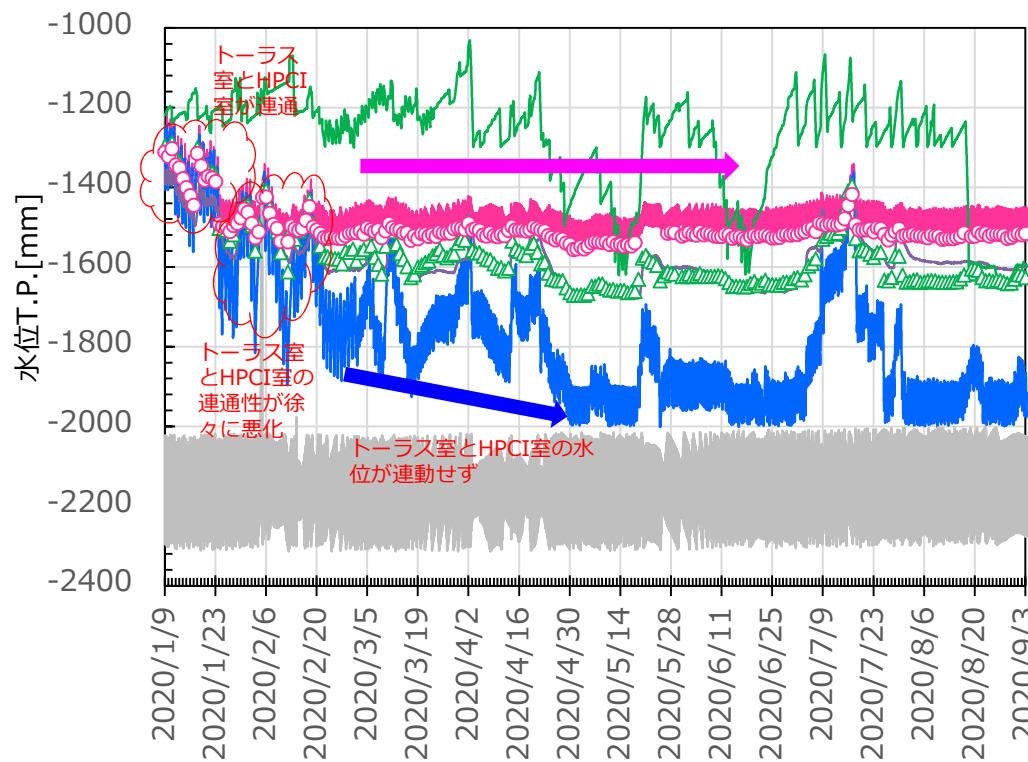
3号機水位トレンド

- 3号機R/B滞留水は、これまでHPCI室に設置した滞留水移送ポンプにてR/B全体の水位低下を進め、T.P.-1,800程度まで水位を低下。
- 建屋水位低下を進めていく中で、3号機R/Bトラス室の水位とポンプ設置エリア（HPCI室）の水位との連動が徐々に緩慢になり、トラス室は他エリアより高いT.P.-1,500付近で停滞傾向となったことを確認。
- なお、当該エリアは炉注水による定常的な流入※があるため、当該エリアの水位を低下させるためには、定常的に排水する設備の設置が必要。

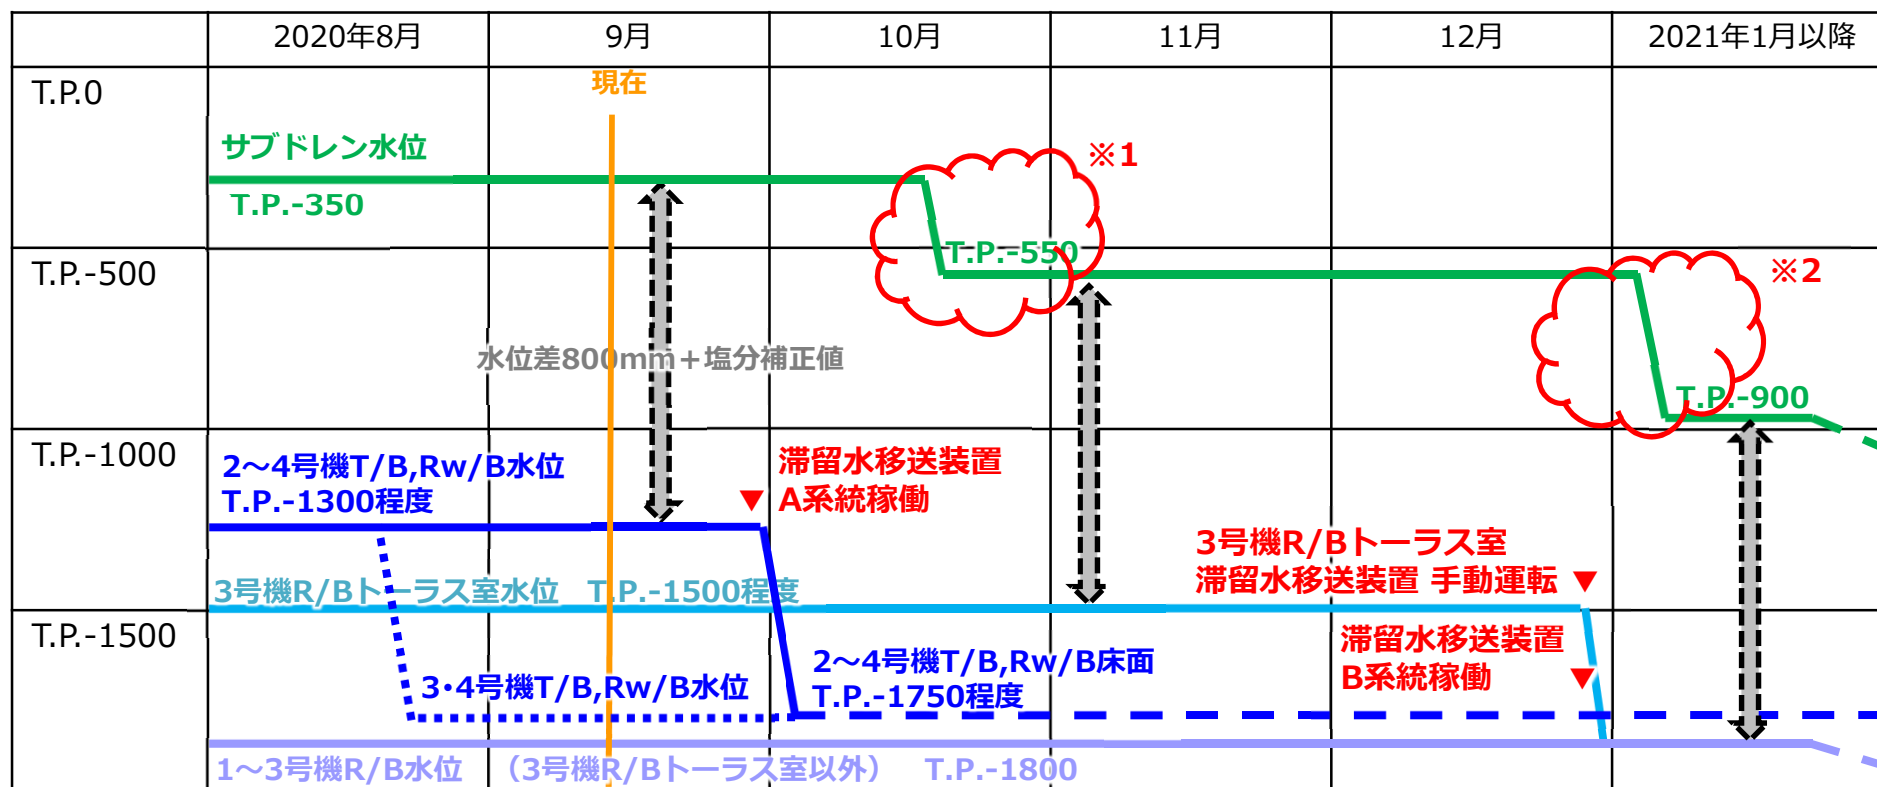
# 1. 5 今後のサブドレンの水位低下計画について

- 現状のサブドレン水位は、2~4号機T/B・Rw/Bの既設滞留水移送装置で移送出来ない残水（T.P.-1300程度）に水位差（800mm+塩分補正）を考慮し、T.P.-350と設定。
- 9月頃に床ドレンサンプに設置した滞留水移送装置A系統（1~4号機）が稼働し、2~4号機T/B・Rw/Bの最下階の床面（T.P.-1750程度）の露出状態を維持する見込みであるが、その後にサブドレン水位を低下させる場合は3号機R/Bトールラス室水位（T.P.-1500程度）が比較対象となるため、サブドレン水位はT.P.-550程度となる。
- T.P.-550以降のサブドレン水位低下は、3号機R/Bトールラス室水位の低下状況等を考慮し、1~3号機R/B滞留水水位の水位低下に合わせて計画していく。

※1 サブドレン水位をT.P.-550に低下するタイミングは、滞留水移送装置A系統の安定稼働の状況、台風等の状況を勘案して計画

※2 サブドレン水位をT.P.-550以下に低下するタイミングは、3号機R/Bトールラス室の水位低下状況等を考慮して計画
