大飯発電所3号炉審査資料	
資料番号	KON3-PLM30(断続)-IASCC
提出年月日	令和2年12月2日

大飯発電所3号炉 高経年化技術評価
(照射誘起型応力腐食割れ)

補足説明資料

関西電力株式会社

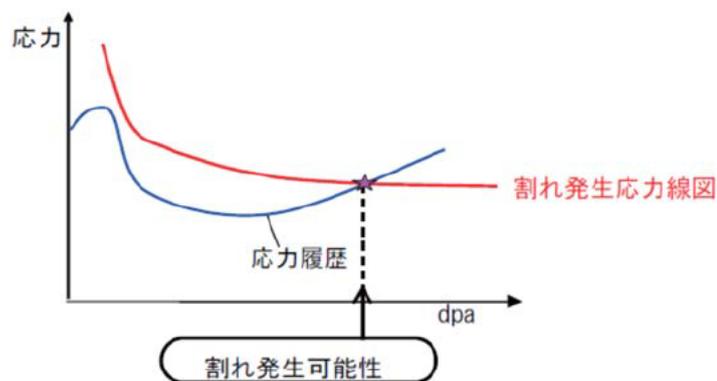
図 1 割れ発生予測評価概念図

② 評価ガイドに定められている IASCC 割れ発生しきい応力線図と①で算出したバッフルフォーマボルトの応力履歴を重ね合わせる (図 1)。

③ バッフルフォーマボルトの応力履歴が IASCC 割れ発生しきい応力線図を超えた時点を照射誘起型応力腐食割れの発生時間とする。

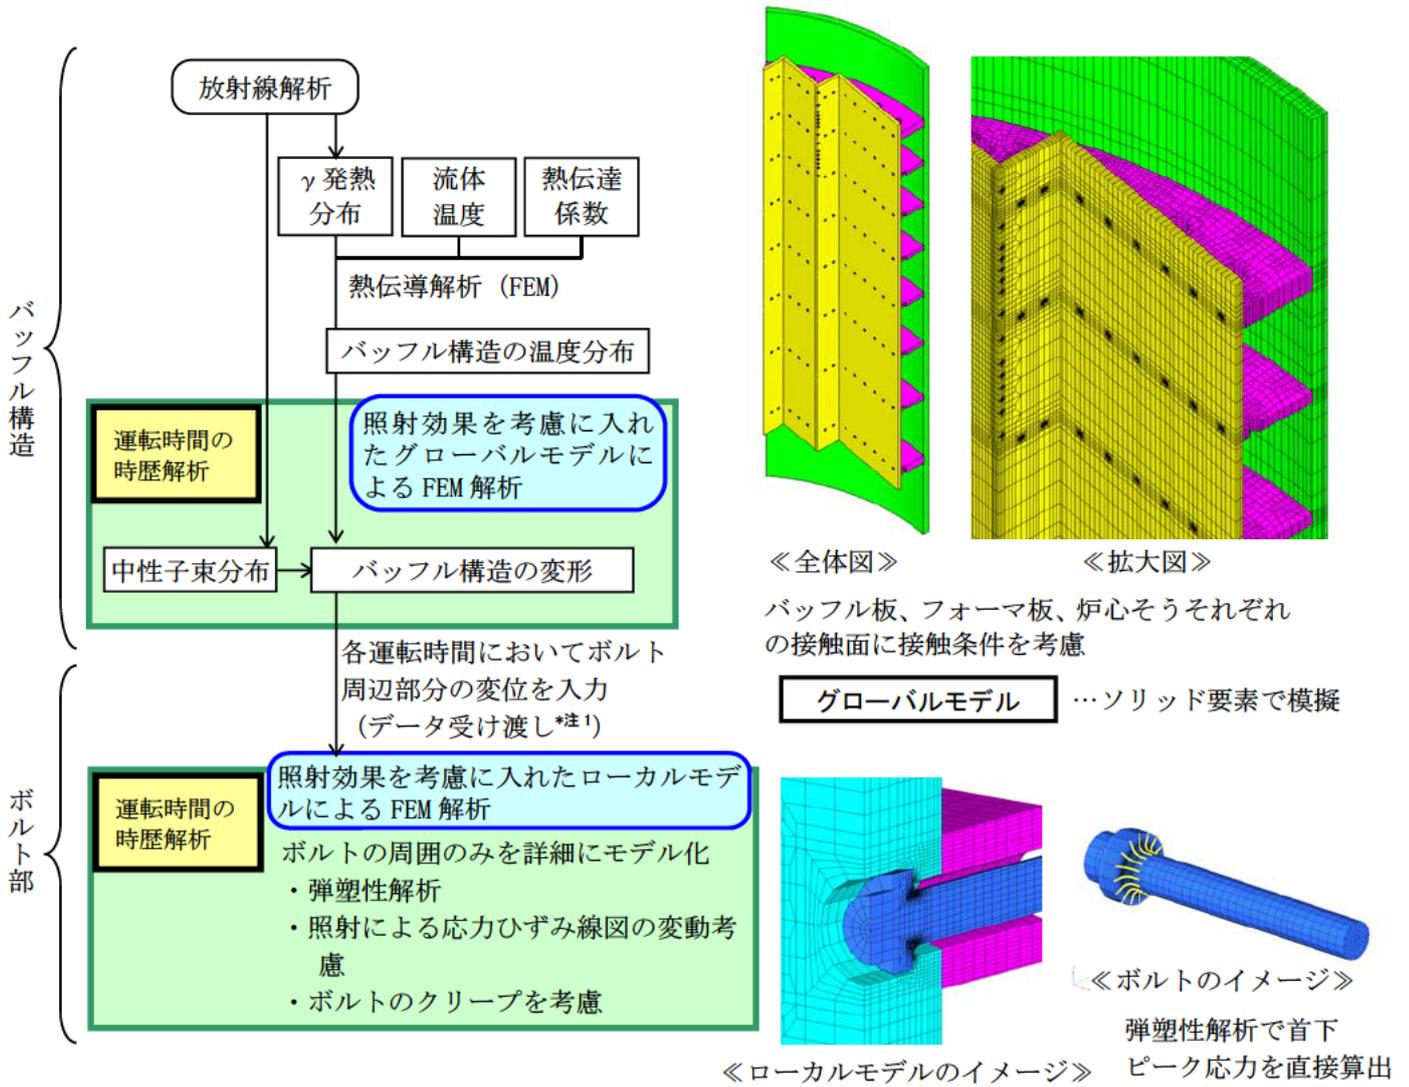
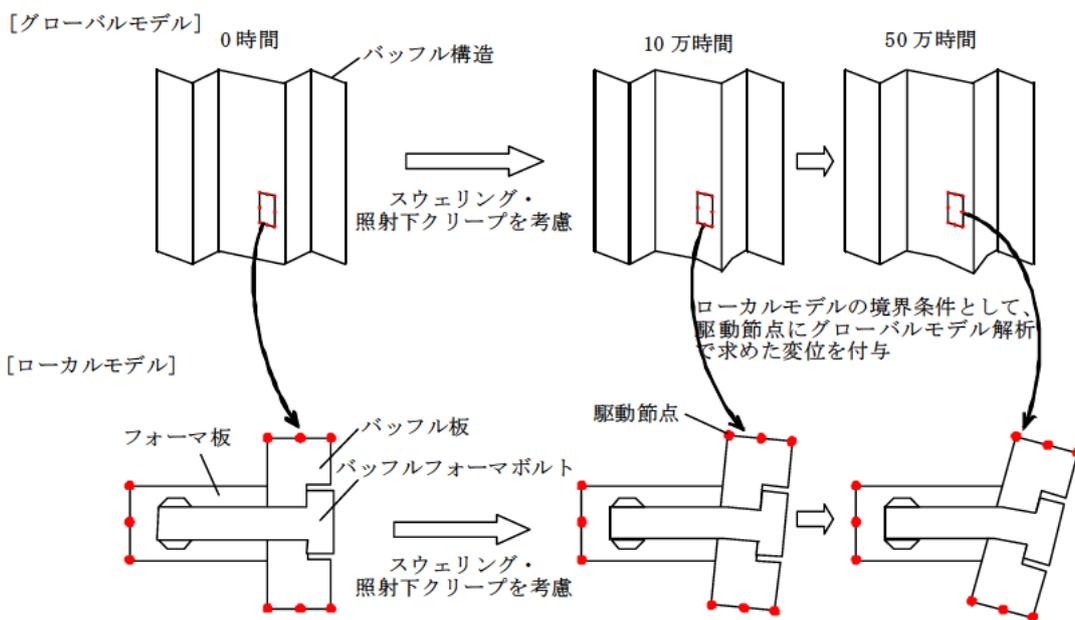
図2 応力評価手法

① 運転時間 (照射量) によって変動するバッフルフォーマボルトの応力履歴を算出 (図 2 参照)。

*注1 データ受け渡しのイメージ

今回の応力評価におけるスウェリングの影響については、米国の高速実験炉 EBR-II 炉心の中性子反射体要素(SUS304材)から採取したデータを基に作成した dpa レイト補正 Foster-Flinn 式(下式)を用いて評価している。本評価式は照射量、dpa レイト(照射速度)、温度のスウェリング量への影響を定式化したものである。

今回の応力評価における照射下クリープの影響については、原子力安全基盤機構「照射誘起応力腐食割れ(IASCC)評価技術」事業において示された照射下クリープ評価式を用いた評価を行っている。

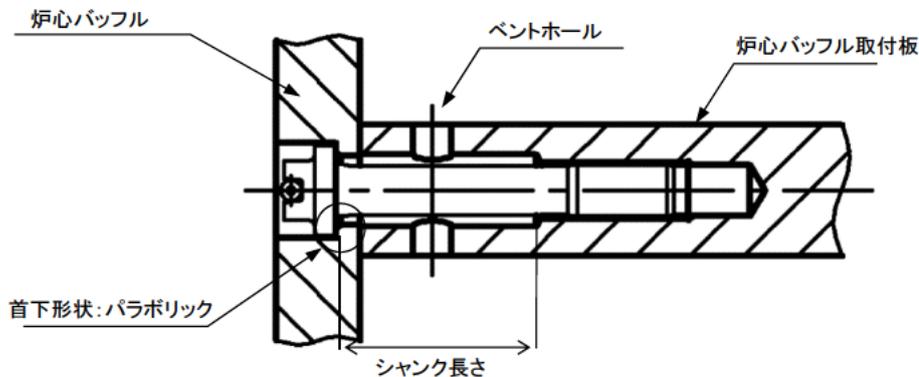
図3 大飯3号炉 バッフルフォーマボルト

大飯3号炉のバッフルフォーマボルトの仕様を以下と図3に示す。

- ・材料 : G316CW1
- ・首下形状 : パラボリック
- ・シャンク長さ : 64 mm (ベントホール有)

- ・耐力に対する発生応力の比を低減するため、機械的強度に優れるG316CW1を採用。
- ・バッフルフォーマボルトについて、シャンク長さを増大させ、ボルト首下部に発生する曲げ応力を低減。また、ボルト首下部をパラボリック形状とすることで応力集中を低減。
- ・炉心バッフル取付板にボルト冷却孔を設け、バッフルフォーマボルトの温度を低減。

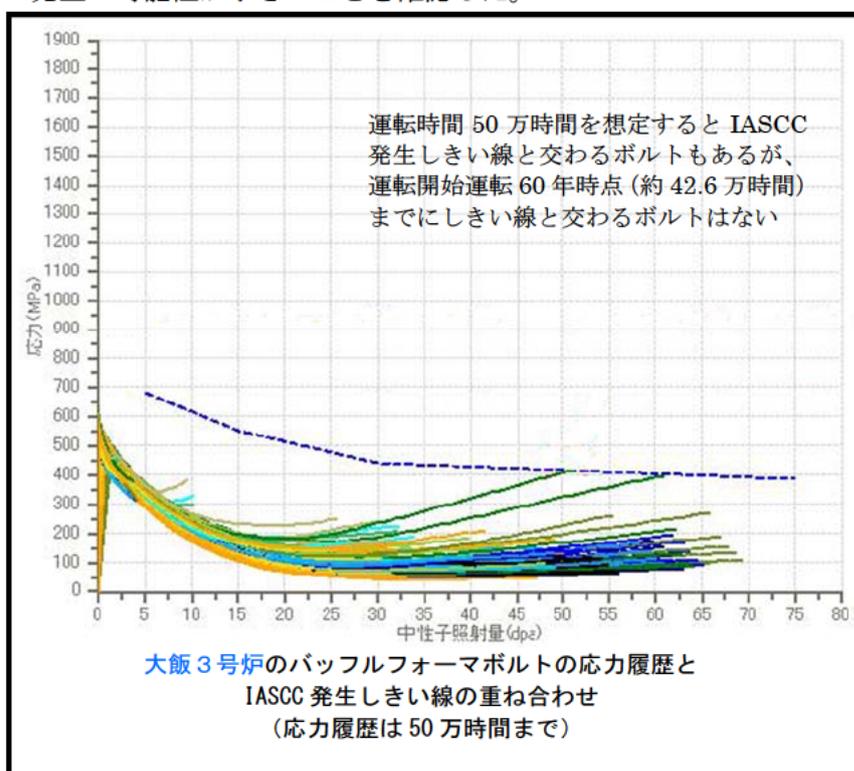
評価の結果、運転開始 60 年時点 (約 42.6 万時間 (48.6EFPY)) までにバッフルフォーマボルト (全数) の応力履歴が IASCC 割れ発生応力しきい線を超えることはなく、IASCC 発生の可能性が小さいことを確認した。

なお、大飯 3 号炉の運転開始後 60 年 (約 42.6 万時間) における照射量 (dpa) は最大のバッフルフォーマボルトで約 60 dpa となる。

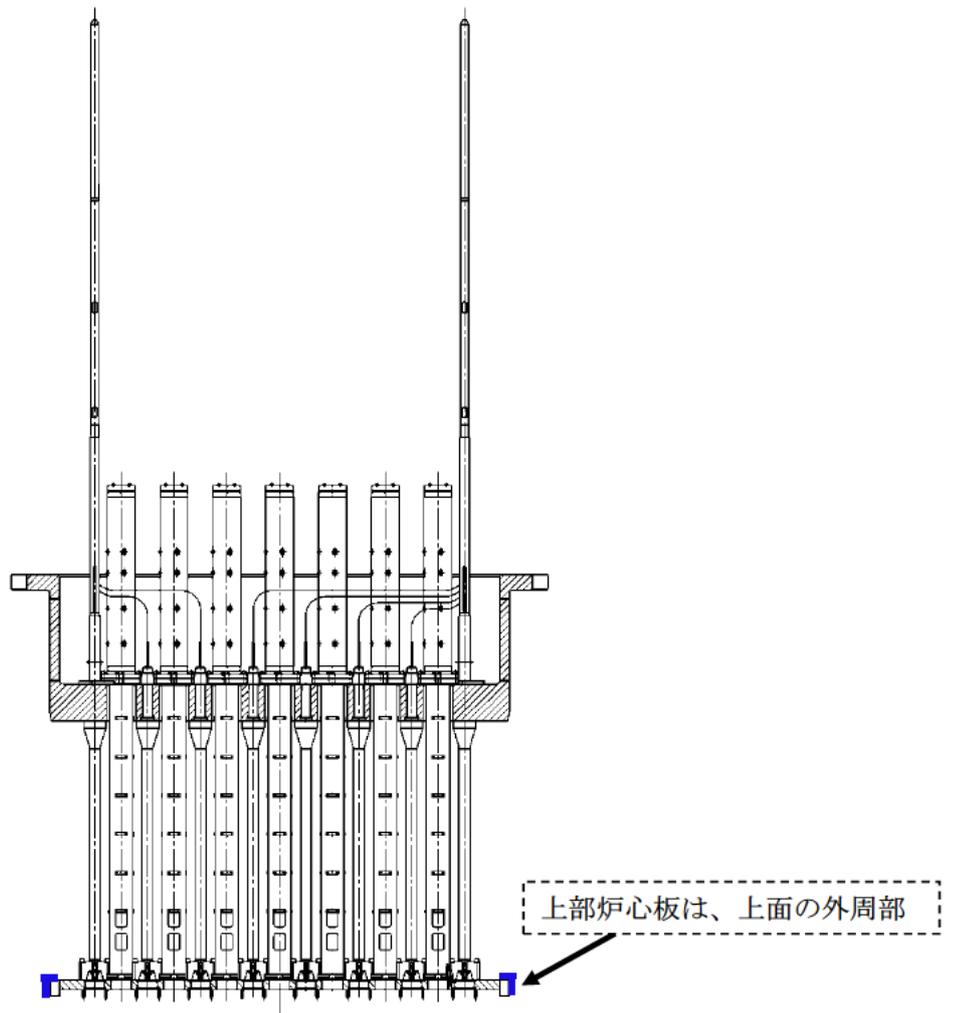
図 4-1 炉内構造物可視範囲概略図（上部炉内構造物構造図）

VT-3では、炉内構造物の試験対象部位の異常（ボルト等の脱落、過大な変形等）がないことを確認している。維持規格に基づく点検内容を表5に、点検範囲の概略図を図4-1から図4-5に示す。

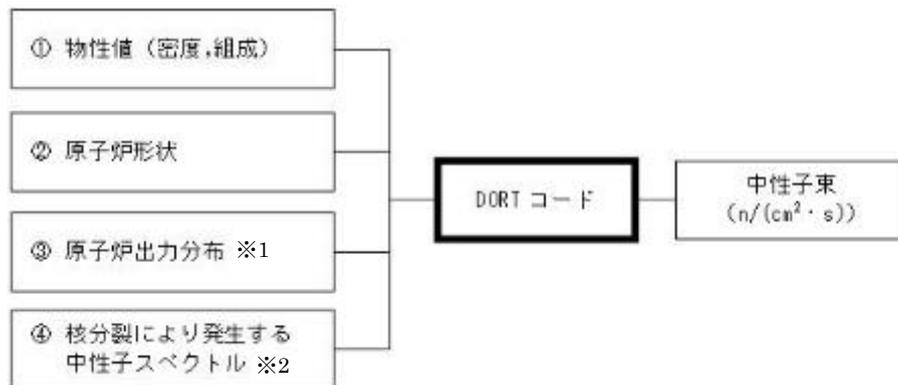
DORT コードは、米国のオークリッジ国立研究所で開発された中性子輸送方程式を数值的に解くコードであり、入力パラメータは以下のとおりである。

※1: これまでの運転サイクルにおける原子炉出力分布の平均値を用いて原子炉熱出力に相当する分のエネルギー（中性子発生個数）を入力している。

※2: 燃料（ウラン 235）が核分裂により発生する中性子発生個数とエネルギー（物性値）を入力している。

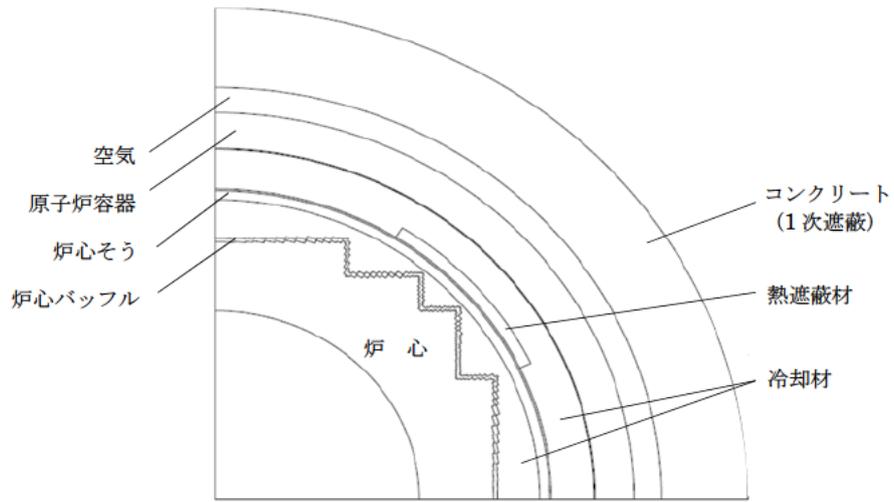
図 3-1 水平断面形状図 (R、 θ 計算)

① 炉内構造物主要部位における代表中性子束（ ϕ_{max} ）を、原子炉熱出力の軸方向分布の最大となる位置の炉心の水平断面形状での計算（ R, θ 計算※）（図 3-1）により算出する。
※炉心バップルについては、 R, θ 座標系の代わりに X, Y 座標系を用いた計算を行う。

② 水平断面形状での計算（ R, θ 計算）（図 3-1）および垂直断面形状での計算（ R, Z 計算）（図 3-2）により算出した中性子束を基に、水平方向の補正係数（ f_r, f_θ ）と垂直方向の補正係数（ f_z ）を算出し、代表中性子束（ ϕ_{max} ）を補正することで炉内構造物各部位にお

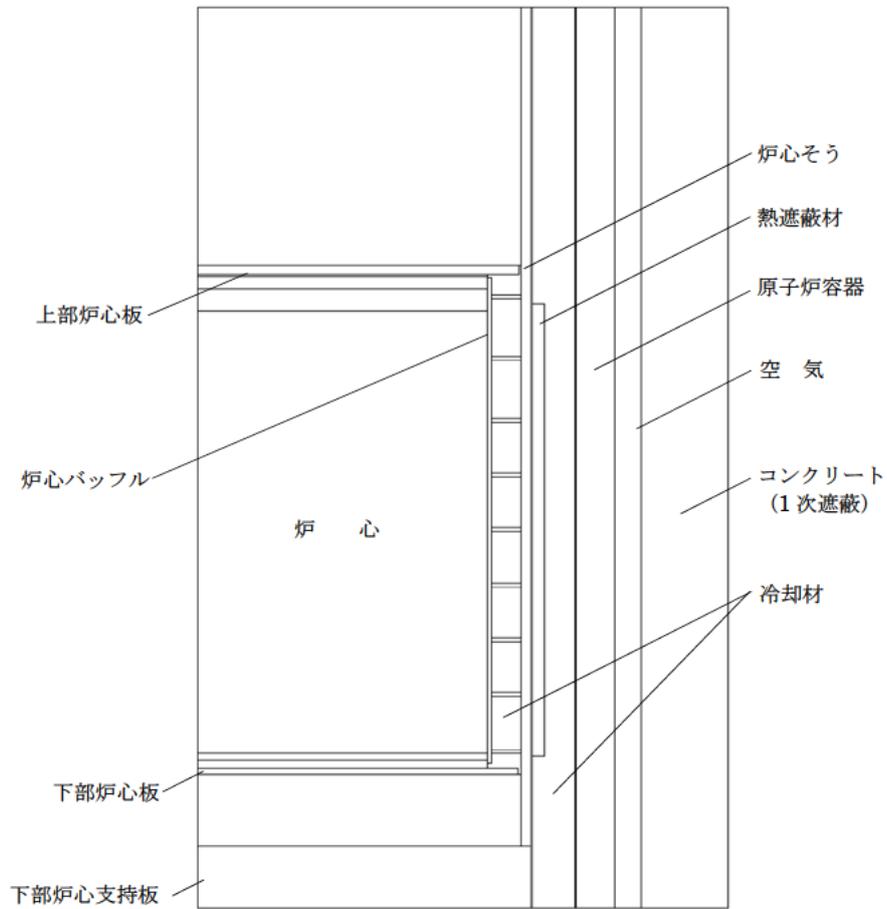
図 3-2 垂直断面形状図 (R、Z 計算)

①炉内構造物主要部位における代表中性子束 (ϕ_{\max}) を、垂直断面形状での計算 (R、Z 計算) (図 3-2) により算出する。

②垂直断面形状での計算 (R、Z 計算) (図 3-2) により算出した中性子束を基に、水平方向の補正係数 (f_r) と垂直方向の補正係数 (f_z) を算出し、代表中性子束 (ϕ_{\max}) を補正することで炉内構造物各部位における中性子束分布を算出する。

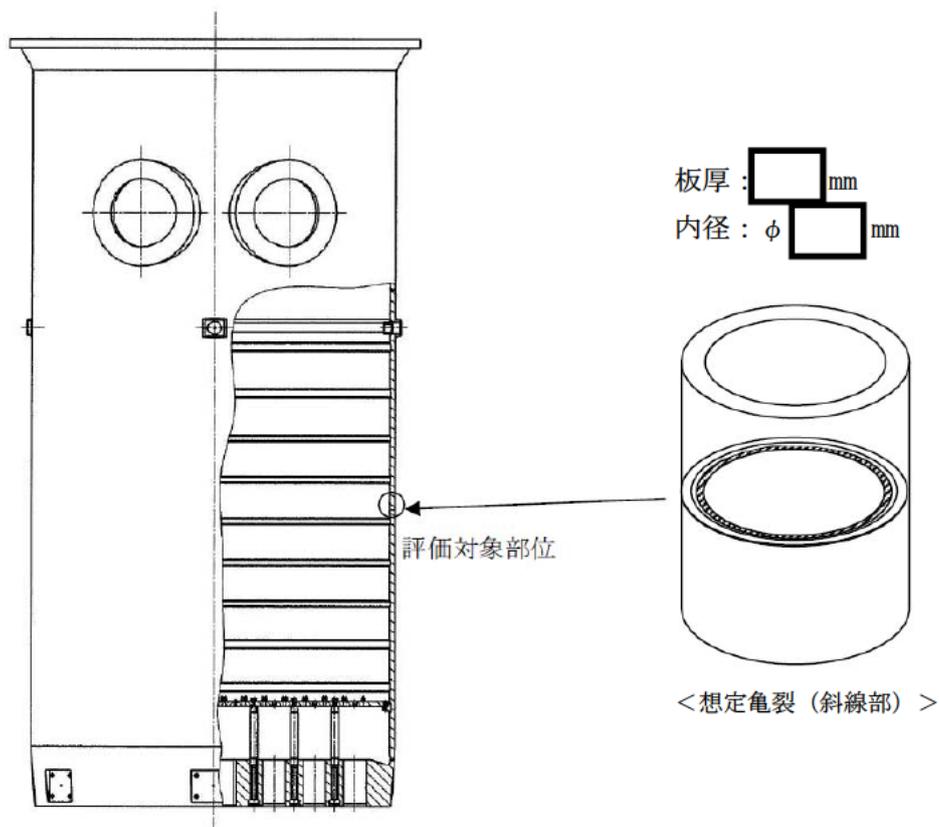
図1 炉心そう溶接部全周亀裂のイメージ

想定欠陥は維持規格を準用し、図1のように炉心そう内面側の溶接線に全周亀裂を想定した。

通常運転時の応力拡大係数の評価は、FEM解析（2次元断面モデル）によって行い、機械荷重による応力、熱応力および溶接時の残留応力（溶接タイプ：電子ビーム溶接）を考慮した。なお、保守的に評価を行うため、照射下クリープによる応力緩和は考慮していない。

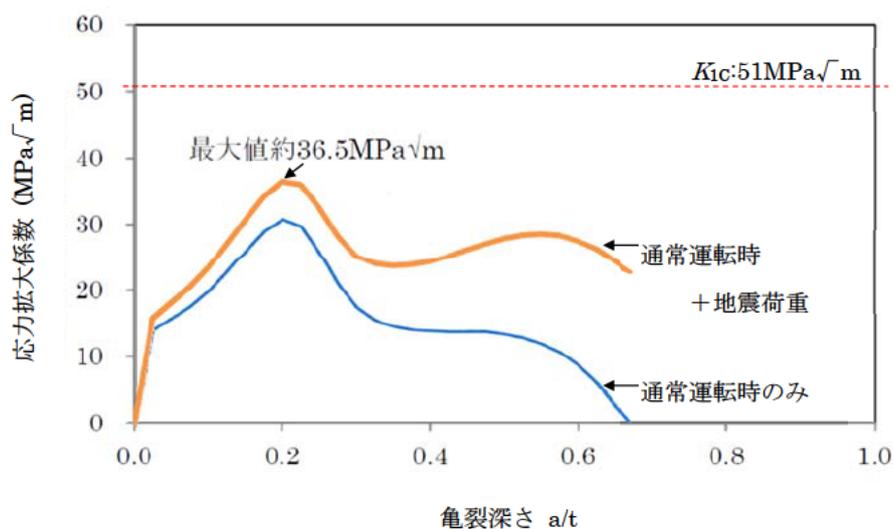
図2 炉心そう溶接部の応力拡大係数と亀裂深さの関係

炉心そう溶接部の応力拡大係数の計算結果を図2に示す。応力拡大係数は亀裂深さが板厚の約0.2倍の時に最大値36.5 MPa $\sqrt{\text{m}}$ となり、破壊靱性値 $K_{IC}:51 \text{ MPa}\sqrt{\text{m}}$ に対して十分小さい値であった。

以上の結果から、仮に炉心そう溶接部に亀裂が生じたとしても不安定破壊は生じないと評価している。
