# 建屋滞留水処理等の進捗状況について

2020年12月14日

東京電力ホールディングス株式会社

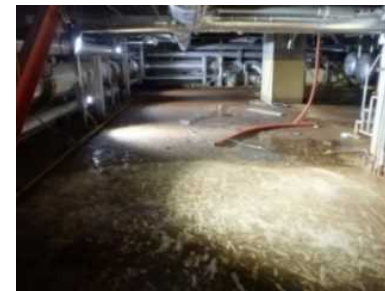
床面スラッジ回収作業状況

【床面スラッジ回収作業】  
遠隔小型装置や人手により  
床面上のスラッジを回収

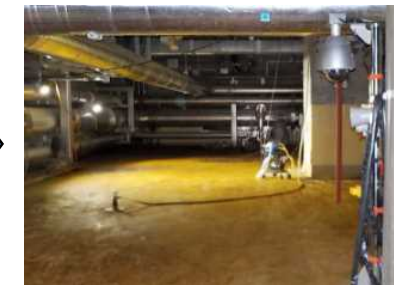
1号機T/B中間地下階スラッジ除去作業における被曝線量

| 作業日数 | 作業人数 | 被曝線量 | 備考 |
| 18日 | 324人 | 約217 人・mSv | 遠隔小型装置による作業 約38 人・mSv<br>人手による直接作業 約179 人・mSv |
