## 地震・津波対策の進捗状況

### 3.11津波に対する建屋開口部閉止状況と 滞留水インベントリ流出評価について

2021年1月25日

東京電力ホールディングス株式会社

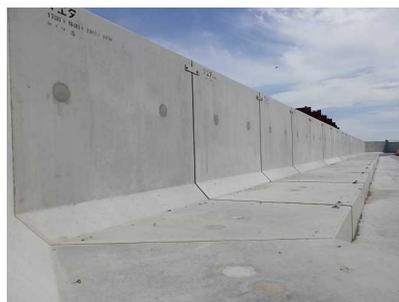
千島海溝津波防潮堤を設置完了。  
今後、日本海溝津波防潮堤を設置予定。

千島海溝津波防潮堤のL型擁壁

- 切迫性が高いとされている千島海溝地震に伴う津波に対する千島海溝津波防潮堤のL型擁壁の据付け作業は、2020年9月25日に完了し、千島海溝津波に対するリスク対策は完了
- 現在は、日本海溝津波の評価結果を踏まえた補強工事を実施中であり、今年度概ね補強工事は完了する予定

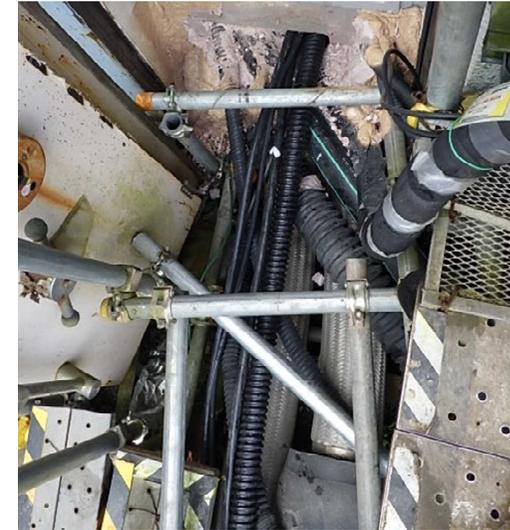
- ケース2に関しては、評価した5分間（300秒間）において、堰を超える越流量に加え、配管貫通部の30%損傷を仮定しても津波流入量は4,000m<sup>3</sup>程度に留まり、建屋の地下階空間量（建屋地下容積－滞留水量）約6,000m<sup>3</sup>に対し十分な裕度があることから、評価上滞留水は流出しない。
- なお、300秒以降の長期的な影響については、過去の実績を上回る津波を設定していることから、評価不要と考えているが、日本海溝津波防潮堤設置による浸水低減や残りの建屋開口部閉止の継続により、さらなる安全性向上を図っていく。

写真2：配管貫通部の状況例

※配管貫通部は、隙間部を発泡ウレタンで埋めることで対策を実施
