ゼオライト土嚢等処理の検討状況について

2021年1月25日

東京電力ホールディングス株式会社

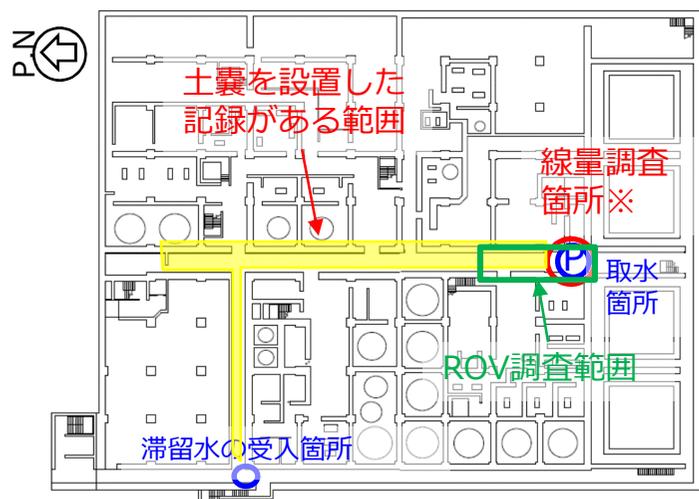
PMB最下階平面図 ※ROVもここから投入予定

- プロセス主建屋（PMB）と高温焼却炉建屋（HTI）の地下階のゼオライト土囊について、昨年度詳細調査を実施

PMB	HTI
調査期間と範囲	2019/9/5～2019/9/9 投入箇所から北方へ約12m	2019/12/3～2020/3/11 地下階全域を完了
線量傾向	間隔を置いて設置された土囊の頂上は線量率が高く、土囊の間では線量率が低下することから地下階で確認された高線量の主要因はゼオライト土囊の可能性が高いことを確認	
最大線量	約3,000mSv/h	約4,400mSv/h
土囊の状況	一部が破損	PMBより土囊袋の損傷の程度が大きい
その他	特記事項無し	ゼオライトの他、活性炭と考えられる黒い粒の存在も確認

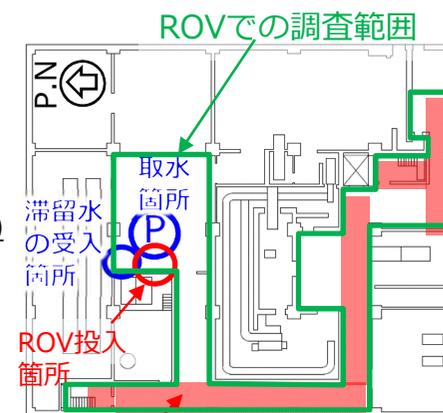
HTI最下階平面図

土囊の存在を確認した範囲

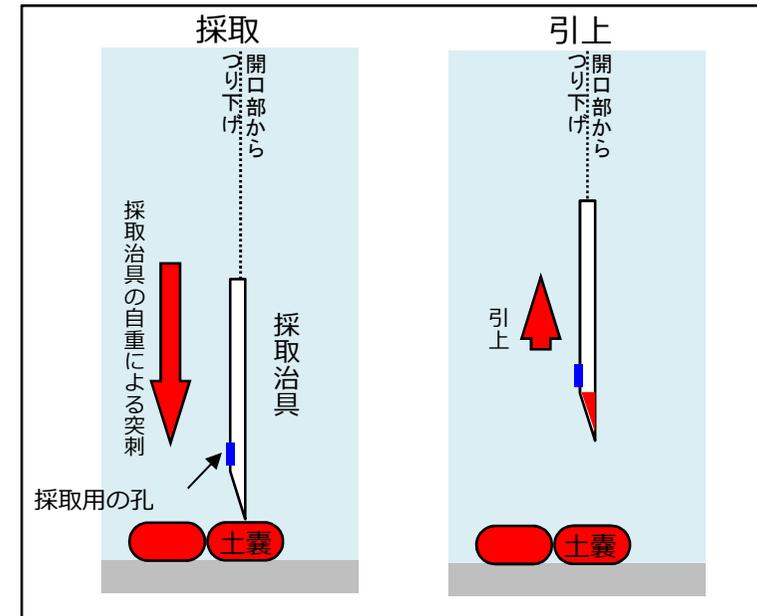
ゼオライトサンプリングの採取方法

- PMB地下階に設置されたゼオライト土囊については、サンプリングと分析を実施。分析の結果、Cs137の放射能濃度[Bq/g]は8乗オーダーであり、滞留水に比べ3~4桁高い濃度であることを確認。
- 地下階の高線量の主要因として、ゼオライト土囊の存在が寄与していることを確認。

採取した粒子の表面線量率	
γ+β	1.3 mSv/h程度
分析項目	
放射能濃度 [Bq/g]	
Cs134	8.0E+06
Cs137	1.3E+08

採取した粒子の表面線量率	
γ+β	0.025 mSv/h程度
分析項目	
放射能濃度 [Bq/g]	
Cs134	3.3E+04
Cs137	5.5E+05

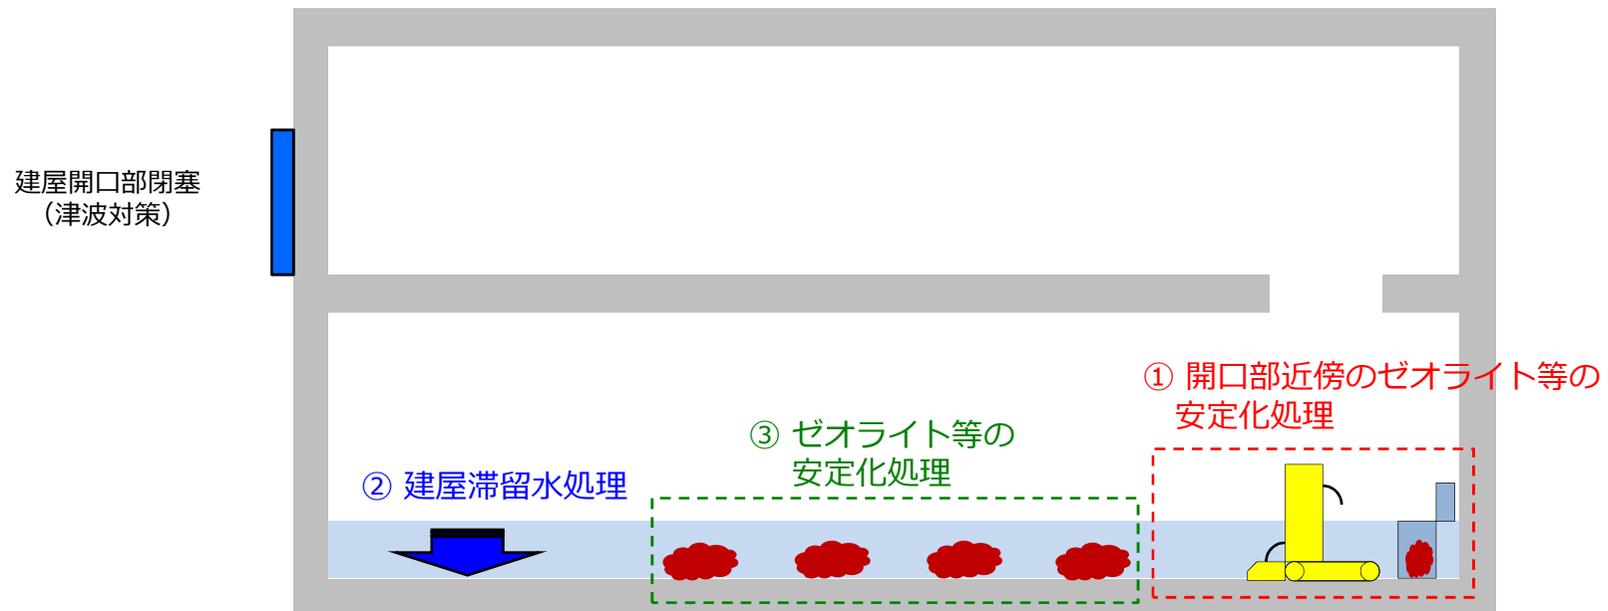
ゼオライト土囊等の対応方針の概念図

- PMB及びHTIの地下階に確認された高線量のゼオライト土囊等，及び建屋滞留水について，下記の順番で処理を進めていく。
 - ① 1階の開口部等への線量影響がある開口部近傍のゼオライト土囊等を，滞留水がある状態において優先的に安定化处理（線量緩和対策）
 - ② 滞留水の水抜き（最下階床面露出状態の維持）
 - ③ 残ったゼオライト等を安定化处理
- ゼオライト土囊等の安定化处理については，遠隔回収若しくは遠隔集積を主方針として，引き続き，検討を進めていく。
- なお，PMB,HTIに対しては，建屋開口部閉止作業を完了しており，津波に対するリスク低減が実施されている。

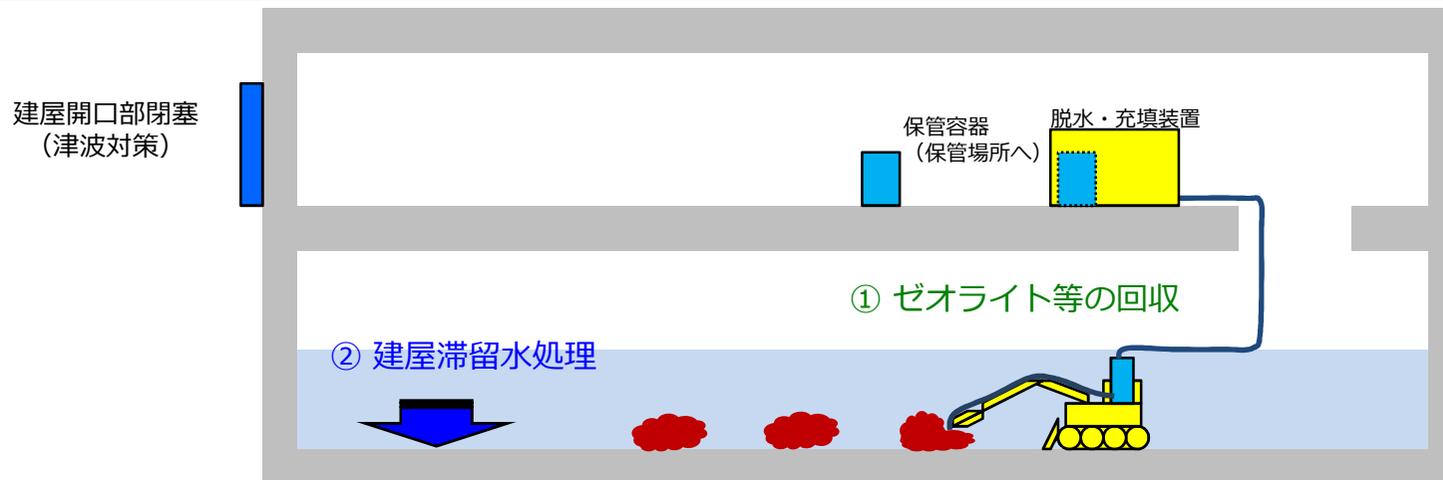
ゼオライト土嚢等の対応方針の概念図

■ 従来は、PMB及びHTIの地下階に確認された高線量のゼオライト土嚢等、及び建屋滞留水について、線量影響のある開口部直下のみ水中で処理した後、滞留水を処理し、床面を露出させた上で、残るゼオライト土嚢等処理する方針としていたが、前ページの理由から、新たに下記の順番で処理する方針で検討を進めていくこととする。

- ① ゼオライト土嚢等は、滞留水がある状態において回収
- ② 滞留水の水抜き（最下階床面露出状態の維持）

■ ゼオライト土嚢等の水中回収については、遠隔重機・ROV等による直接回収とし、地上階に直送して脱水、保管容器への充填する方針で検討を進めていく。

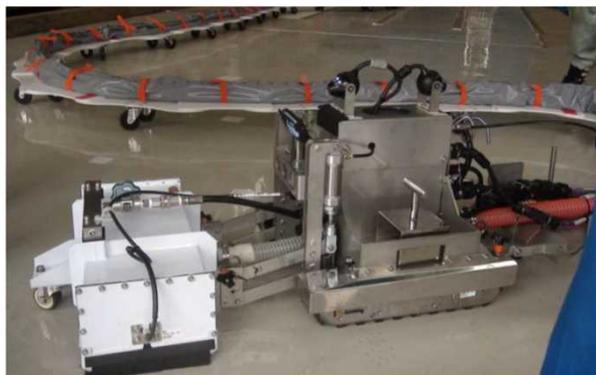
遠隔除染装置

- 2・3号原子炉建屋除染，1号機タービン建屋地下階除染にて使用実績あり（気中）
- 高圧ジェットによる壁面散水・ブラシにより除染
- 回収物はブローアにより100m程度移送

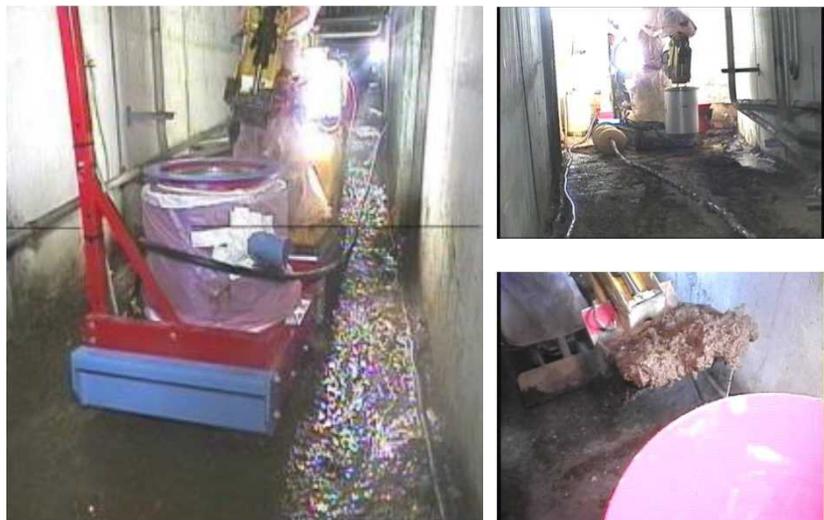
気中回収ROV

- 仏マルクールサイトにおけるスラッジ回収実績あり
- バケツで床面のスラッジをすくい取る遠隔重機との組み合わせ
- 気中ではあるが遮蔽や飛散防止のため，多少の水がある状態での作業

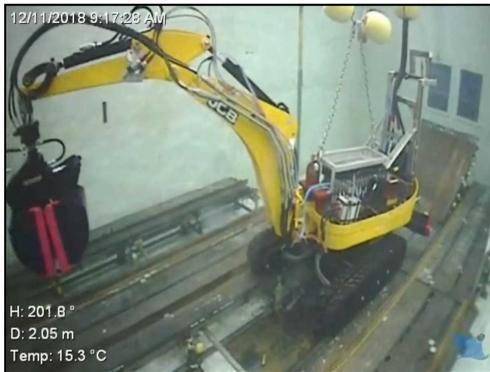
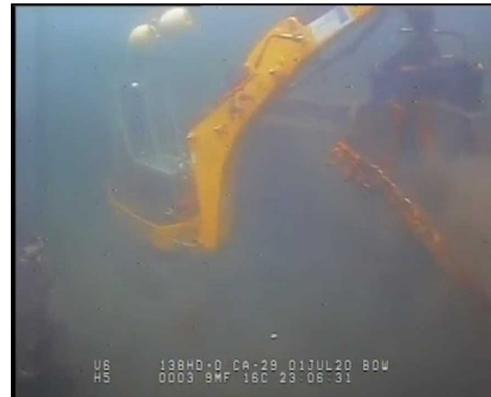
水中遠隔回収クローラーROV

- 英セラフィールドのレガシーポンドにおけるスラッジ回収作業実績あり
- 水中重機と水中ポンプの組み合わせ

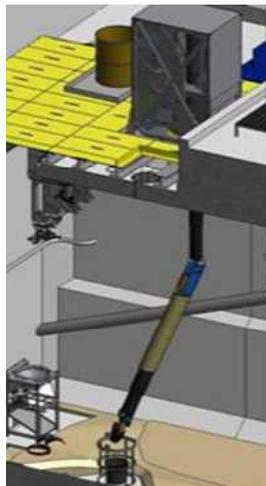
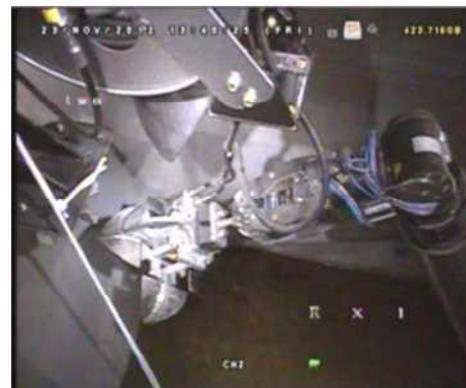
遠隔回収アーム

- 英マグノックス炉廃炉に使用
- ポンド内の5m³のスラッジと固体廃棄物を遠隔アームで回収

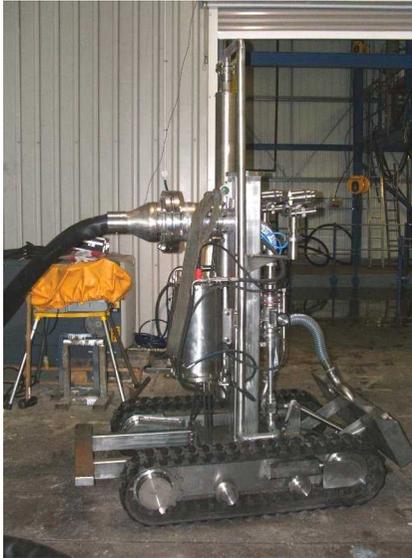
水中遠隔回収ROV

- 英セラフィールドの燃料貯蔵ポンドにおける高線量スラッジ回収作業実績あり (最大水深6m)

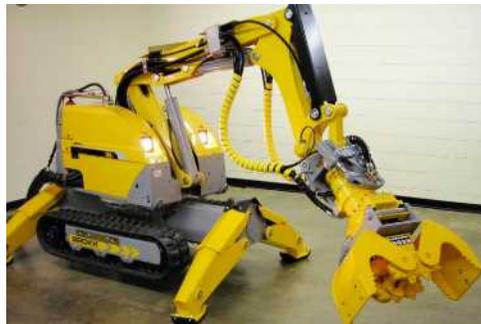
水中遠隔重機

- 英米仏露等で広く使用実績あり
- 人型ロボットと組み合わせたシステムも開発中
