(1)地層区分及びユニット区分

③-2 薄片観察-SKB-TW-3-1(1/2)-

【SKB-TW-3-1(盛土)】

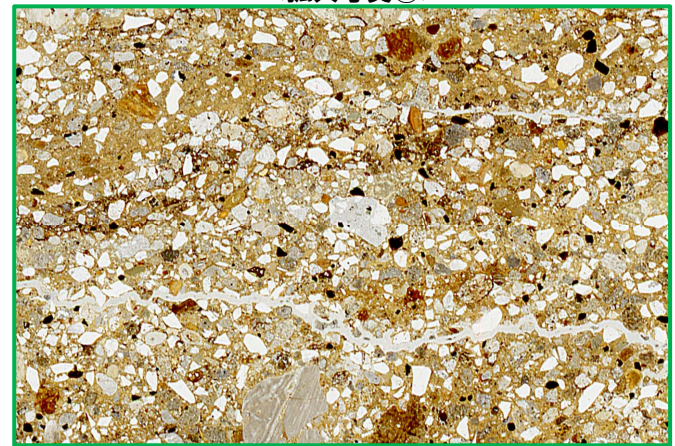
- 褐灰色～黄褐灰色を呈する粘土鉱物が薄片試料全体に多く認められるが、局所的に卓越して多い箇所(拡大写真①)が認められる。角ばった砂粒径の碎屑物が認められ、また細礫サイズの流紋岩やデイサイトの亜角～円礫が混じる。
- 水平方向に連続する空隙が数条認められ、薄片試料内を横断し、露頭観察及びはざとり転写試料観察において認められる特徴(亀裂が発達する)と調和的である(拡大写真②)。

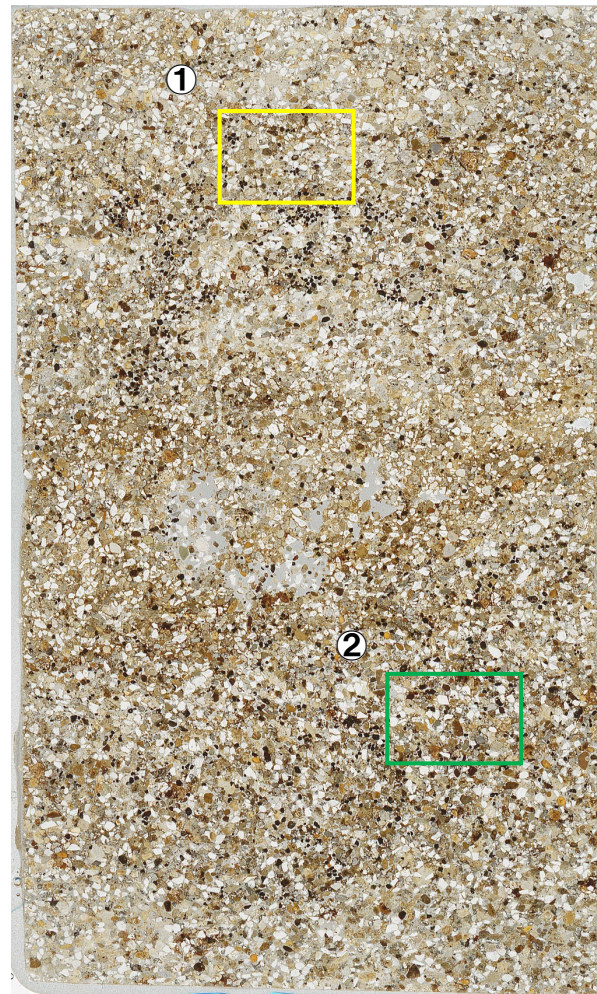
③-2 薄片観察-SKB-TW-3-3(1/2)-

○丸みを帯びた砂粒径の碎屑物を主体とし、角ばった砂粒径の碎屑物が少量混じる。粒子間に少量の泥粒径の碎屑物及び粘土鉱物が認められる(拡大写真①及び②)。

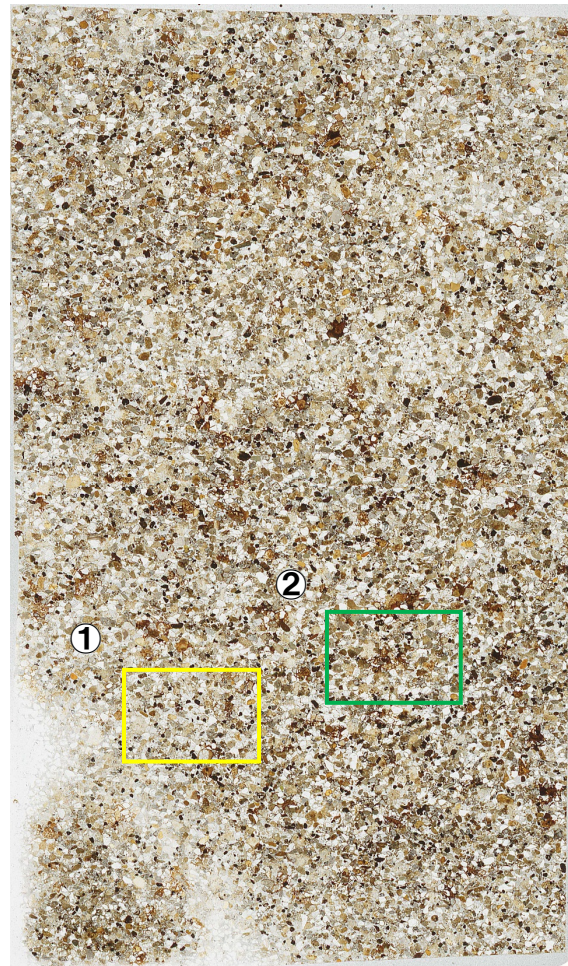
③-2 薄片観察-SKB-TW-3-4(1/2)-

○丸みを帯びた砂粒径の碎屑物を主体とし、粒子の縁に泥粒径の碎屑物がわずかに認められるが、粒子間は空隙となっており粘土鉱物は認められない(拡大写真①及び②)。
