東京電力福島第一原子力発電所の中期的リスクの 低減目標マップの改定について

令和 3 年 2 月 1 0 日

原 子 力 規 制 庁

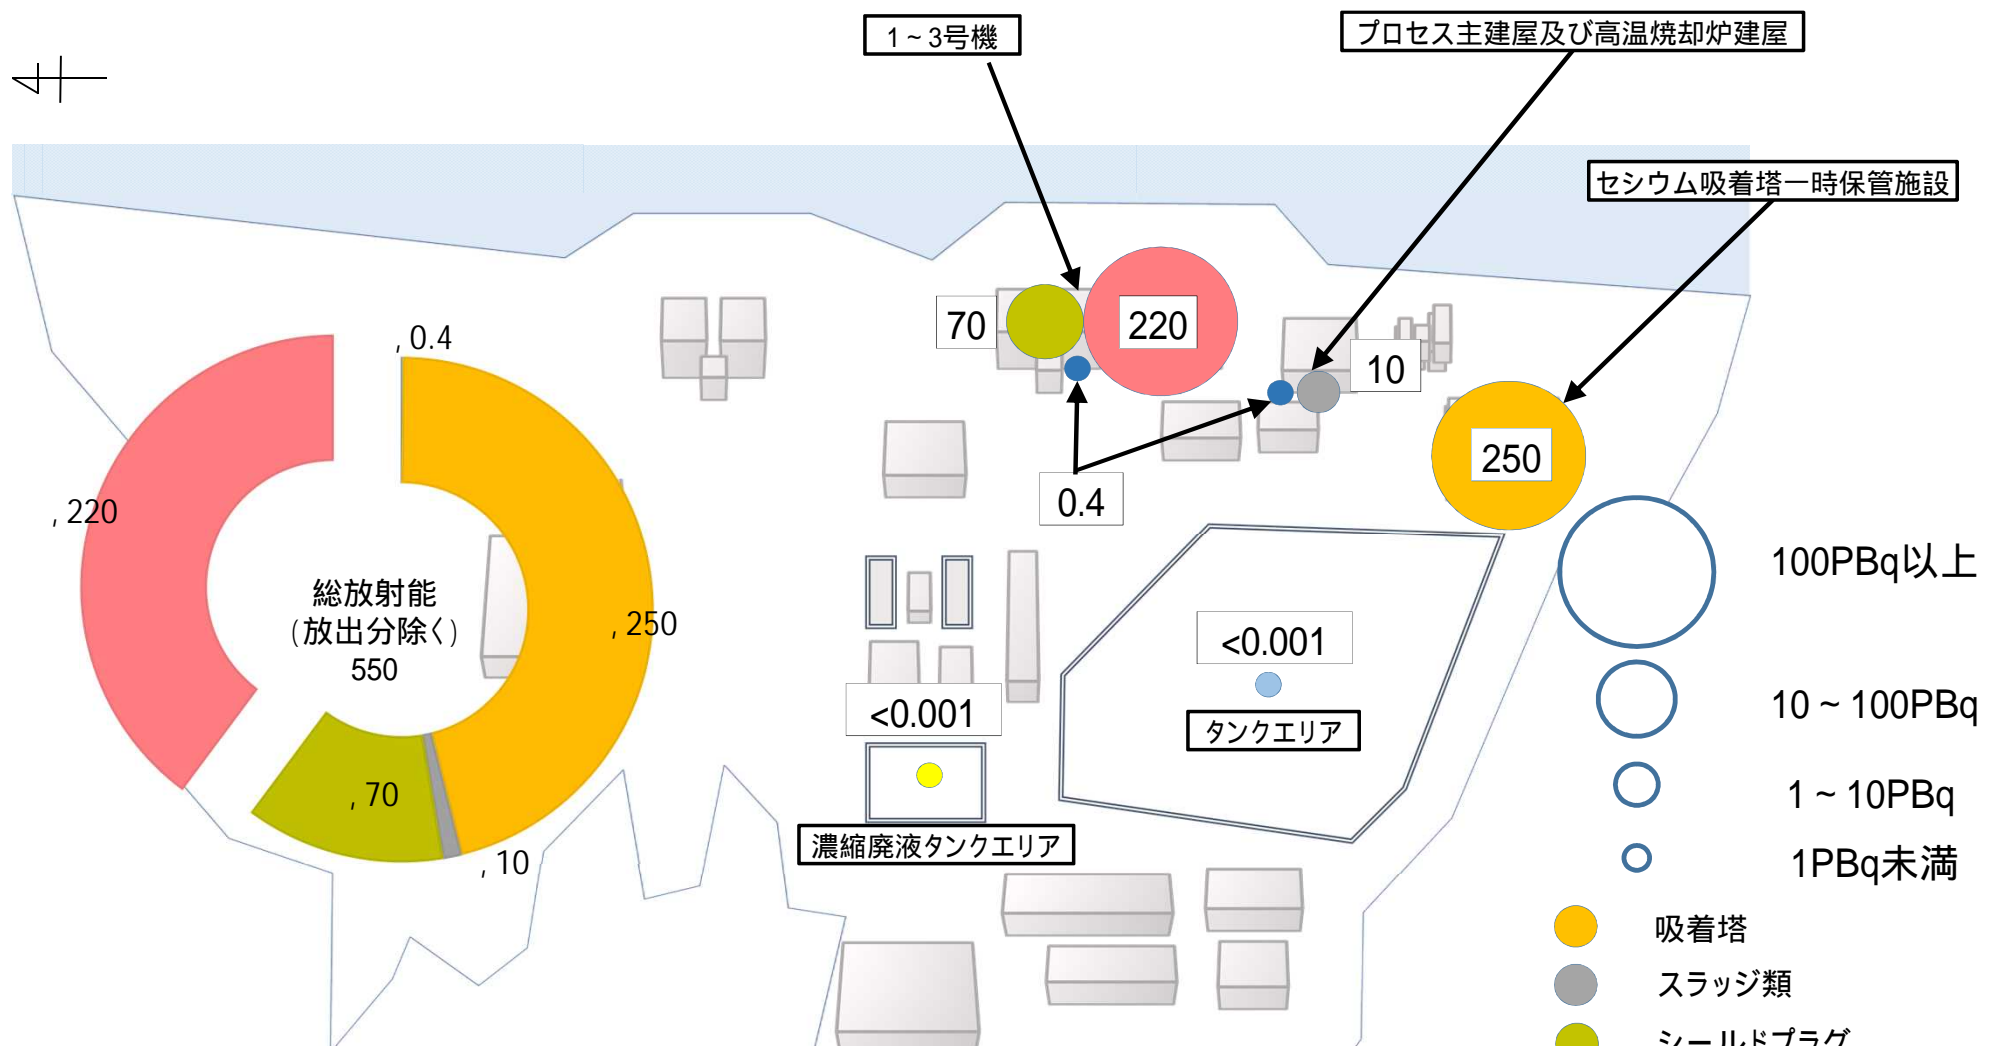
- 注
- 減衰は10年後(2021年3月11日)を基準日として計算
 - 総放射能を、JAEA-DATA / Code2012-018及び減衰を考慮し、環境への放出を除いたものとして想定した。
 - 本資料は使用済燃料を除いたCs-137の所在状況を示したものであるが、この他にSr-90について36PBq(プロセス主建屋及び濃縮廃液タンクエリア)、H-3について0.69PBq(タンクエリア)存在する
 - 端数処理を行っているため、合計は一致しない

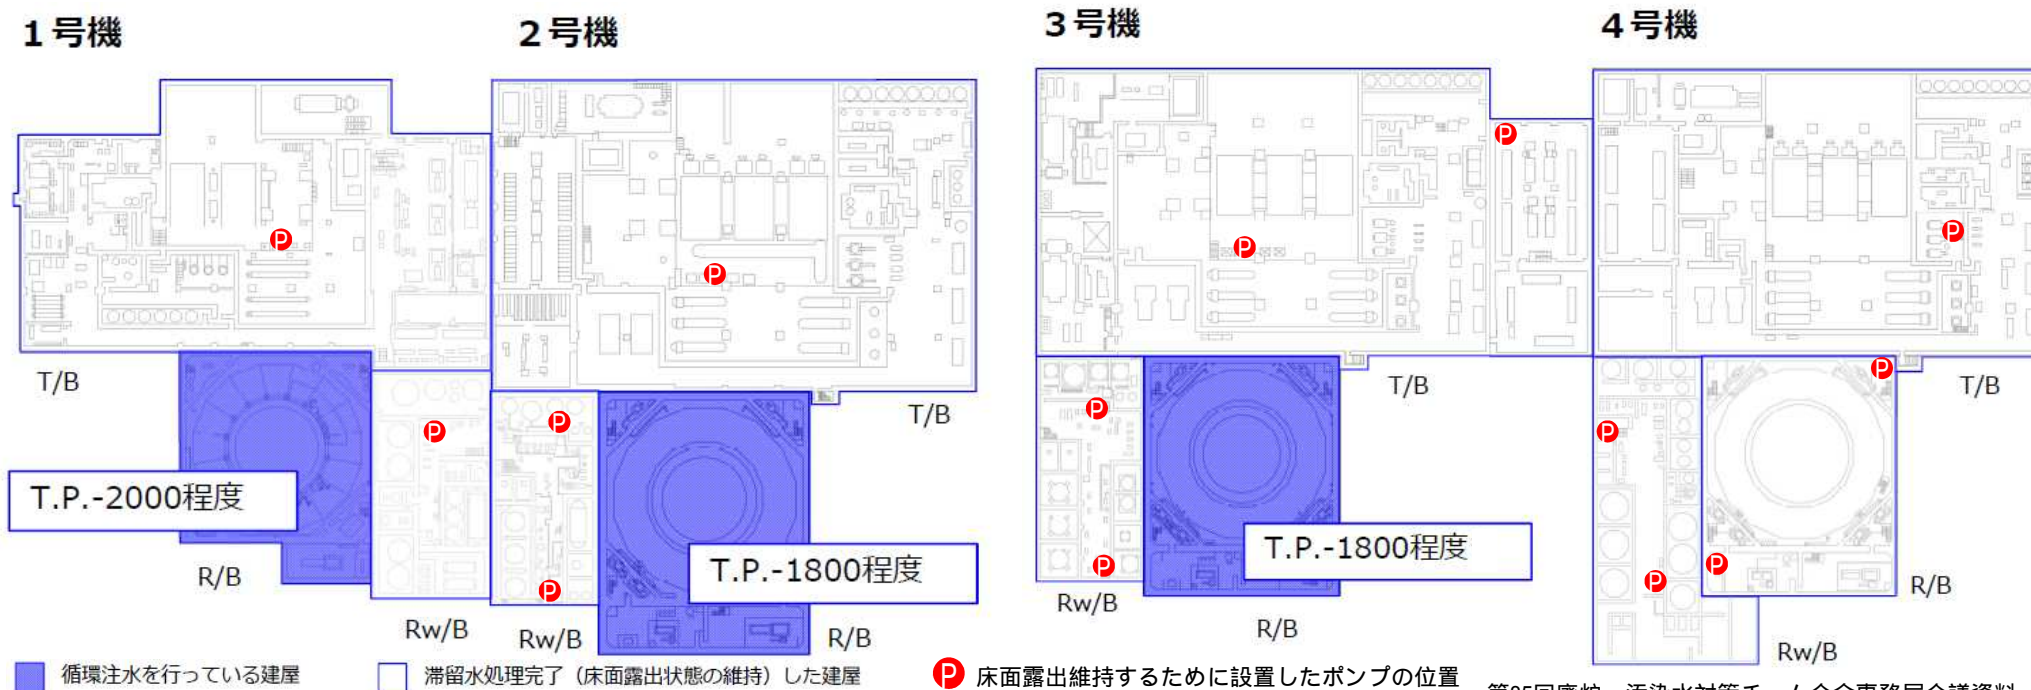
各号機の原子炉建屋水位（2020年12月時点）

- 1～3号機原子炉建屋、プロセス主建屋、高温焼却炉建屋以外の建屋のドライアップを2020年末に完了
- 循環注水を行っている1～3号機R/Bについて、2022～2024年度内に原子炉建屋滞留水を2020年末の半分程度（約3,000m³未満）に低減する計画
 - ✓ 原子炉建屋の水位低下に向けては、核種の除去方法の確立が必要
 - ✓ プロセス主建屋の水位低下に向けてはゼオライト土嚢の除去が必要
 - ✓ さらなる高濃度滞留水への対応について検討が必要
- ドライアップが完了した建屋について、床面露出を維持し、床に残存しているスラッジ等の処理が必要

2021.01(時点)	
	滞留水の量	放射性物質質量
1号機R/B	約600m ³	4.2E13Bq
2号機R/B	約1,900m ³	9.1E13Bq
3号機R/B	約1,900m ³	2.2E13Bq
PMB	約4,300m ³	1.6E14Bq
HTI	約2,800m ³	2.3E14Bq
合計	約11,500m ³	5.4E14Bq

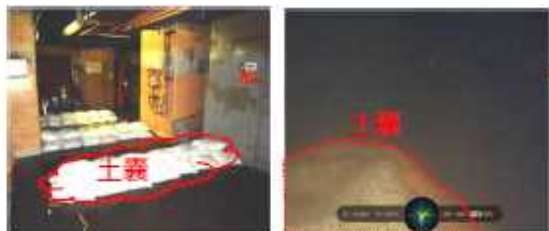
HTIの土囊状態(設置時) HTIの土囊状態(現在)

- ・ 事故直後に応急措置としてプロセス主建屋及び高温焼却炉建屋に貯留した汚染水の核種濃度を低減するために投入したものの。
- ・ ゼオライト土囊の表面線量率の最高値は、プロセス主建屋で3000mSv/h、高温焼却炉建屋で4000mSv/h
- ・ 水中において吸引により取り出す方針について示されたが、成立性、具体的な安全対策等については今後確認が必要。

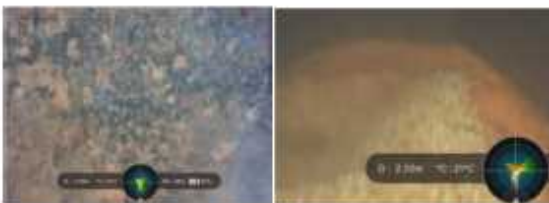
活性炭と考えられる黒い粒(現在) ゼオライト拡大写真(現在)
※土囊袋が破れており、中身が直接見える状況
