2月13日の地震によるタンクへの影響について

2021年3月22日

東京電力ホールディングス株式会社

1. タンクの点検状況

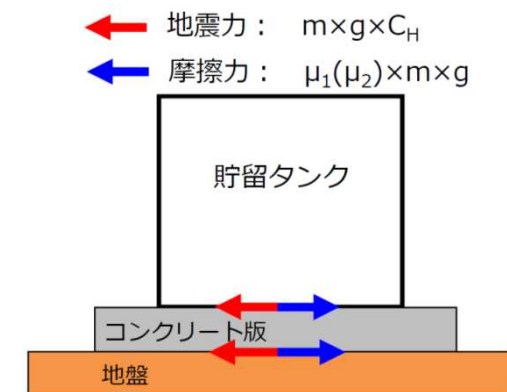
- タンク設置時に滑動量の評価を実施しているが、2月13日の地震ではDエリアのタンクにおいて、評価値を上回る滑動量（最大で190mm）が確認された。
- 評価値を上回った滑動の原因については、鉛直方向の地震力やタンク構造等の差異による影響などが考えられるが、詳細は検討中。

水平方向の設計震度（0.36）と比較して、鋼材とコンクリートの摩擦係数（0.4）およびコンクリートと地盤の摩擦係数（0.46）の方が大きいことから、耐震Bクラス機器に対する設計震度ではタンクは滑動しないと評価していた。

基準地震動Ssの水平方向の加速度だけを用いて、簡易的な手法で滑動量を算出し、57.5mmと評価していた。

- なお、タンク設置時より、耐震Bクラス機器の設計震度を超える地震動によるタンクの滑動を想定し、設計上や運用上で考慮している。
 - <設計> 可撓性のある連結管でタンク間を連結する。
 - <運用> 貯留用タンクは満水後に連結弁を「閉」とする

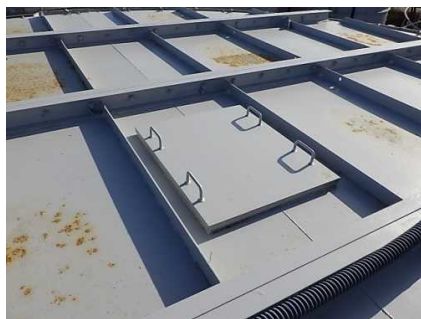
天板点検口（蓋あり）

F1エリアタンク フランジタンク天板点検口蓋なし

- 概要：フランジタンク6基（H6・I6・J3・J4・J5・J6タンク）に天板点検口の蓋が無いことを確認。（タンク内へ落下と推定）
