# 建屋滞留水処理等の進捗状況について

2021年 3月22日

東京電力ホールディングス株式会社

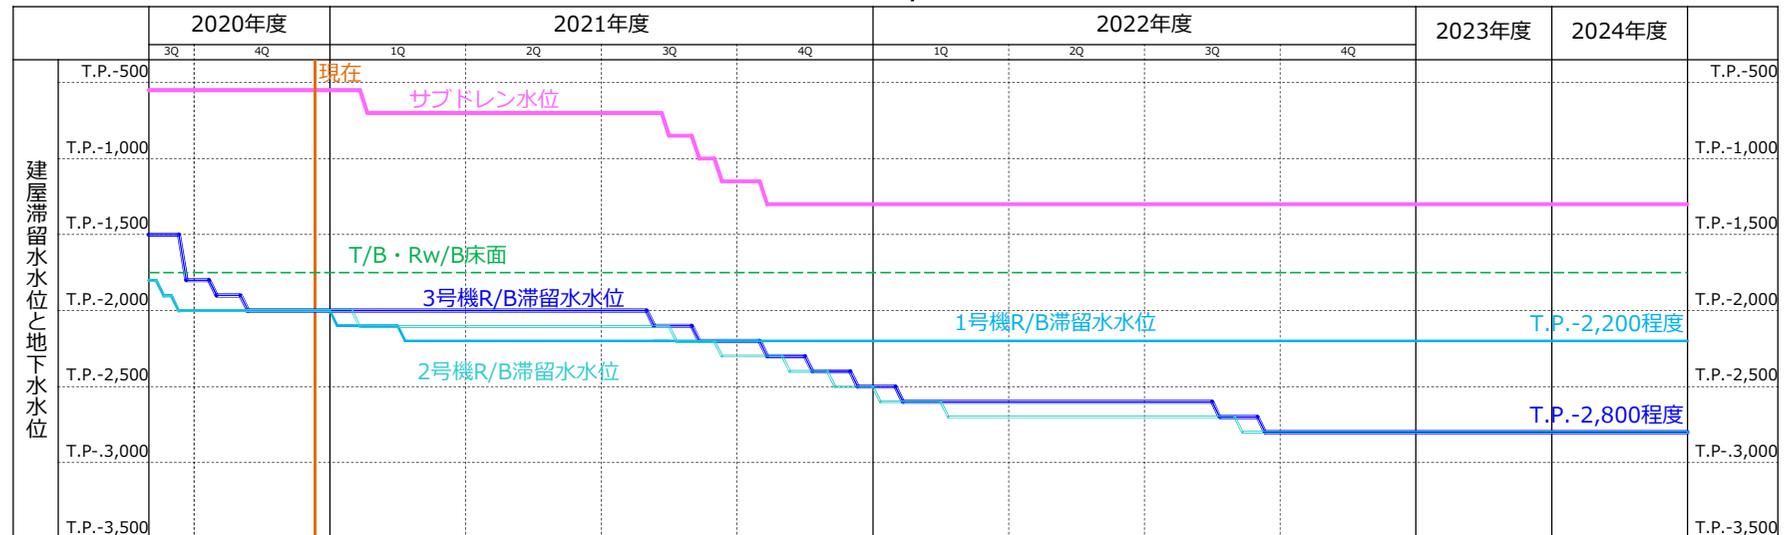
今後の1～3号機R/B水位低下計画案

- 循環注水を行っている1～3号機R/Bについて、2022～2024年度内にR/B滞留水の貯留量を2020年末の半分程度（3,000m<sup>3</sup>未満）に低減する。
  - 建屋滞留水の水位低下は、ダストの影響の確認や、R/B下部のα核種を含む高濃度の滞留水を処理することで生じる急激な濃度変化による後段設備への影響を緩和するため、建屋毎に2週間毎に10cm程度のペースを目安に水位低下を実施中。
  - α核種を含む高濃度滞留水の影響がないようであれば、2022年度中に半減が達成出来るよう計画的に滞留水処理を進めていく。
- プロセス主建屋（PMB）、高温焼却炉建屋（HTI）については、極力低い水位を維持※<sup>1</sup>しつつ、ゼオライト土嚢等の回収及びα核種拡大防止対策の実施後、最下階床面を露出させる計画。

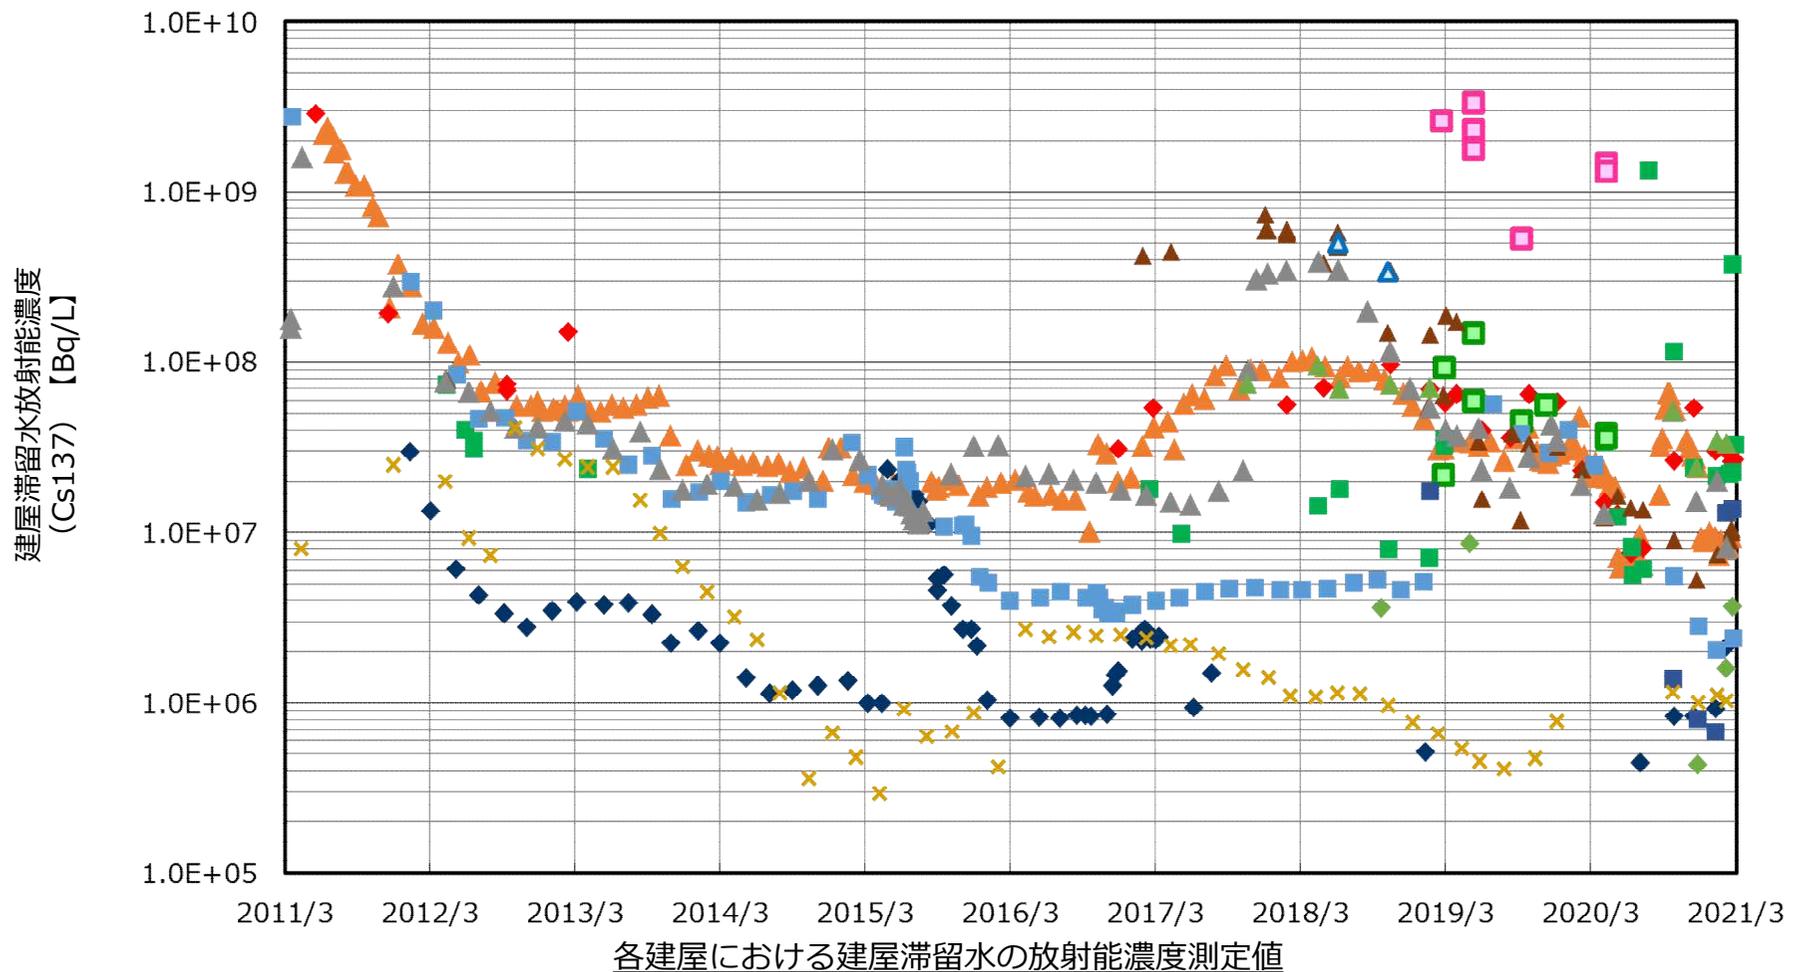
# 【参考】 1~4号機における建屋滞留水中の放射能濃度推移

以下に1~4号機における建屋滞留水中の放射能濃度推移を示す。

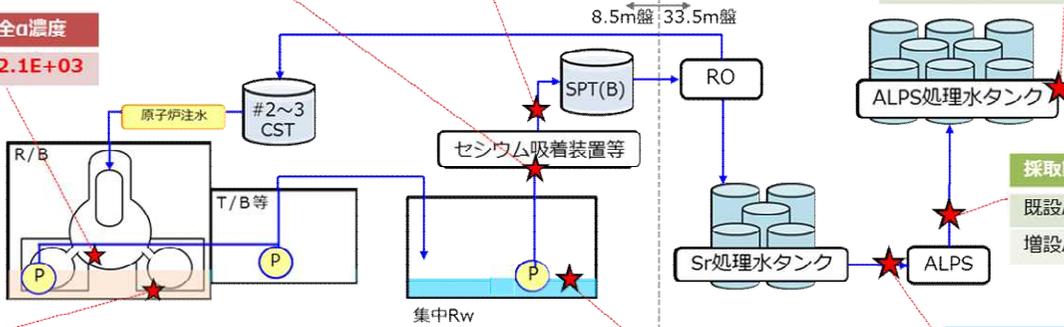
## 現状の全α測定結果 [Bq/L]

- R/Bの滞留水からは比較的高い全α（2~5乗Bq/Lオーダー）が検出されているものの、セシウム吸着装置入口では概ね検出下限値程度（1乗Bq/Lオーダー）であることを確認。
- 全α濃度の傾向監視とともに、α核種の性状分析等を進め、α核種の低減メカニズムの解明を進める。
- 今後、R/Bの滞留水水位をより低下させていくにあたり、全α濃度が上昇する可能性もあることから、PMB、HTIの代替タンクの設置や、汚染水処理装置の改良も踏まえた、α核種拡大防止対策を検討中であり、2021年度中には対策の方針を策定し、2023年度の早い時期より、α核種除去設備の稼働を目指す。

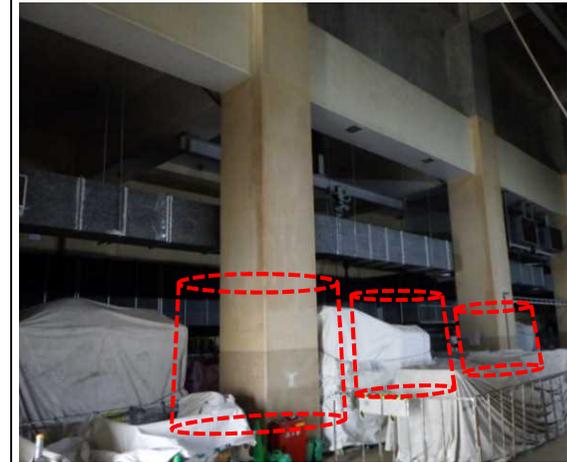
設置イメージ

- 建屋滞留水一時貯留タンクは、PMB,HTIの下記の機能を引き継ぐ計画
  - セシウム吸着装置等を安定稼働させるための滞留水のバッファ
  - 各建屋滞留水の濃度均質化
  - スラッジ類沈砂等によるα核種除去
- 現在の検討状況は以下の通りであるが、今後、詳細に設計検討を進め、2023年度内の稼働を目指す。
  - 想定設置場所：PMB（4階）
  - 想定容量：数十m<sup>3</sup>×数基程度※
    - ※大雨時等、1~4号機建屋への流入量増大時にはPMB、HTIへ一時貯留する可能性がある。
  - 敷地境界や周辺作業に放射線影響を与えないよう、遮蔽等を設置

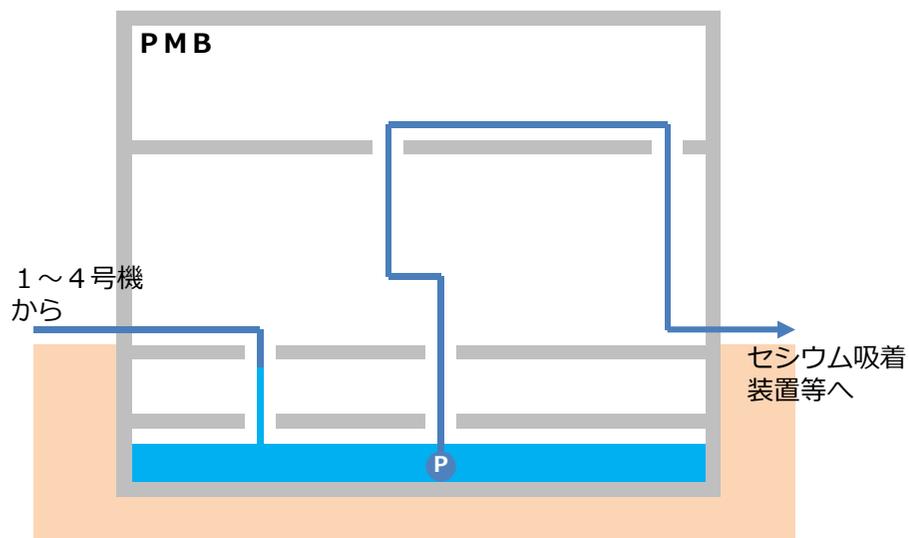
現行の系統構成

- PMB, HTIは, 1~4号機建屋滞留水を一時貯留することにより, スラッジ類沈砂等によるα核種除去, 1~4号機各建屋滞留水の均質化の効果が確認されており, 33.5m盤へのα核種拡大防止, 汚染水処理装置の安定運転に資している。
- PMB, HTIの床面露出以降は1~4号機建屋滞留水を一時貯留しなくなる※ことから, PMB, HTIの代替タンクの設置を進めていく。

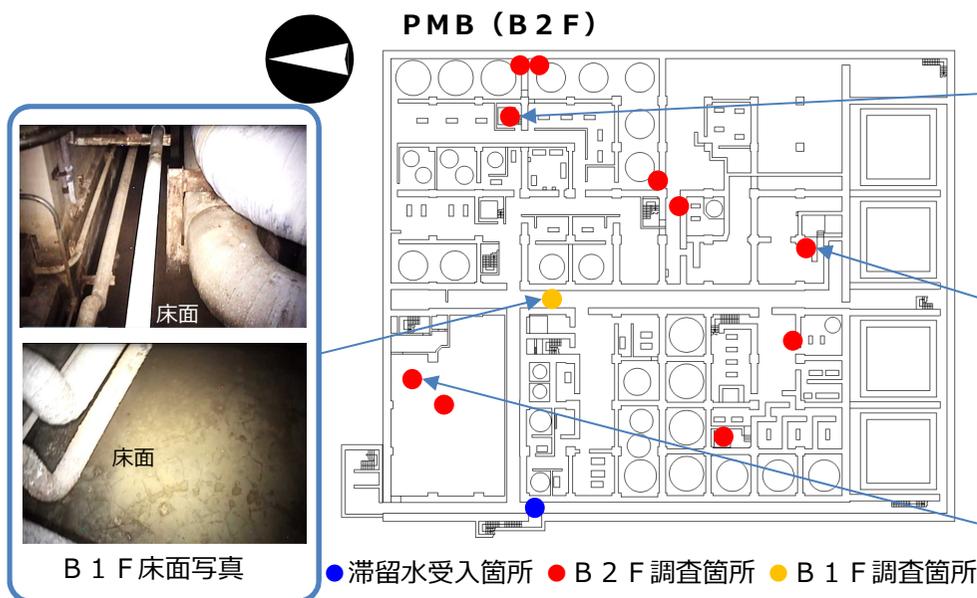
PMBの調査結果 (写真は一部のみ)

- 1～4号機T/B建屋等において、滞留水表面に油分が確認されたことから、床面露出前の事前回収を行っている。PMB・HTIについても、調査を行ったところ、滞留水表面に浮遊している油分は確認されなかった。
- PMB・HTIにおいては、油分回収作業は必要ないと考えられ、床面露出に向けた作業を今後とも進めていく。
